건설공사장 기동불시 특별점검 결과보고 [고척교 돛야구장주변 보행자전용도로 설치 및 고척교 확장공사]

- 점검일시 : 2014. 9. 17(수)
- 점검결과
 - ◆ 점검자 : 안전관리과 이상훈(건설안전분야)

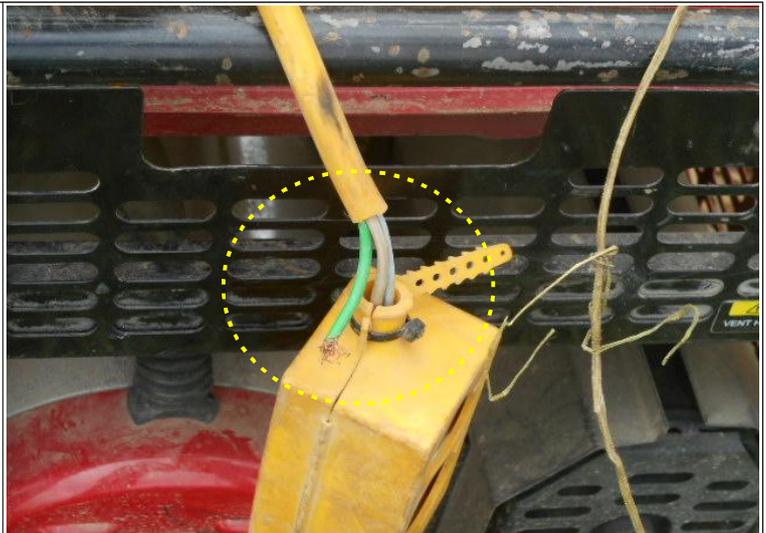
- 목동방향 보행광장 구간에 현재 사용중이지 않는 발전기의 연결 케이블 전선의 접지선이 탈락되어 있으므로 향후 사용시 교체하여 사용요함.

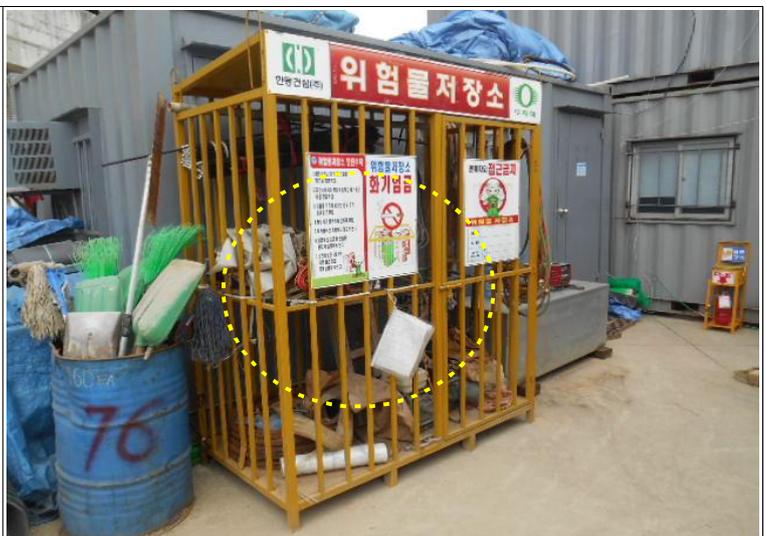
(위험물 보관소)

- 돛야구장측 작업구간에 설치된 위험물 저장소는 용도 외(자재보관등)로 사용중이므로 자재는 별도의 저장소에 보관요함.

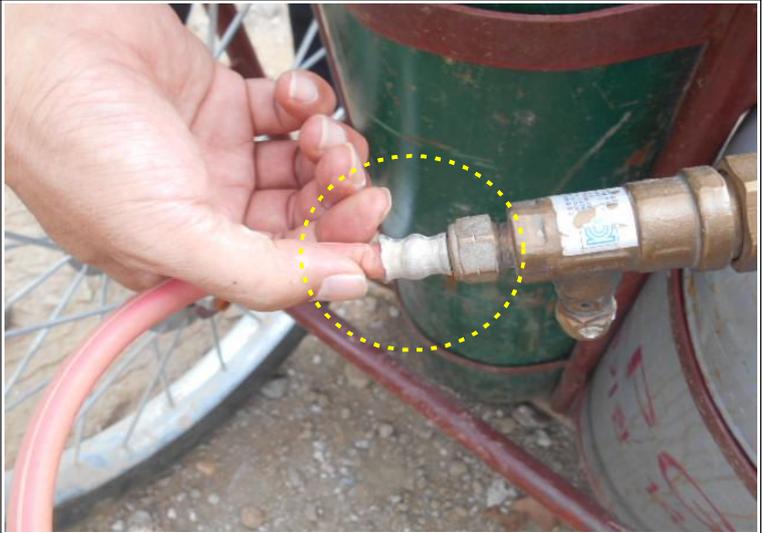
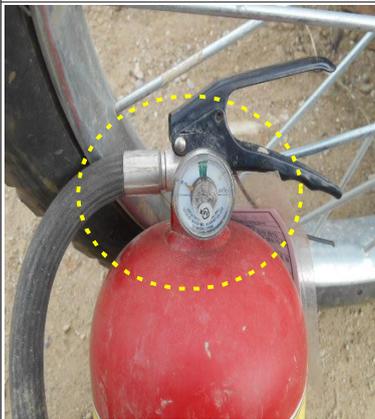
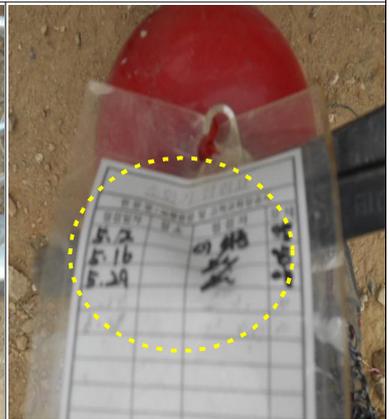
- 경사로2 P2에 놓인 LPG 가스의 연결호스가 마모되어 가스누출이 되고 있으므로 교체요함.
- 소화기는 가스를 충전하고 정기적으로 점검을 하여 화재사고에 대비요함.

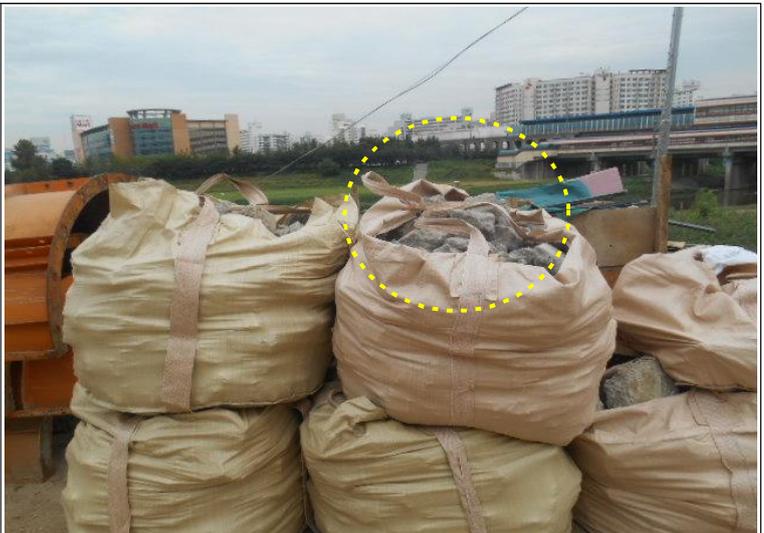
- 경사로2 P2에 적재된 톤마대는 규격품(제작회사, 허용하중 미표시)이 아닌 제품에 폐자재등이 보관되어 있으므로 허용하중이 표시된 규격품을 사용요함.

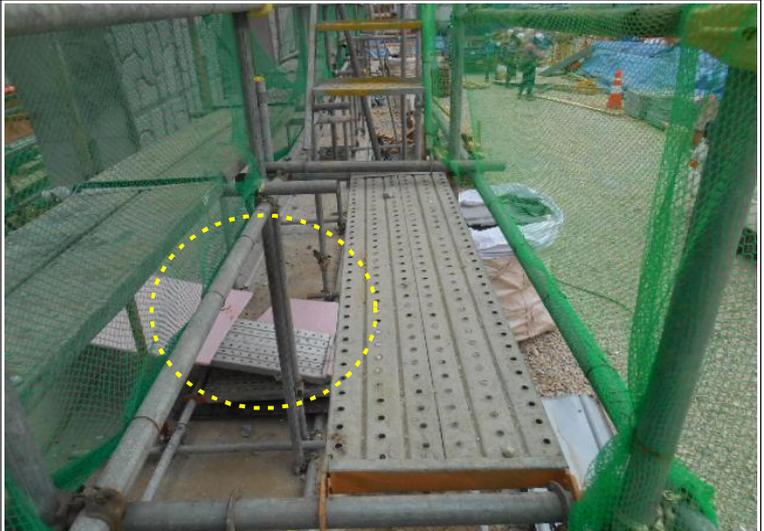
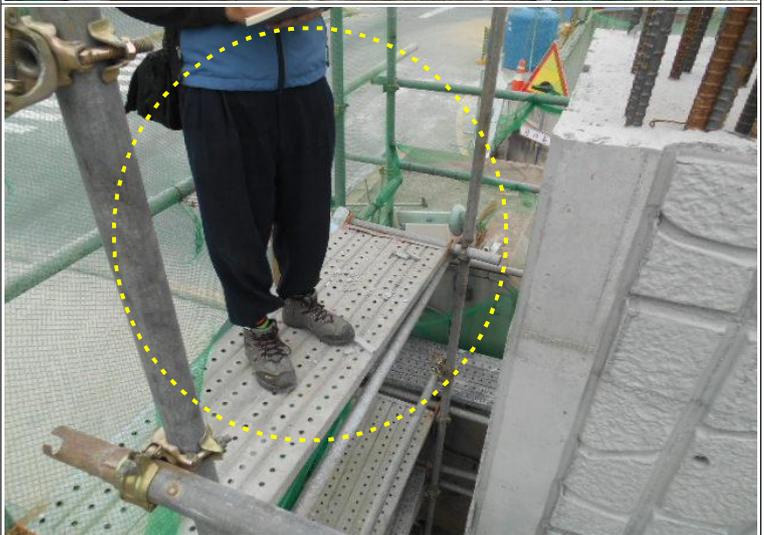
- 광명방향 보행광장 측에 설치된 비계의 승강통로상의 작업발판의 틈이 넓어 추락위험이 있으므로 조치요함.
- 광명방향 보행광장 측에 설치된 벽체 콘크리트 타설이후 해체예정인 비계의 측면에 안전난간이 일부구간 없으므로 추락재해 예방에 위해 해체전까지 안전난간 설치요함.

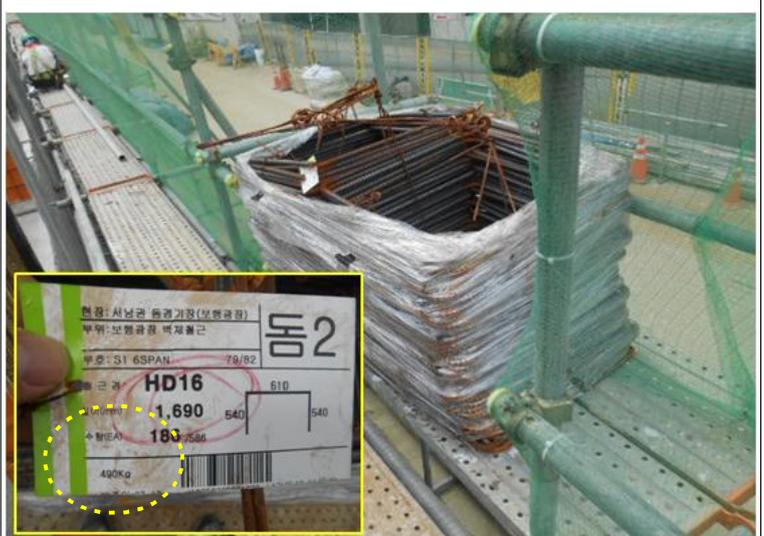
- 광명방향 가설비계 작업발판 및 계단통로 상부에 중량물 적치로 안전사고 위험이 있음
- 철근 다발(490kg) 적치로 비계기둥간 허용적재하중 초과

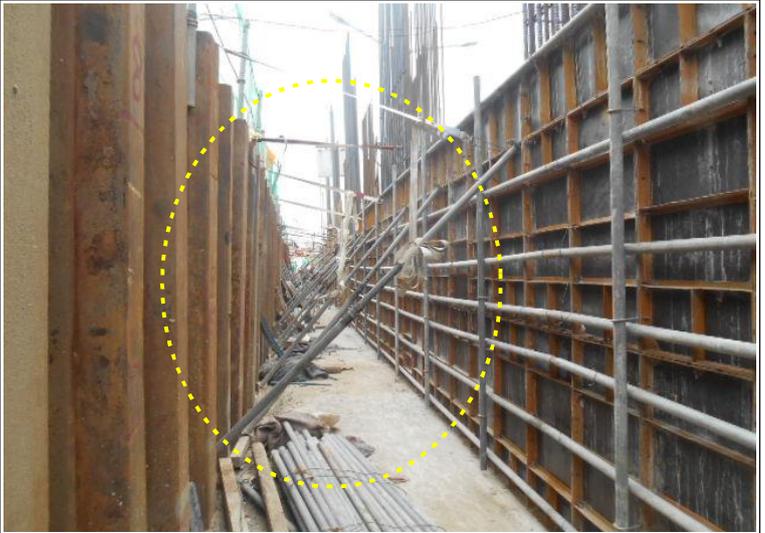
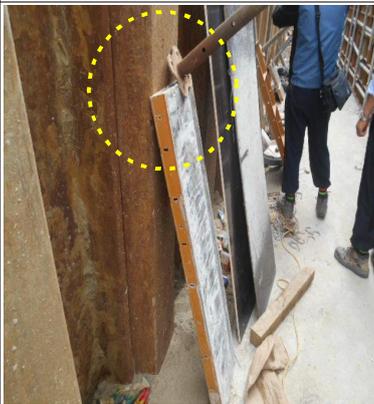
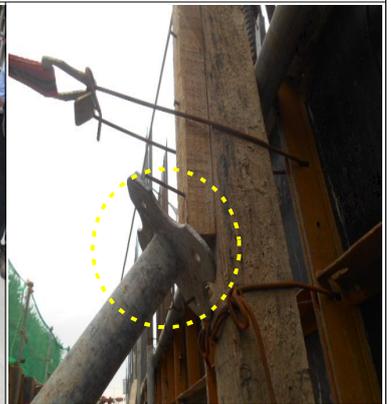
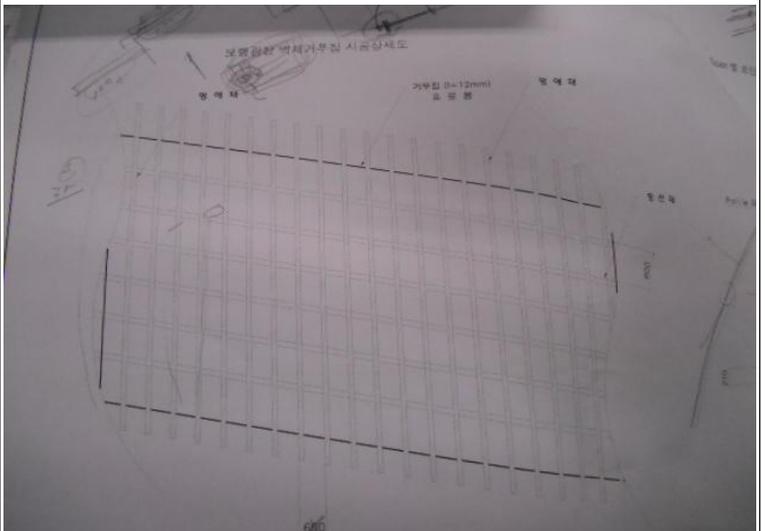
- 목동방향 #3~#1 Span 1단 벽체 거푸집 동바리 경사지지대 고정 불량으로 조치요함
- 경사지지대 하단 지지점 및 상단 지지점 고정이 불량하니 배면 슈트 파일에 수평지지토록 개선요함
- 설계도면상에는 자립토록 설계되어 있으나 현장에서 보강조치한 사항
- 현장에서 위험성평가를 실시하여 설계도면상에 누락된 사항에 대해서는 충분한 검토를 거쳐 보강조치하고 보강사항에 대해서는 시공도면을 작성하여 조치할 것.

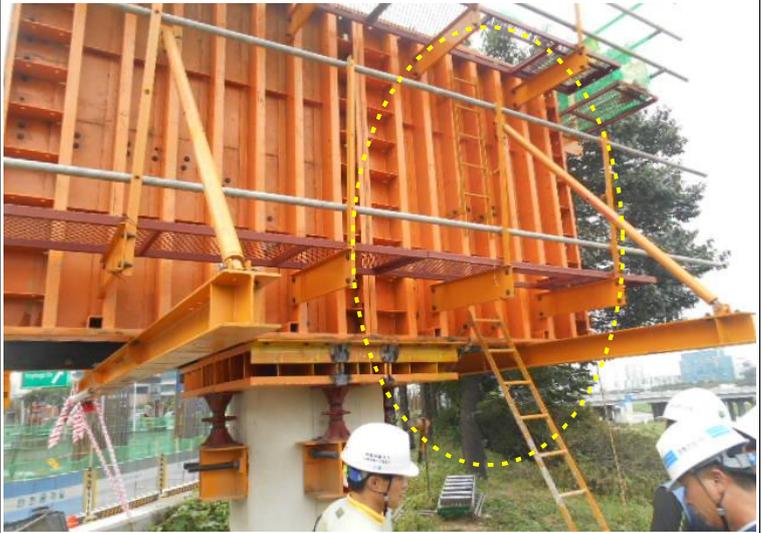
- 경사로 P2 코핑 강재 거푸집 승강 계단 및 승강수직 사다리 동일 연직 방향에 설치되어 추락위험 있으므로 상부 수직사다리와 하부 승강계단을 평면위치에서 겹치지 않도록 위치 변경요함
- 사다리의 통로는 추락방지를 위하여 지그재그로 배치함이 타당함.

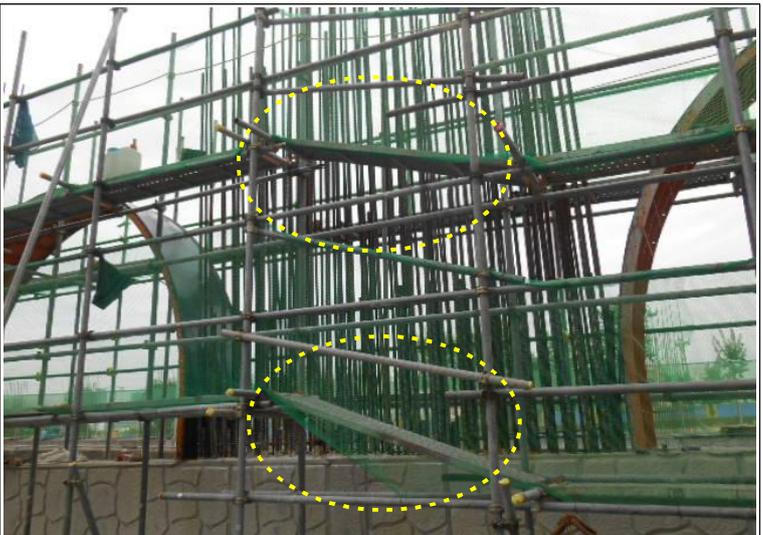
- 광명방향 가설비계의 경사로에 미끄럼막이 없으므로 작업자 전도 방지를 위해 조치요함.

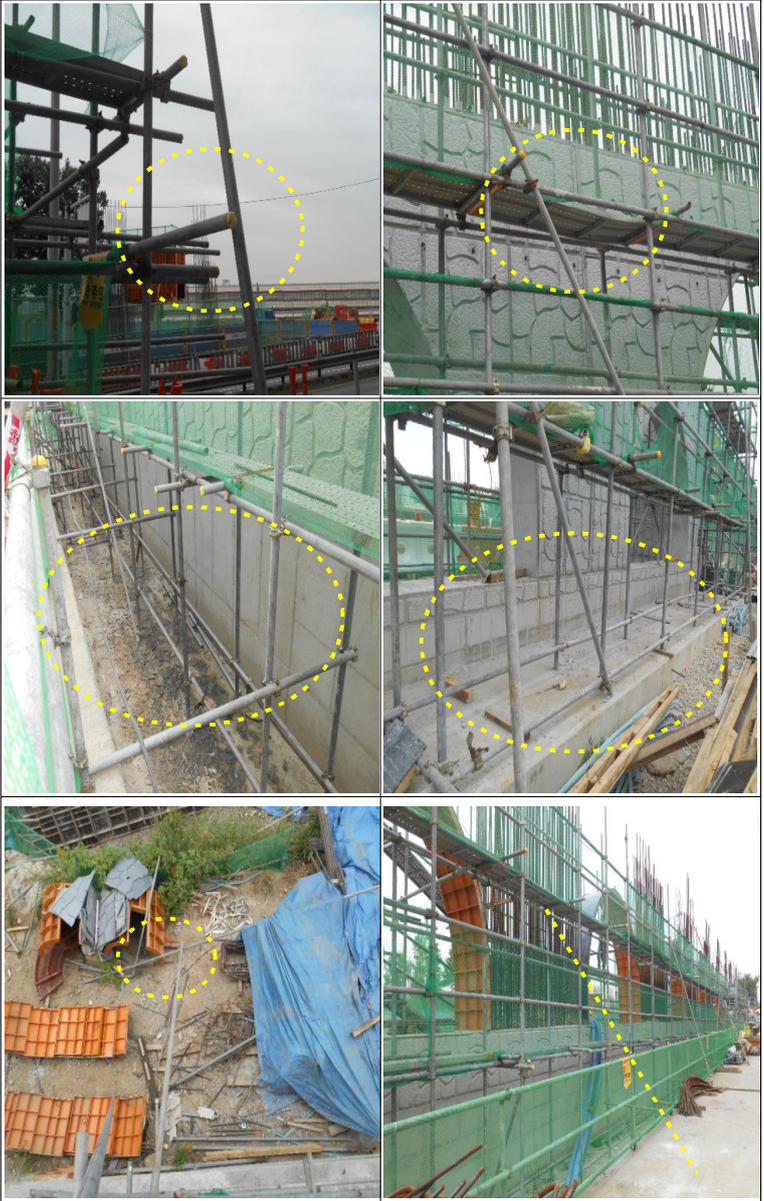
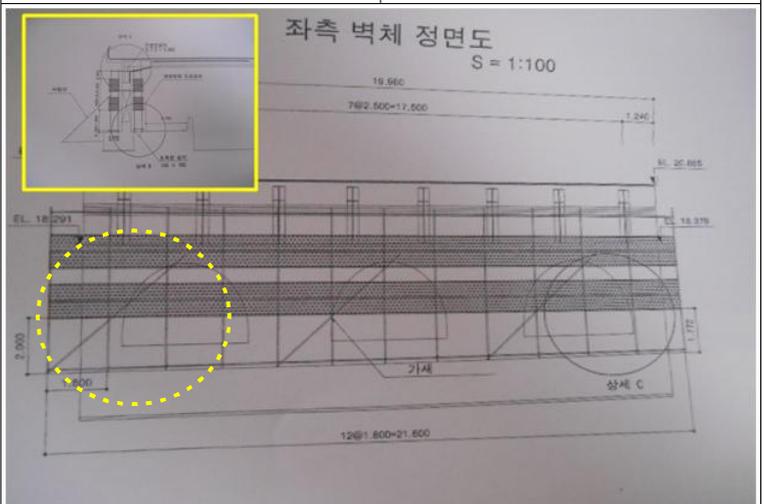
- 광명방향 가설비계의 접속부 연결불량으로 전용철물로 견고히 결속요함
- 작업발판 파손으로 교체요함
- 비계기둥의 종방향 및 횡방향 밀동잡이 미설치로 설치요함.
- 버팀대의 하부 지지불량으로 재설치요함.
- 버팀대가 누락되어 있으므로 설치기준에 적합하게 설치요함
- 가설비계의 안전난간 설치기준에 적합하지 않게 설치되어 있으므로 재설치요함.
- 가설비계 도면작성이 상세히 작성되어 있지않으므로 현장에 적합한 설계도면을 보완하여 작성요함.
- 가새설치시 전체시스템을 고려하여 양방향으로 가새설치요함.

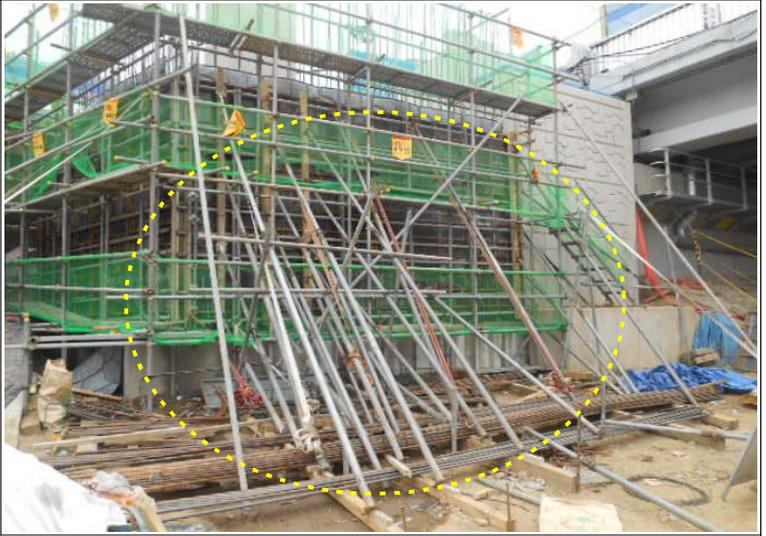
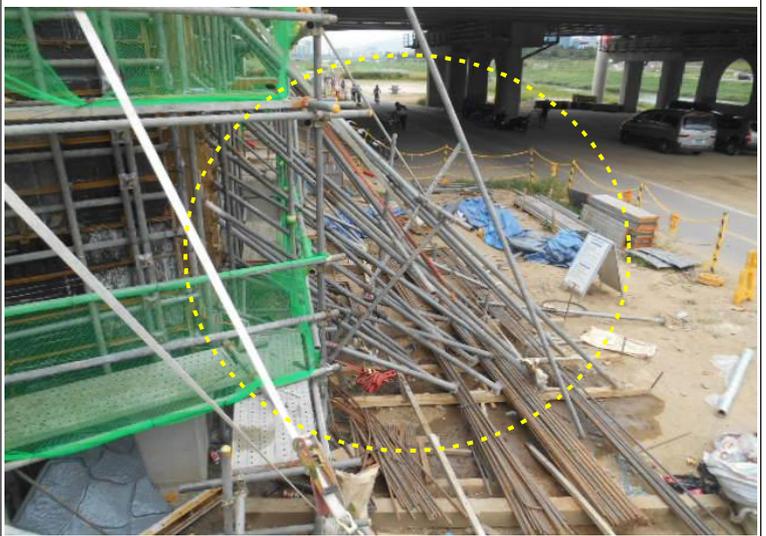
- 경사로4 P1 콘크리트타설을 완료하였으나 설계도면에는 버팀대를 설치하지 않고 자립토록되어 있어 현장에서는 안전상의 이유로 보강조치하였으나 자립을 위한 벽이음장치가 미흡한 상태에서 버팀대를 철근다발등에 불안전하게 설치되어 있는 상태임

- 향후 콘크리트 타설전에는 거푸집동바리에 대한 자립은 비계 벽이음을 철저히 시행하고, 구조적인 문제점에 대하여는 전문가 자문을 받아 정교하게 보강조치후 타설요함.
