노을시민 친환경 생활체육공원 조성

노을공원 지반침하 계측현황

3. 노을공원 계측결과

- 2017.04 계측관리 보고서 발췌

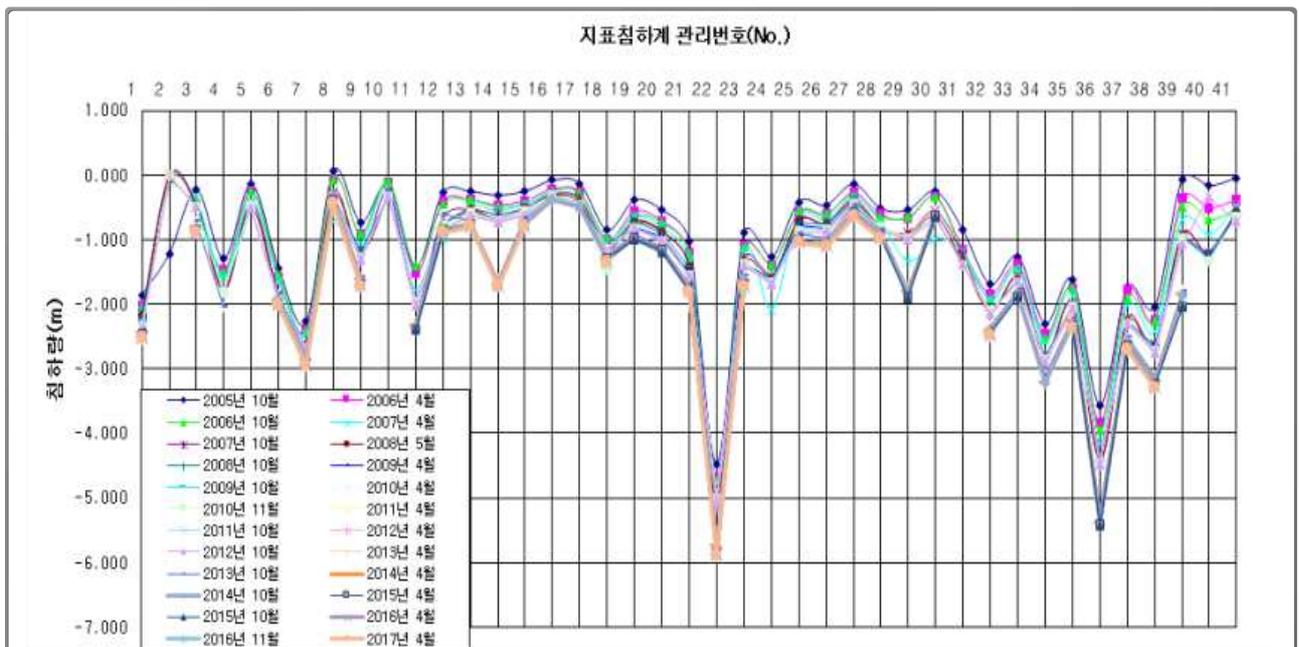
■ 1매립지 침하량 변화 추이

- 제1매립지 상부의 지표침하판 41개소에 대한 침하측정을 2017년 4월에 실시하였으며 이중 18개소는 망실 및 주변환경 여건에 의한 시준불가 등으로 측정이 불가능한 상태다.
- 계측지점별 전년대비 최대 침하 발생지점은 「No. 1-26 으로서 (-)2.4cm의 침하를 나타냈으며, 그 밖의 측정에서는 전년대비 약2.0cm 이내에서 평균 1.9cm의 침하량을 보였다.
- 현재까지 발생된 누적 최대 침하량은 No. 1-22에서 (-)590.2cm, No. 1-38에서 (-)329.6 cm로 전년대비 2.1cm, 1.9cm의 침하량을 나타냈으며, 이들 지점의 최근 침하 양상은 다른 측정점과 유사한 변화 양상으로 침하가 진행 중인 것으로 나타났다. 대부분 침하측점이 상부층으로써 매립구성물의 비균질성과 매립고의 차이 등의 요인에 의해 상이한 침하가 발생하는 것으로 추정되며, 이밖에도 측정 인력의 변동, 측정 방법 및 빈도, 상이한 장비 등에 의해 발생할 수 있는 오차의 영향도 있는 것으로 볼 수 있겠다.

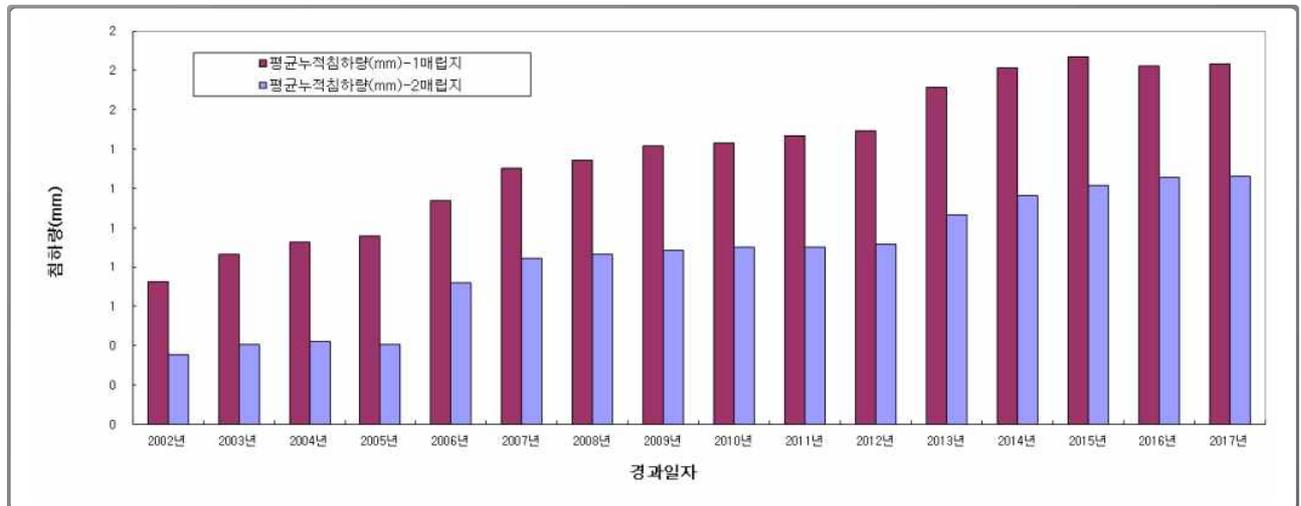
■ 매립지별 년도에 따른 평균침하량 그래프

- 매립지별 년도별 평균 침하량과 시간 경과에 따른 변화추이('02. 07이후)를 Graph 화 한 결과, 누적 평균 침하량은 제 1, 2 매립지에서 각각 1.832 m, 1.262 m로 측정되었다.
- 제 1 매립지와 제 2 매립지의 누적침하량의 차이에 따른 원인을 분석하면 앞서 기술한 바와 같이 매립물의 종류 및 매립고에 의한 것으로 사료된다. 매립물의 종류는 1, 2 매립지가 혼재되어있으나 제 1 매립지는 가연성 41.4 %, 불연성 58.6 %이며 제 2 매립지는 가연성 18.8 %, 불연성 81.2 %로 구성(난지도 매립지 안정화공사 건설지 P 67참조)되어 있고 또한 하수 슬러지 매립구역이 제 1 매립지에 편중하여(난지도 매립지 안정화공사 건설지 P 70 참조) 매립물 종류에 의한 압축성 차이에 따른 결과라고 판단된다.
- 2015년도에는 측정을 시행했으나 제 1 매립지의 1-11, 1-19, 1-20, 1-29, 1-30, 1-33, 1-36, 1-39 지점 제 2 매립지의 2-3 지점의 경우 침하량 확인이 불가능하여 2016년 부터 측정을 시행하지 못하였다.

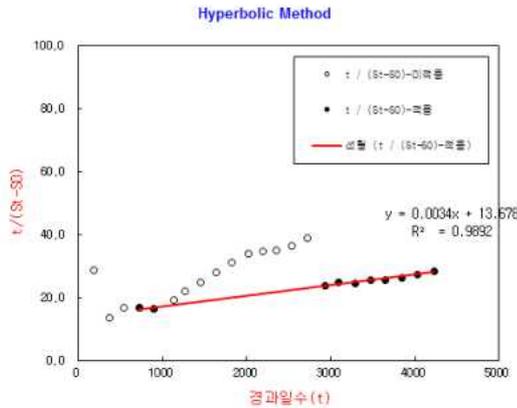
매립지 #1-22 지표침하 분석결과

- 2017년 4월 현재 1 매립지 및 2 매립지 지표침하관측 침하량이 다소 큰 4개 지점을 선정 측정결과를 기초로 하여 hyperbolic 법에 의한 예상 침하량을 산정 하였다. 예상 잔류침하량은 108.6 cm~296.1 cm 정도의 추가 침하가 발생 될 것으로 분석되었다.

초기침하량(cm)	440.9
현재침하량(cm)	590.2
α	13.68
β	0.0034
최종침하량(cm)	735.0
압밀도(%)	80.30
잔류침하량(cm)	144.8

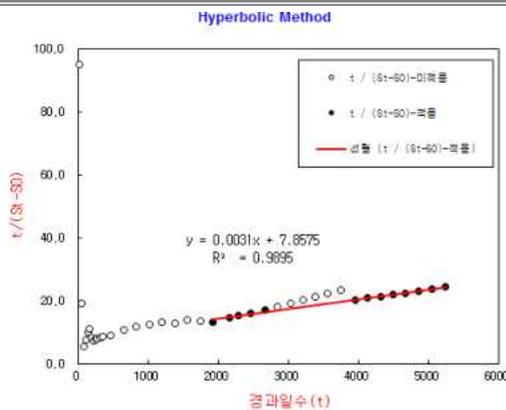
1매립지 #1-38 지표침하 분석결과

초기침하량(cm)	114.9
현재침하량(cm)	329.6
α	7.86
β	0.0031
최종침하량(cm)	437.5
압밀도(%)	75.3
잔류침하량(cm)	107.9

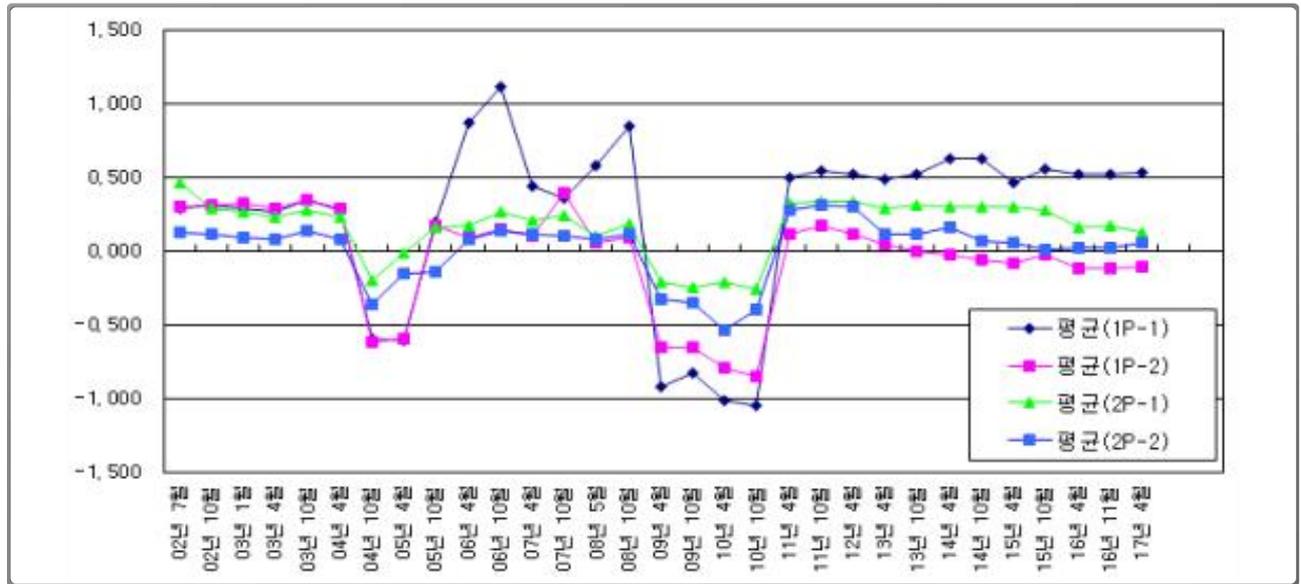
■ 간극수압계 측정결과

- 사면 도로부에 설치한 간극수압계 측정결과 제 1 매립지 $-0.2016 \text{ kg/cm}^2 \sim 1.9196 \text{ kg/cm}^2$, 제 2매립지 $-1.1602 \text{ kg/cm}^2 \sim 0.6467 \text{ kg/cm}^2$ 으로 전년대비 제 1 매립지 $-0.0039 \sim 0.0265 \text{ kg/cm}^2$, 제 2매립지 $-0.0405 \sim 0.1265 \text{ kg/cm}^2$ 정도 증·감된 것으로 측정되었다.
- 최대간극수압 변화는 제 1 매립지의 1-9-2 에서 전년대비 0.0265 kg/cm^2 , 제 2 매립지의 2-3-2 에서 전년대비 (-) 0.1265 kg/cm^2 의 변화를 보였으며, 금회 측정되지 않은 계기는 장기간에 걸친 노후화로 Cable 및 Sensor의 결함으로 판단된다. 그 밖의 측정에서는 간극수압 변화 값이 대부분 미소하게 증·감하는 양상을 나타내고 있다.
- 매립지의 지속적으로 침하와 더불어 미소하게 감소 또는 증가하는 양상을 나타냄으로 간극수압은 안정적인 상태를 유지하고 있는 것으로 사료된다.
- 간극수압은 시간 경과에 따른 변화는 제 1 매립지 평균 $0.0008 \text{ kg/cm}^2/\text{year}$, 제 2 매립지 평균 $0.0016 \text{ kg/cm}^2/\text{year}$ 의 정도로 변화하는 경향을 나타내고 있다. 이는 대부분 강우량 및 침출수량에 의한 매립지 지층 내부의 지하수위 변화에 기인하는 것으로 판단된다.

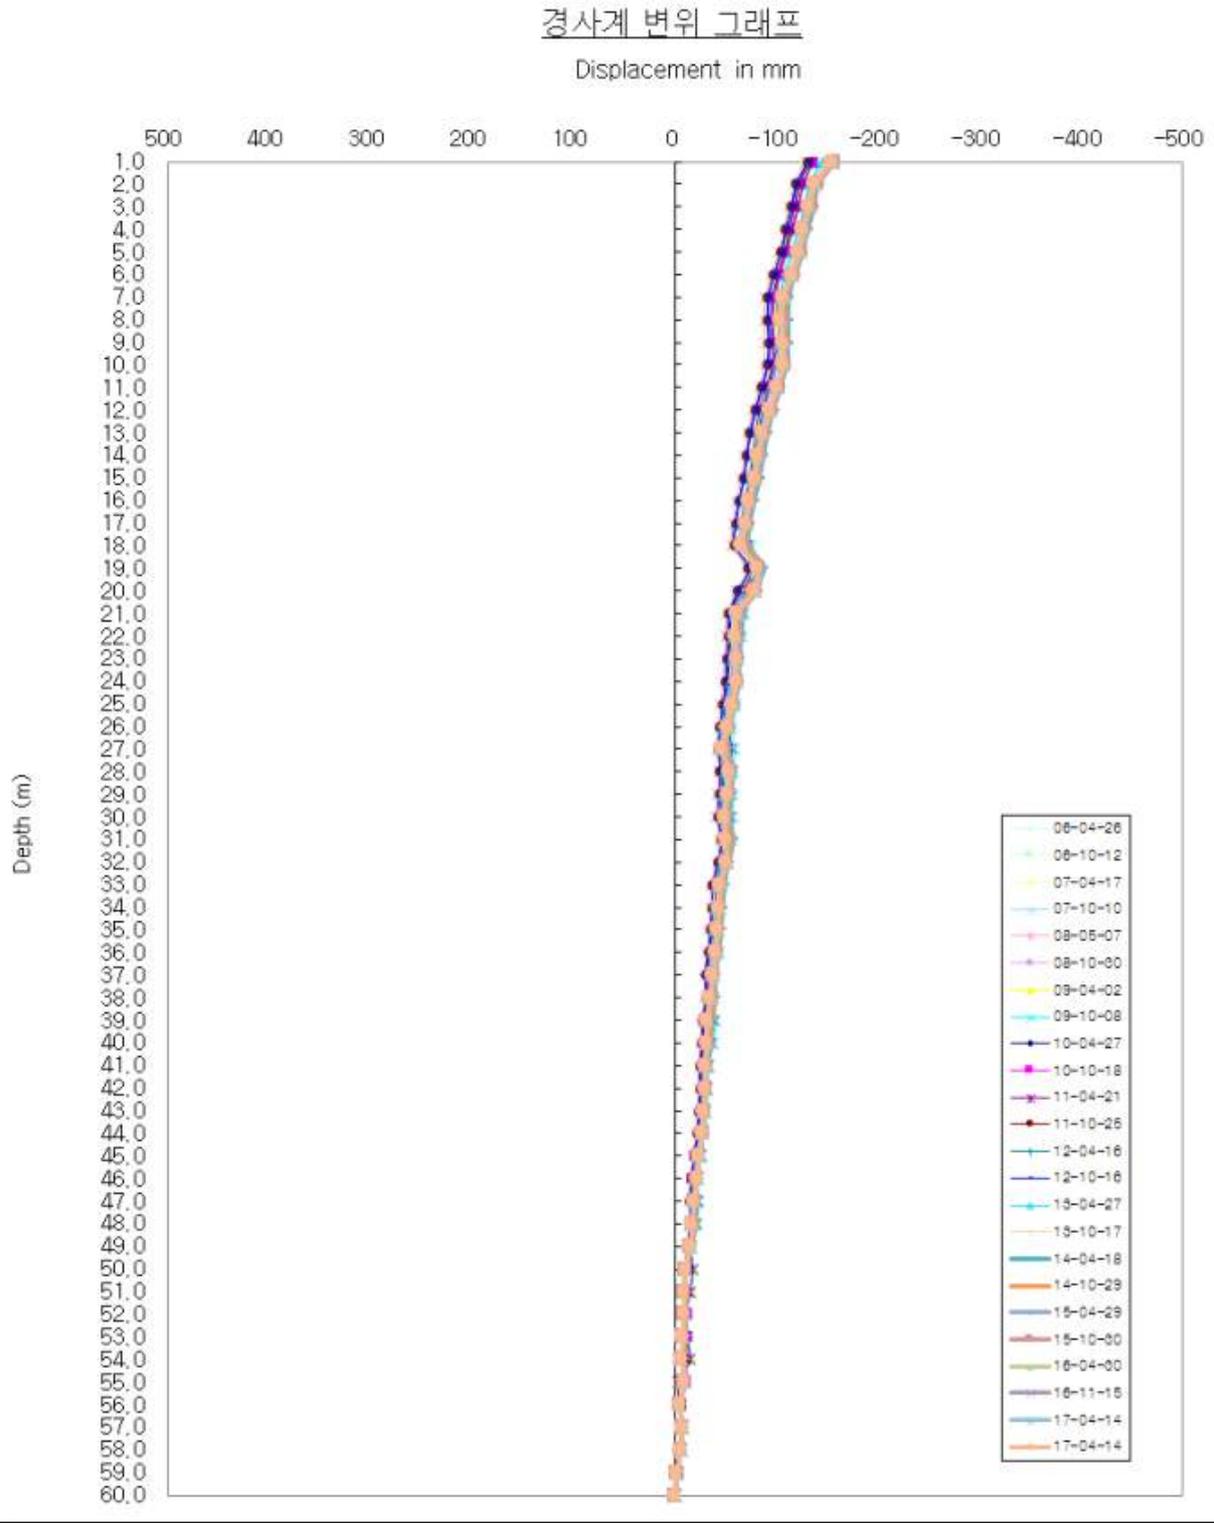
1매립지 #1-5 지중경사계 변위그래프

- 사면부 도로의 교차, 곡선부 지점 직하부 사면 주변에 설치된 지중 경사계 측정결과 전년대비 최대수평변위가 발생한 지점은 제 1 매립지 #1-5의 심도 1m 하부에서 누적수평변위 155.0 mm, 전년대비 1.64mm, 제 2 매립지 #2-6의 심도 1m 하부에서 153.8 mm, 전년대비 1.17mm 이며, 측정별 · 심도별로 변위가 다른 다양한 양상을 보이고 있다.
- 시간 경과에 따른 매립지 성토체의 침하로 사면부 지중 경사계 수평변위 진행 방향이 (+)는 매립지 성토체, (-)는 반대방향을 나타내며, 수평변위 증가 속도가 완만하게 나타나고 있으므로 매립지 사면은 안정한 상태에 있는 것으로 판단된다.
