야간 도보순찰 결과보고 (중곡2동)

야간 도보순찰 결과 보고

1. 일 시 : 2015. 11. 11.(수) 19:00 ~ 21:00
2. 지 역 : 중곡2동 관내
3. 인 원 : 환경순찰팀장 외 4명
4. 방 법 : 도보순찰
5. 중점점검 사항
 - 도로, 보도 등 야간보행 시 불편사항
 - 공원 및 학교 통학로 주변 위해요소 및 주민불편사항
 - 가로등·보안등·공원등 훼손 및 고장
 - 기타 주민 다중 이용시설물 주변 환경순찰 등

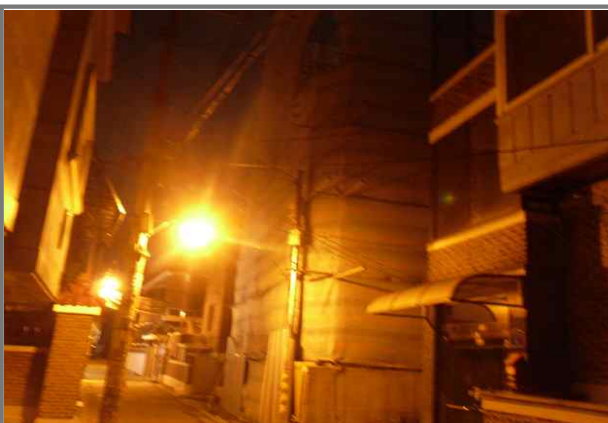
능동로46길 8 (중곡2동 343-19)
낙하물 안전망 미설치

- 건축공사장에는 가림막 설치, 자재정리 등 공사장 주변은 잘 정리되어 있어 통행에 불편요인은 없었으나,
- 낙하물 안전망 및 공사안내 표지판 미설치에 대한 시정 및 지속적인 관리감독 필요.

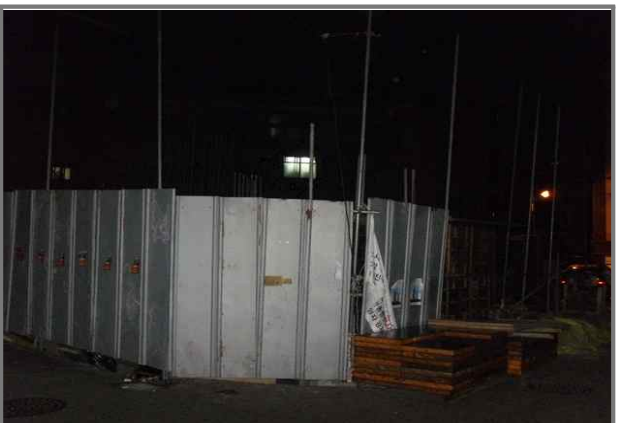
긴고랑로23길 20 (중곡2동 36-9)
공사안내문 미설치

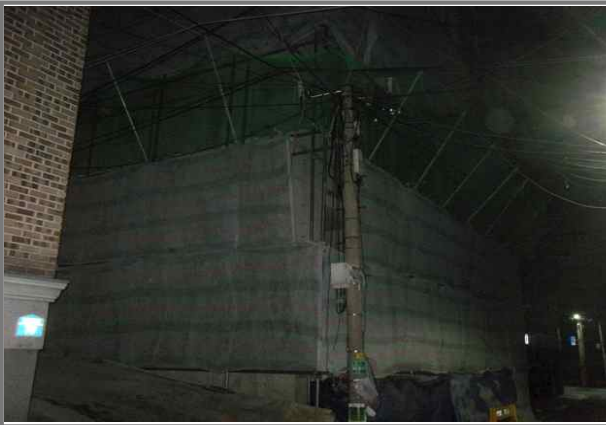
긴고랑로20길 83 (중곡2동 141-33)
공사안내문 미설치

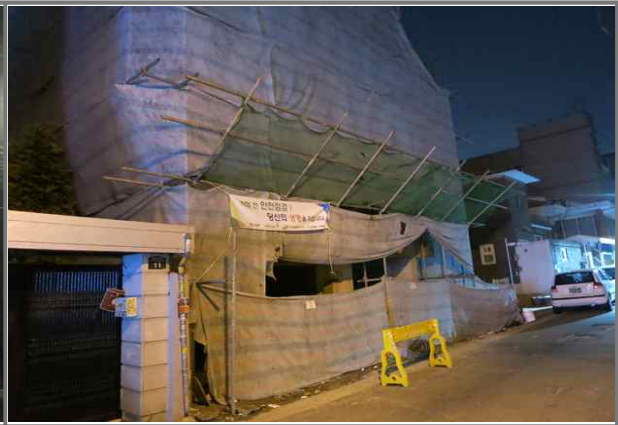
긴고랑로16길 86 (중곡2동 161-36)
공사안내문 미설치

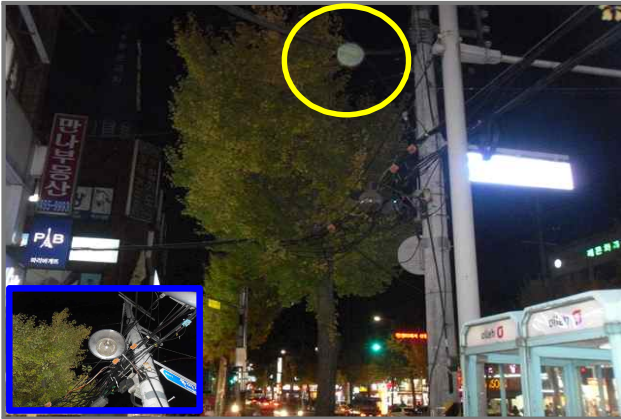
1 위치 용마산로 45 (중곡2동 123-1)
내용 가로등 부점등 (도로과)

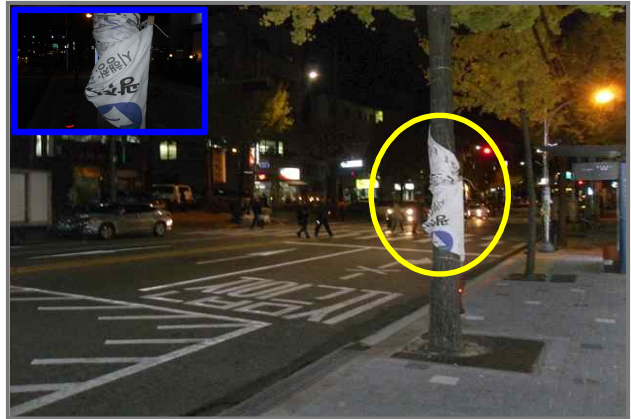
2 위치 용마산로 97 (중곡2동 105-104)
내용 공사안내 현수막 정비 (도시디자인과)

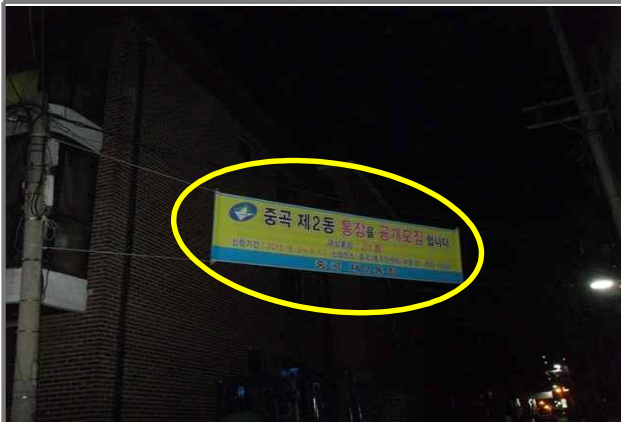
3 위치 긴고랑로29길 18 (중곡2동 150-134)
내용 기한 지난 현수막 정비 (중곡2동)

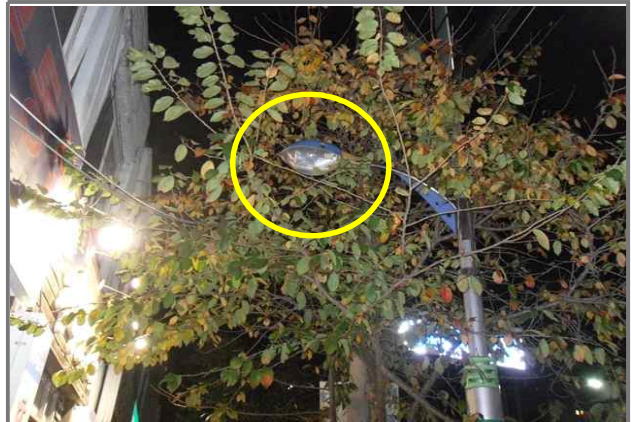
4 위치 긴고랑로 103 (중곡2동 56-18)
내용 가로등 부점등 (도로과)

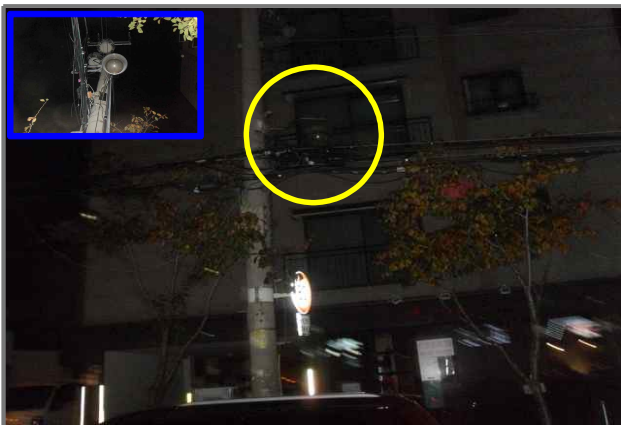
5 위치 긴고랑로 100 (중곡2동 150-214)
내용 가로등 부점등 (도로과)

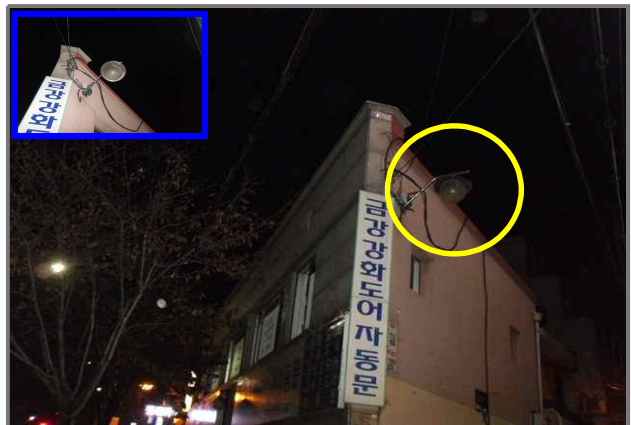
6 위치 긴고랑로 95 (중곡2동 150-183)
내용 보안등 부점등 (도로과)

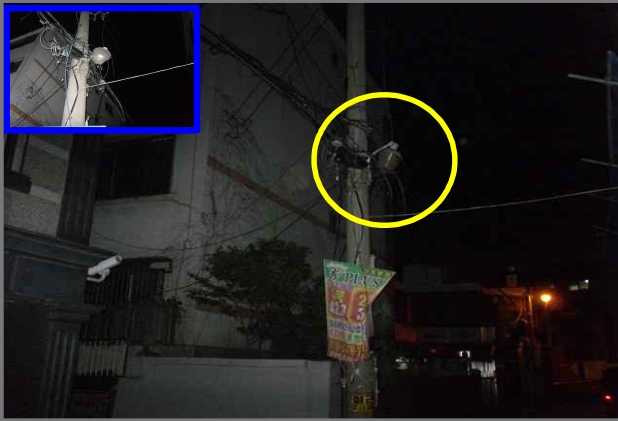
7 위치 긴고랑로27길 15 (중곡2동 149-11)
내용 보안등 부점등 (도로과)

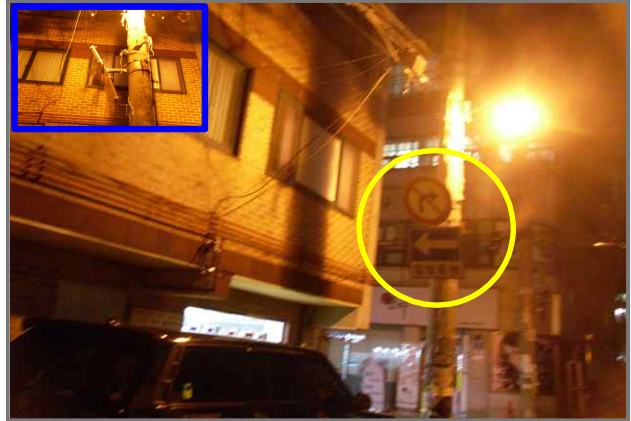
8 위치 능동로50길 36 (중곡2동 34-26)
내용 도로안내판 나사 풀림 (도로과)

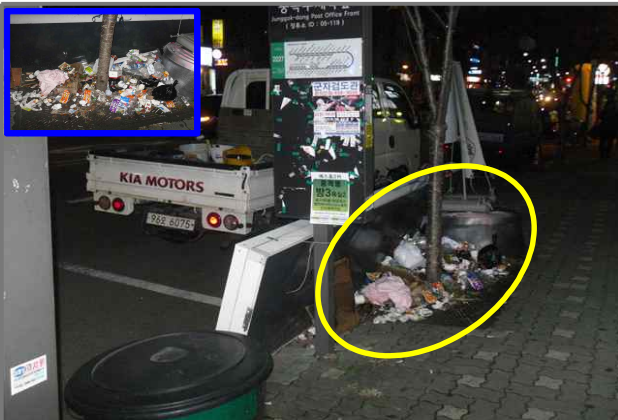
9 위치 긴고랑로 71 (중곡2동 39-38)
내용 무단투기 쓰레기 (청소과)

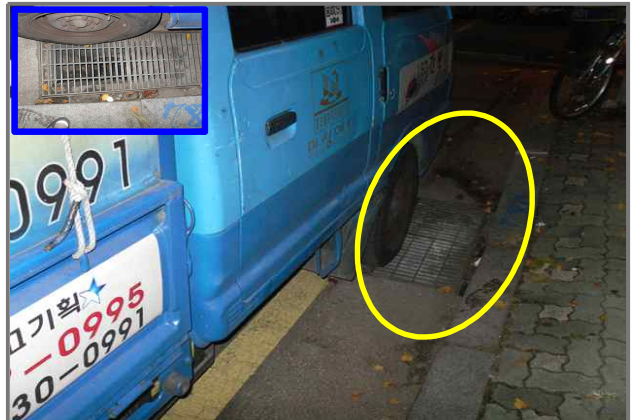
10 위치 긴고랑로 69 (중곡2동 39-40)
내용 빗물받이 측구 파손 (안전치수방재과)

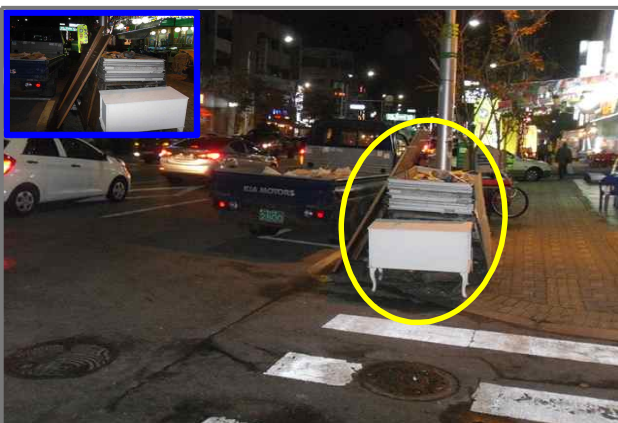
11 위치 긴고랑로 61 (중곡2동 39-62)
내용 도로변 무단적치 (건설관리과)

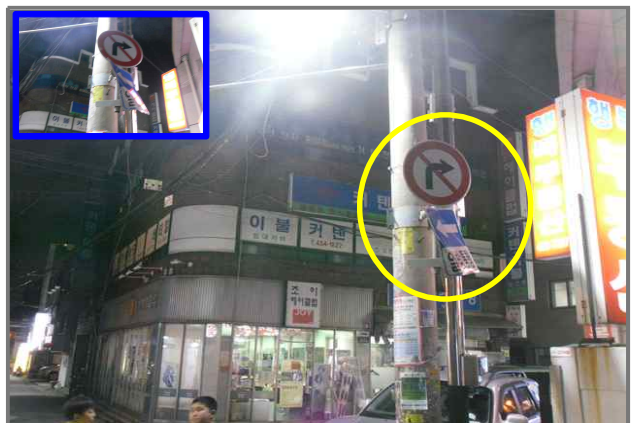
12 위치 긴고랑로15길 15 (중곡2동 31-41)
내용 도로표지판 훼손 (도로과)

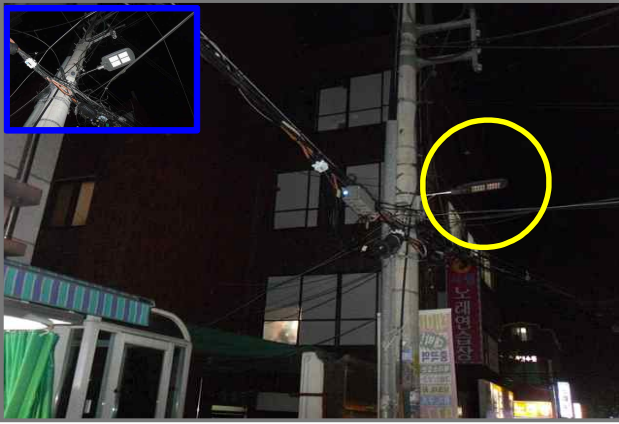
13 위치 능동로50길 8 (중곡2동 31-2)
내용 보안등 부점등 (도로과)

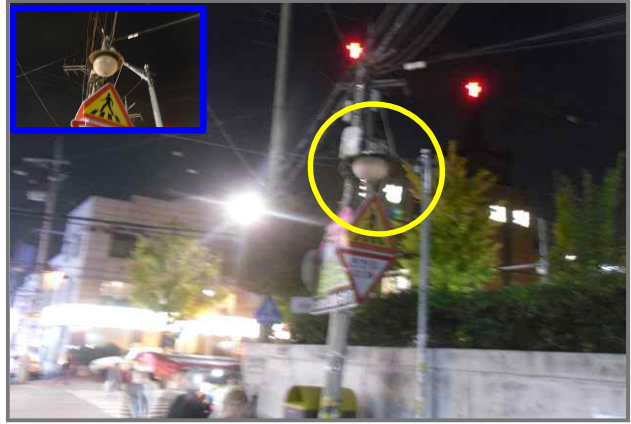
14 위치 능동로 392 (중곡2동 31-1)
내용 보안등 부점등 (도로과)

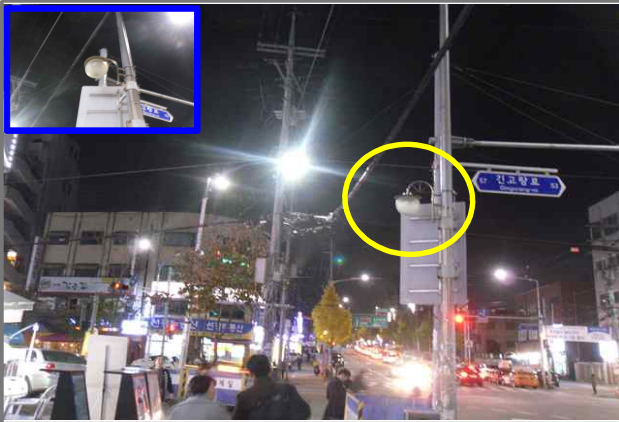
15 위치 능동로 372 (중곡2동 40-14)
내용 가로등 부점등 (도로과)

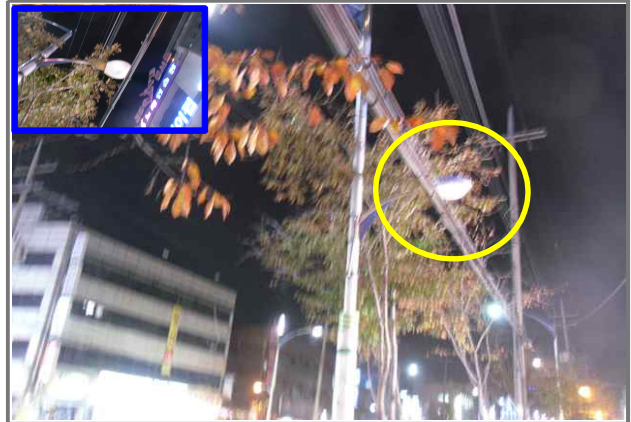
16 위치 긴고랑로 60 (중곡2동 41-1)
내용 가로등 부점등 (도로과)

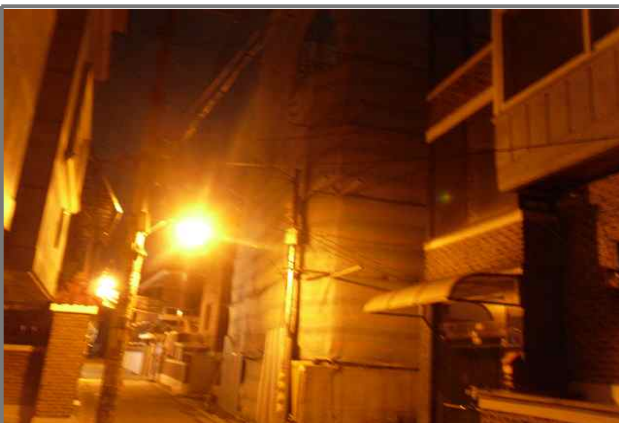
17 위치 능동로46길 8 (중곡2동 343-19)
내용 낙하물안전망 미설치 (건축과)

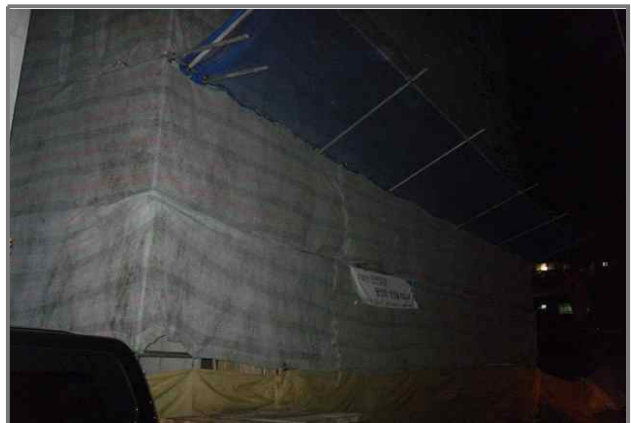
18 위치 긴고랑로27길 20 (중곡2동 149-18)
내용 공사안내문 미설치 (건축과)

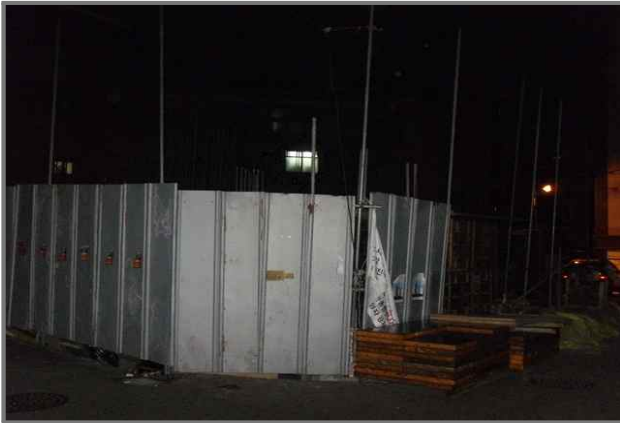
19 위치 긴고랑로23길 20 (중곡2동 36-9)
내용 공사안내문 미설치 (건축과)

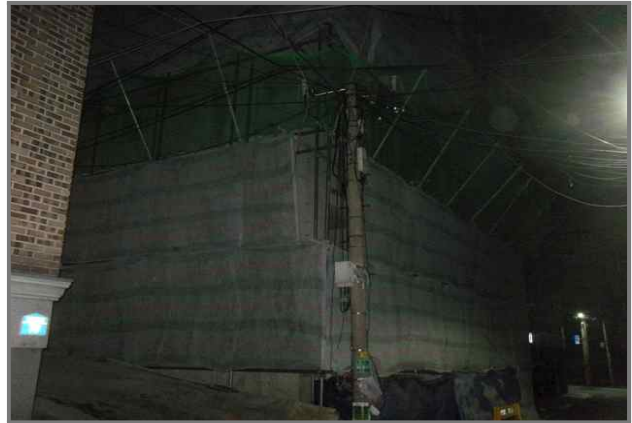
20 위치 긴고랑로20길 83 (중곡2동 141-33)
내용 공사안내문 미설치 (건축과)

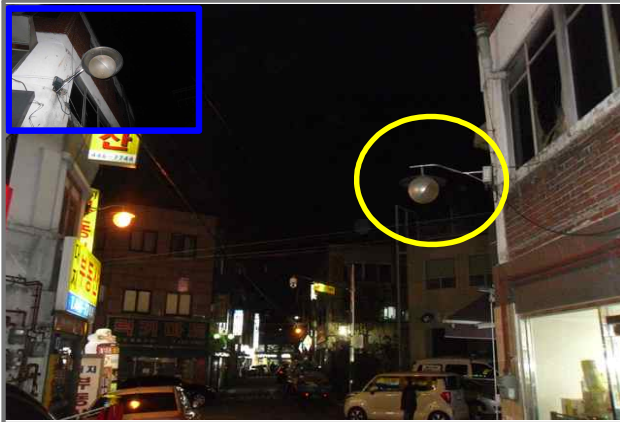
21 위치 용마산로7길 11 (중곡2동 124-1)
내용 보안등 부점등 (도로과)

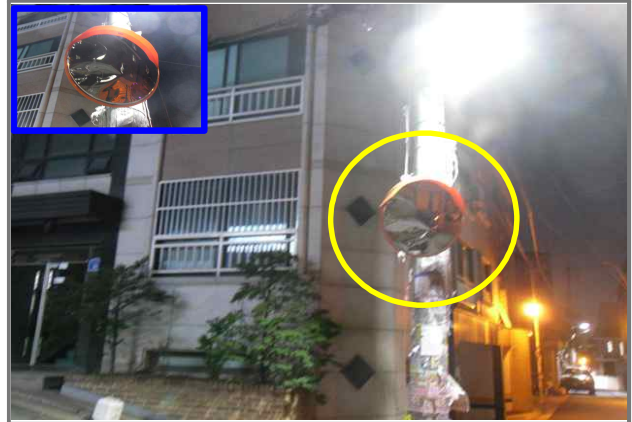
22 위치 용마산로3길 30 (중곡2동 121-42)
내용 반사경 파손 (교통행정과)

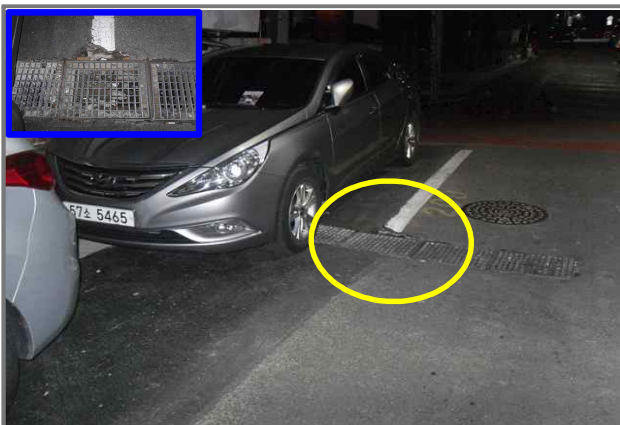
23 위치 긴고랑로20길 68 (중곡2동 159-17)
내용 빗물받이 측구 파손 (안전치수방재과)

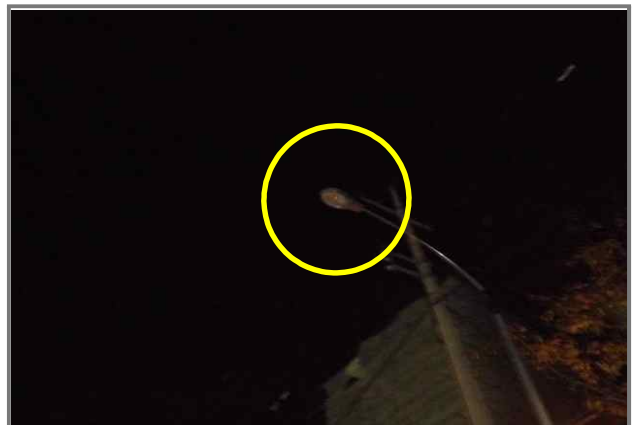
24 위치 긴고랑로 82, 86, 92, 96, 96-1, 102
내용 가로등 부점등 6개 (도로과)

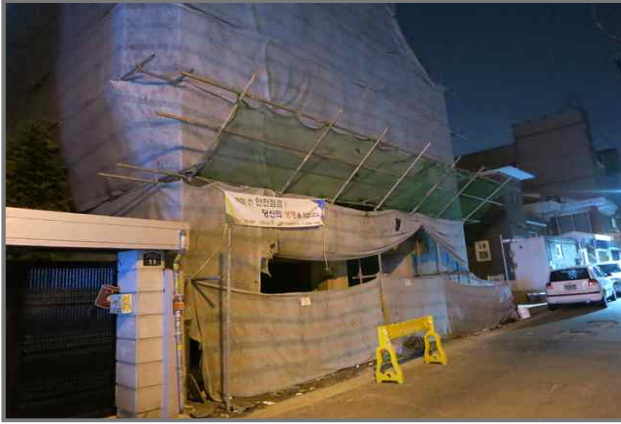
25 위치 김고량로16길 86 (중곡2동 161-36)
내용 공사 안내문 미설치 (건축과)

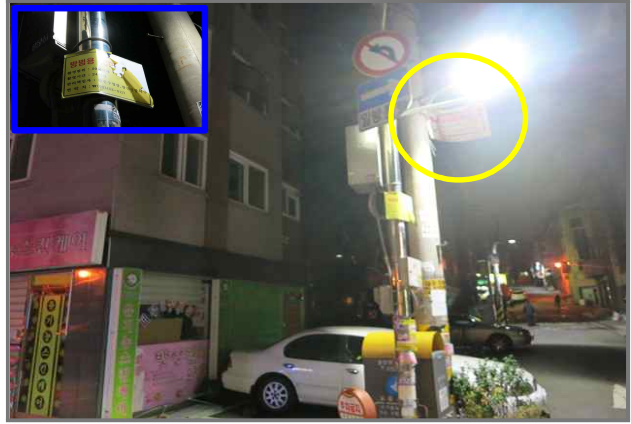
26 위치 용마산로3길 13 (중곡2동 118-2)
내용 방범용CCTV 안내문 훼손 (자치행정과)

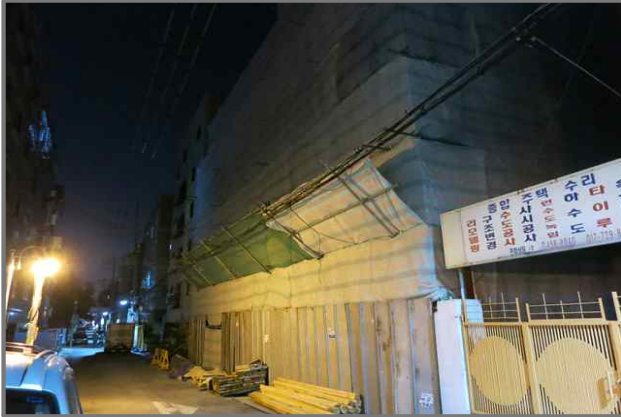
27 위치 천호대로123길 62 (중곡2동 126-55)
내용 공사안내문 미설치 (건축과)

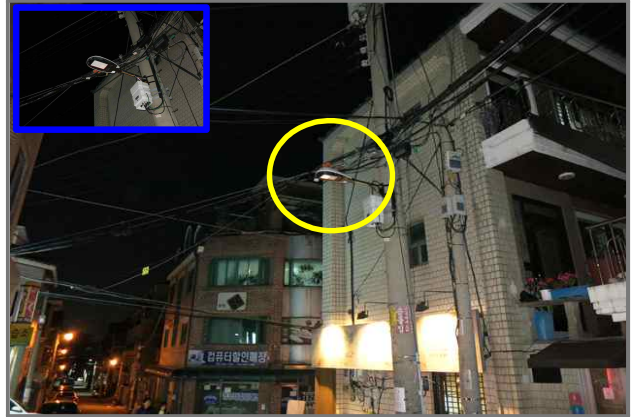
28 위치 천호대로119길 58 (중곡2동 121-30)
내용 보안등 부점등 (도로과)

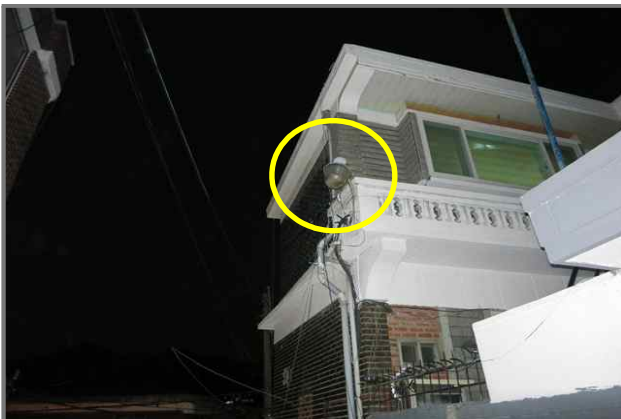
29 위치 김고량로26길 44 (중곡2동 53-24)
내용 보안등 부점등 (도로과)

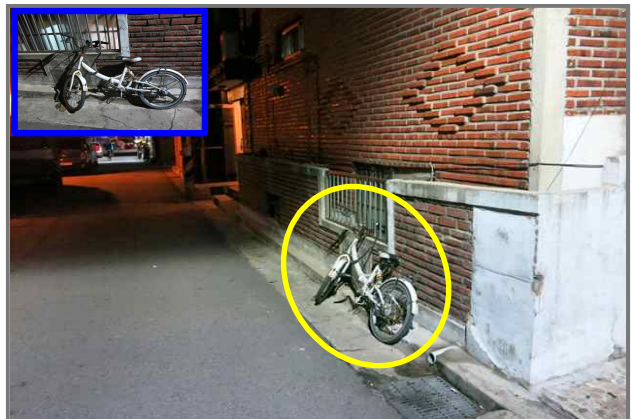
30 위치 천호대로123길 80 (중곡2동 126-80)
내용 방치 자전거 (건설관리과)

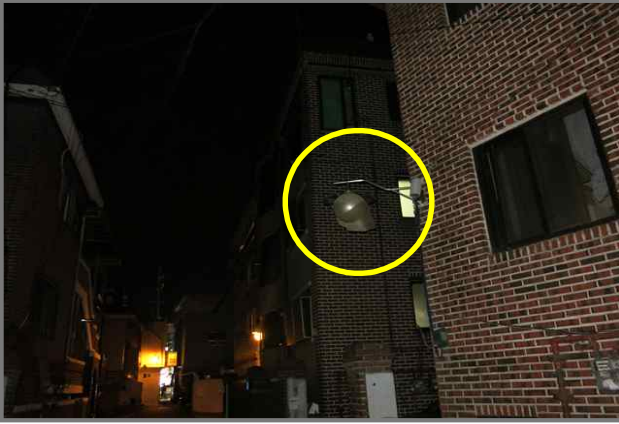
31 위치 긴고랑로30길 27 (중곡2동 124-28)
내용 보안등 부점등 (도로과)

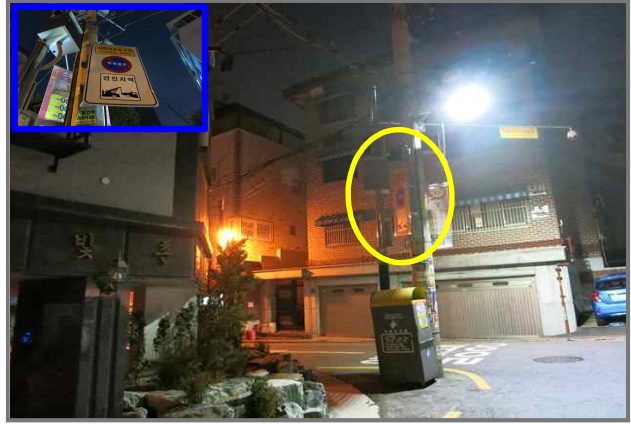
32 위치 용마산로3길 57 (중곡2동 133-5)
내용 어린이보호구역 안내판 방향 (교통행정과)
