공원시설물 유형별 현장 점검표

(문화비축기지, 연번 :)

축대 · 옹벽 · 석축 등

절토 등 사면

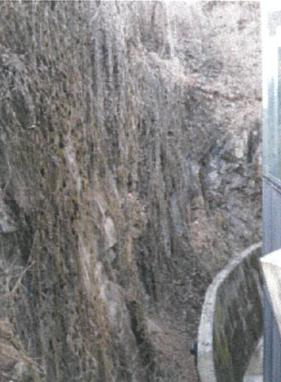
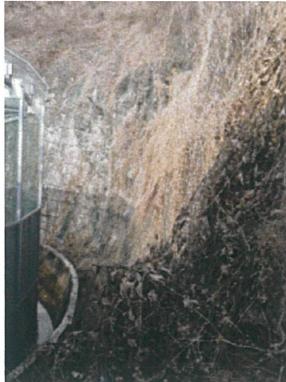
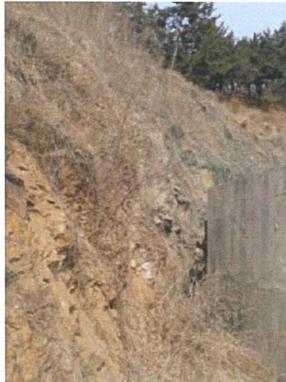
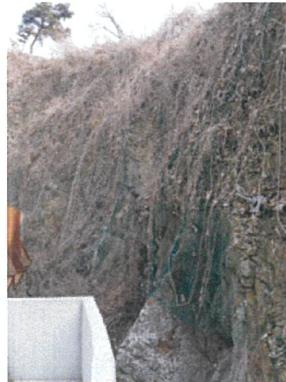
T1동 좌측 절개지 점검	T1동 우측 절개지 점검	T2동 좌측 절개지 점검	T2동 우측 절개지 점검

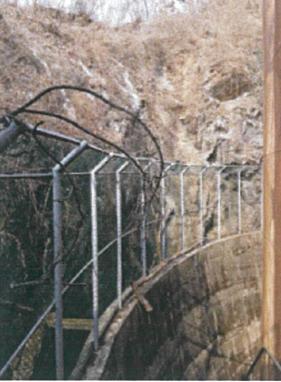
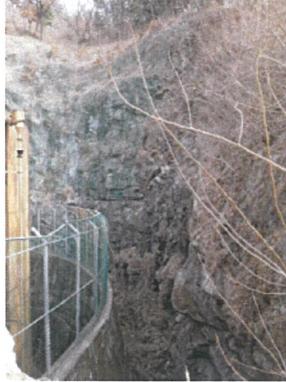
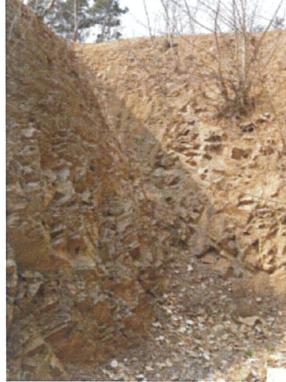
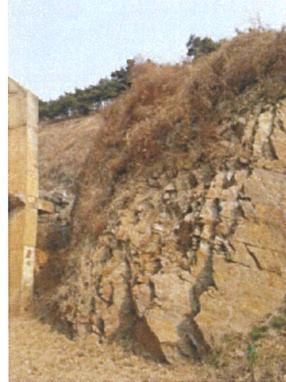
T3동 좌측 절개지 점검	T3동 우측 절개지 점검	T4동 좌측 절개지 점검	T4동 우측 절개지 점검

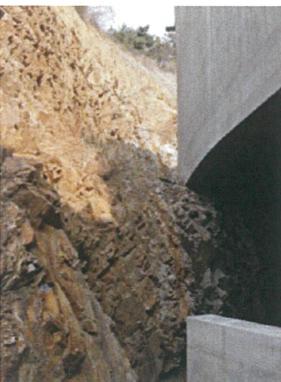
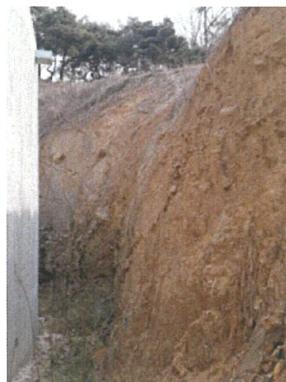
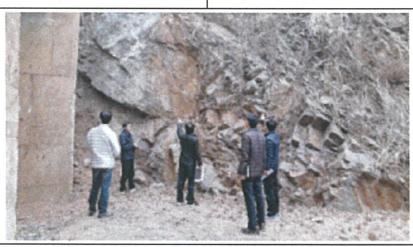
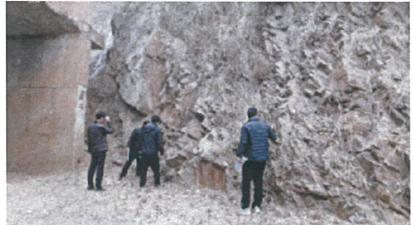
점검사진
T5동 좌측 절개지 점검	T5동 우측 절개지 점검		점검사진

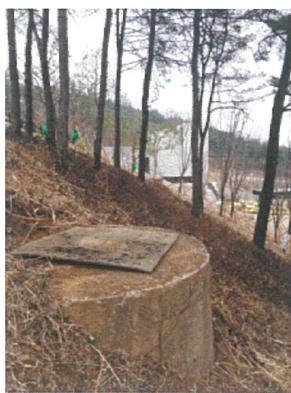
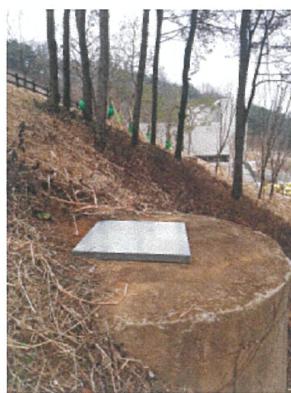
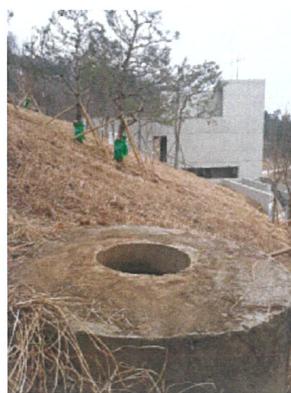
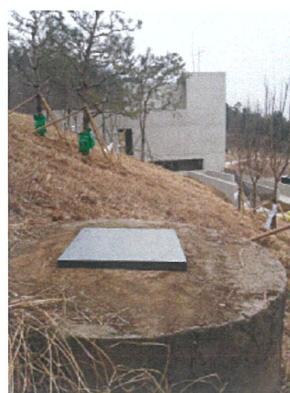
맨홀뚜껑 정비전 1	맨홀뚜껑 정비후 1	맨홀뚜껑 정비전 2	맨홀뚜껑 정비후 2
