녹색희망프로젝트 건축물 구조안전진단 및  
옥상공원화 유형제시 용역  
보고서

기쁜우리복지관

2011. 03

# 구조안전진단 결과표

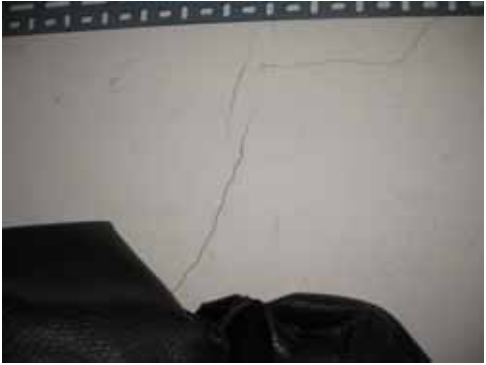
구분	주요 결함 상태	필요 조치	비고 (현황사진 예)
기둥	■ 구조적 결함은 없음	-	-
보	■ 구조적 결함은 없음	-	-
슬래브	■ 내부 부재는 양호함	-	-
벽체	■ 구조적 결함 없음	-	-
기타결함 (비구조)	■ 지하1층 벽체(조적) 균열 다수 발생	■ 유지관리 차원에서 보수 및 도장 바람직

파라펫(조적부) 균열
	■ 1층 휴게마당 화강석 석재타일 들뜸 및 파손	■ 녹화 시공 시 철거하는 것이 바람직함

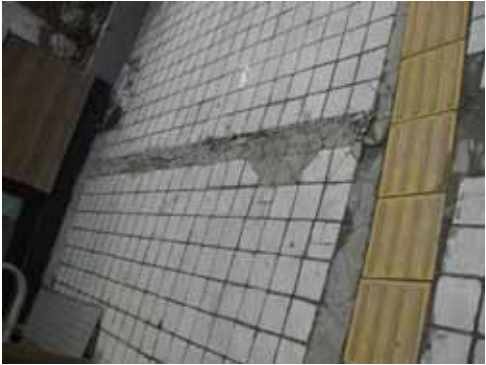
바닥타일 들뜸 및 파손
	■ 1층 휴게 마당 파라펫 Joint 부위 균열 및 누수	■ Joint 누수부위 보수

들뜸 및 파손이 발생한 화강석 석재타일은 녹화시공 시 철거가 요구되는데, 그 과정에서 하부 방수층 및 기존 구조체에 영향을 주지 않도록 주의해야 할 것이다.

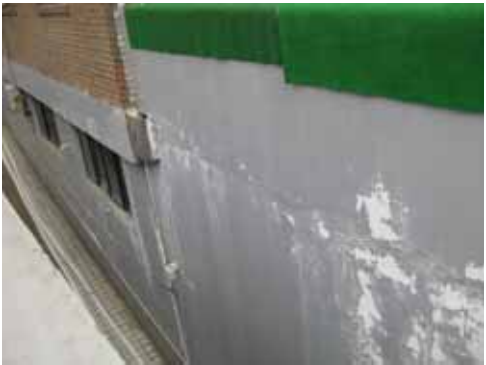
파라펫 Joint 부위 누수

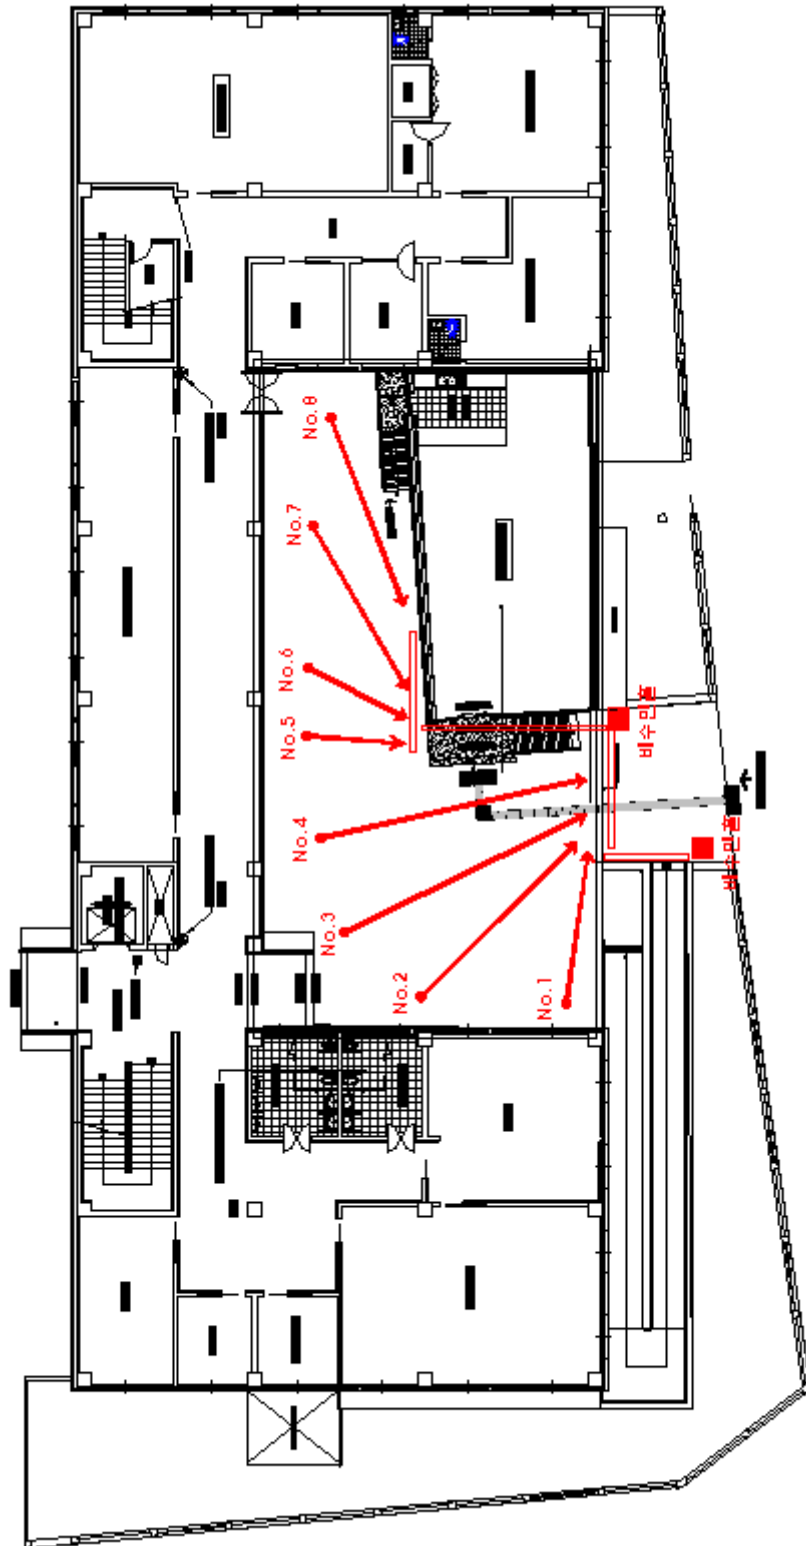
<그림 3.1.3> 바닥구배 상태

1층 휴게공간 바닥의 우수는 트렌치를 통해 맨홀로 배수되는 상태인데, 바닥에서 물 고임현상 등을 발견할 수 없고 구배 역시 비교적 양호한 것으로 측정된 바, 현재의 배수상태는 비교적 양호한 것으로 판단된다.

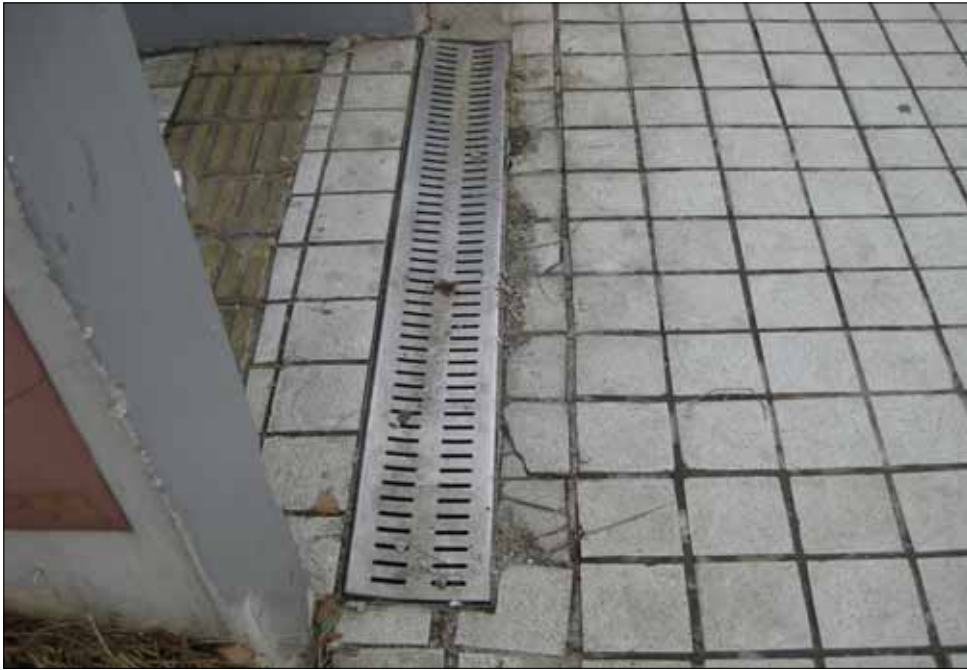
<사진 3.1.3>

1층 휴게공간 배수 Trench 상태

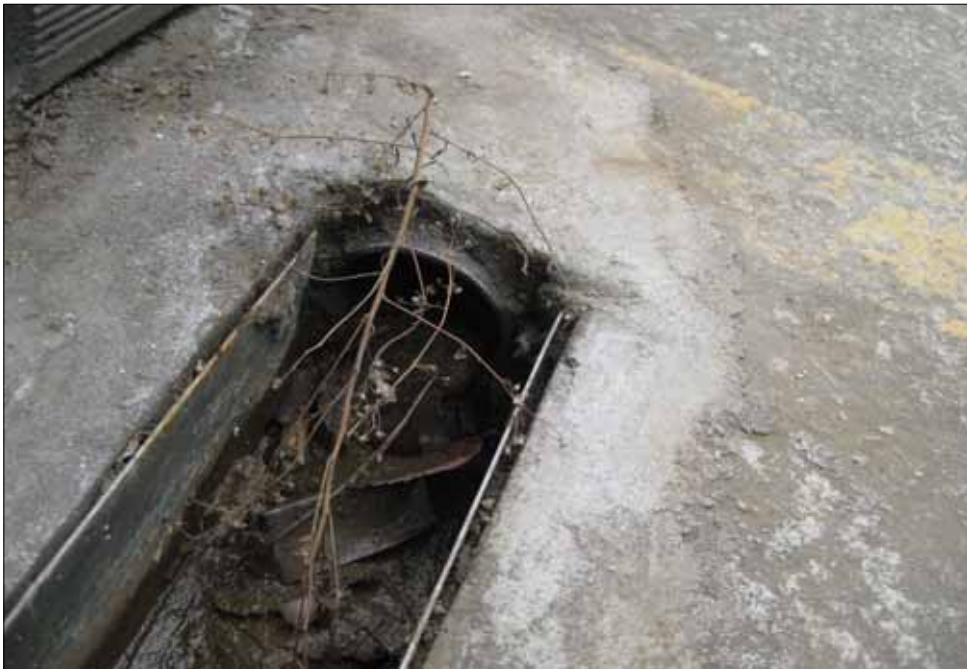
<사진 3.1.4>

1층 휴게공간 배수 맨홀 상태

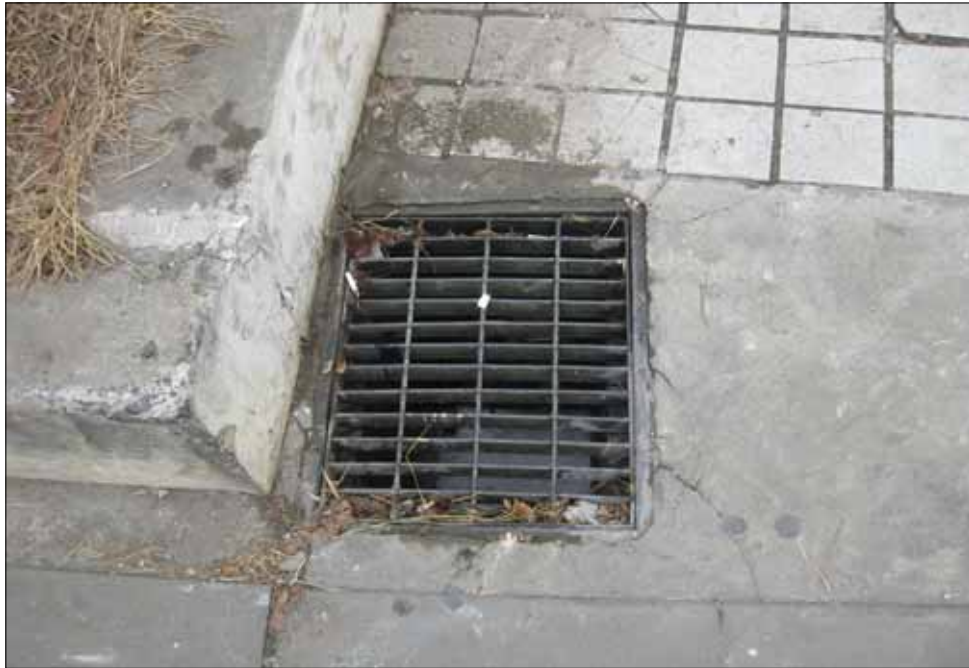
<사진 3.1.5>

1층 휴게공간 배수 맨홀 상태

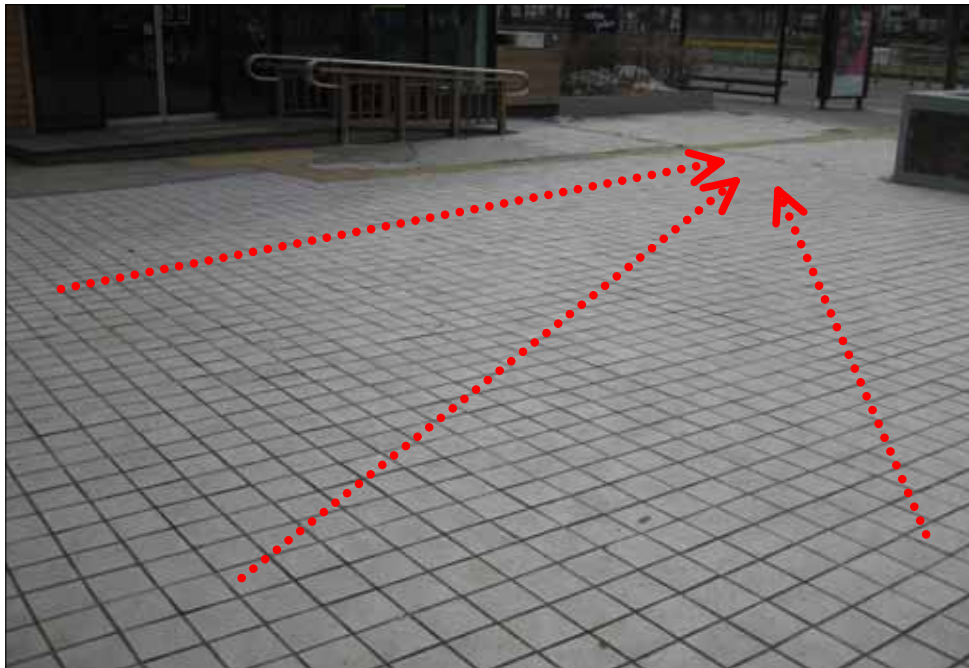
<사진 3.1.6>

1층 휴게공간 구배 방향

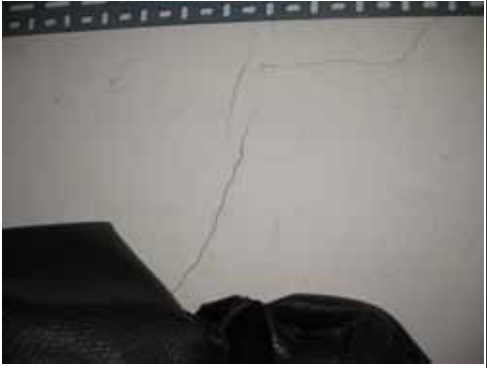
구분	주요 결함 상태	필요 조치	비고 (현황사진 예)
기둥	■ 구조적 결함은 없음	-	-
보	■ 구조적 결함은 없음	-	-
슬래브	■ 내부 부재는 양호함	-	-
벽체	■ 구조적 결함 없음	-	-
기타결함 (비구조)	■ 지하1층 벽체(조적부) 균열 다수 발생	■ 유지관리 차원 에서 보수 및 도장 바람직

파라펫(조적부) 균열
	■ 1층 휴게마당 바닥타일 들뜸 및 파손	■ 녹화 시공 시 철거하는 것이 바람직함

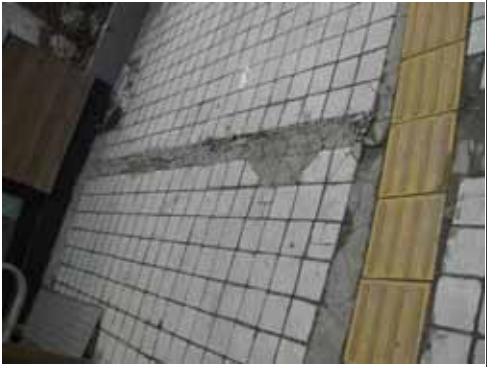
바닥타일 들뜸 및 파손
	■ 1층 휴게 마당 파라펫 Joint부위 균열 및 누수	■ Joint 누수부위 보수

한편, 들뜸 및 파손이 발생한 화장석 석재타일은 녹화시공 시 철거가 요구되는데, 그 과정에서 하부 방수층 및 기존 구조체에 영향을 주지 않도록 주의해야 할 것이며, 시공 이후에도 지속적인 점검 및 유지관리 활동을 실시하는 것이 바람직하다.

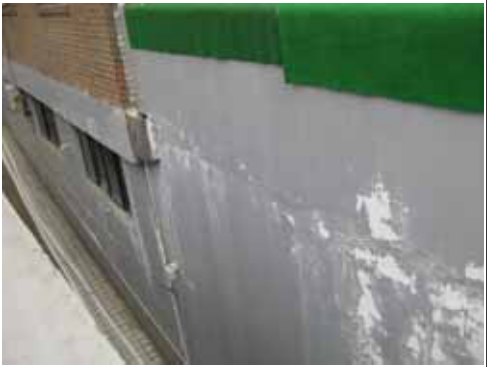
파라펫 Joint 부위 누수
