한남배수지외 3개소 정밀점검용역  
**점 검 보 고 서**

**【남 산 소 배 수 지】**

2010. 06.

**서울시중부수도사업소**

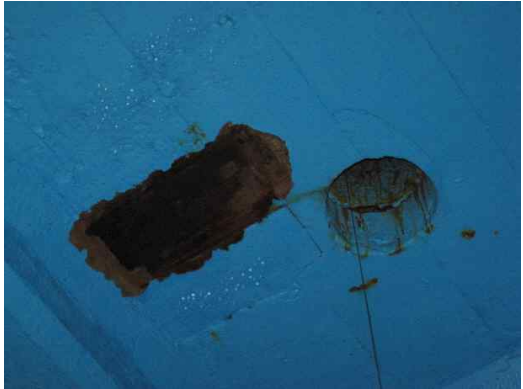
구 분	손 상 내 용	
상 부 슬래브	<ul style="list-style-type: none"> <li>• 방식보수가 완료된 상태이며, 녹물유출 173개소 및 철근노출 부식 2개소 발생.</li> <li>• 국부적인 방수도장 박락 3개소 발생 발생되었으며, 용탈현상 없음.</li> </ul>

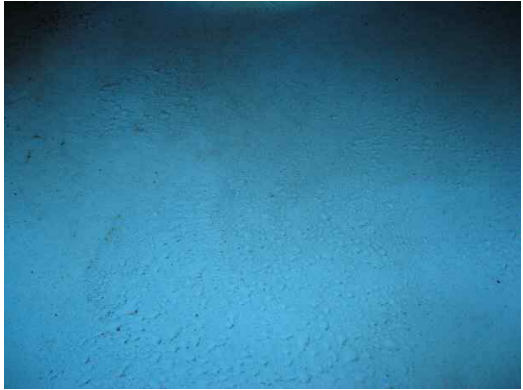
바 닥 슬래브	<ul style="list-style-type: none"> <li>• 방식보수가 완료된 상태이며, 녹물유출 11개소 및 방수도장 기포 2개소 발생.</li> <li>• 비교적 양호한 상태이며, 용탈현상 없음.</li> </ul>

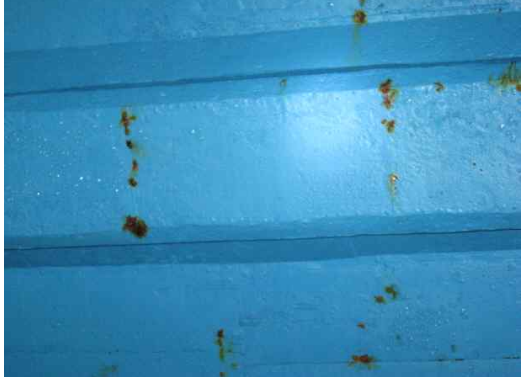
보	<ul style="list-style-type: none"> <li>• 방식보수가 완료된 상태이며, 녹물유출 172개소 및 철근노출 부식 3개소 발생.</li> </ul>

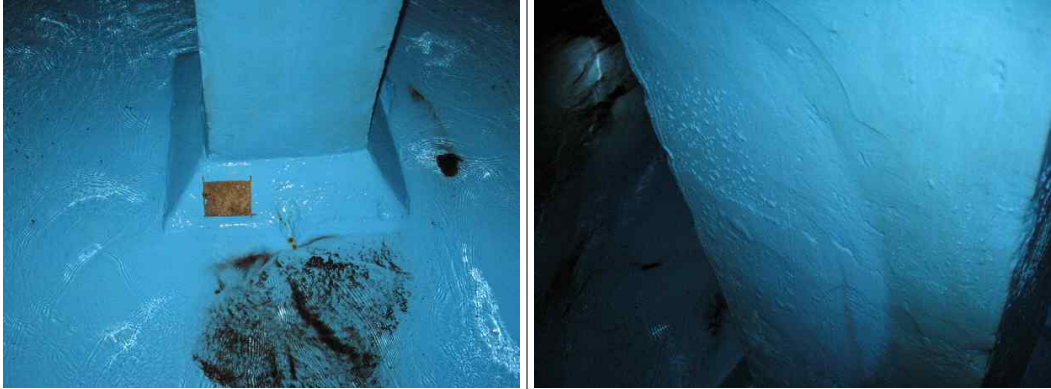
구 분	손 상 내 용	
기 동	<ul style="list-style-type: none"> <li>• 방식보수가 완료된 상태이며, 시편 채취부 미보수 1개소 조사됨.</li> <li>• 국부적인 방수도장 기포 4개소 발생 발생되었으며, 용탈현상 없음.</li> </ul>

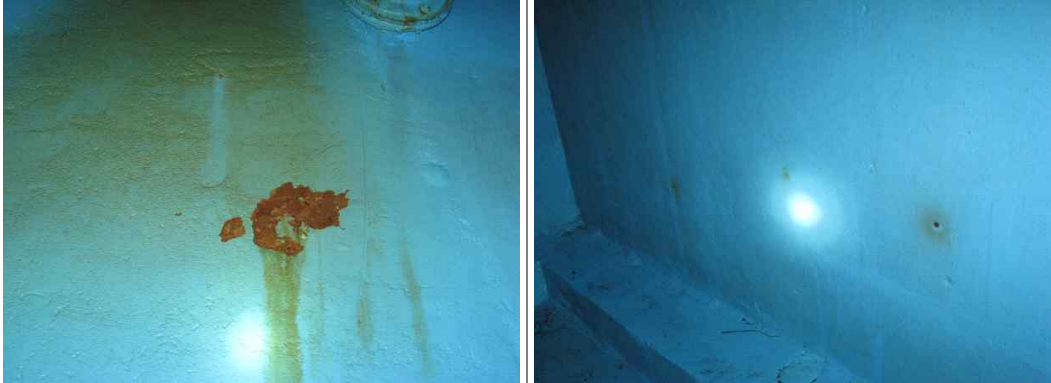
내 벽	<ul style="list-style-type: none"> <li>• 방식보수가 완료된 상태이며, 녹물유출 16개소 및 박락 2개소 발생.</li> <li>• 방수도장 미세기포 3개소 발생되었으며, 용탈현상 없음.</li> </ul>

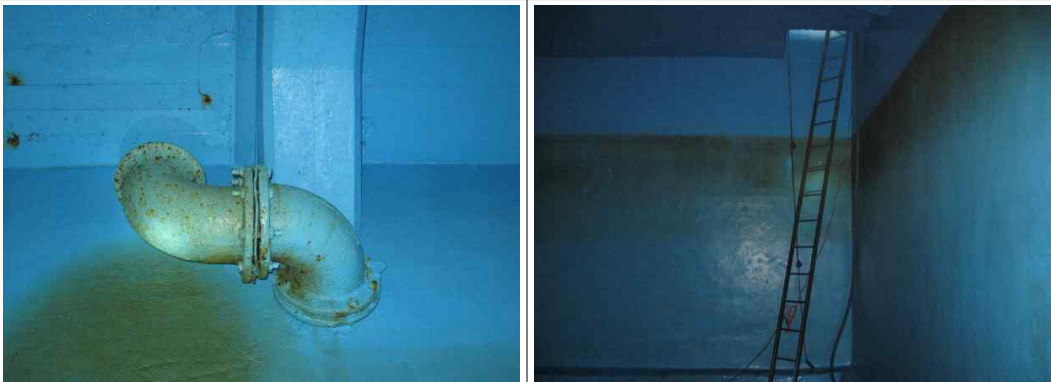
내부배관 및 안전시설	<ul style="list-style-type: none"> <li>• 배관표면 방식보수가 시공되어 있으며, 표면부식 1개소 발생됨.</li> <li>• 출입 사다리는 안전망 미설치 및 거치형 사다리 설치.</li> </ul>

평 가	<ul style="list-style-type: none"> <li>• 내부조사결과 상부슬래브 및 보에서 다수의 녹물유출이 발견되었고, 피복부족에 의한 철근노출 및 부식이 국부적으로 조사됨.</li> <li>• 방수층 상태는 비교적 양호하나, 내벽·벽체·기둥에서 국부적인 방수도장 기포가 발견되었고, 내부 배관은 경미한 표면부식이 조사되어 장기적인 내구성 확보를 위해 보수가 필요할 것으로 판단됨</li> <li>• 출입을 위한 사다리는 고정식이 아니며, 안전사고 예방을 위해 안전사다리로 교체가 필요함.</li> </ul>

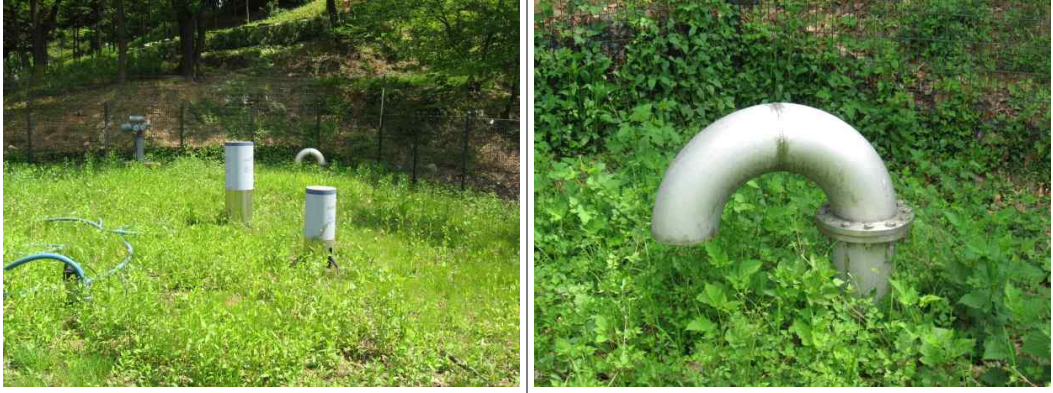
구분	손상내용	
배수지 상부	<ul style="list-style-type: none"> <li>배수지 구조물 상부에는 30cm정도 복토되어 있으며, 잔디 식생 상태 및 환기구 상태는 전반적으로 양호한 것으로 조사됨.</li> </ul>

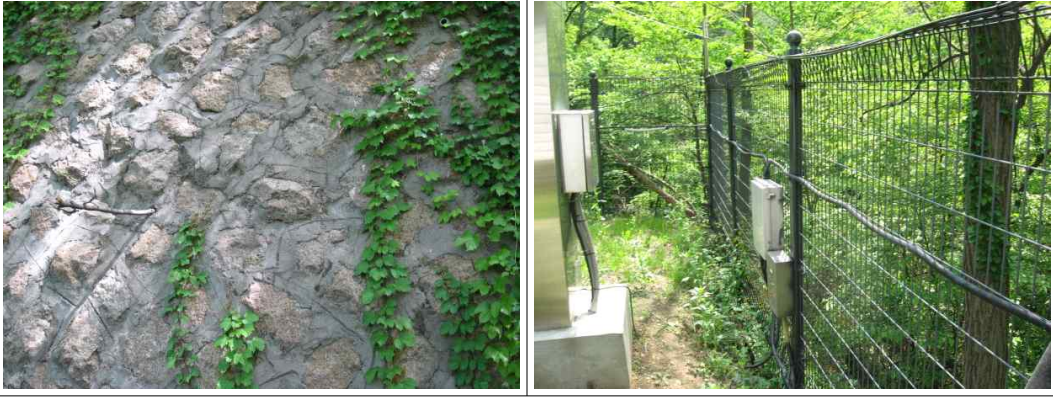
배수지 주변	<ul style="list-style-type: none"> <li>배수지 주변은 3면이 석축으로 시공되어 있으며, 기 점검시 조사된 나무 식생으로 인한 석축 이격은 보수조치 되었고, 경계 울타리 상태는 대체적으로 양호함.</li> </ul>
