남산1호 터널 앞 버스정류장설치공사

주간 계측관리 보고서

◆ 2018년 08월 ◆

호승이앤씨

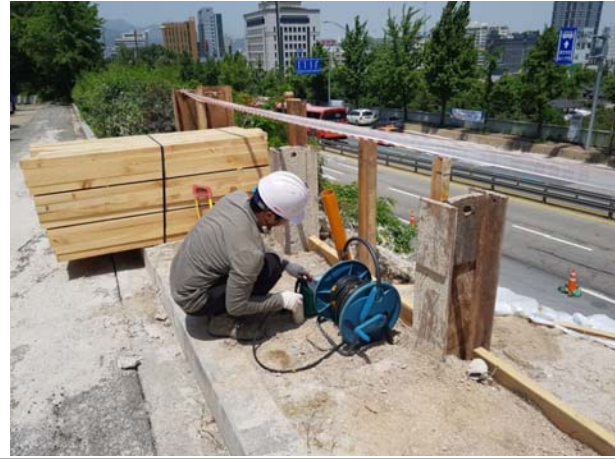
지중 경사계 1번 측정 전경

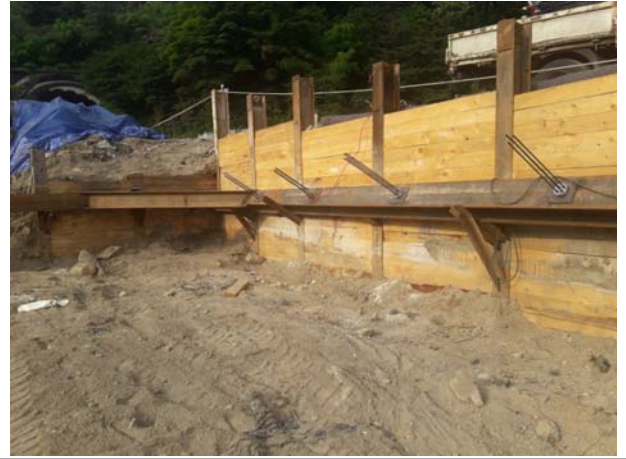
앵커 하중계 설치 전경

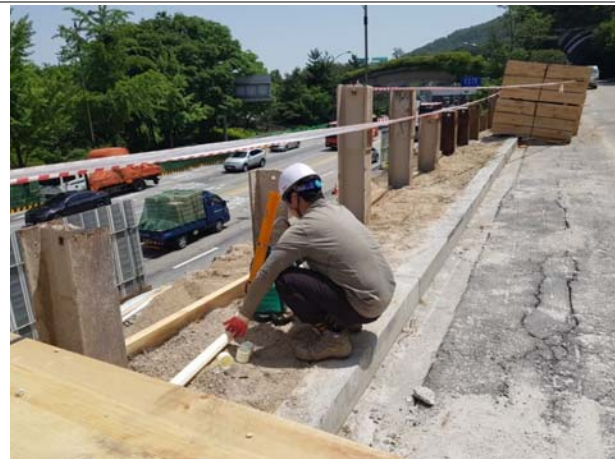
지중 경사계 2번 측정 전경

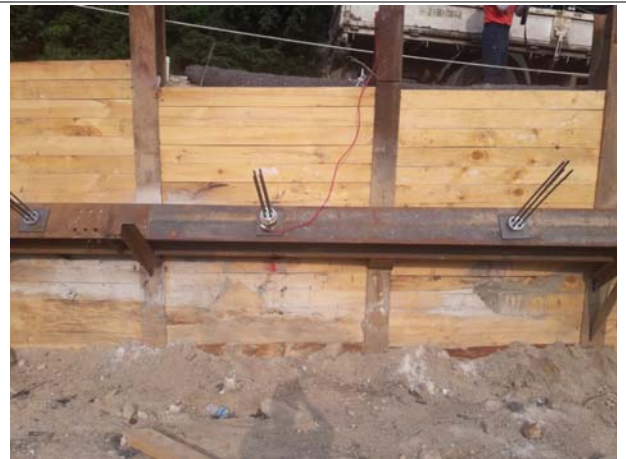
앵커 하중계 설치 전경

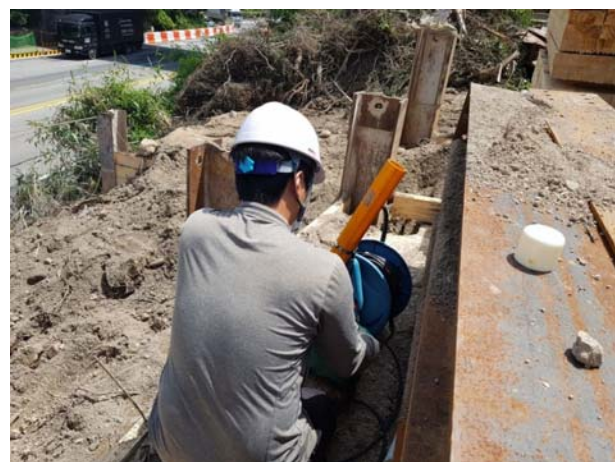
지중 경사계 3번 측정 전경

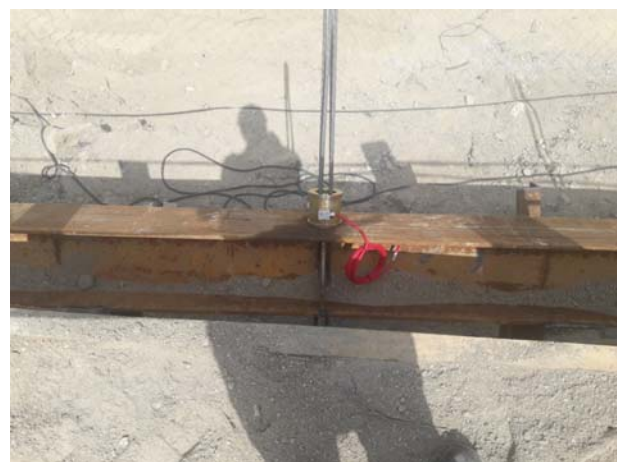
앵커 하중계 설치 전경
