도로시설물 보수공사 (연간단가)

[대곡교외5개소]

2018. 06

서울특별시 동부도로사업소

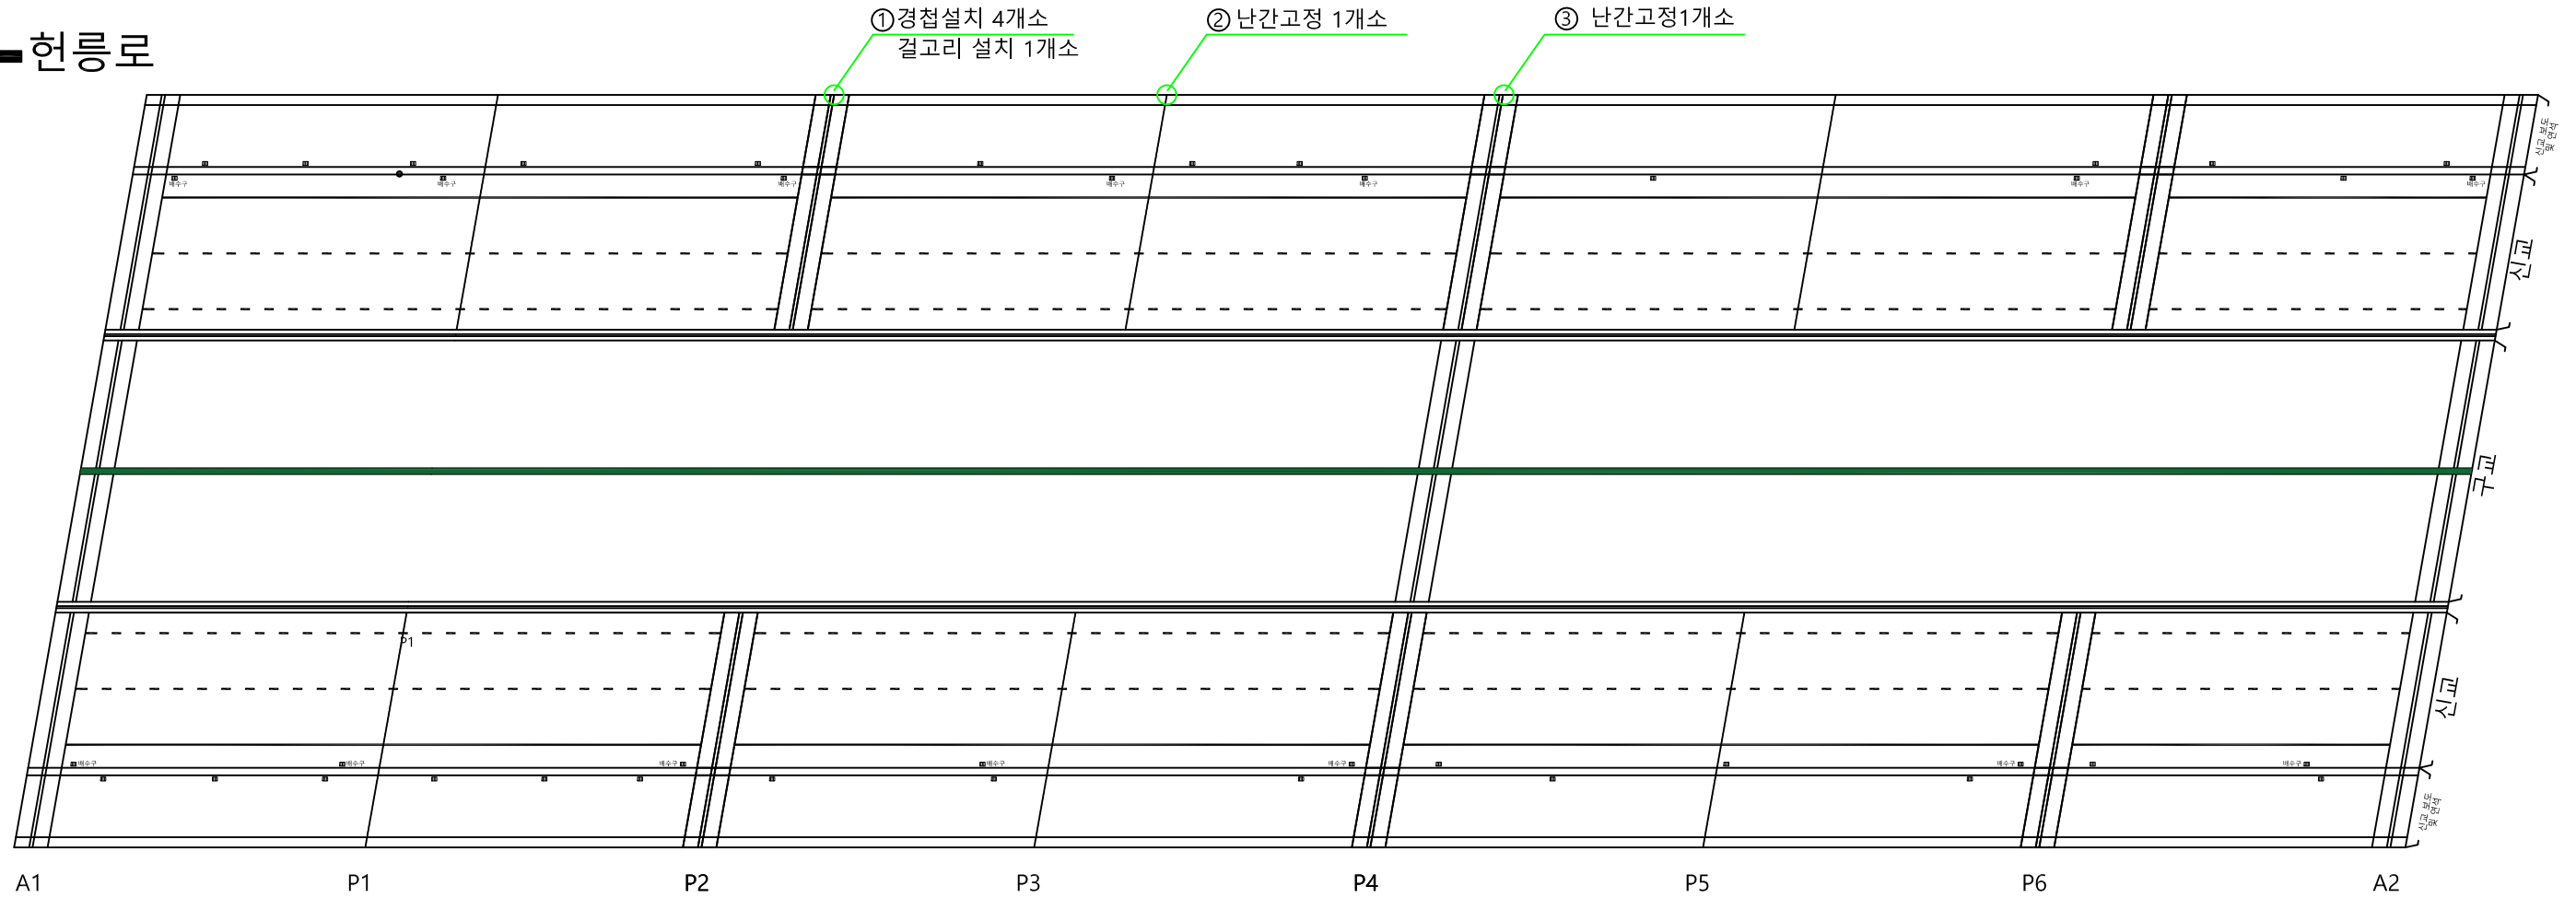
대곡교(신교)

구분	보수공법	보수규모	보수위치	비고
①	경첩, 걸고리설치	경첩 4개소, 걸고리설치 1개소	P2	
②	난간고정(수직사다리)	난간고정 1개소	P3	
③	난간고정(수직사다리)	난간고정 1개소	P4	
④				
⑤				
⑥

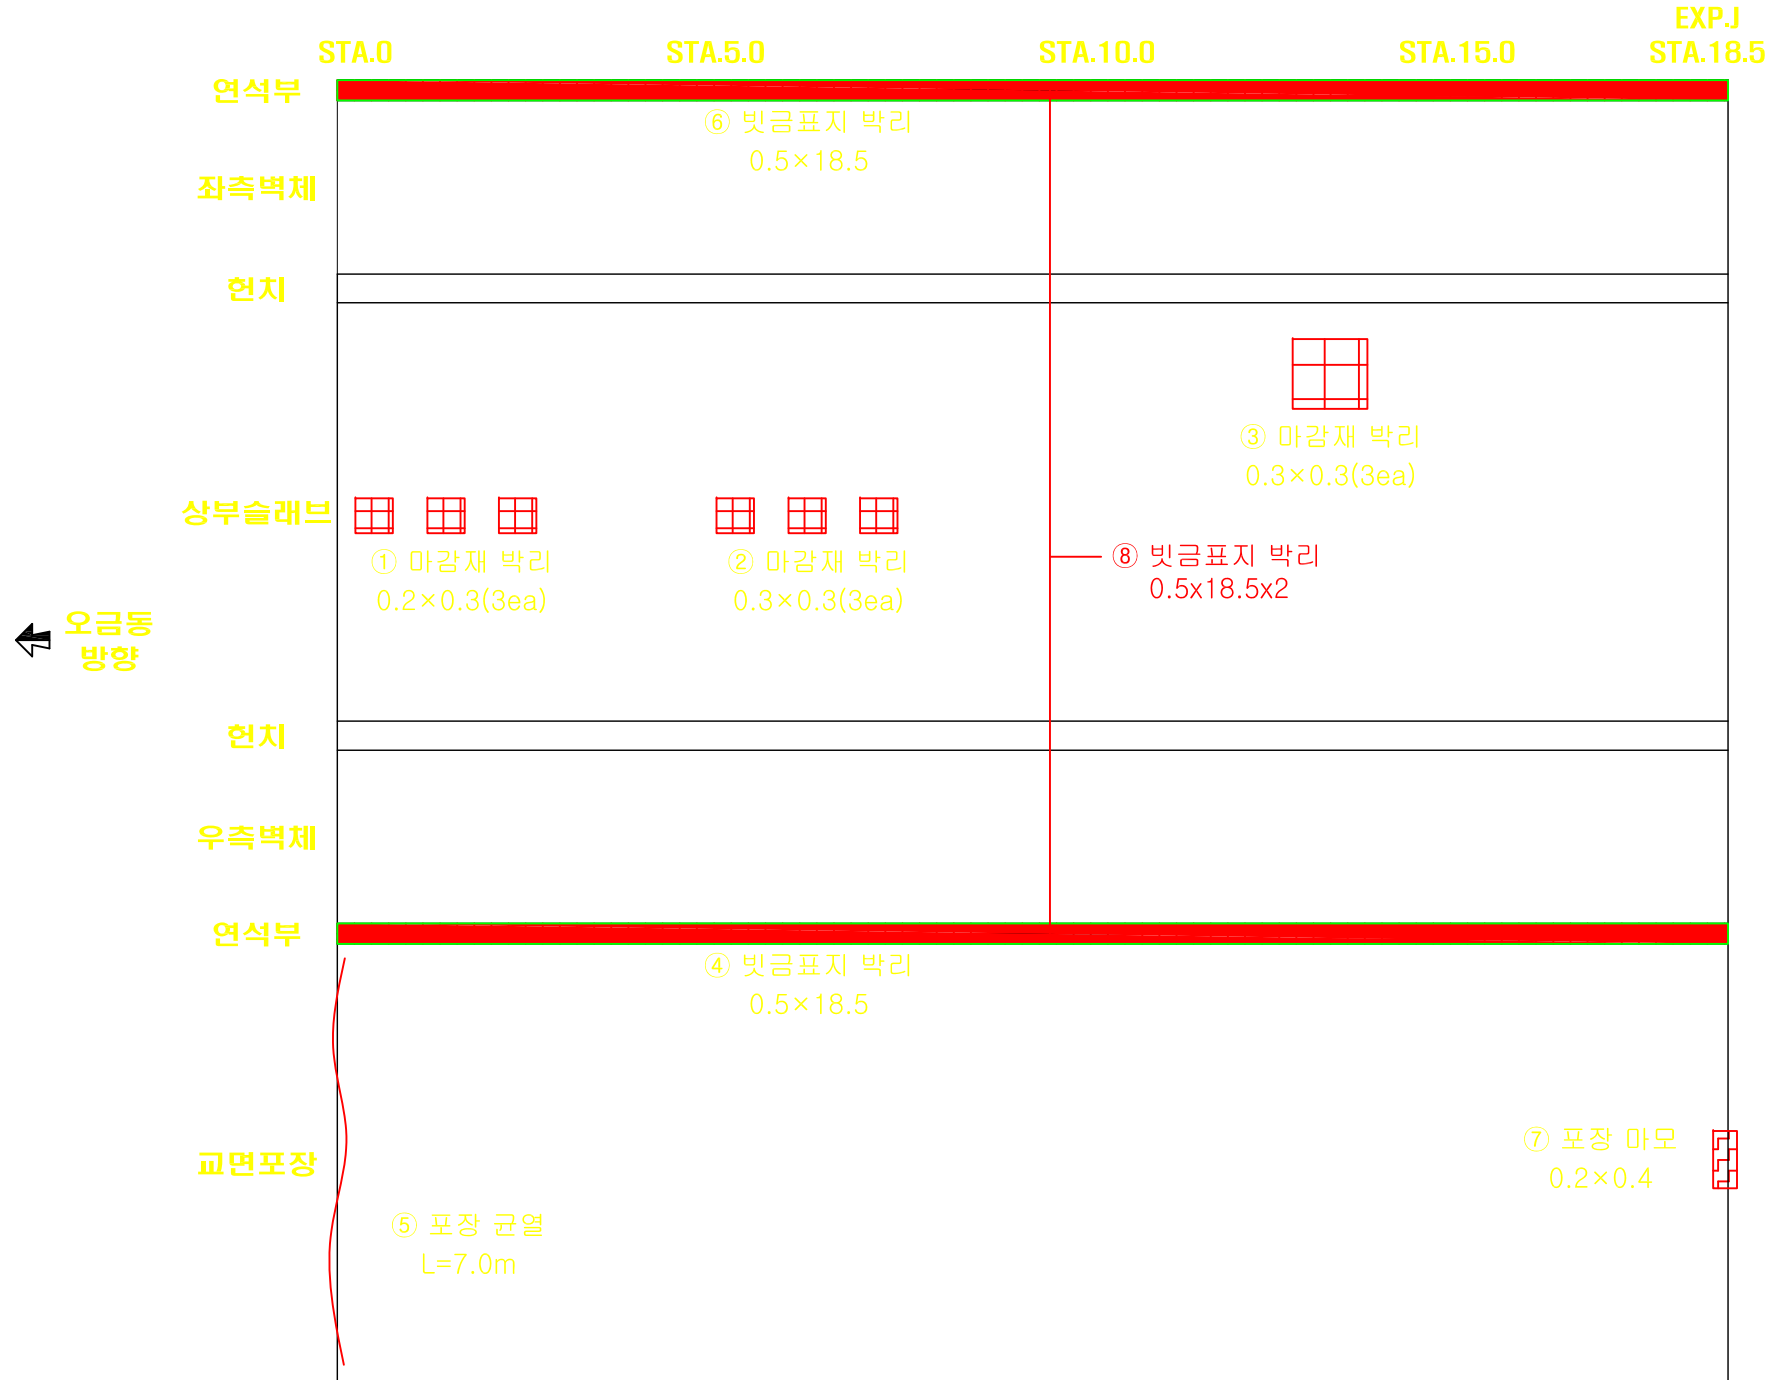
BLOCK - 1 (차도측)

연번	적출년도	결함정도	결함규모						비고
			폭	넓이	길이	수량	단위	개소	
1	2016	마감재 박리	0.2	0.3		0.06	m ²	3	
2	2016	마감재 박리	0.3	0.3		0.09	m ²	3	
3	2016	마감재 박리	0.3	0.3		0.09	m ²	3	
4	2016	빗금표지 박리	0.5	18.5		9.25	m ²	1	
5	2016	포장 균열	0.5		7.0	7.0	m	1	
6	2016	빗금표지 박리	0.5	18.5		9.25	m ²	1	
7	2016	포장 마모	0.2	0.4		0.08	m ²	1	
8	2018	빗금표지 박리	0.5	18.5		18.5	m ²	2	
9									
10									
11									
12									
13									
14									
15									
16									
17									
18

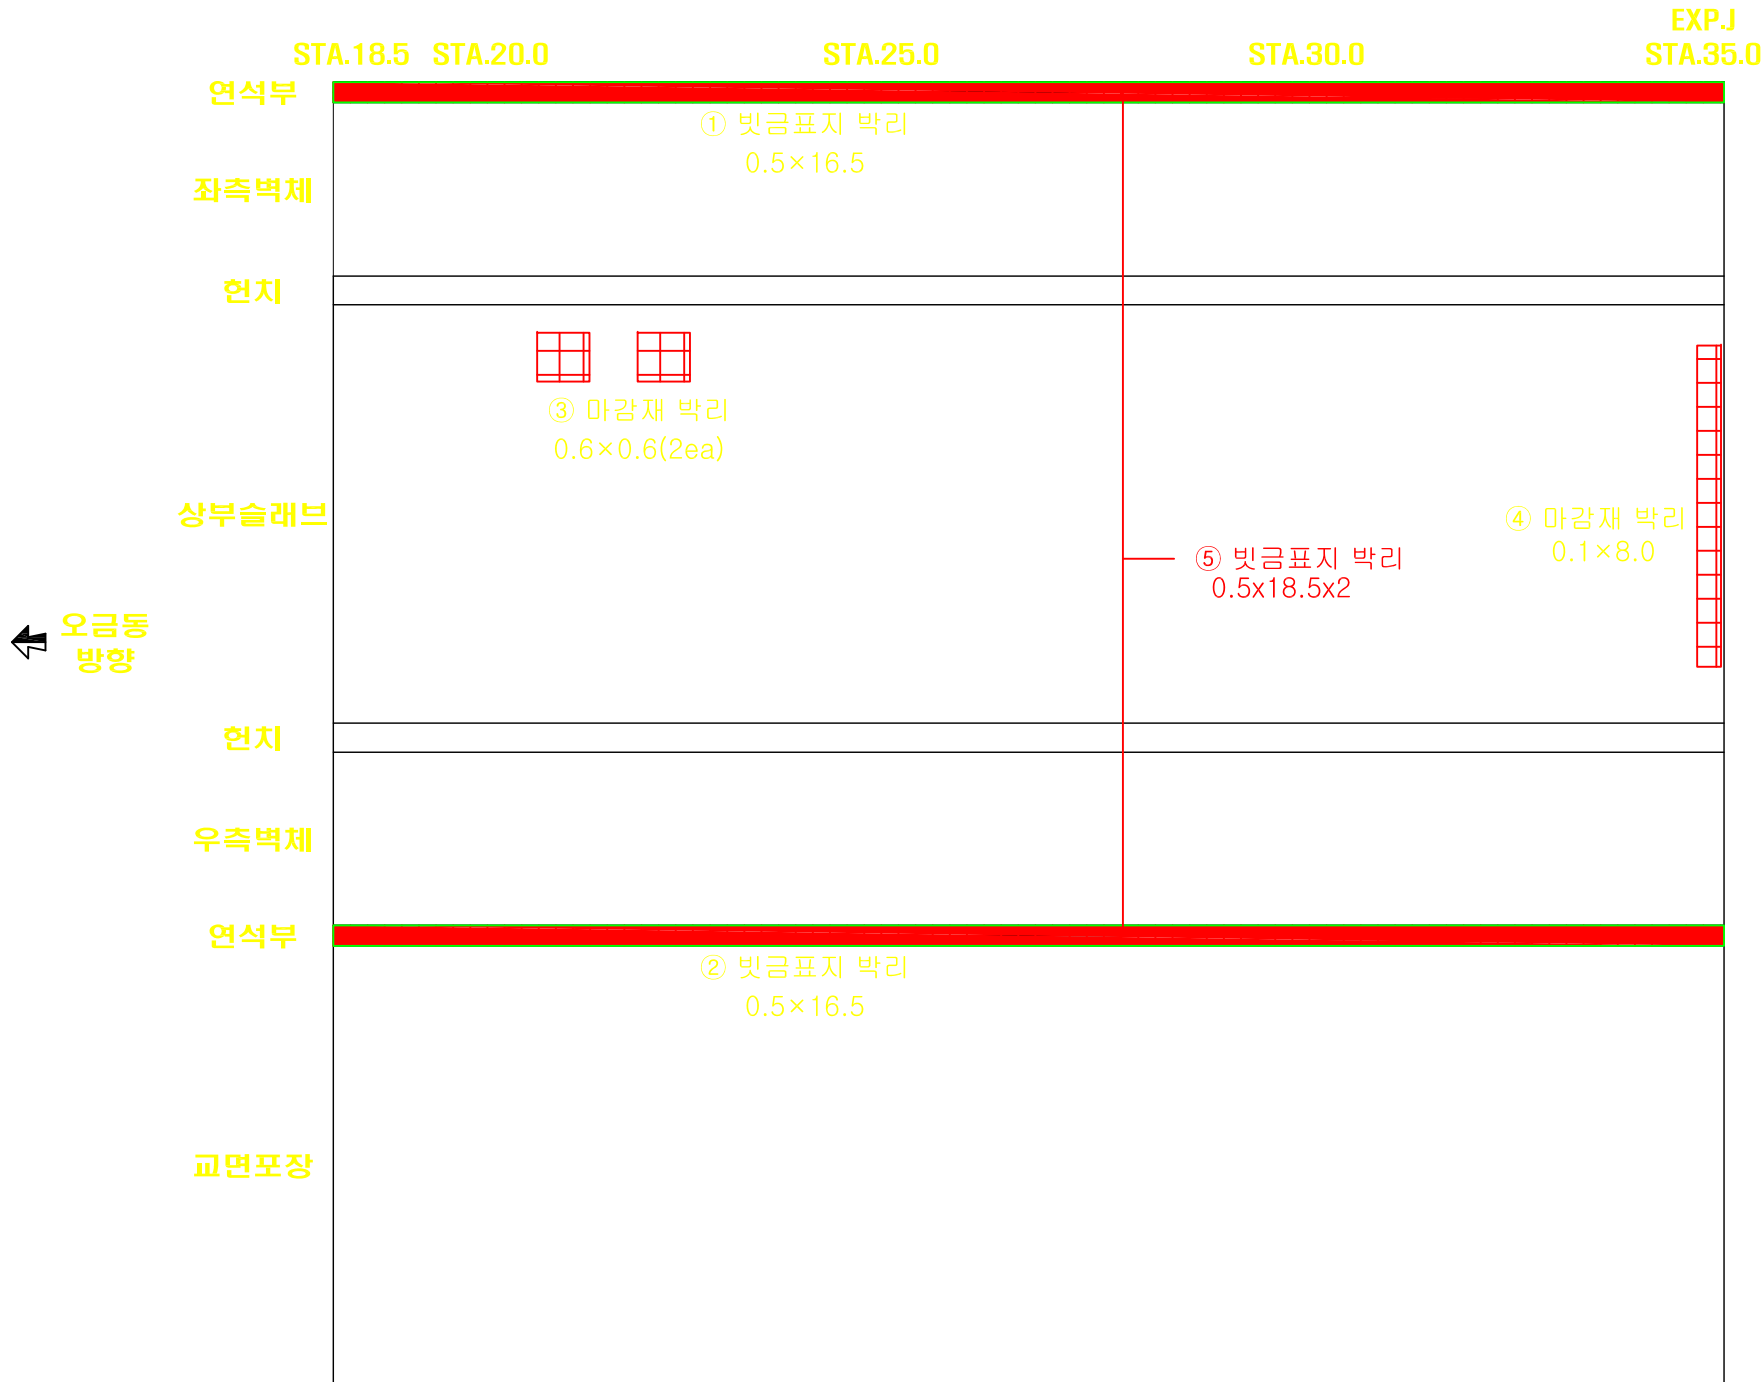
BLOCK - 2 (차도측)

연번	적출년도	결함정도	결함규모					비고	
			폭	넓이	길이	수량	단위		개소
1	2016	빗금표지 박리	0.5	16.5		8.25	m ²	1	
2	2016	빗금표지 박리	0.5	16.5		8.25	m ²	1	
3	2016	마감재 박리	0.6	0.6		0.36	m ²	2	
4	2016	마감재 박리	0.1	8.0		0.80	m ²	1	
5	2018	빗금표지 박리	0.5	16.5		16.50	m ²	2	
6									
7									
8									
9									
10									
11									
12									
13									
14									
15									
16									
17									
18

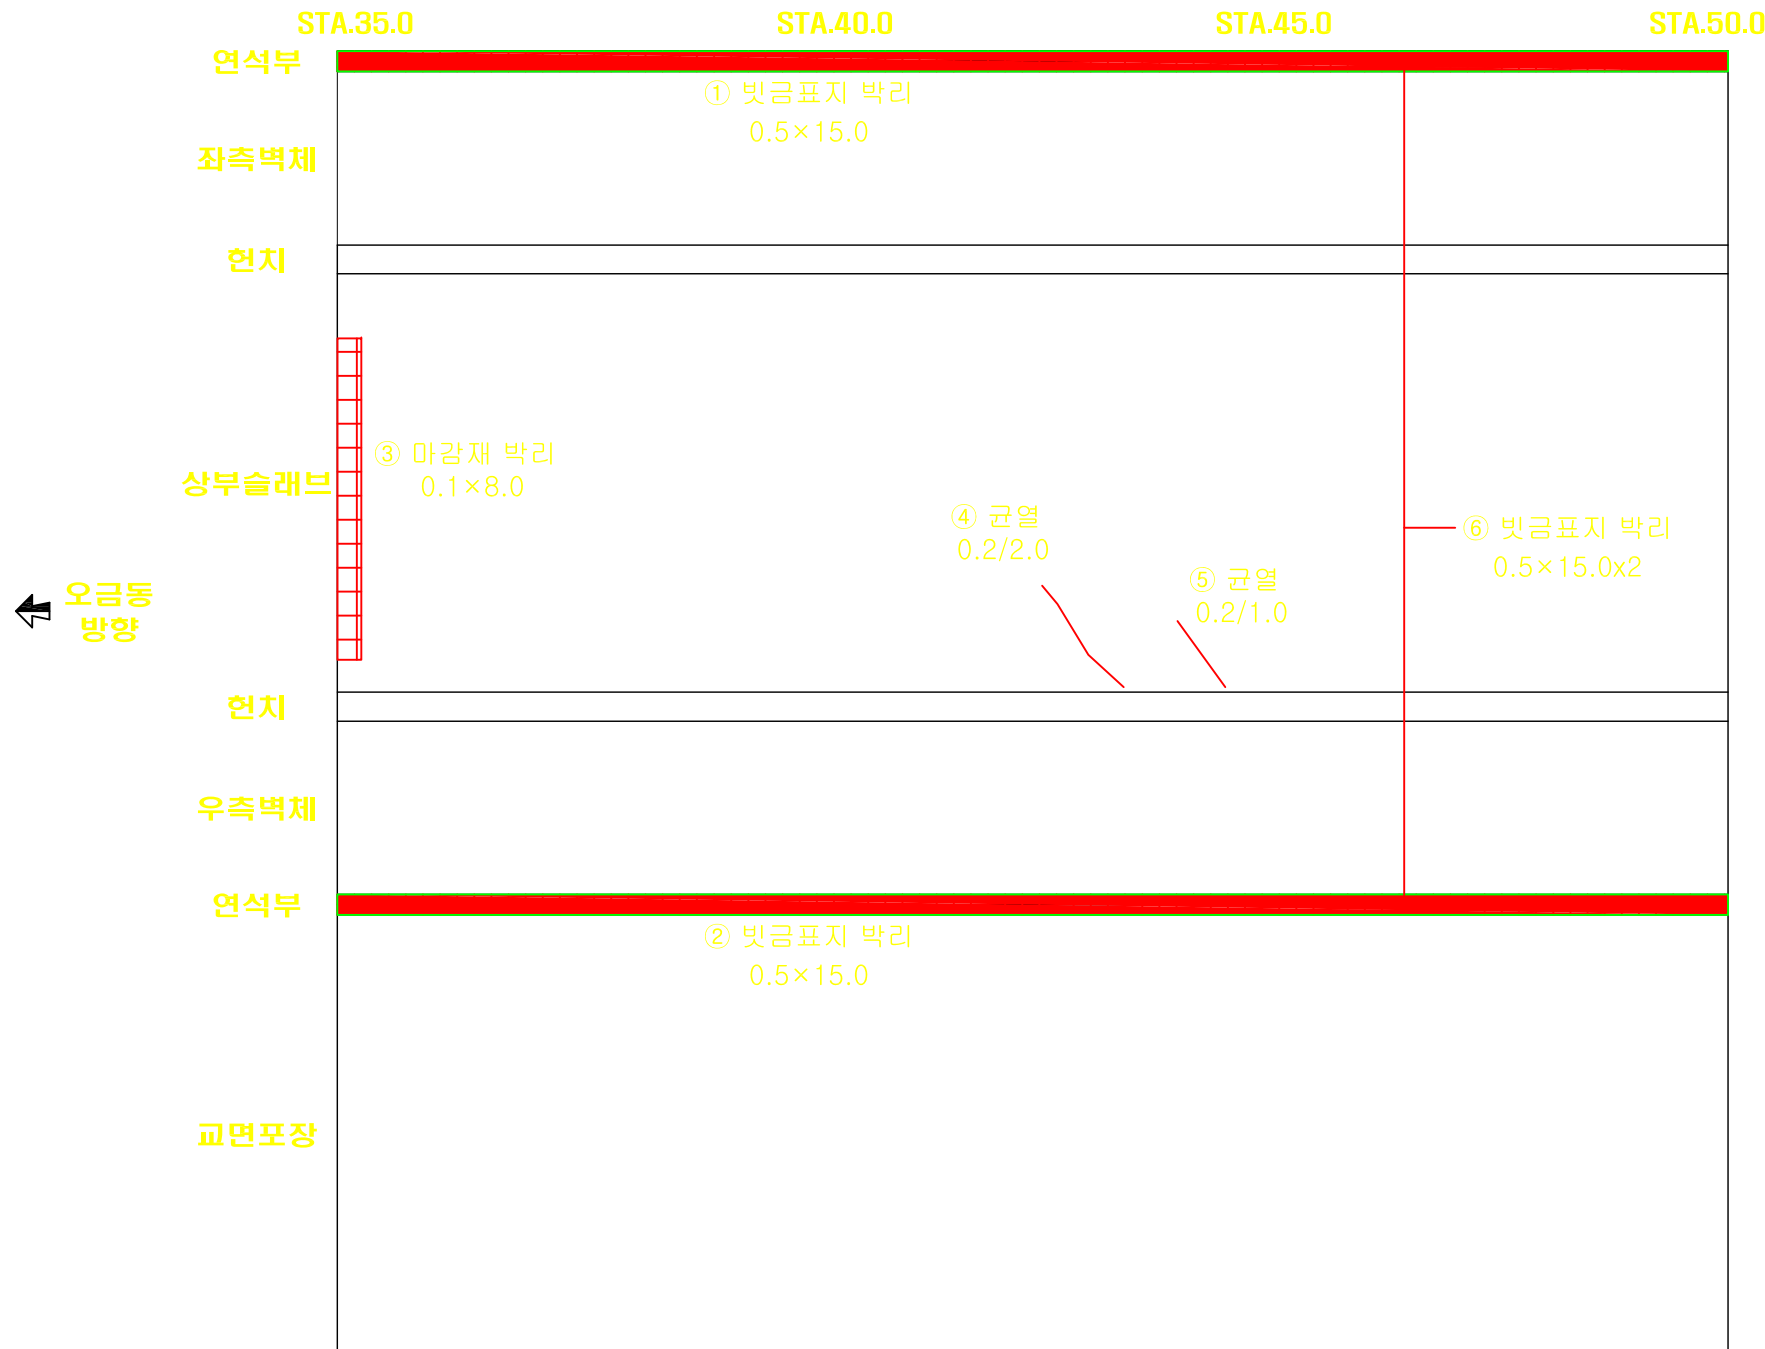
BLOCK - 3 (차도측)

연번	적출년도	결함정도	결함규모					비고	
			폭	넓이	길이	수량	단위		
1	2016	빗금표지 박리	0.5	15.5		7.50	m ²	1	
2	2016	빗금표지 박리	0.5	15.5		7.50	m ²	1	
3	2016	마감재 박리	0.1	8.0		0.80	m ²	1	
4	2016	균열	0.2		2.0	2.0	m	1	
5	2016	균열	0.2		1.0	1.0	m	1	
6	2018	빗금표지 박리	0.5	15.0		15.5	m ²	2	
7									
8									
9									
10									
11									
12									
13									
14									
15									
16									
17									
18

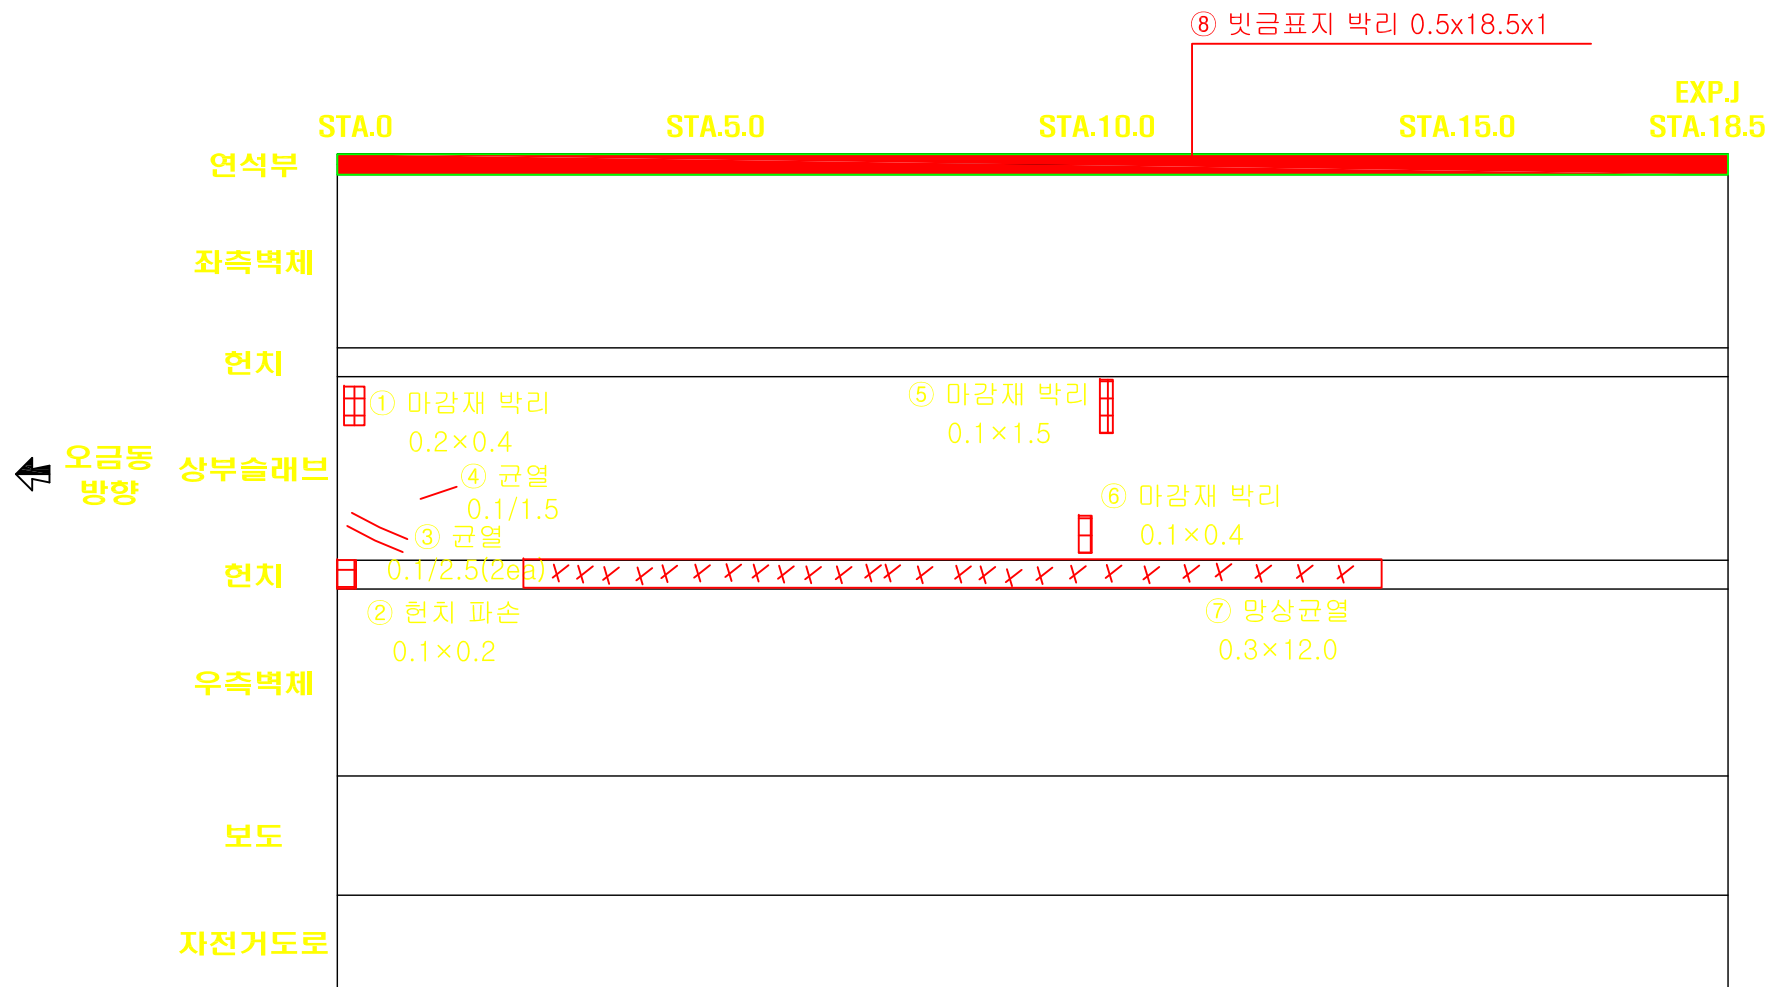
BLOCK - 1 (보도측)

연번	적출년도	결함정도	결함규모						비고
			폭	넓이	길이	수량	단위	개소	
1	2016	마감재 박리	0.2	0.4		0.08	m ²	1	
2	2016	파손	0.1	0.2		0.02	m ²	1	
3	2016	균열	0.2		2.5	2.5	m	2	
4	2016	균열	0.2		1.5	1.5	m	1	
5	2016	마감재 박리	0.1	1.5		0.15	m ²	1	
6	2016	마감재 박리	0.1	0.4		0.04	m ²	1	
7	2016	망상균열	0.3	12.0		3.60	m ²	1	
8	2018	빗금표지 박리	0.5	18.5		9.25	m ²	1	
9									
10									
11									
12									
13									
14									
15									
16									
17									
18

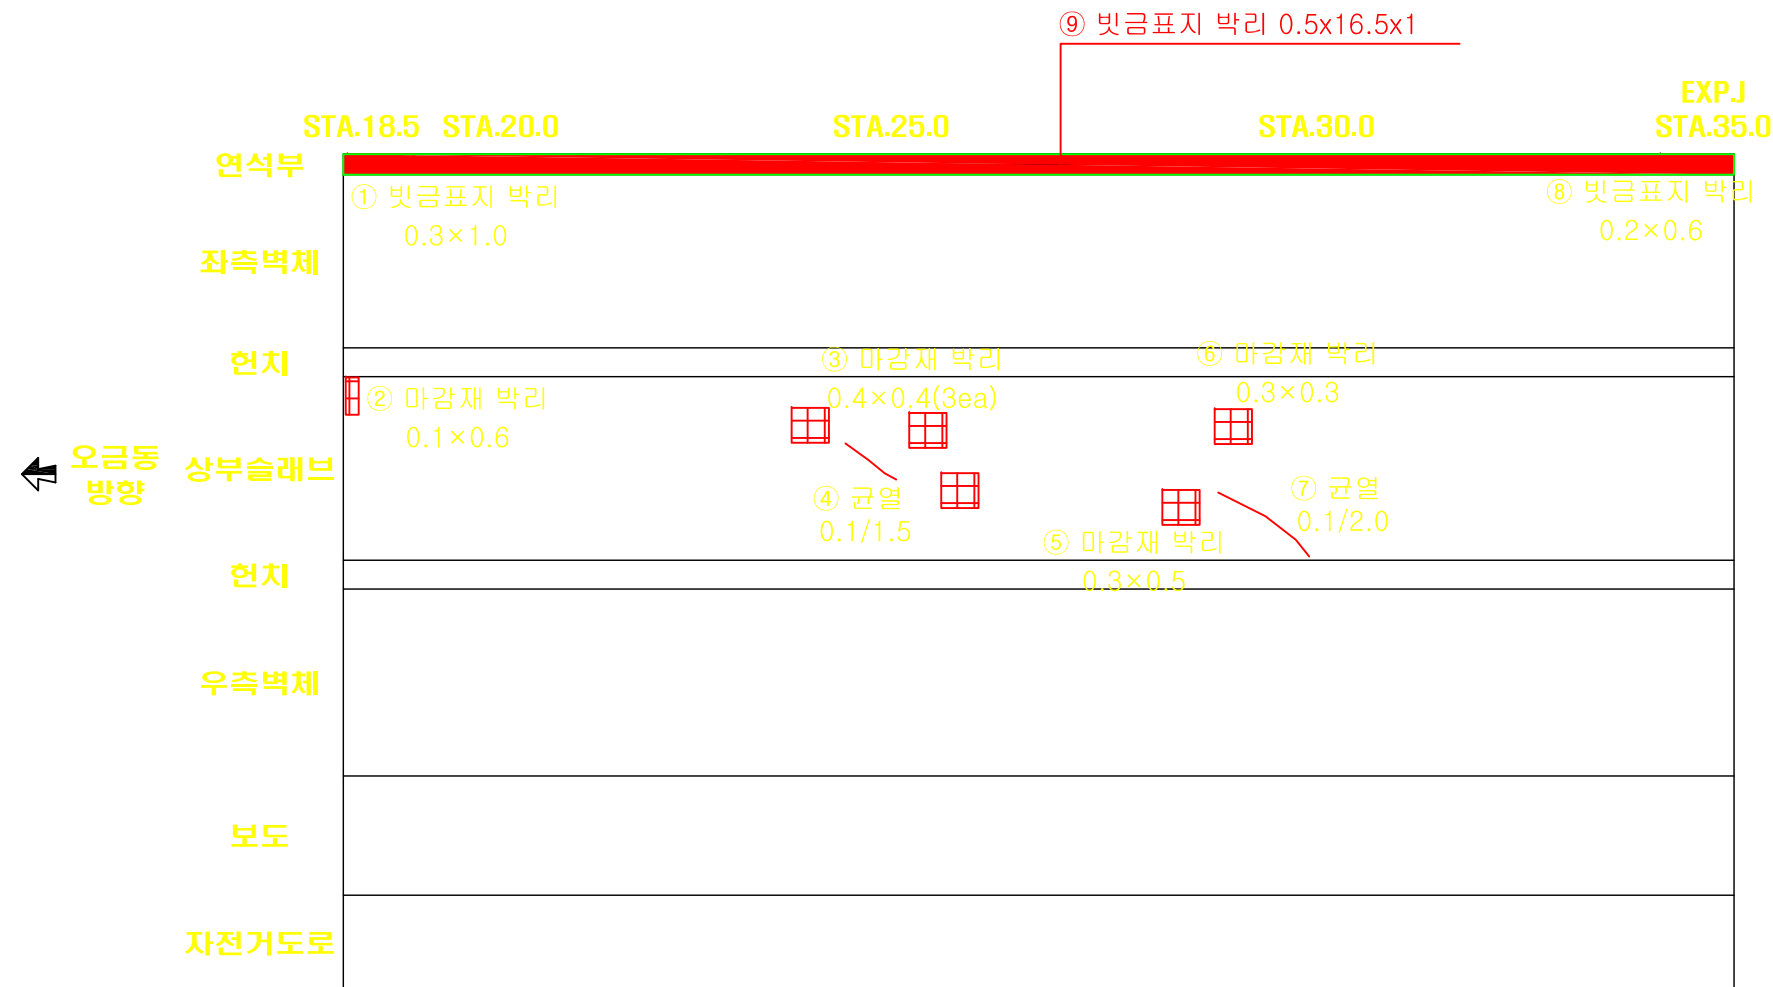
BLOCK - 2 (보도측)

연번	적출년도	결함정도	결함규모						비고
			폭	넓이	길이	수량	단위	개소	
1	2016	빗금표지 박리	0.3	1.0		0.3	m ²	1	
2	2016	마감재 박리	0.1	0.6		0.06	m ²	1	
3	2016	마감재 박리	0.4	0.4		0.16	m ²	3	
4	2016	균열	0.1		1.5	1.5	m	1	
5	2016	마감재 박리	0.3	0.5		0.15	m ²	1	
6	2016	마감재 박리	0.3	0.3		0.09	m ²	1	
7	2016	균열	0.1		2.0	2.0	m	1	
8	2016	빗금표지 박리	0.2	0.6		0.12	m ²	1	
9	2018	빗금표지 박리	0.5	16.5		8.25	m ²	1	
10									
11									
12									
13									
14									
15									
16									
17									
18

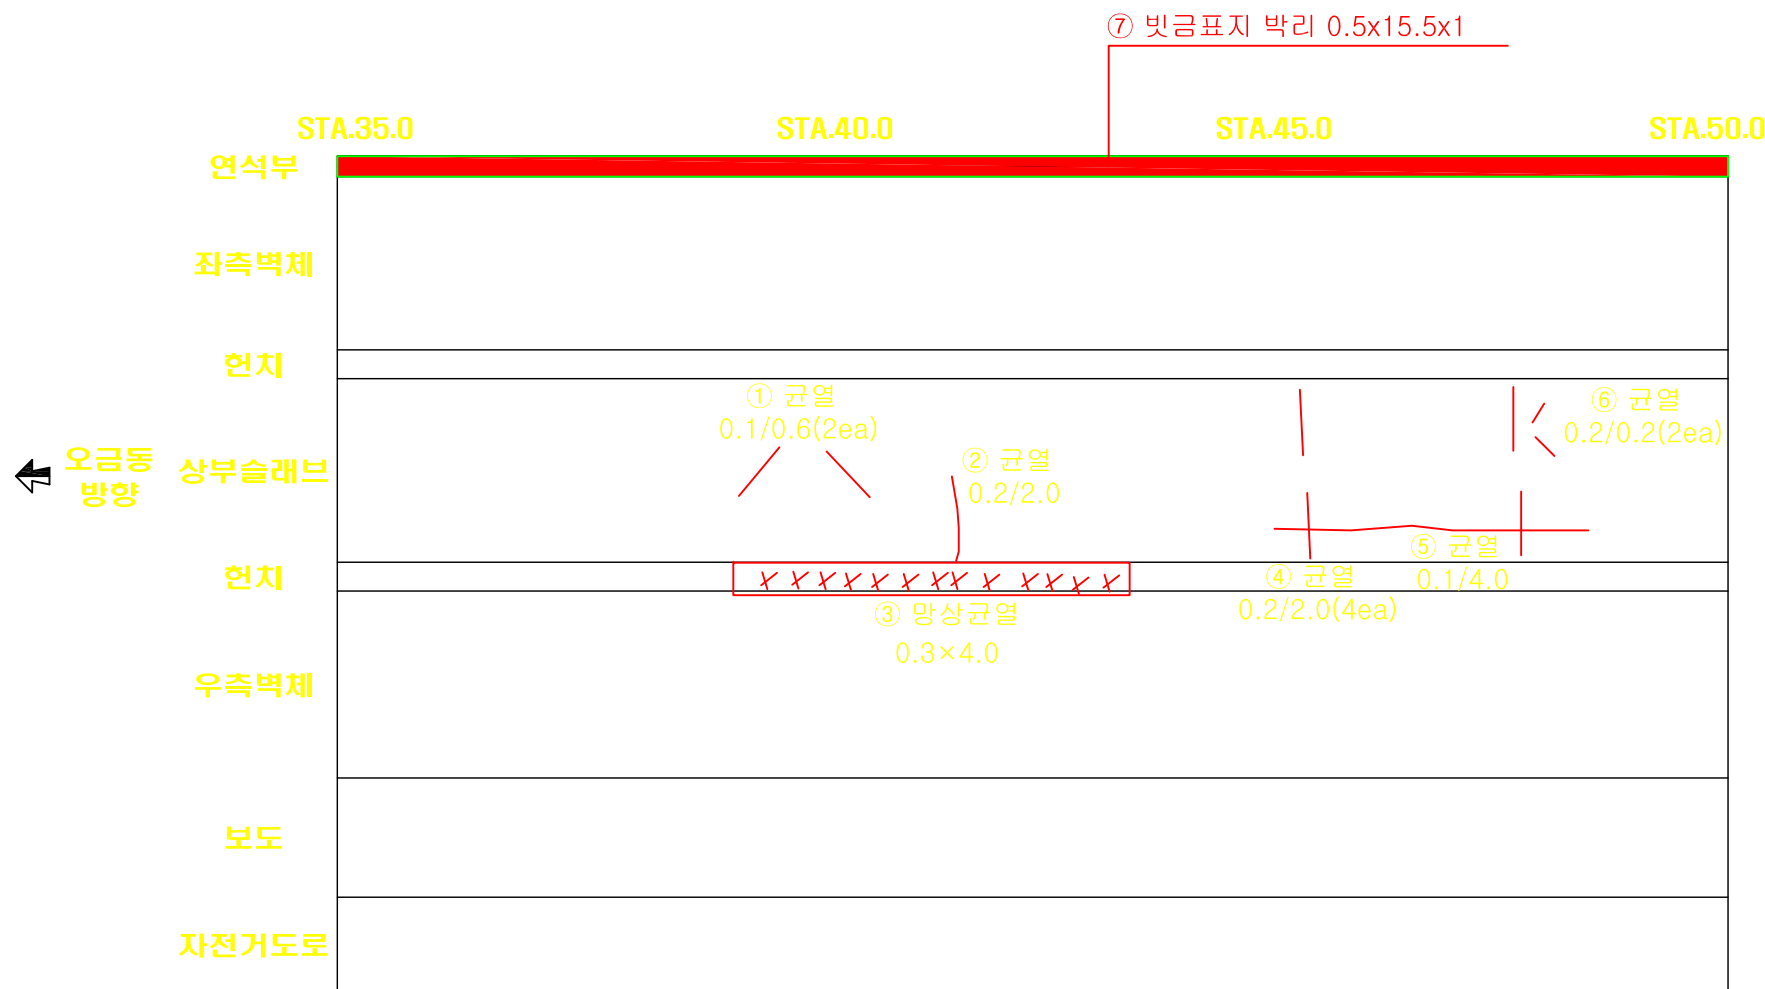
BLOCK - 1 (보도측)

연번	적출년도	결함정도	결함규모						비고
			폭	넓이	길이	수량	단위	개소	
1	2016	균열	0.1		0.6	0.6	m	2	
2	2016	균열	0.2		2.0	2.0	m	1	
3	2016	망상균열	0.3	4.0		1.20	m ²	1	
4	2016	균열	0.2		2.0	2.0	m	2	
5	2016	균열	0.1		4.0	4.0	m	1	
6	2016	균열	0.2		0.2	0.2	m	2	
7	2018	빗금표지 박리	0.5	15.0		7.5	m ²	1	
8									
9									
10									
11									
12									
13									
14									
15									
16									
17									
18

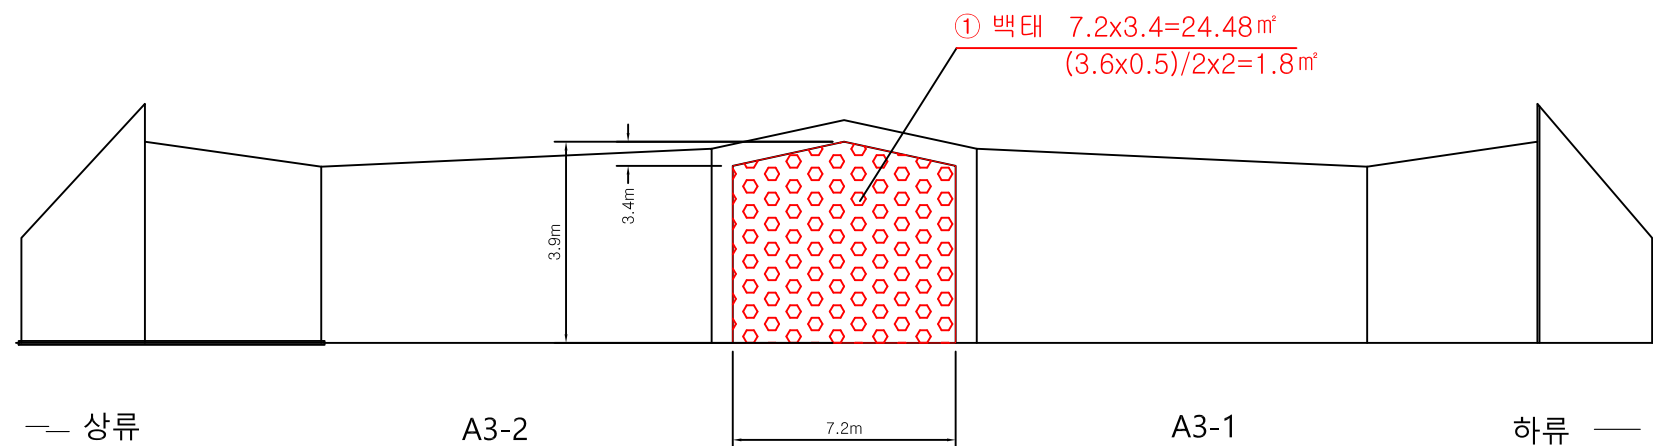
영동3교 교대 (A3)

연번	적출년도	결함정도	결함규모					비고	
			폭	넓이	길이	수량	단위		
1	2018	백태		7.2	3.9	26.28	m ²	1	
2									
3									
4									
5									
6									
7									
8									
9									
10									
11									
12									
13									
14									
15									
16									
17									
18

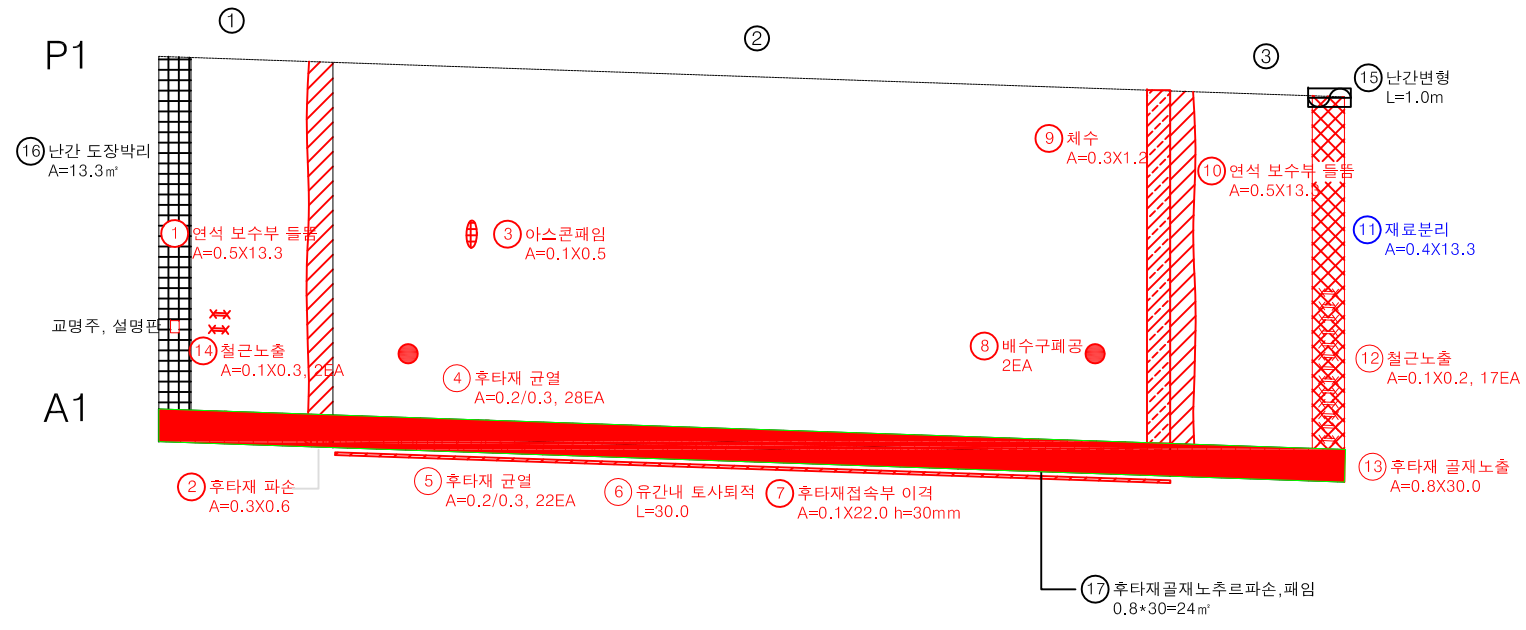
ID : S1-바닥판상면

연번	적출 연도	결함 내용	결함규모					보수내역	비고
			폭(mm)	길이(m)	깊이(mm)	용량	단위		
1	2010	연석 보수부 들뜸	0.5	13.3		6.65	㎡	1	기존손상
2	2010	후타재 파손	0.3	0.6		0.18	㎡	1	기존손상
3	2010	아스콘패임	0.1	0.5		0.05	㎡	1	기존손상
4	2010	후타재 균열	0.2	0.3		8.40	m	28	기존손상
5	2010	후타재 균열	0.2	0.3		6.60	m	22	기존손상
6	2010	유간내 토사퇴적		30.0		30.00	m	1	기존손상
7	2012	후타재접속부 이격	0.1	22.0	30.0	22.0	m	1	기존손상 변경
8	2012	배수구폐공				2.00	EA	2	기존손상
9	2012	채수	0.4	13.3		5.32	㎡	1	기존손상 변경
10	2012	연석 보수부 들뜸	0.5	13.3		6.65	㎡	1	기존손상
11	2012	재료분리	0.4	13.3		5.32	㎡	1	보수완료
12	2010	철근노출	0.1	0.2		0.34	㎡	17	기존손상 변경
13	2010	후타재 골재노출	0.8	30.0		24.00	㎡	1	기존손상 변경
14	2014	철근노출	0.1	0.3		0.06	㎡	2	기존손상
15	2016	난간변형		1.0		1.00	m	1	신규손상
16	2016	난간 도장박리		13.3		13.30	㎡	1	신규손상
17	2018	후타재 골재노출, 파손, 패임	0.8	30.0		30.00	m	1	기존손상

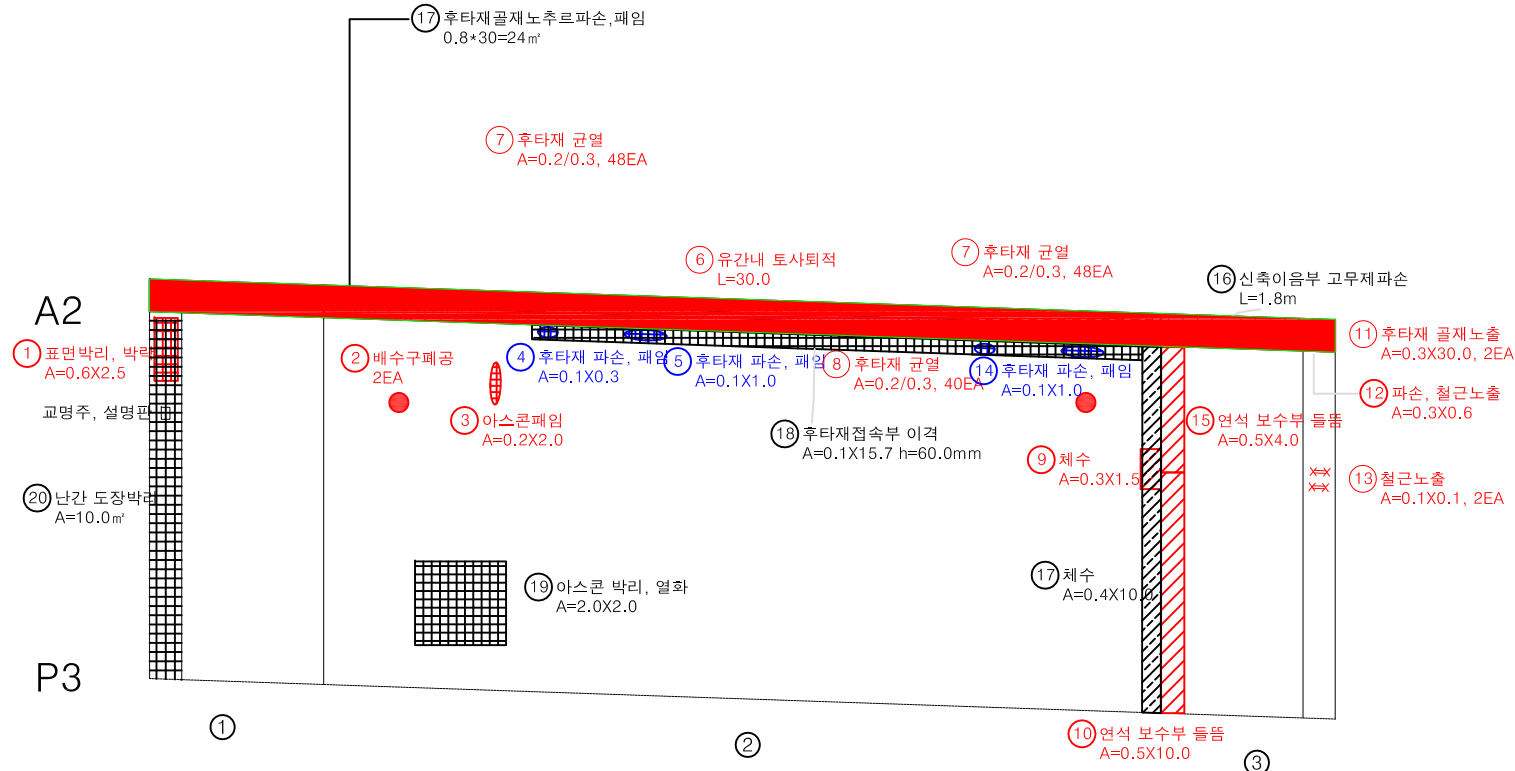
ID : S4-바닥판상면

연번	적출 년도	결함 내용	결함규모				보수내역	비고	
			폭(mm)	길이(m)	깊이(mm)	수량			
1	2012	표면박리, 박락	0.6	2.5		1.50	m²	1	기존손상
2	2012	배수구폐공				2.00	EA	2	기존손상
3	2012	아스콘패임	0.2	2.0		0.40	m²	1	기존손상 변경
4	2012	후타재 파손, 패임	0.1	0.3		0.03	m²	1	보수완료
5	2012	후타재 파손, 패임	0.1	1.0		0.10	m²	1	보수완료
6	2010	유간내 토사퇴적		30.0		30.00	m	1	기존손상
7	2010	후타재 균열	0.2	0.3		14.40	m	48	기존손상
8	2010	후타재 균열	0.2	0.3		12.00	m	40	기존손상
9	2012	체수	0.3	1.5		0.45	m²	1	기존손상
10	2012	연석 보수부 들뜸	0.5	10.0		5.00	m²	1	기존손상
11	2010	후타재 골재노출	0.3	30.0		18.00	m²	2	기존손상
12	2012	파손, 철근노출	0.3	0.6		0.18	m²	1	기존손상
13	2010	철근노출	0.1	0.1		0.02	m²	2	기존손상
14	2014	후타재 파손, 패임	0.1	1.0		0.10	m²	1	보수완료
15	2014	연석 보수부 들뜸	0.5	4.0		2.00	m²	1	기존손상
16	2016	신축이음부 고무제 파손		1.8		1.80	m²	1	신규손상
17	2016	체수	0.4	10.0		4.00	m²	1	신규손상
18	2016	후타재접속부 이격	0.1	15.7	60.0	15.70	m	1	신규손상
19	2016	아스콘 박리, 열화	2.0	2.0		4.00	m²	1	신규손상
20	2016	난간 도장박리		10.0		10.00	m²	1	신규손상
21	2018	후타재 골재노출, 파손, 패임	0.8	30.0		30.00	m	1	기존손상
22									
23

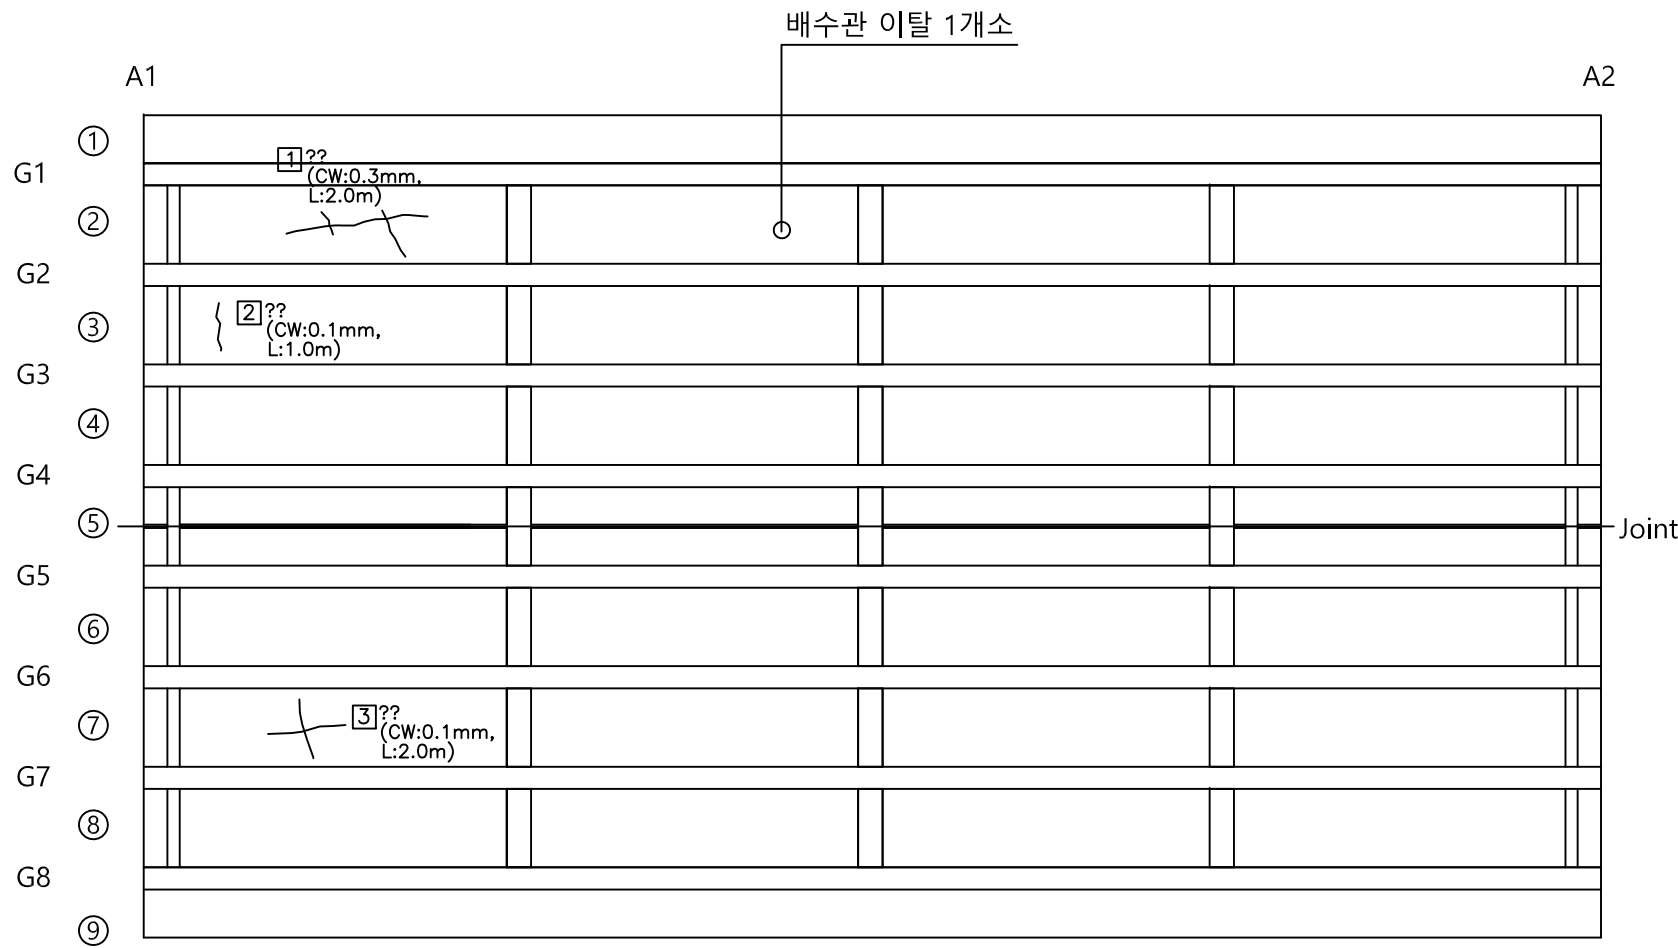
S1 - 바닥판 하면

연년	적출연도	결함종류	결함규모					최종보수내역		비고	
			폭	길이	너비	수량	단위	개소	년월		공법명/자재명
1	2015	균열	0.3	2.0		2.00	m	1			신규
2	2015	균열	0.1	1.0		1.00	m	1			신규
3	2015	균열	0.1	2.0		2.00	m	1			신규
4	2018	배수관이탈				1.00	개소	1			신규

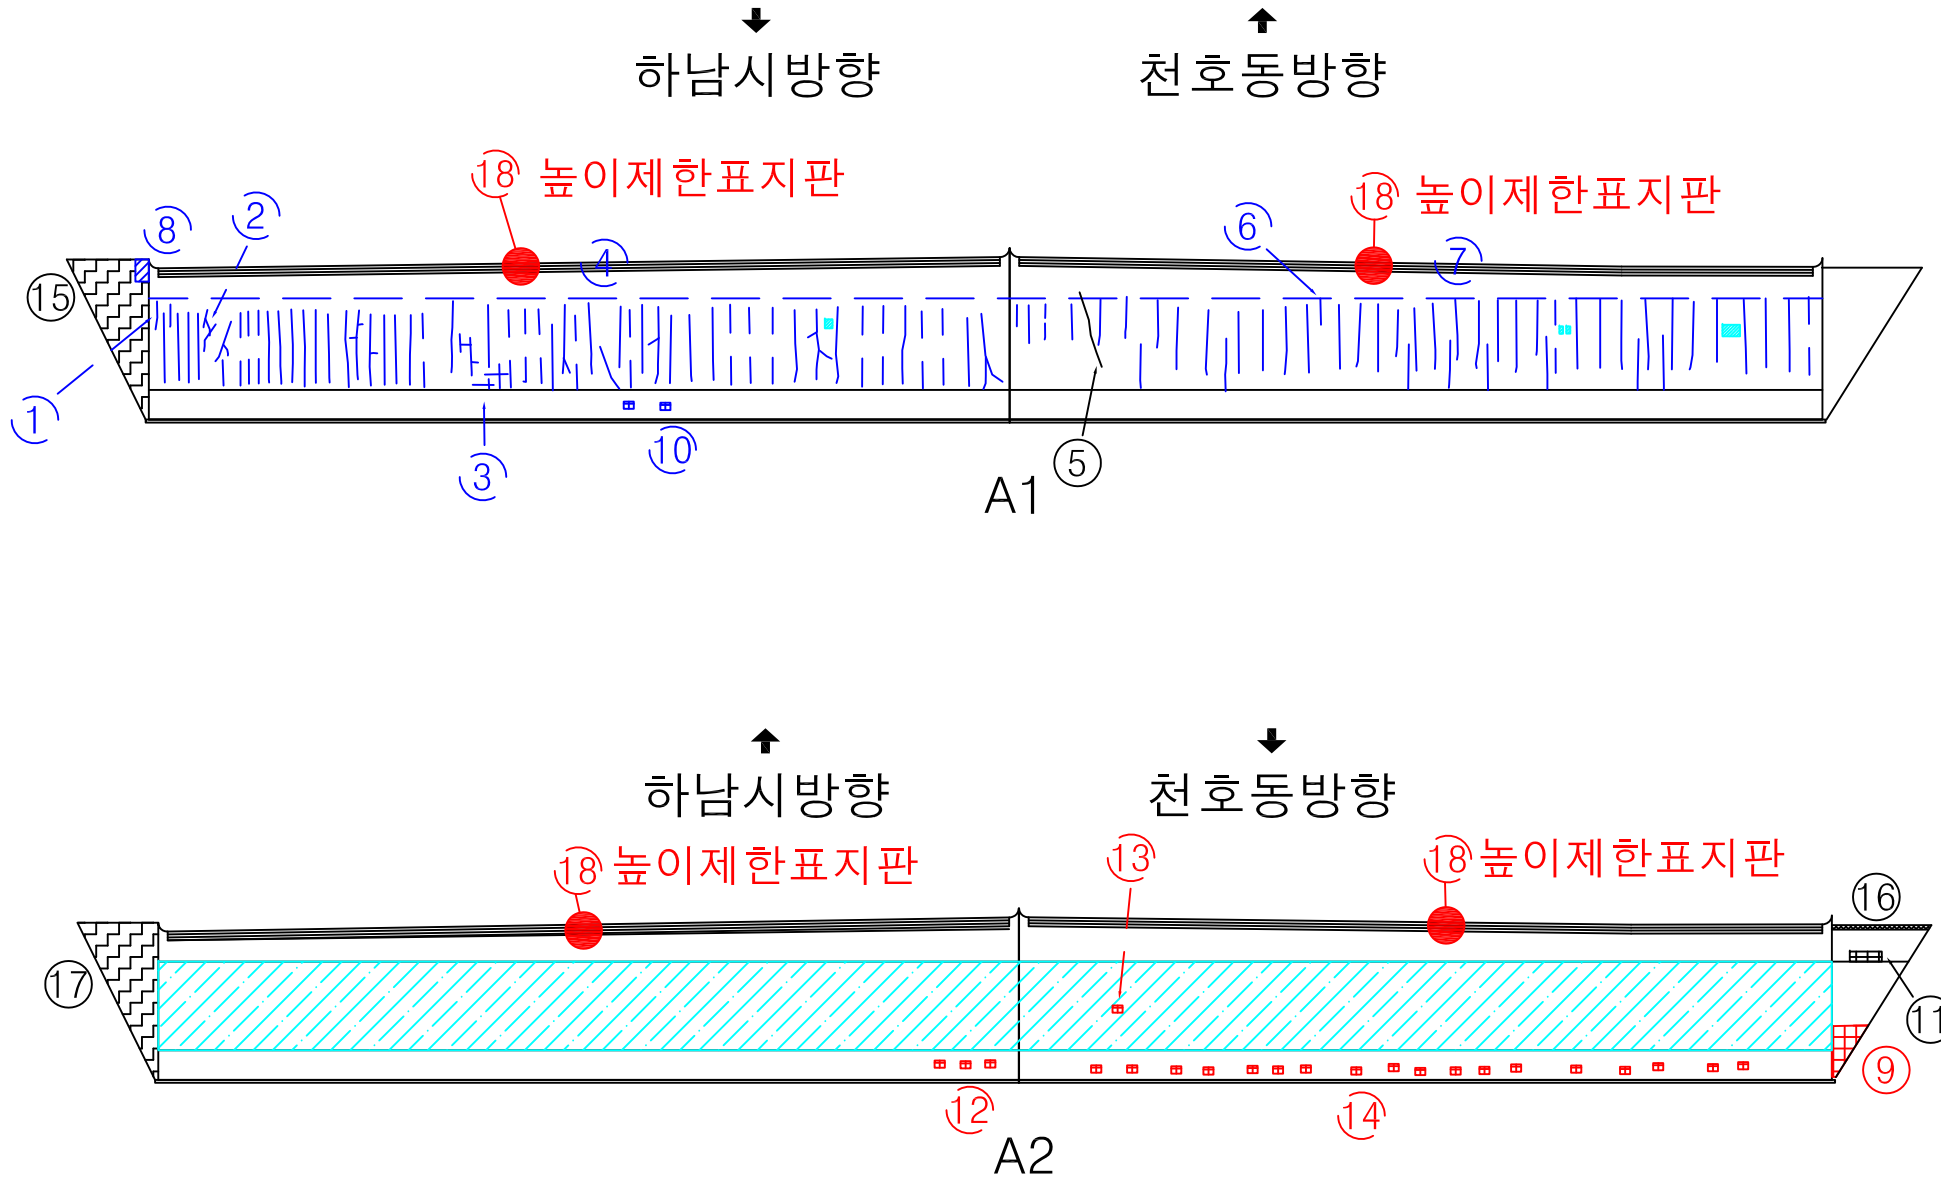
연번	적출년도	결함내용	결함규모					최종보수내역			비고		
			폭 mm	길이 m	너비 m	수량	단위	개소	년월	공법명/자재명		물량	
1	2012	균열	0.1	0.3		0.60	m	2				보수	
2	2012	균열	0.2	1.5		3.00	m	2				보수	
3	2012	균열	0.2	1.0		1.00	m	2				보수	
4	2012	균열	0.2	1.5		82.50	m	55				보수	
5	2012	균열	0.1	1.5		1.50	m	1		주의관찰		미보수	
6	2012	균열	0.2	1.0		1.00	m	1				보수	
7	2012	균열	0.1	1.2		62.4	m	52				보수	
8	2012	호안블럭파손		2.0	2.0	4.00	m ²	1				보수	
9	2012	호안블럭파손		2.0	2.5	5.00	m ²	1		주의관찰		미보수	
10	2013	균열		0.1	0.2	0.04	m ²	2				보수	
11	2015	파손		0.5	0.6	0.30	m ²	1		주의관찰		신규	
12	2013	균열		0.1	0.2	0.06	m ²	3		주의관찰		미보수	
13	2013	균열		0.1	0.2	0.02	m ²	1		주의관찰		미보수	
14	2013	균열		0.1	0.2	0.36	m ²	18		주의관찰		미보수	
15	2015	뒷채움재부족		3.0	4.5	13.50	m ²	1		주의관찰		신규	
16	2015	시공이음부층분리		1.0	2.5	2.50	m ²	1		시공이음부층분리		신규	
17	2015	뒷채움재부족		3.0	4.5	13.50	m ²	1		뒷채움재부족		신규	
18	2018	높이제한표지판						1	개소	4		표지판설치	신규
19													
20													
21													
22													
23													
24													
25													
26
