2019년 소방용수시설 도색 및 보온 검수결과

(신정119안전센터)

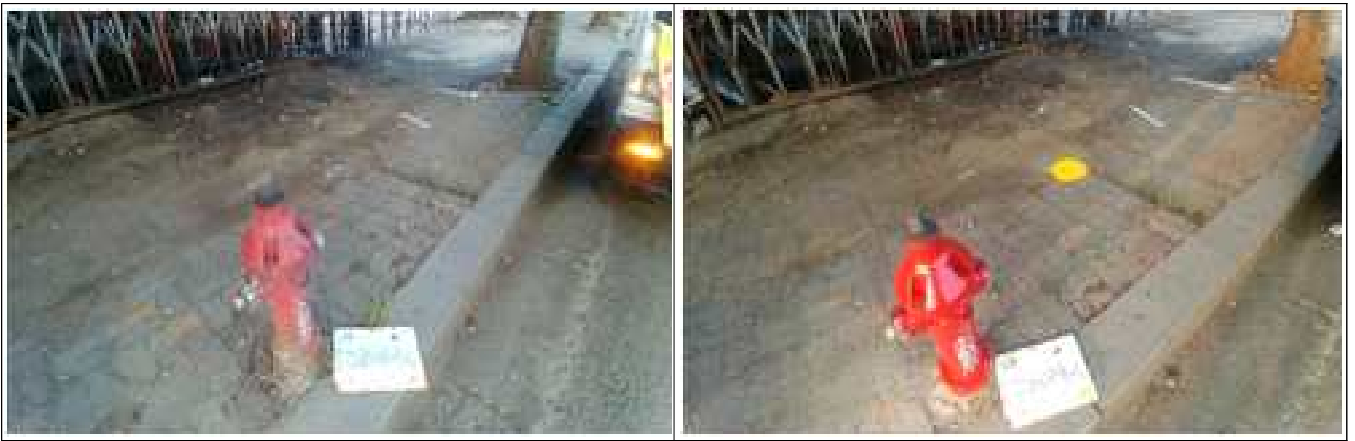
□ 공소 280082호(지상식)

확인 결과	○ 소화전 도색 확인(양호)
----------	-----------------

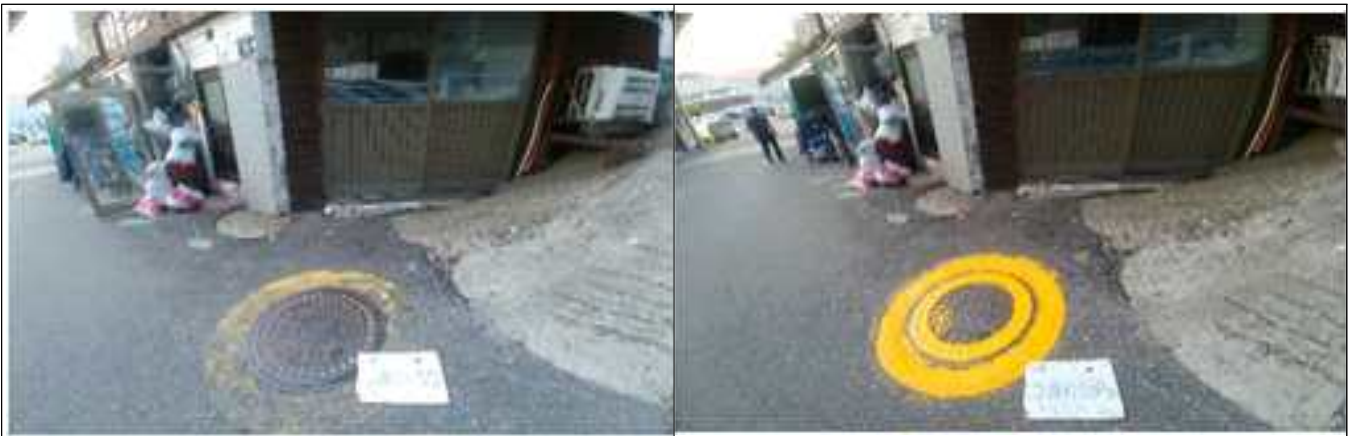
□ 공소 220055호(지하식)

확인 결과	○ 소화전 도색 확인(양호)
----------	-----------------

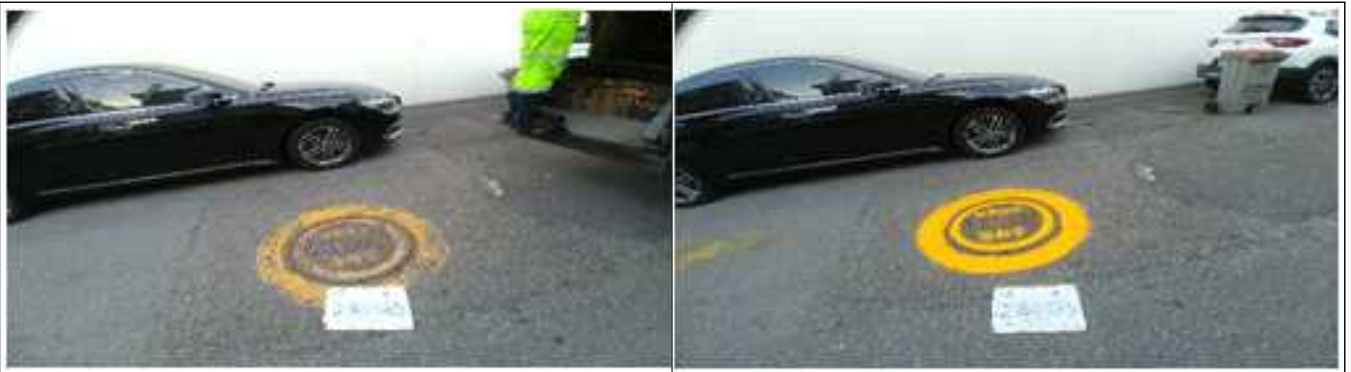
공소 220129호(지하식) ※220085호➡220129호 용수번호 수정

확인 결과	○ 소화전 도색 확인(양호)
----------	-----------------

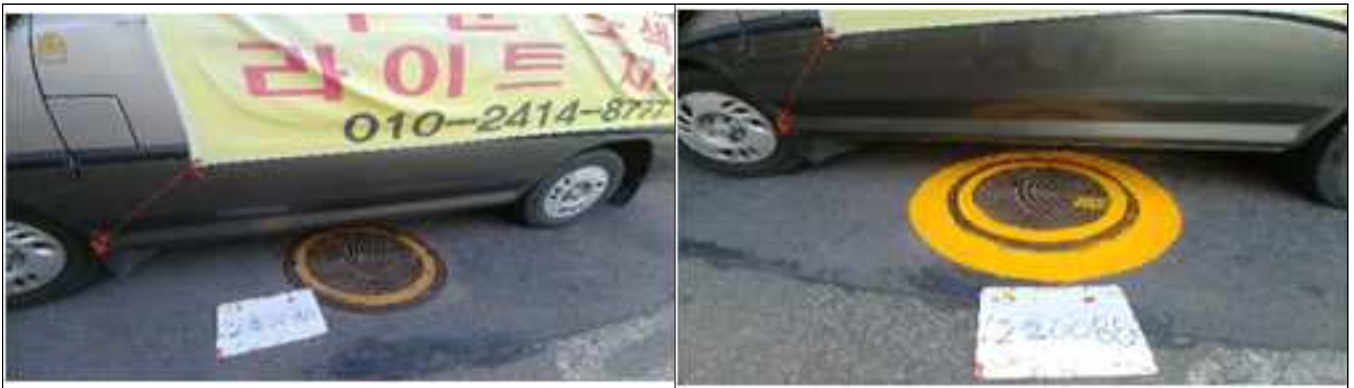
공소 220088호(지하식)

확인 결과	○ 소화전 도색 확인(양호)
----------	-----------------

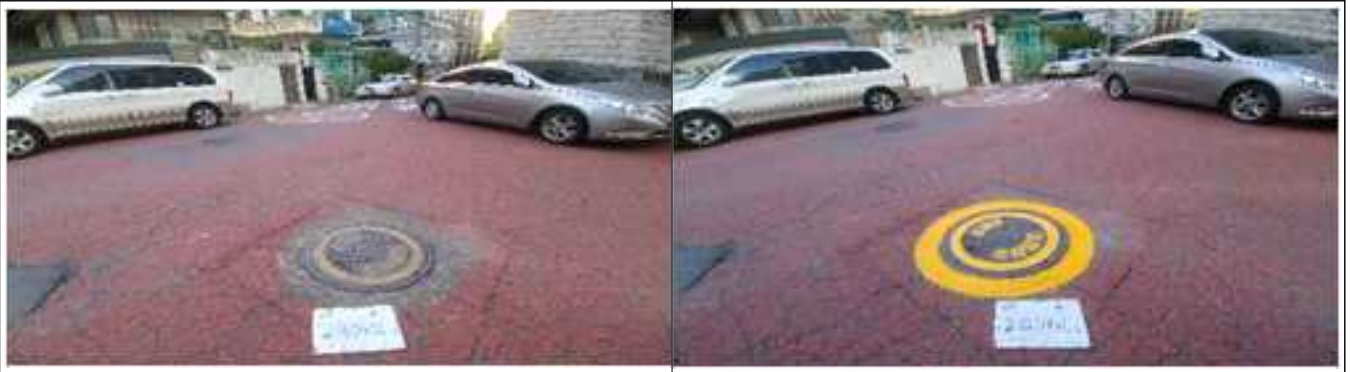
□ 공소 220114호(지하식)

확인 결과	○ 소화전 도색 확인(양호)
----------	-----------------

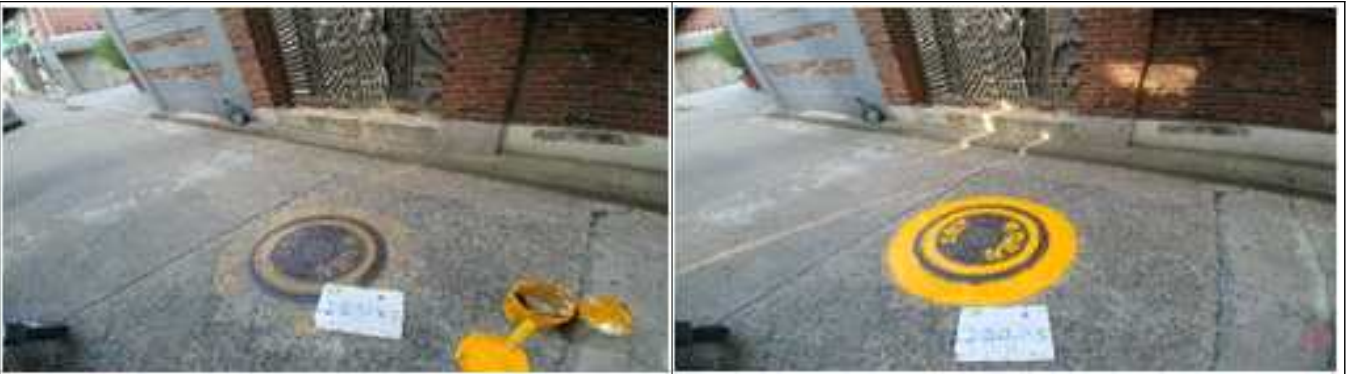
□ 공소 220125호(지하식)

확인 결과	○ 소화전 도색 확인(양호)
----------	-----------------

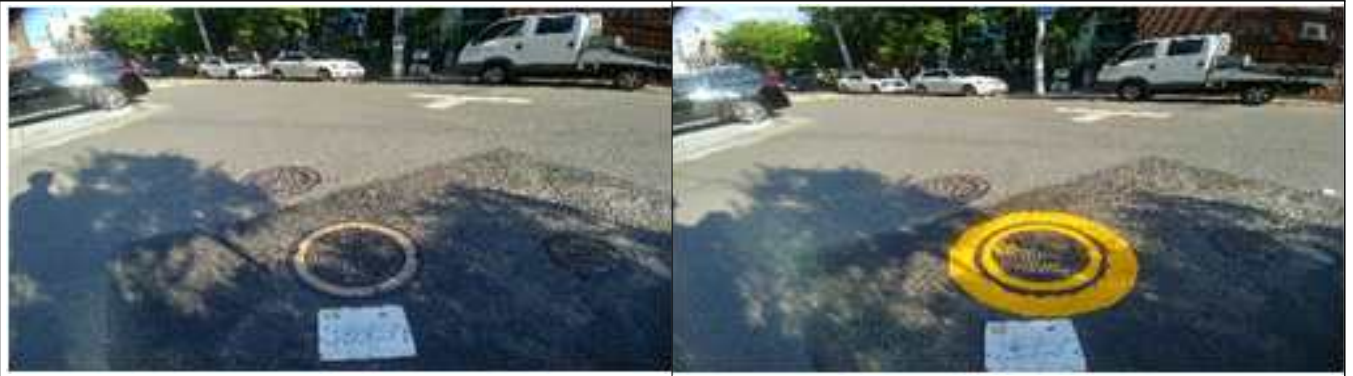
공소 280007호(지하식)

확인 결과	○ 소화전 도색 확인(양호)
----------	-----------------

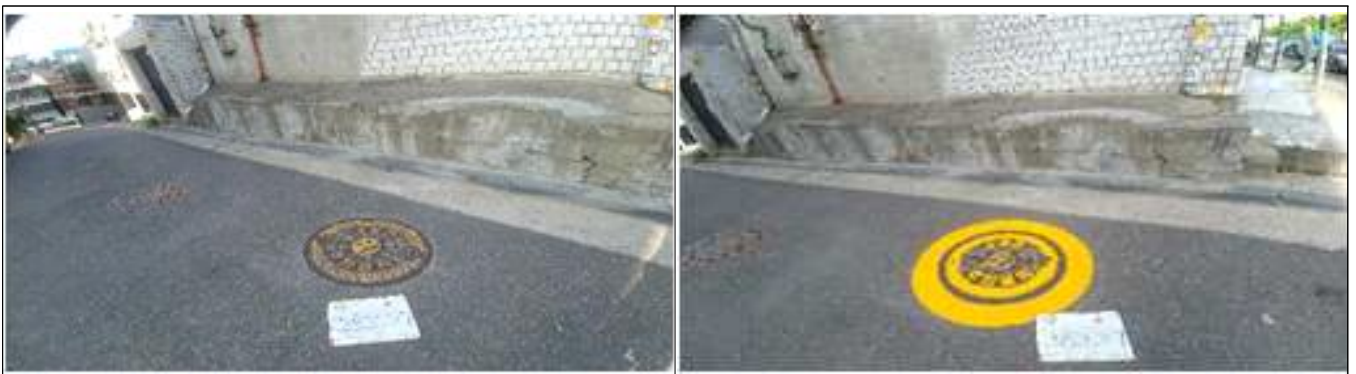
공소 280037호(지하식)

확인 결과	○ 소화전 도색 확인(양호)
----------	-----------------

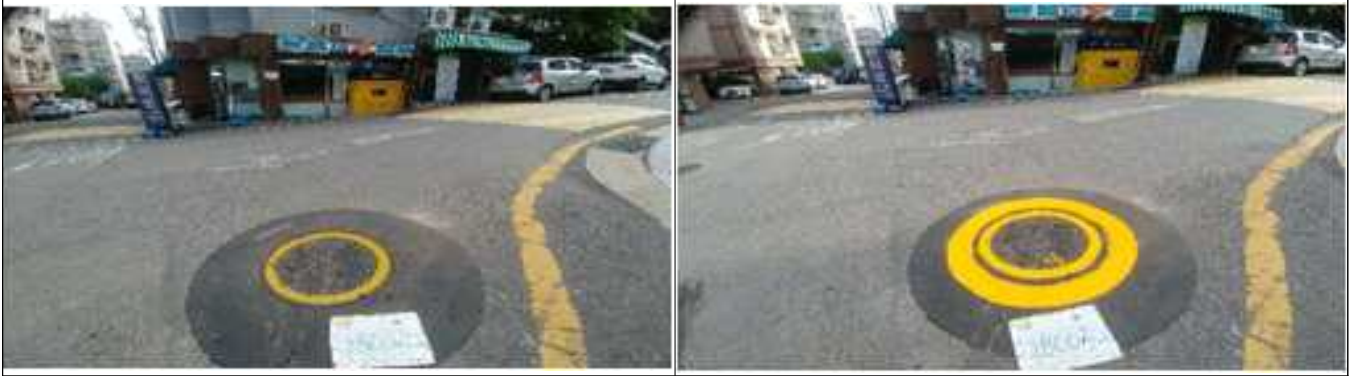
공소 280052호(지하식)

확인 결과	○ 소화전 도색 확인(양호)
----------	-----------------

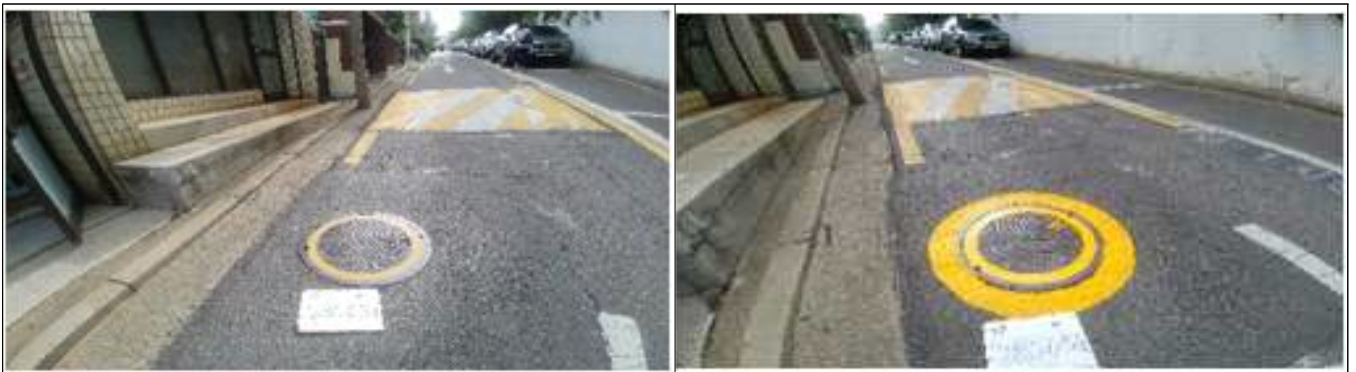
공소 280054호(지하식)

확인 결과	○ 소화전 도색 확인(양호)
----------	-----------------

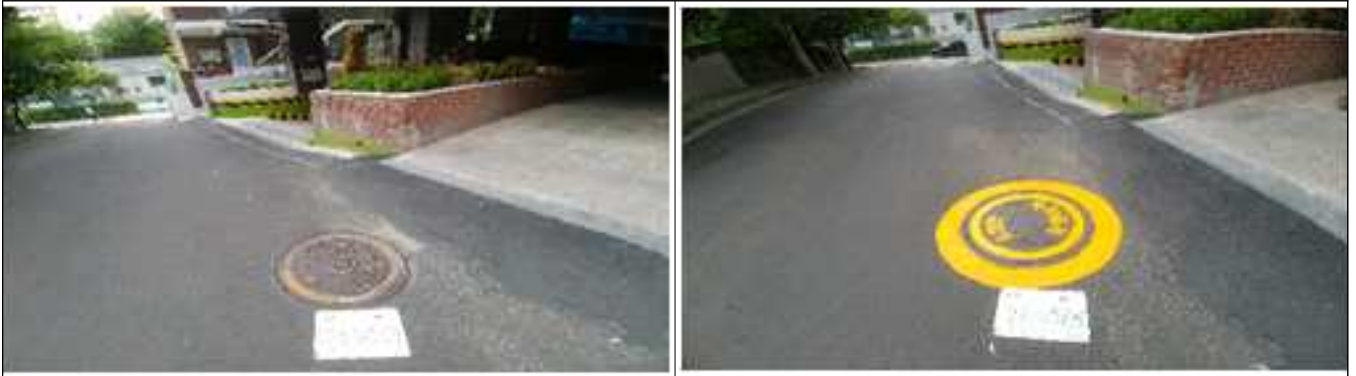
□ 공소 280065호(지하식)

확인 결과	○ 소화전 도색 확인(양호)
----------	-----------------

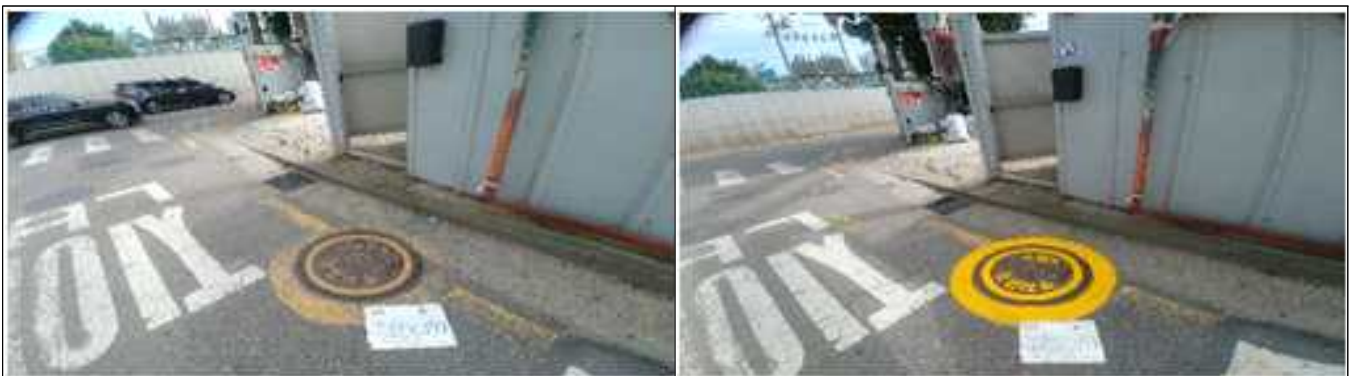
□ 공소 280080호(지하식)

확인 결과	○ 소화전 도색 확인(양호)
----------	-----------------

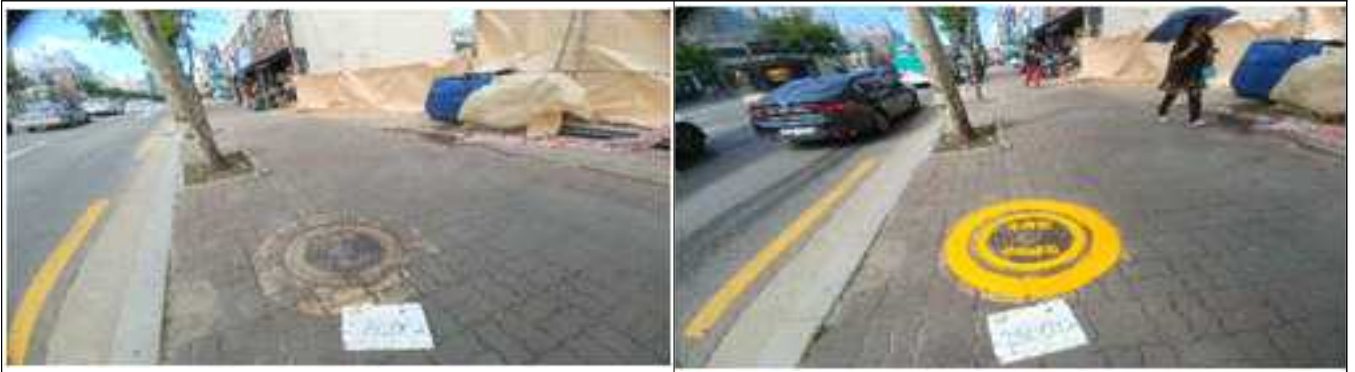
□ 공소 280092호(지하식)

확인 결과	○ 소화전 도색 확인(양호)
----------	-----------------

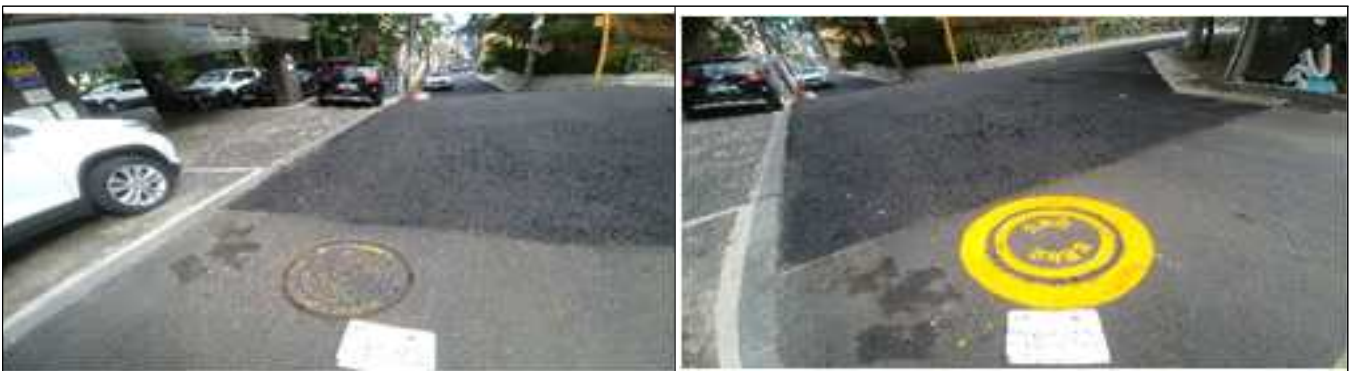
□ 공소 280112호(지하식)

확인 결과	○ 소화전 도색 확인(양호)
----------	-----------------

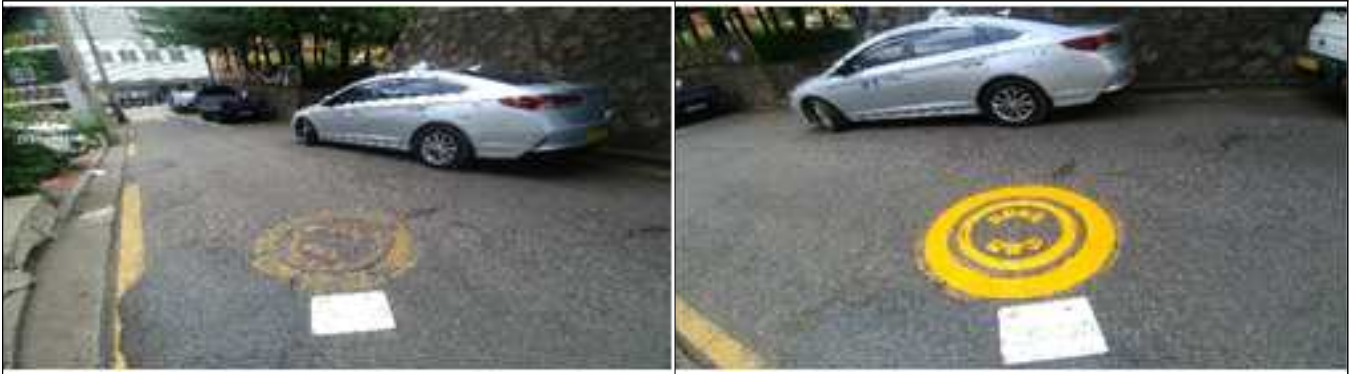
□ 공소 280120호(지하식)

확인 결과	○ 소화전 도색 확인(양호)
----------	-----------------

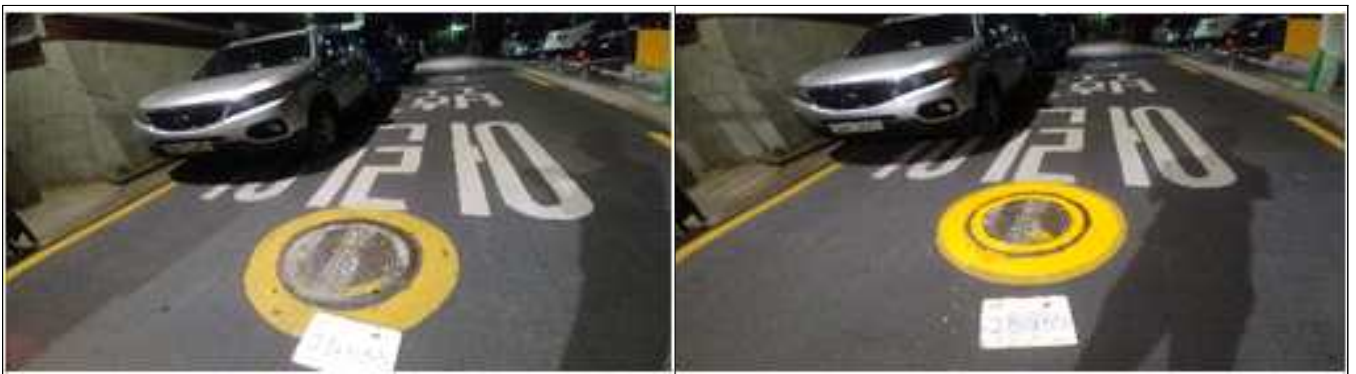
□ 공소 280133호(지하식)

확인 결과	○ 소화전 도색 확인(양호)
----------	-----------------

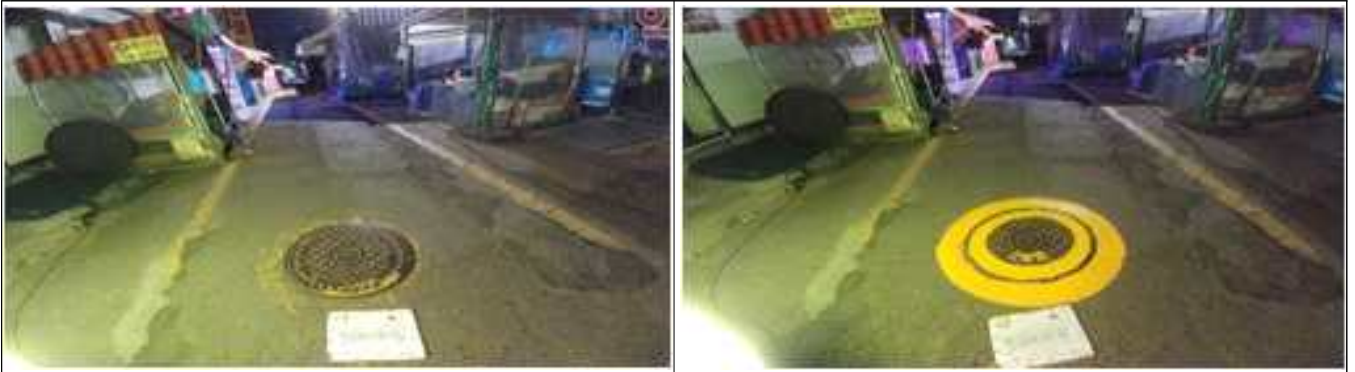
□ 공소 300003호(지하식)

확인 결과	○ 소화전 도색 확인(양호)
----------	-----------------

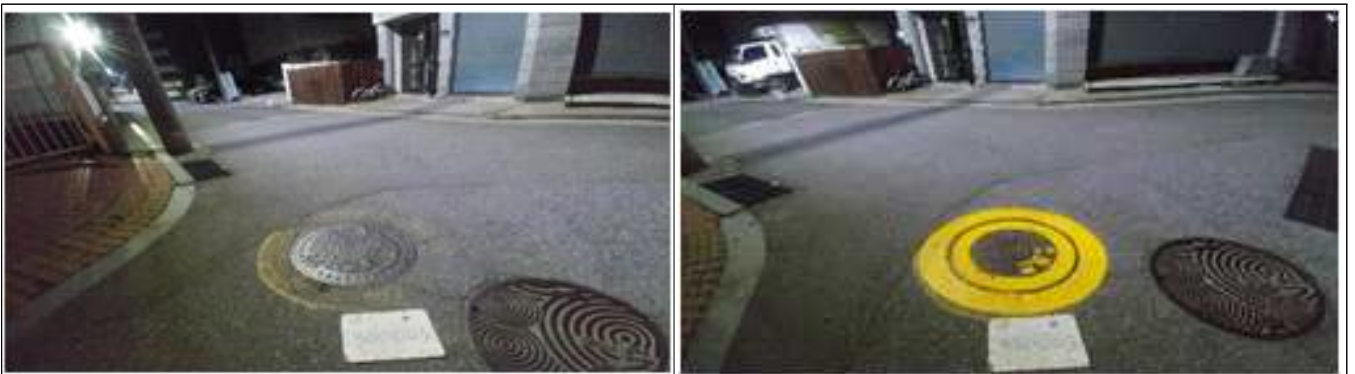
□ 공소 300005호(지하식)

확인 결과	○ 소화전 도색 확인(양호)
----------	-----------------

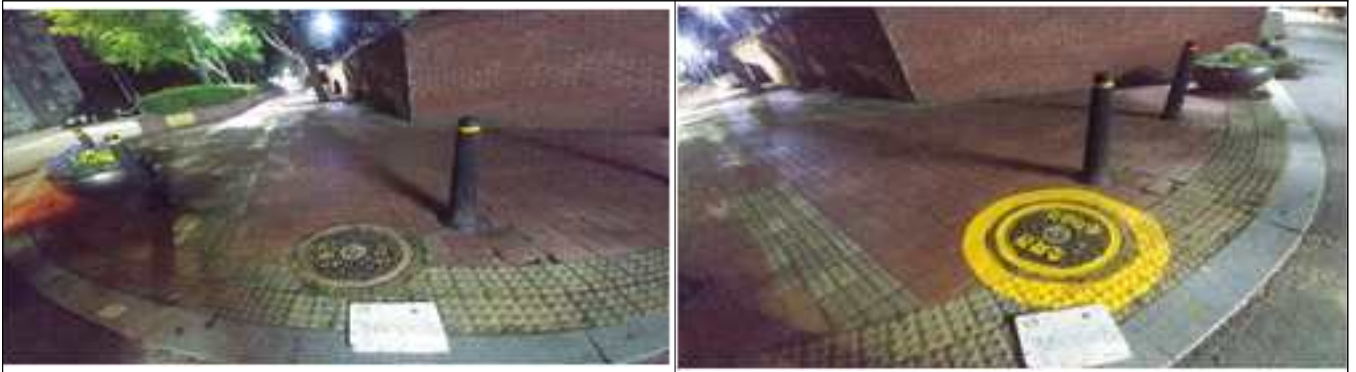
□ 공소 300008호(지하식)

확인 결과	○ 소화전 도색 확인(양호)
----------	-----------------

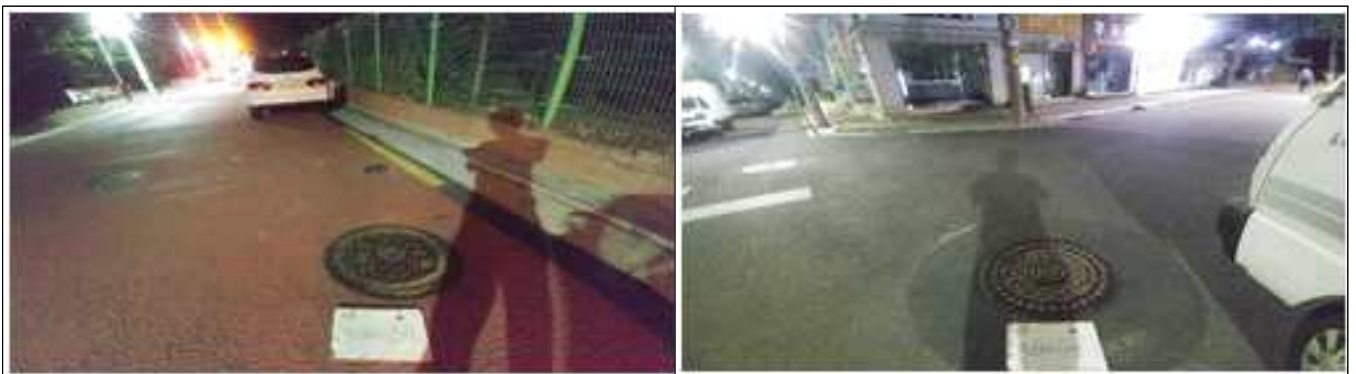
□ 공소 300009호(지하식)

확인 결과	○ 소화전 도색 확인(양호)
----------	-----------------

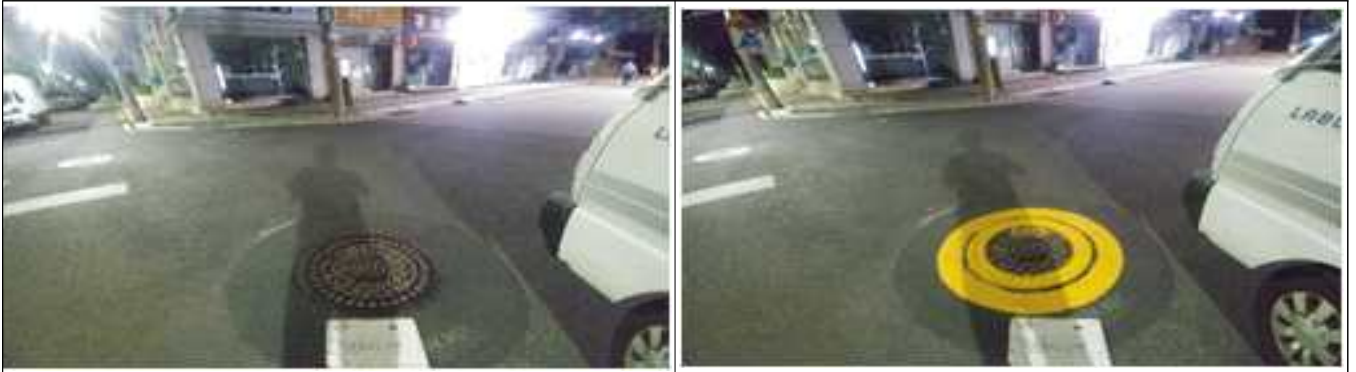
공소 300019호(지하식)

확인 결과	○ 소화전 도색 확인(양호)
----------	-----------------

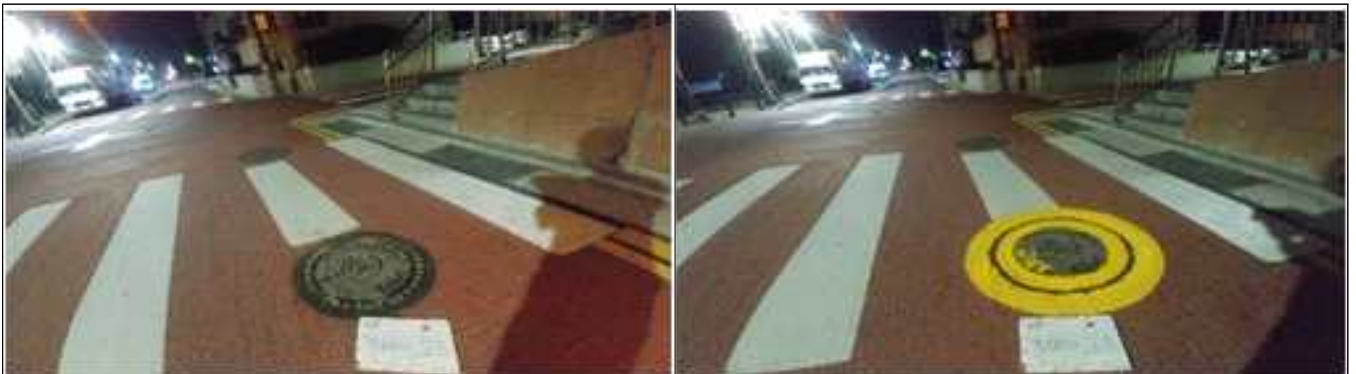
공소 300023호(지하식)

확인 결과	○ 소화전 도색 확인(양호)
----------	-----------------

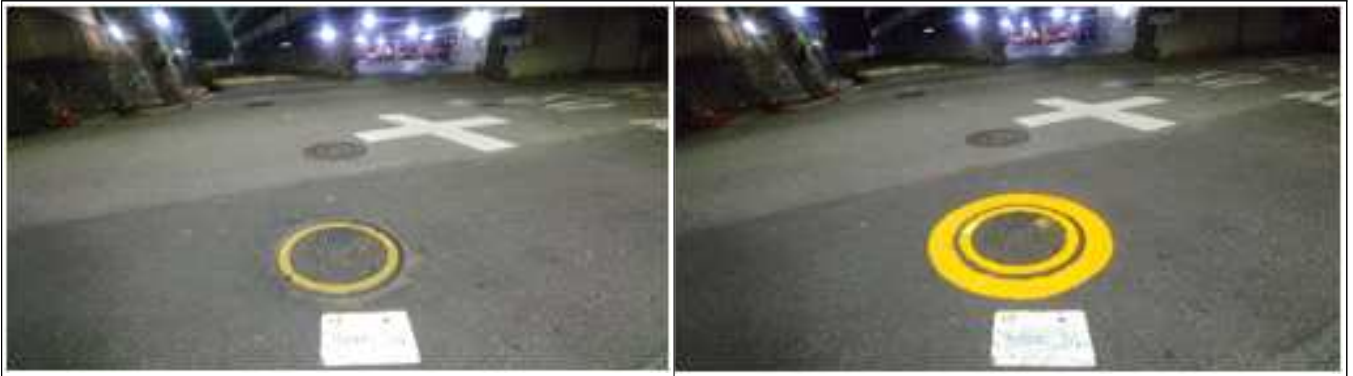
□ 공소 300024호(지하식)

확인 결과	○ 소화전 도색 확인(양호)
----------	-----------------

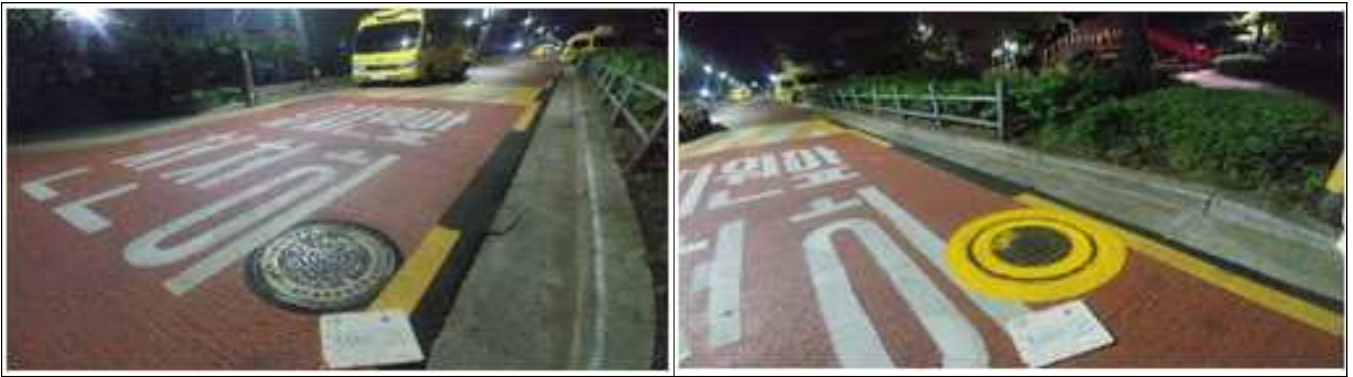
□ 공소 300025호(지하식)

확인 결과	○ 소화전 도색 확인(양호)
----------	-----------------

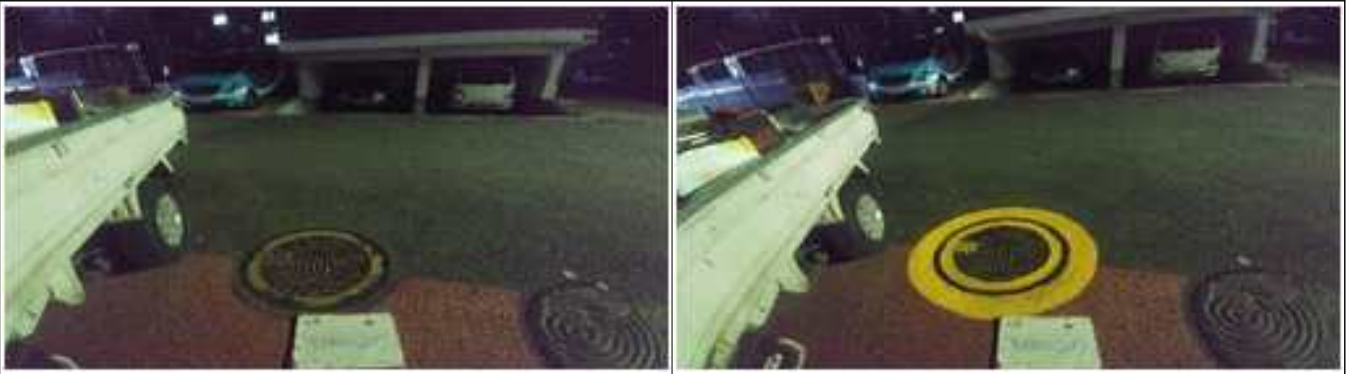
공소 300027호(지하식)

확인 결과	○ 소화전 도색 확인(양호)
----------	-----------------

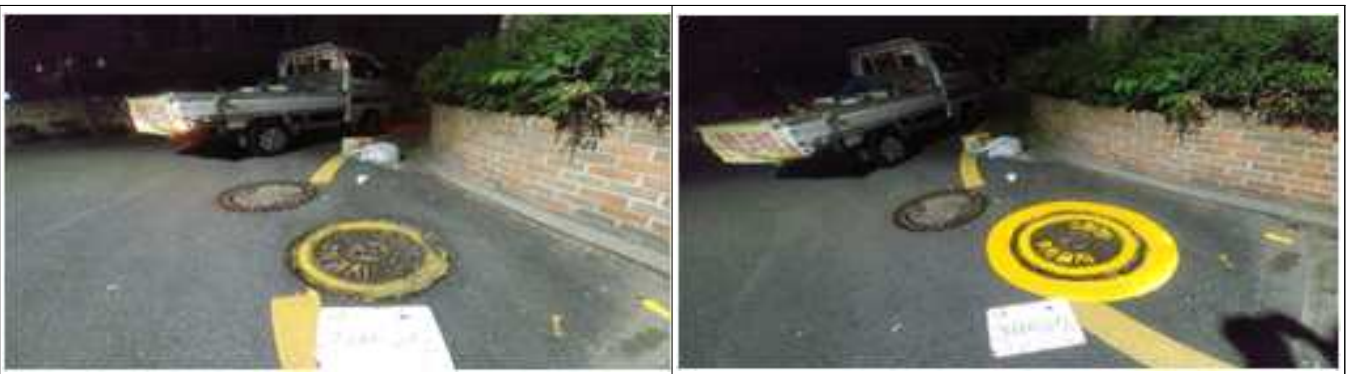
공소 300028호(지하식)

확인 결과	○ 소화전 도색 확인(양호)
----------	-----------------

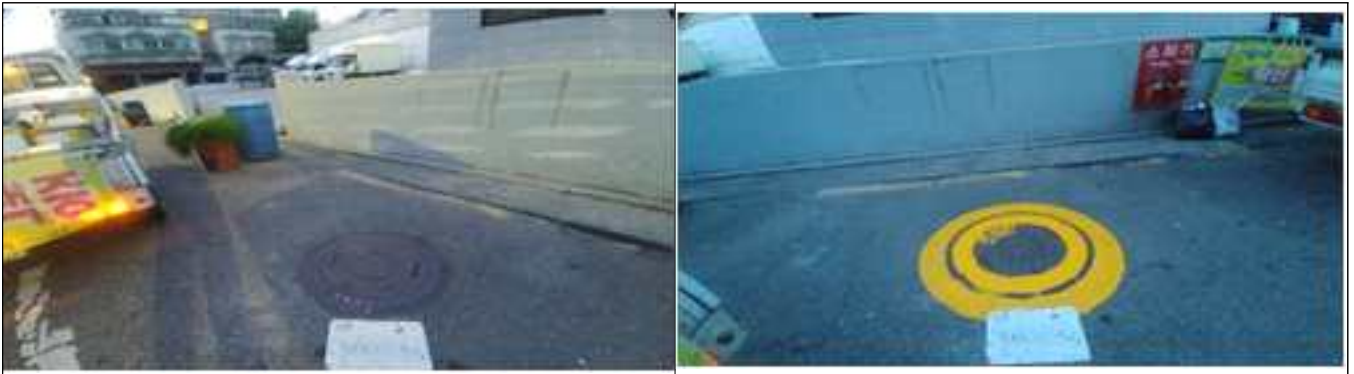
□ 공소 300035호(지하식)

확인 결과	○ 소화전 도색 확인(양호)
----------	-----------------

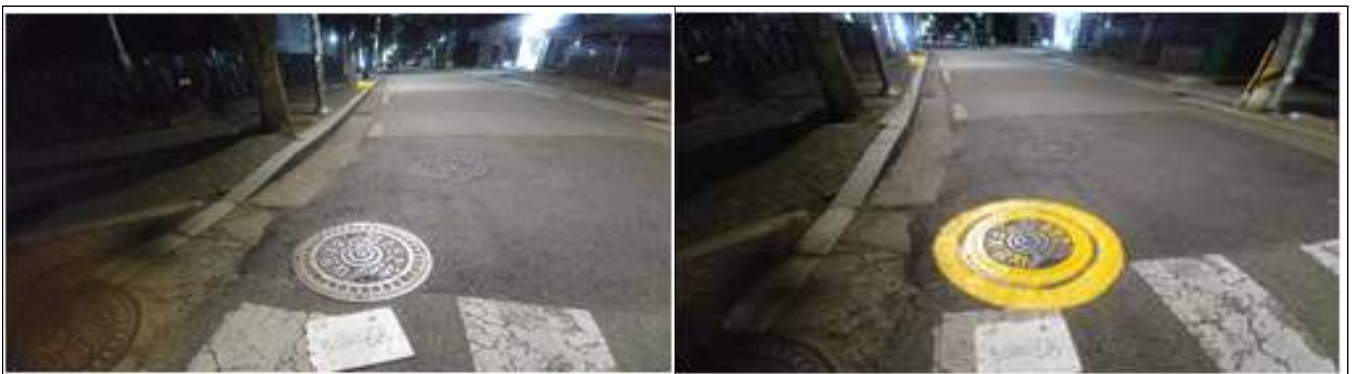
□ 공소 300068호(지하식)

확인 결과	○ 소화전 도색 확인(양호)
----------	-----------------

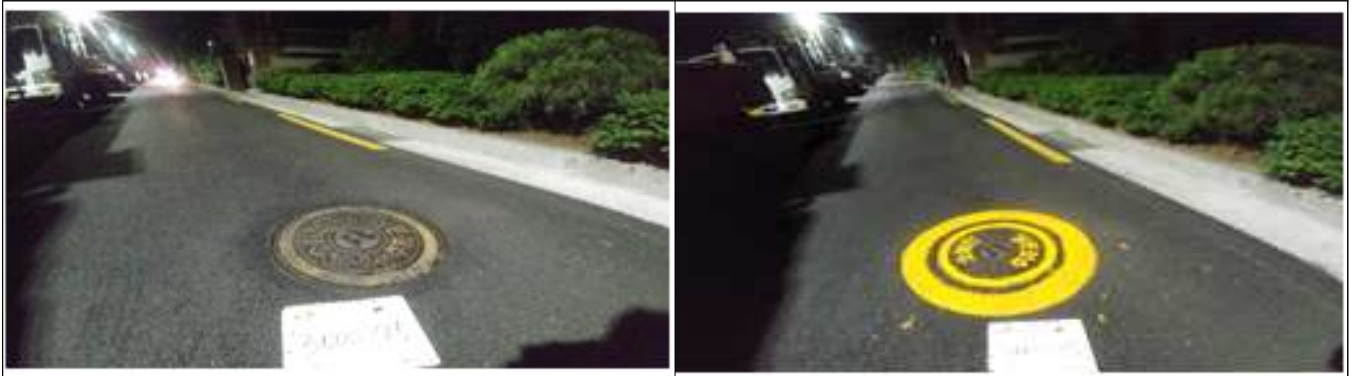
공소 300075호(지하식)

확인 결과	○ 소화전 도색 확인(양호)
----------	-----------------

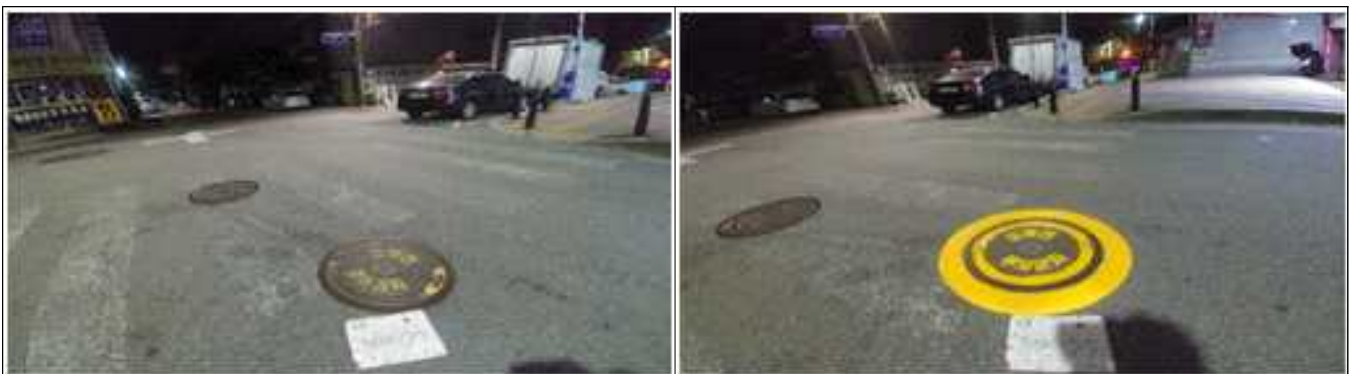
공소 300077호(지하식)

확인 결과	○ 소화전 도색 확인(양호)
----------	-----------------

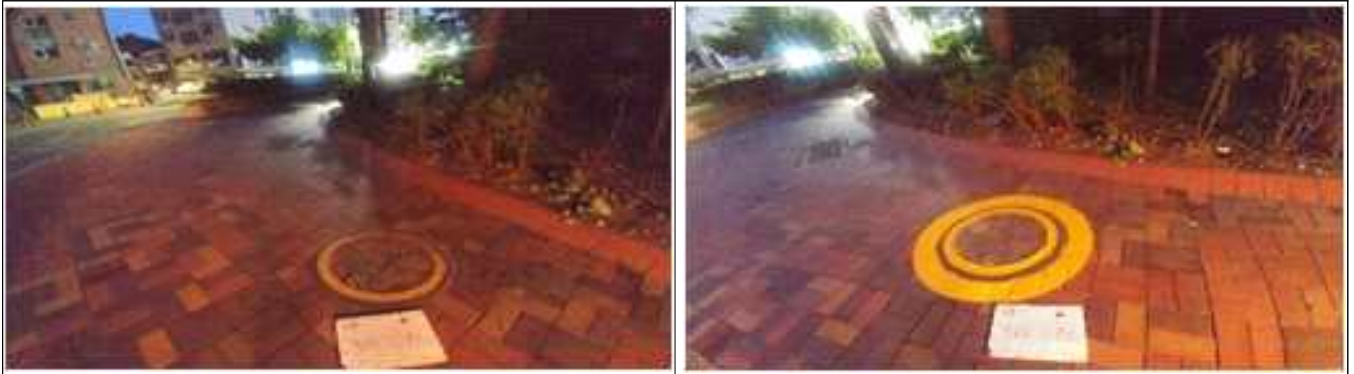
□ 공소 300086호(지하식)

확인 결과	○ 소화전 도색 확인(양호)
----------	-----------------

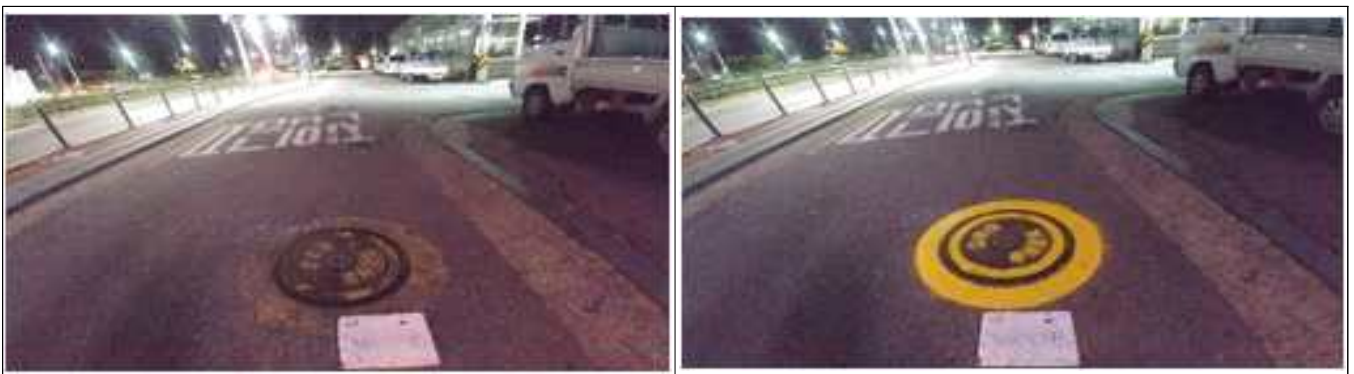
□ 공소 300098호(지하식)

확인 결과	○ 소화전 도색 확인(양호)
----------	-----------------

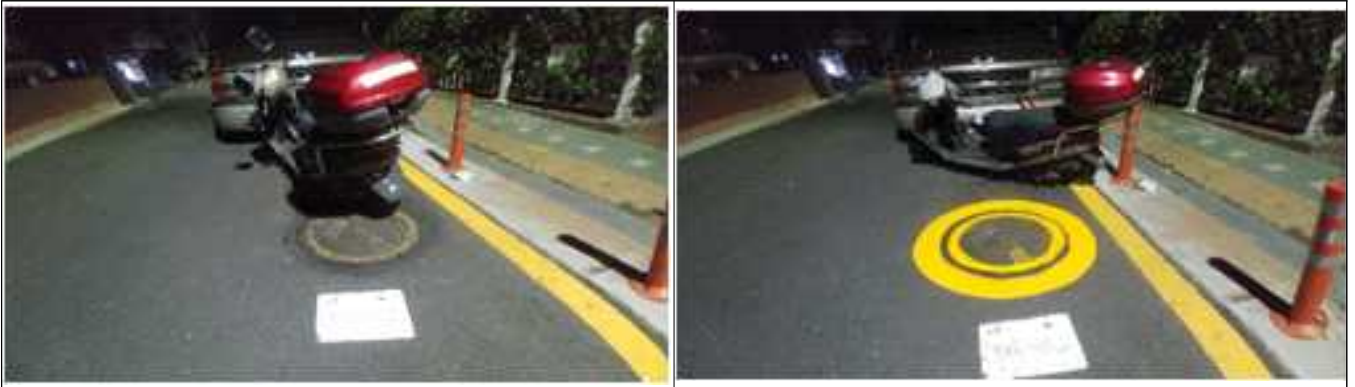
□ 공소 300102호(지하식)

확인 결과	○ 소화전 도색 확인(양호)
----------	-----------------

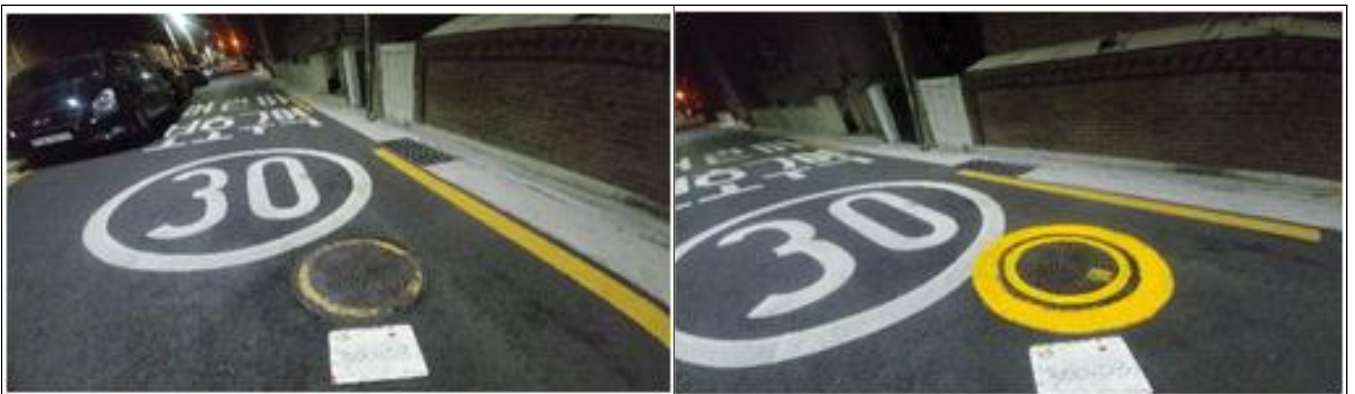
□ 공소 300103호(지하식)

확인 결과	○ 소화전 도색 확인(양호)
----------	-----------------

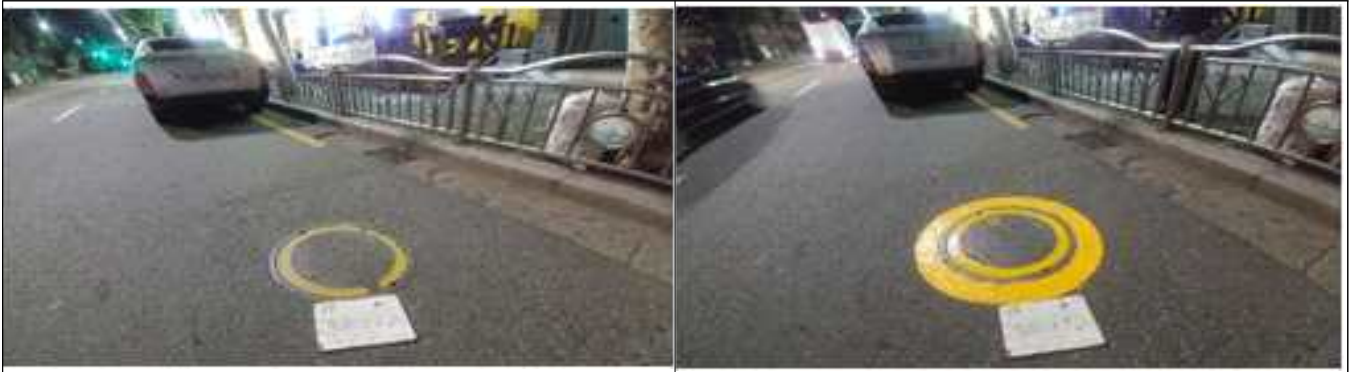
□ 공소 300112호(지하식)

확인 결과	○ 소화전 도색 확인(양호)
----------	-----------------

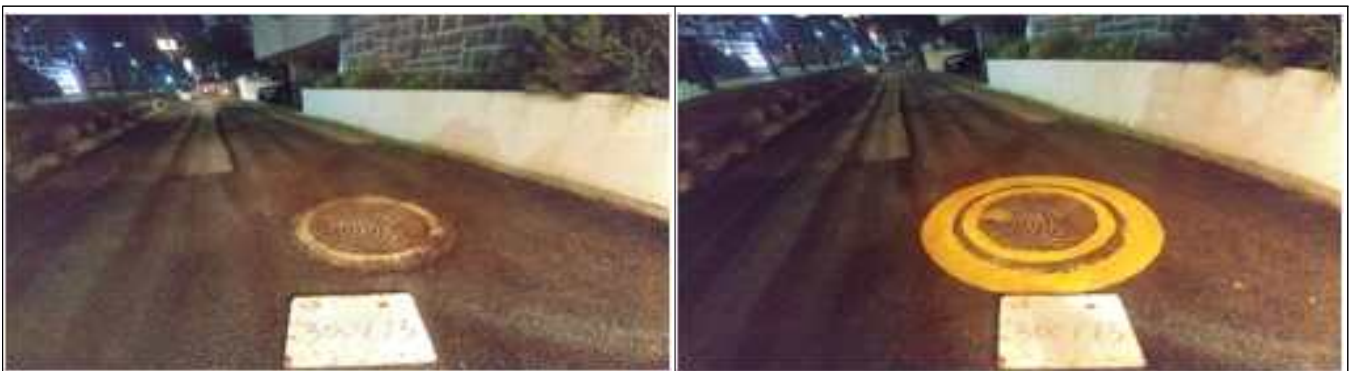
□ 공소 300115호(지하식)

확인 결과	○ 소화전 도색 확인(양호)
----------	-----------------

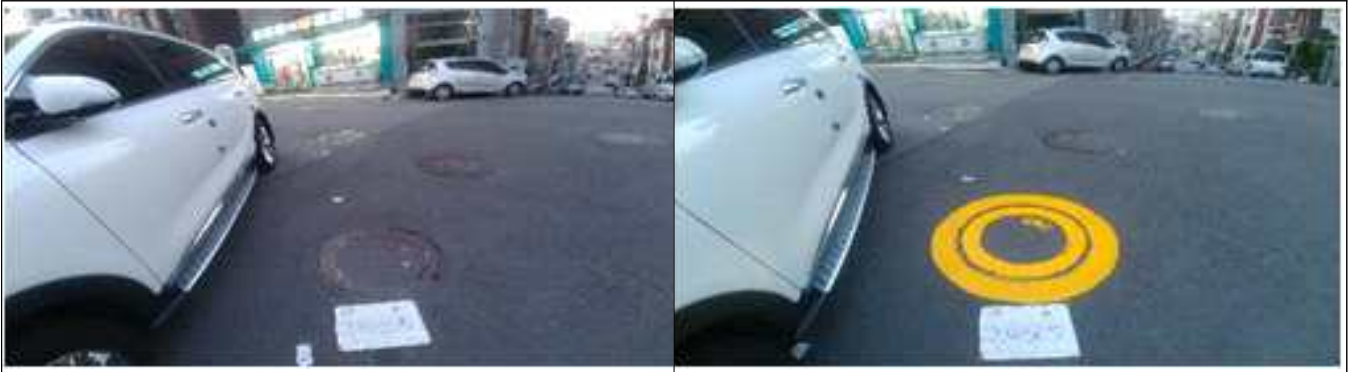
□ 공소 230005호(지하식)

확인 결과	○ 소화전 도색 확인(양호)
----------	-----------------

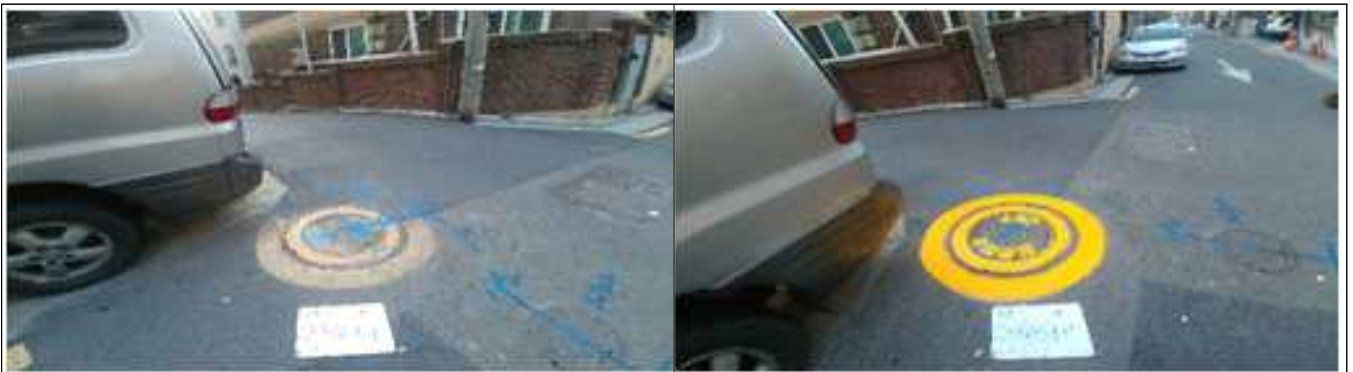
□ 공소 230049호(지하식)

확인 결과	○ 소화전 도색 확인(양호)
----------	-----------------

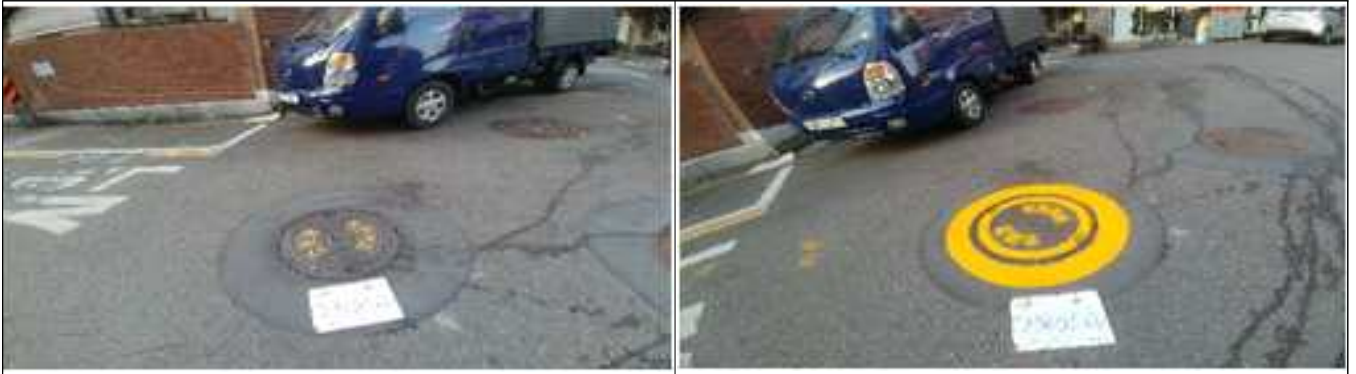
□ 공소 230004호(지하식)

확인 결과	○ 소화전 도색 확인(양호)
----------	-----------------

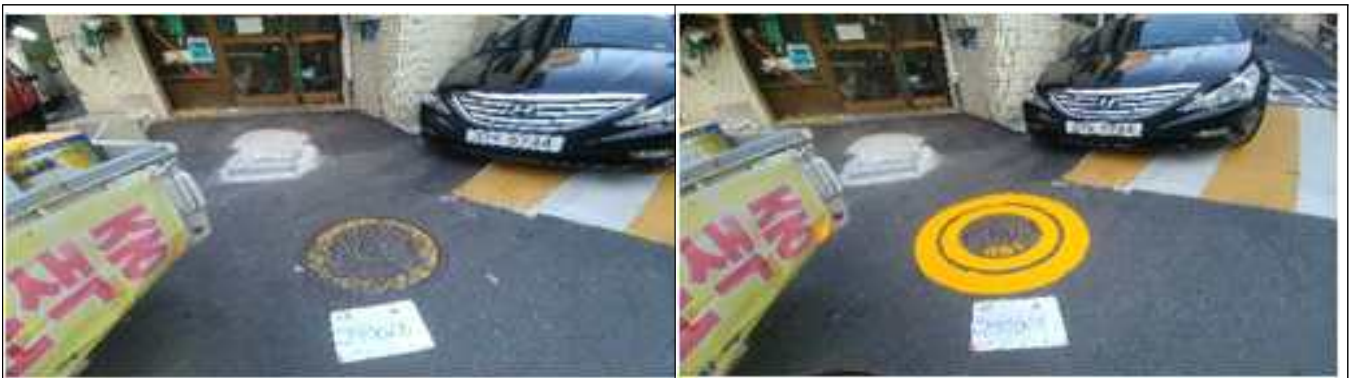
□ 공소 230018호(지하식)

확인 결과	○ 소화전 도색 확인(양호)
----------	-----------------

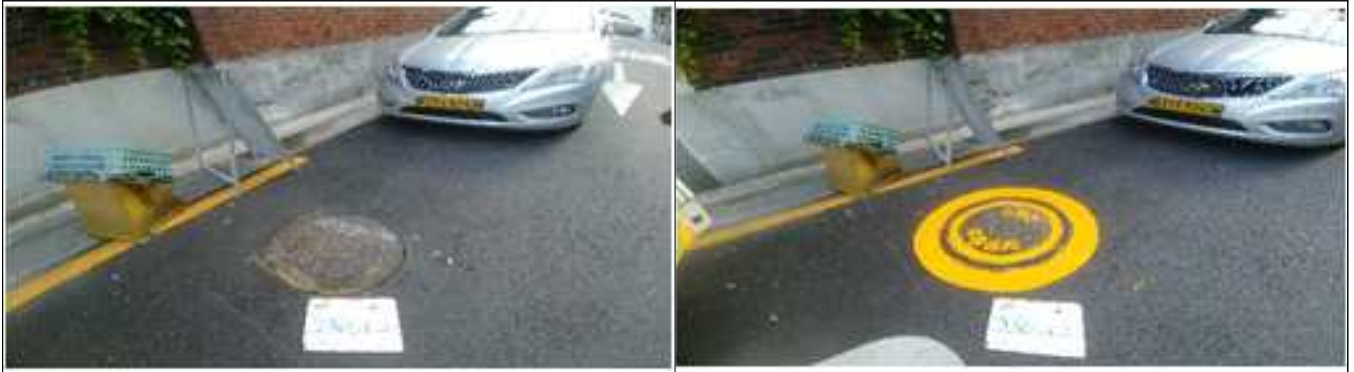
□ 공소 230042호(지하식)

확인 결과	○ 소화전 도색 확인(양호)
----------	-----------------

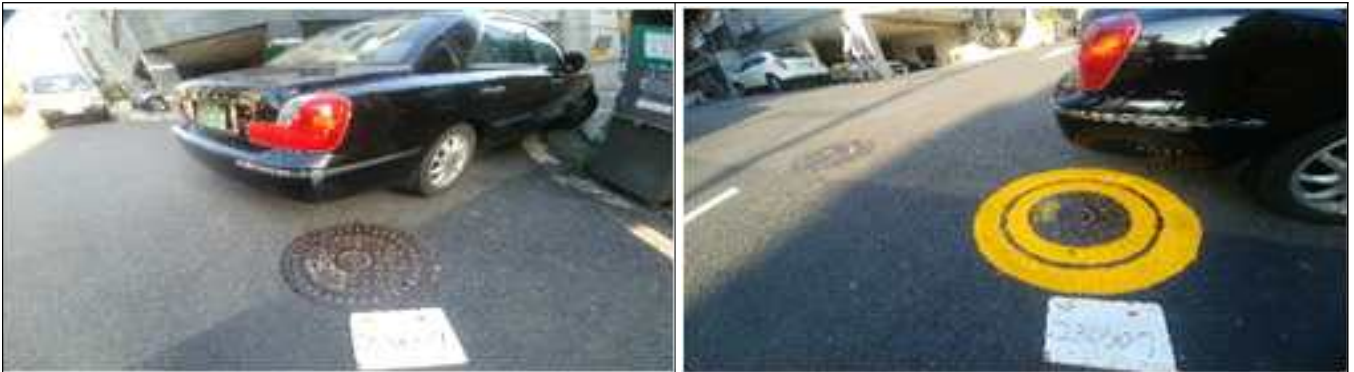
□ 공소 230007호(지하식)

확인 결과	○ 소화전 도색 확인(양호)
----------	-----------------

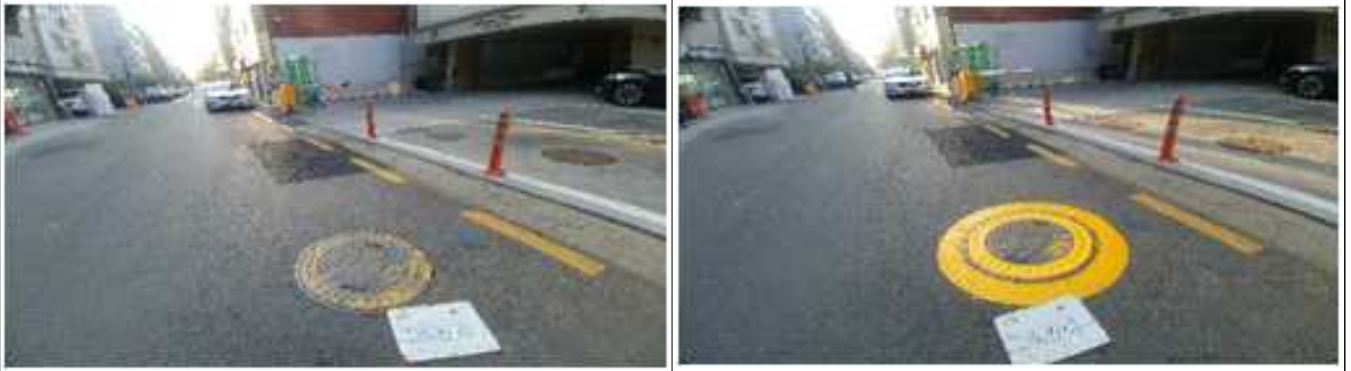
□ 공소 230014호(지하식)

확인 결과	○ 소화전 도색 확인(양호)
----------	-----------------

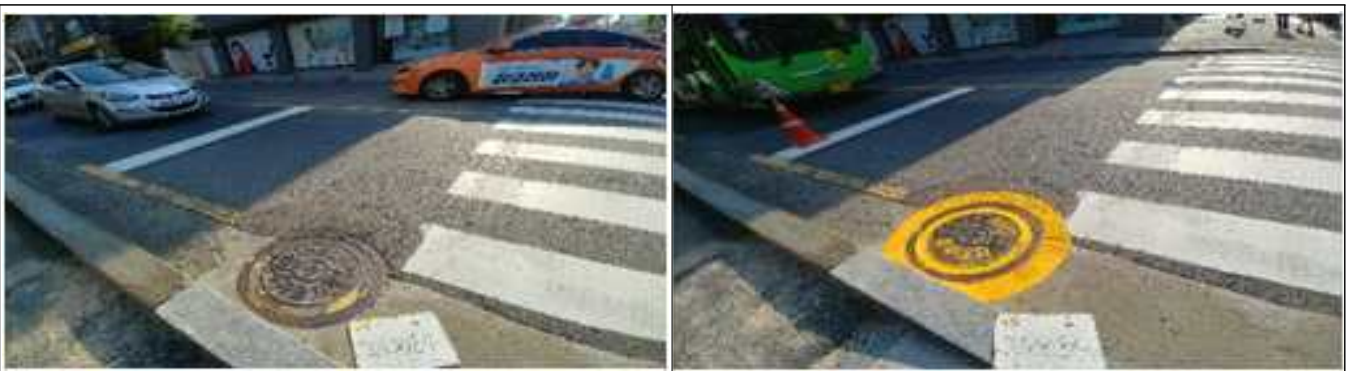
□ 공소 230089호(지하식)

확인 결과	○ 소화전 도색 확인(양호)
----------	-----------------
