2019년 소방용수시설 도색 및 보온 검수결과

(신정119안전센터)

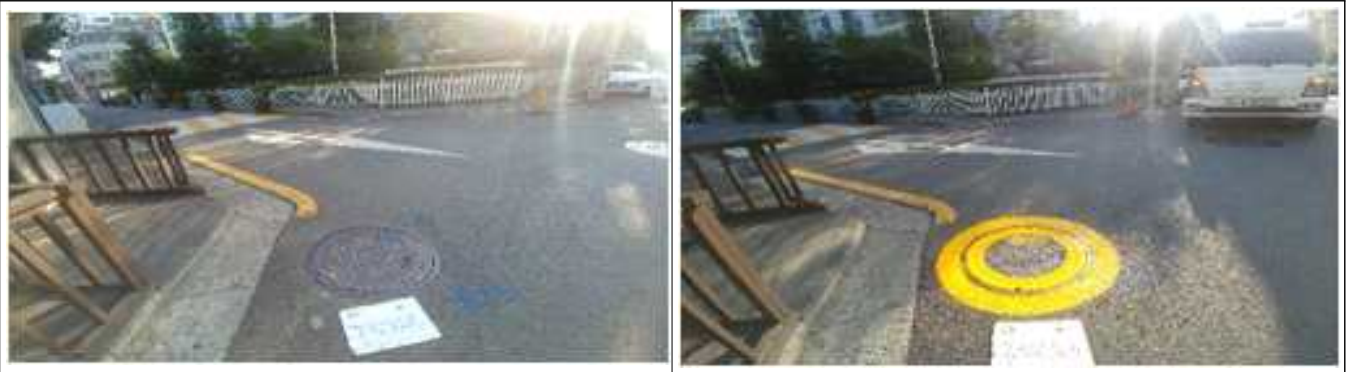
공소 230023호(지하식)

확인 결과	○ 소화전 도색 확인(양호)
----------	-----------------

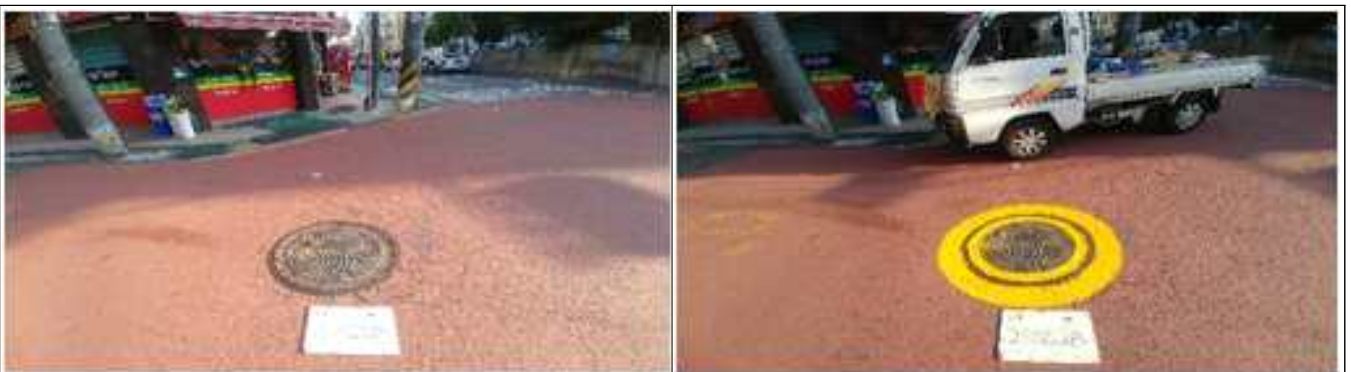
공소 230028호(지하식)

확인 결과	○ 소화전 도색 확인(양호)
----------	-----------------

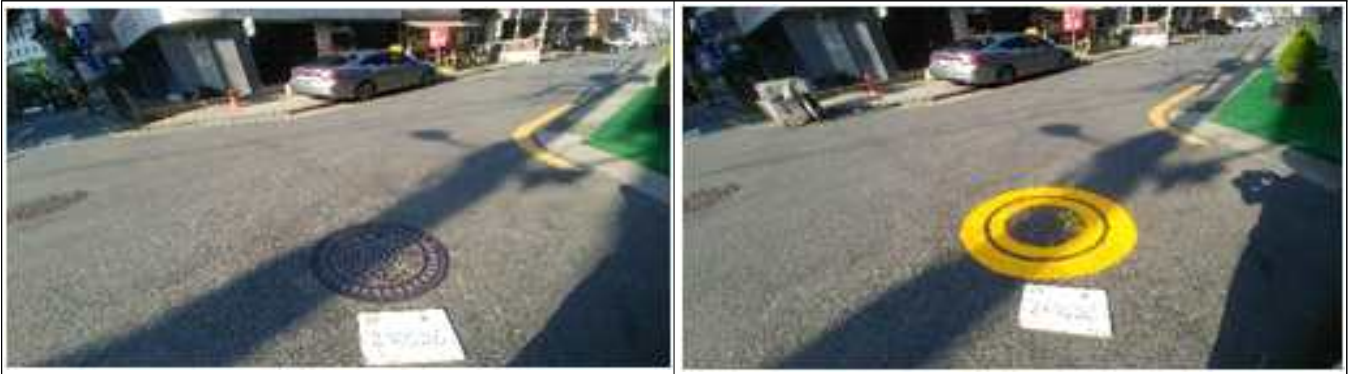
□ 공소 230026호(지하식)

확인 결과	○ 소화전 도색 확인(양호)
----------	-----------------

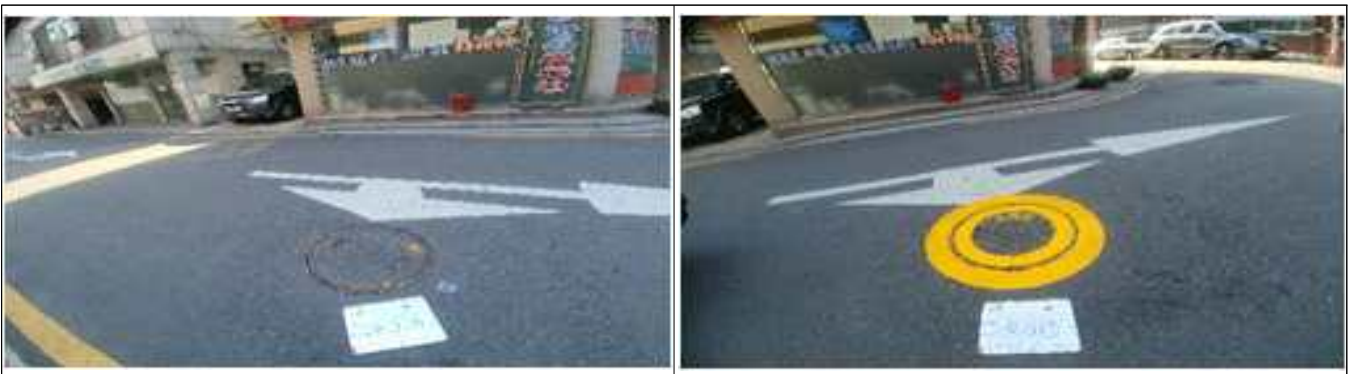
□ 공소 230015호(지하식)

확인 결과	○ 소화전 도색 확인(양호)
----------	-----------------

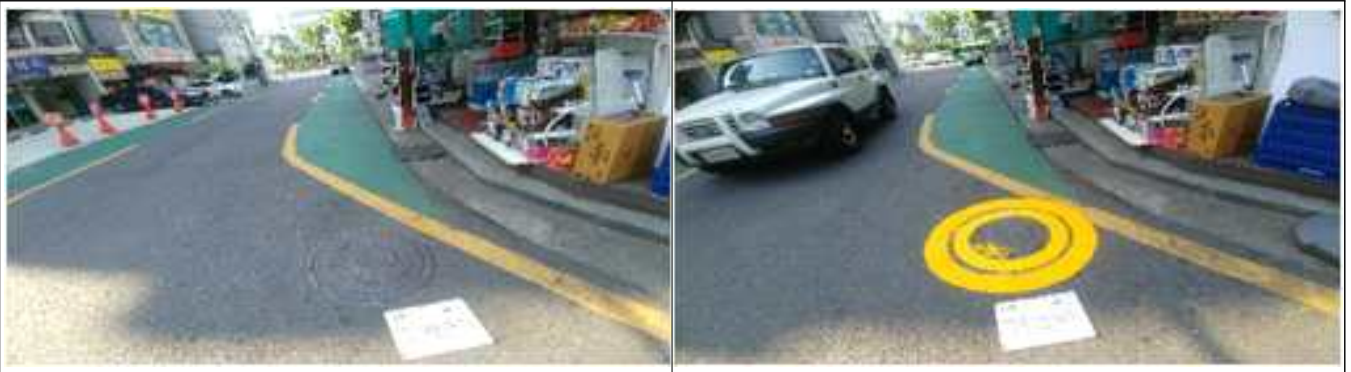
□ 공소 230035호(지하식)

확인 결과	○ 소화전 도색 확인(양호)
----------	-----------------

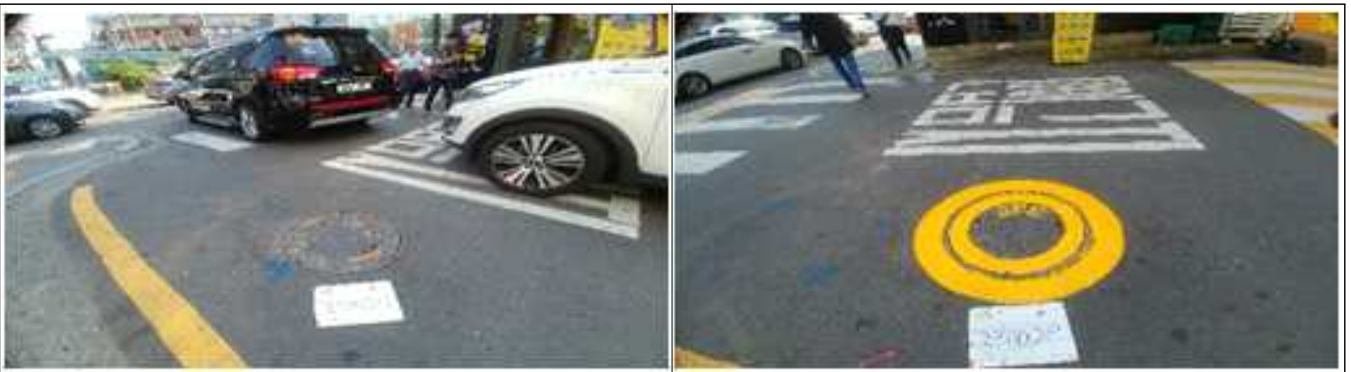
□ 공소 230029호(지하식)

확인 결과	○ 소화전 도색 확인(양호)
----------	-----------------

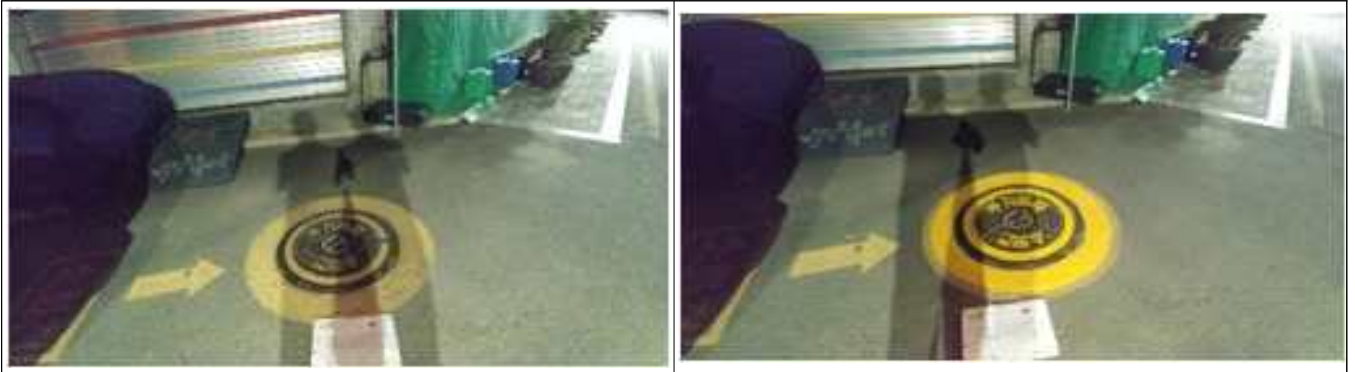
□ 공소 300072호(지하식)-태양광 조명 블럭 설치 예정

확인 결과	○ 소화전 도색 확인(양호)
----------	-----------------

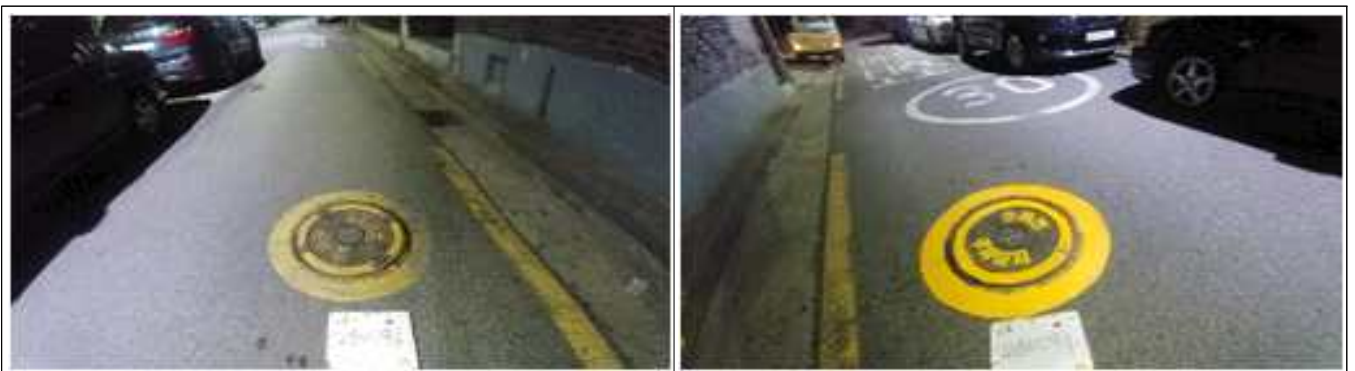
□ 공소 280094호(지하식)-태양광 조명 블럭 설치 예정

확인 결과	○ 소화전 도색 확인(양호)
----------	-----------------

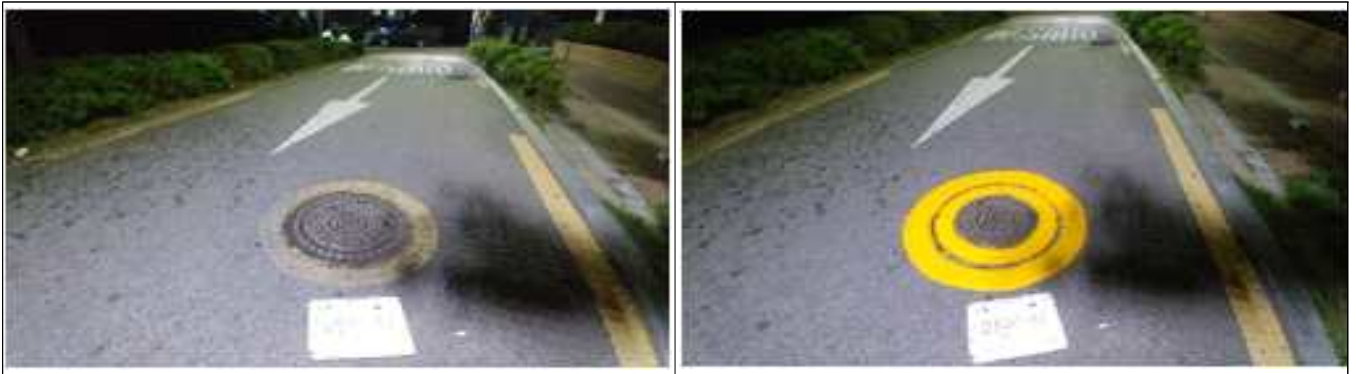
□ 공소 280031호(지하식)-태양광 조명 블럭 설치 예정

확인 결과	○ 소화전 도색 확인(양호)
----------	-----------------

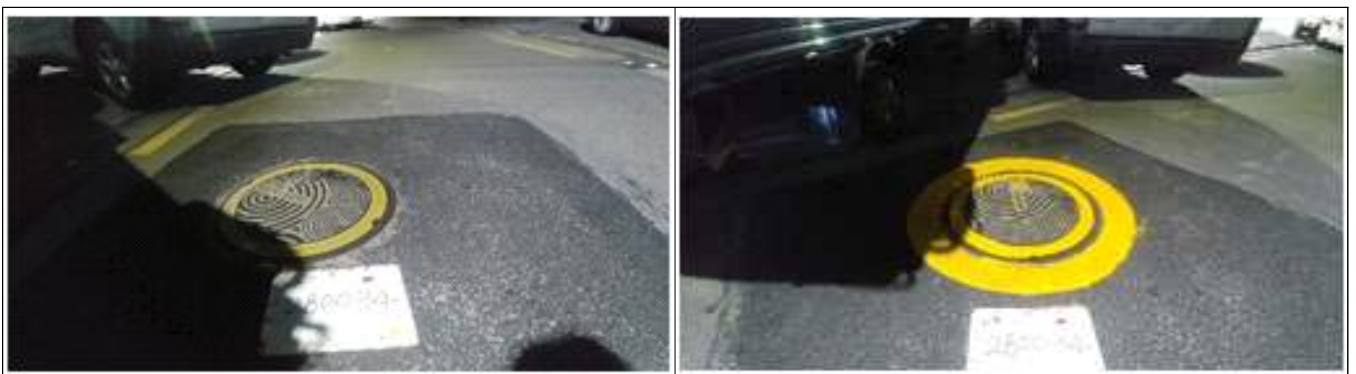
□ 공소 280034호(지하식)-태양광 조명 블럭 설치 예정

확인 결과	○ 소화전 도색 확인(양호)
----------	-----------------

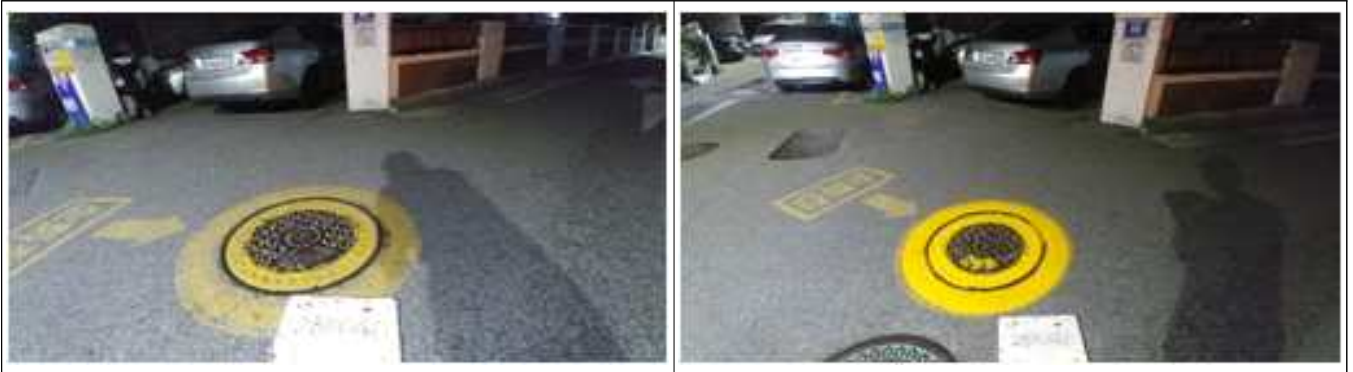
□ 공소 280040호(지하식)-태양광 조명 블럭 설치 예정

확인 결과	○ 소화전 도색 확인(양호)
----------	-----------------

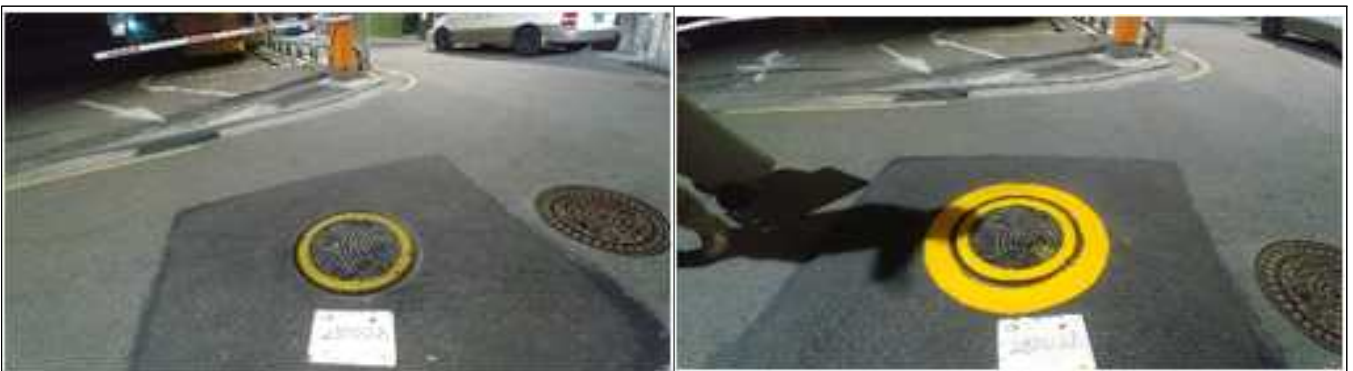
□ 공소 280028호(지하식)-태양광 조명 블럭 설치 예정

확인 결과	○ 소화전 도색 확인(양호)
----------	-----------------

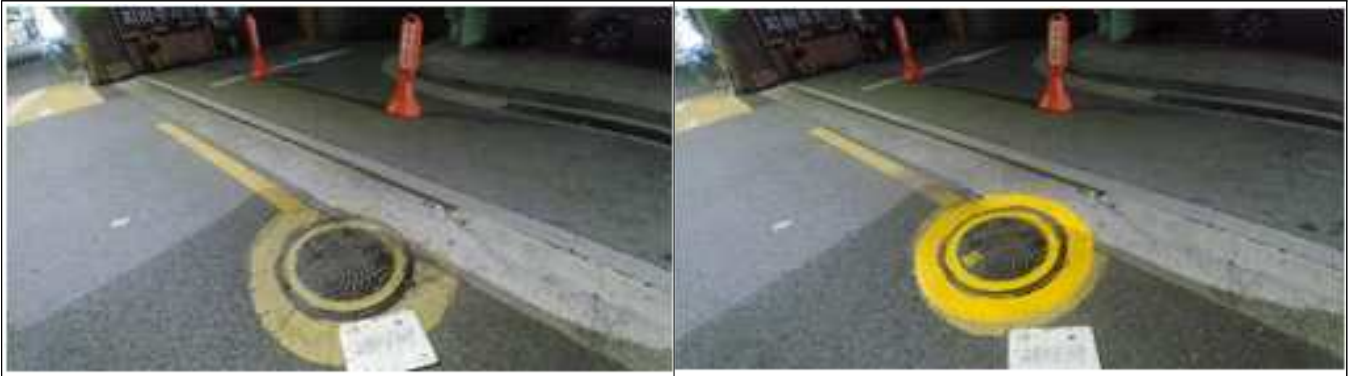
□ 공소 280139호(지하식)-태양광 조명 블럭 설치 예정

확인 결과	○ 소화전 도색 확인(양호)
----------	-----------------

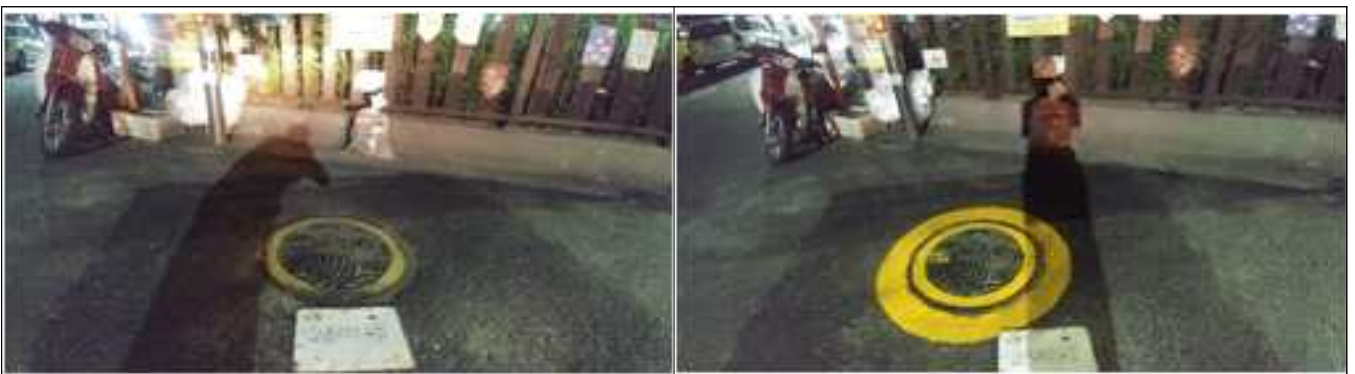
□ 공소 280025호(지하식)-태양광 조명 블럭 설치 예정

확인 결과	○ 소화전 도색 확인(양호)
----------	-----------------

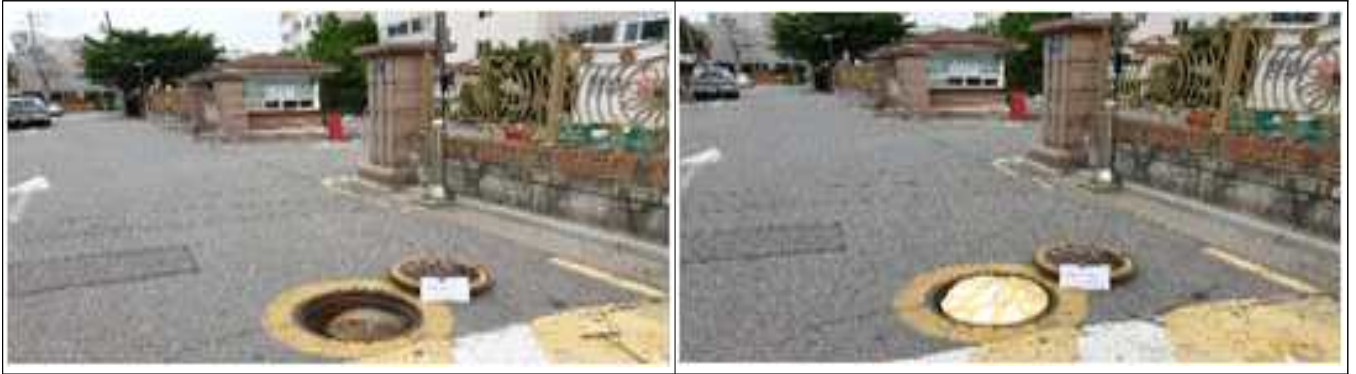
□ 공소 300065호(지하식)

확인 결과	○ 소화전 보온 확인(양호)
----------	------------------------

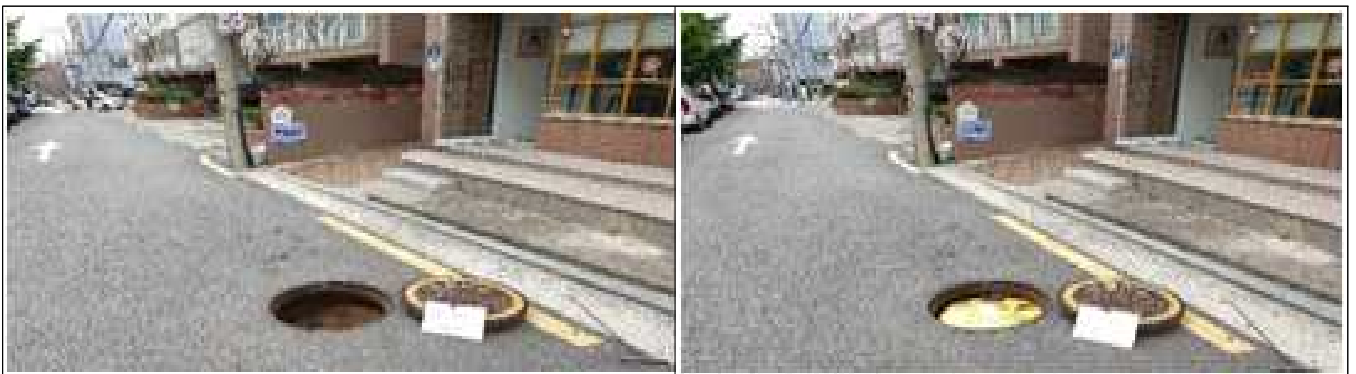
□ 공소 280122호(지하식)

확인 결과	○ 소화전 보온 확인(양호)
----------	------------------------

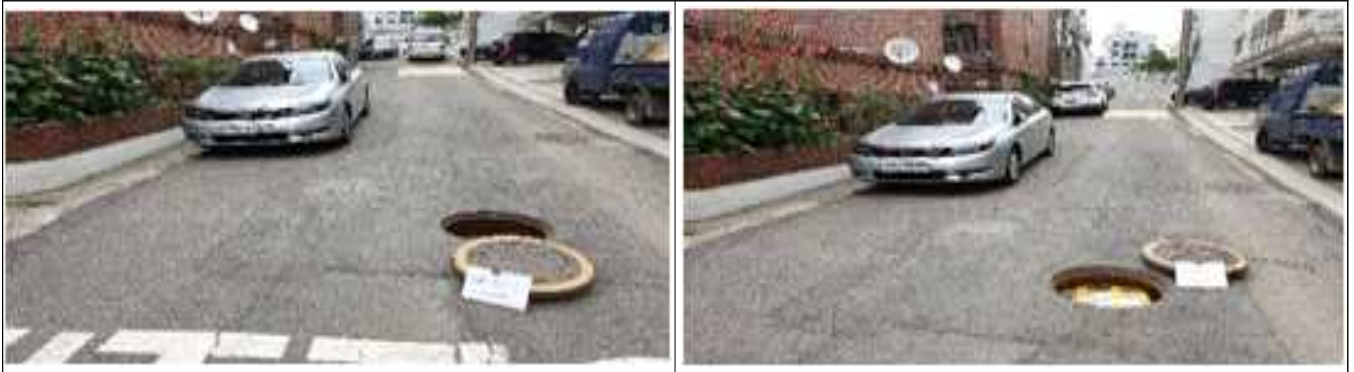
□ 공소 280144호(지하식)

확인 결과	○ 소화전 보온 확인(양호)
----------	------------------------

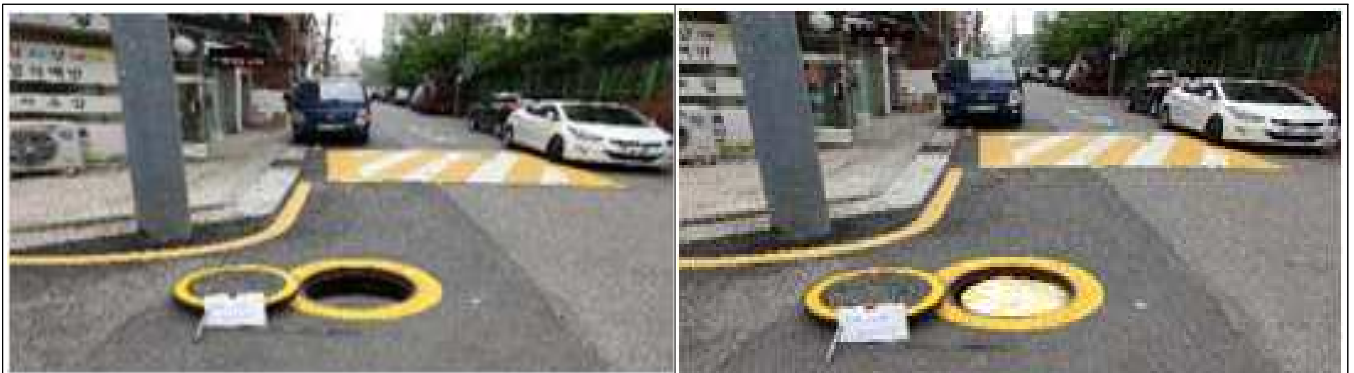
□ 공소 300024호(지하식)

확인 결과	○ 소화전 보온 확인(양호)
----------	------------------------
