한남배수지외 3개소 정밀점검용역
점 검 보 고 서

【도 원 배 수 지】

2010. 06.

도원배수지(2지) 정밀점검 결과표

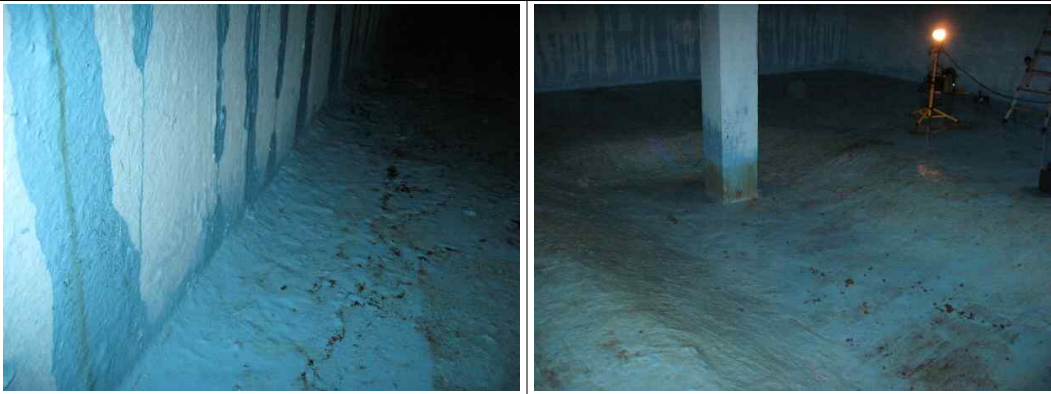
| 구 분 | 손 상 내 용 | |
|---|---|--|
| 상 부 슬래브 | <ul style="list-style-type: none"> • 전반적으로 재료분리 및 골재 노출상태이며, 방수층은 미시공 상태임. • 철근노출·박락 2개소 및 재료분리 9개소, 백태 2개소 발생. | |
| 바 닥 슬래브 | <ul style="list-style-type: none"> • 에폭시 방수로 시공되어 있으며, 전반적으로 외관상태는 양호함. | |

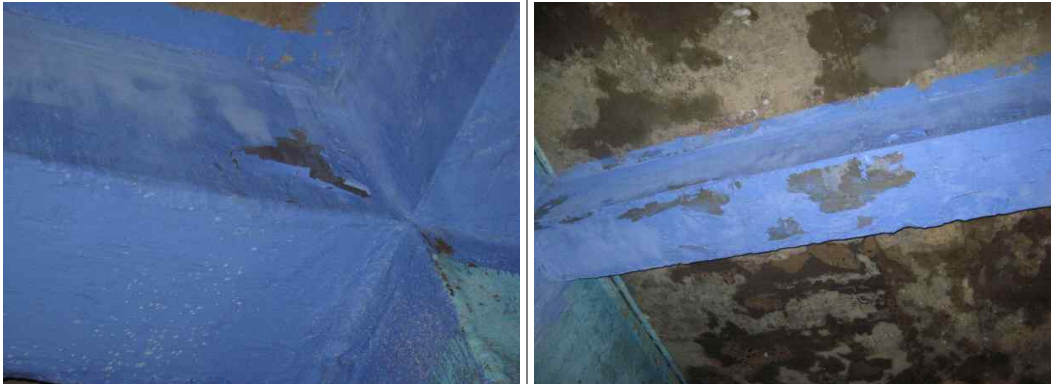
| 구 분 | 손 상 내 용 | |
|---|---|--|
| 보 | <ul style="list-style-type: none"> • 에폭시 방수로 시공되어 있으며, 방수도장 박락상태 2개소 발생. | |
