동공발생 원인조사 연구결과 및 관리방안 보고

도시안전본부
(도로관리과)

도로함몰의 예방과 동공탐사 선진기술 확보를 위해 일본 탐사업체를 초빙하여 동공탐사 및 원인조사를 실시하고 그 연구결과를 보고 드림

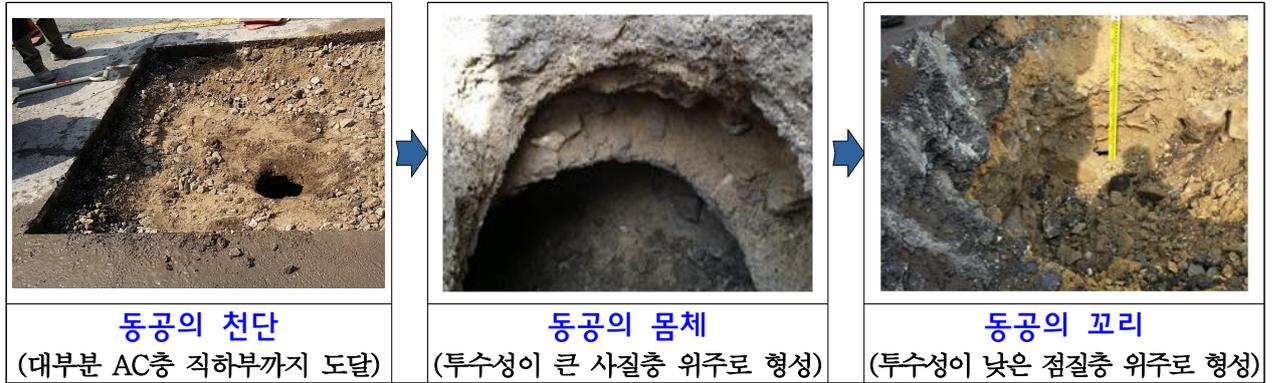
○ 발생 형태

- 조사 결과 : 25개소 동공 확정, 4개소 동공 없음
- 발생 현황
 - 물이 흐르는 관로 연결부 결함 : 11개소(전체의 44%)
 - ▶ 하수관 9개소(전체의 36%), 전력관 1개소, 통신관 1개소
 - 굴착복구 미흡으로 인한 장기침하 : 14개소(전체의 56%)
 - ▶ 전력관 4개소, 지하철 4개소, 상수관 4개소, 하수박스 1개소, 통신관 1개소
 - 동공이 없는 개소 : 4개소(특정 물체의 검출 신호에 대한 분석 오류)
 - ▶ 매립된 순수 자갈층, 아스팔트덩이, 흙시멘트, 전력관 보호커버

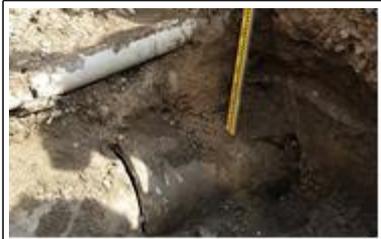
① 관로의 손상
(관로 연결부 틈새 방치 등)

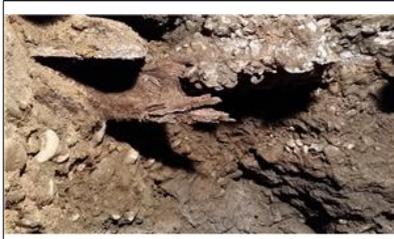
② 되메우기시 공간 방치
(토류관, 콘크리트덩이 등 매몰)

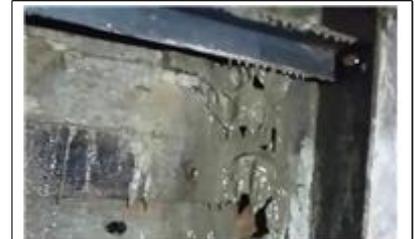
③ 굴착공사중 토류벽 차수 미흡
(토류벽 배면에서 물·토사 유입)

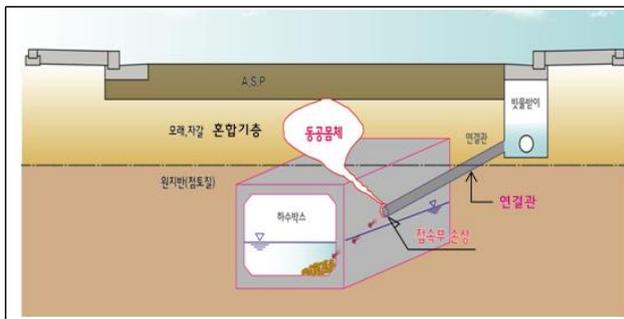
① 하수관 유입형

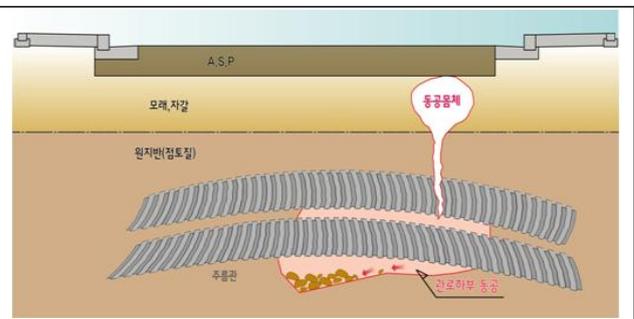
② 매설관 하부공간 유입형

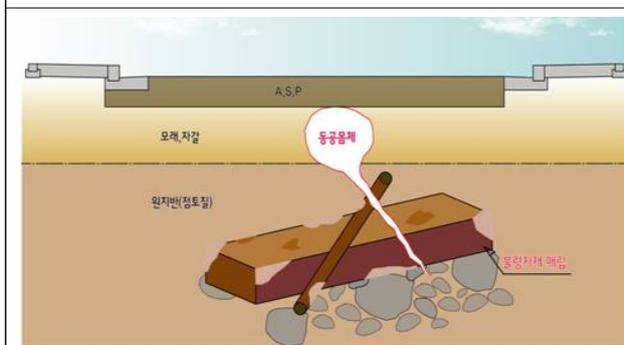
③ 매립재 사이 형성된 공간 유입형

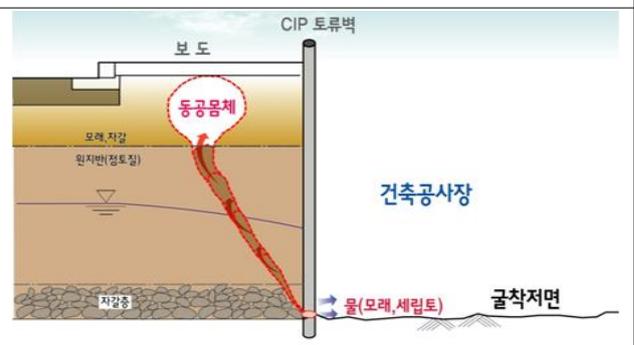
④ 구조물·토류벽 배면에서 내부로의 유입형
