동물사내 위험 수목 내역(동물복지2과)

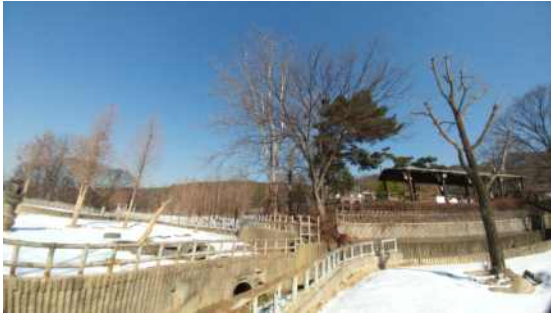
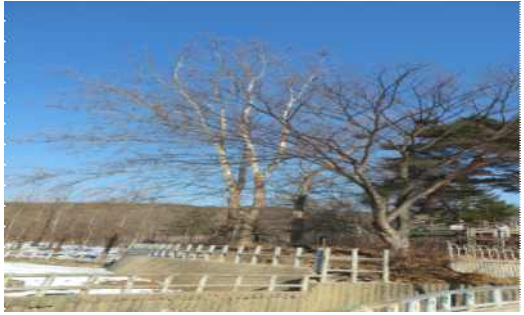
위치	수종	흉고직경 (cm)	수량	사 유	사 진 (전경)	사 진 (근경)
대동물관 아시아코끼리 관람데크	-	-	1	·과밀로 인한 전지작업

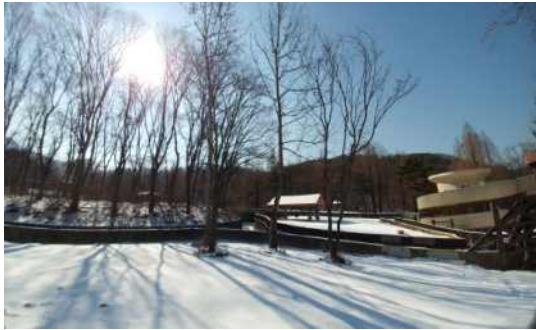
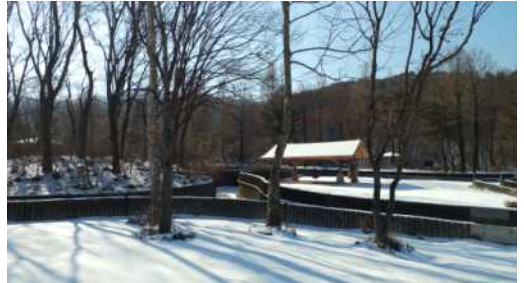
대동물관 아시아코끼리 2번 방사장	-	-	7	·전지작업

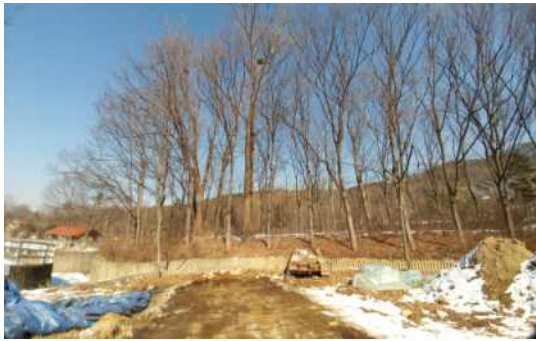
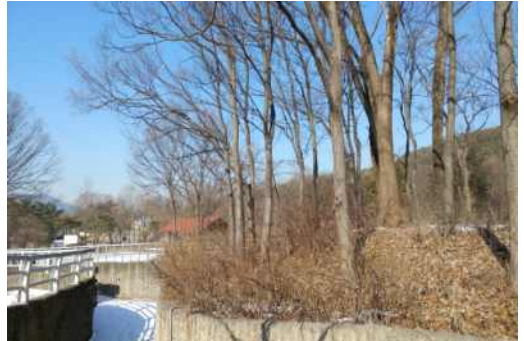
대동물관 큰불소, 아프리카물소 방사장 사이 동산	미루나 무	-	전체수목 및 아프리카 물소 이동통로 미루나무 4그루	·위험 수목 전지작업 및 미루나무 4그루 제거

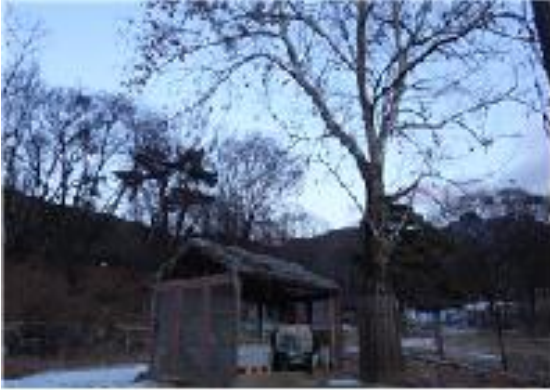
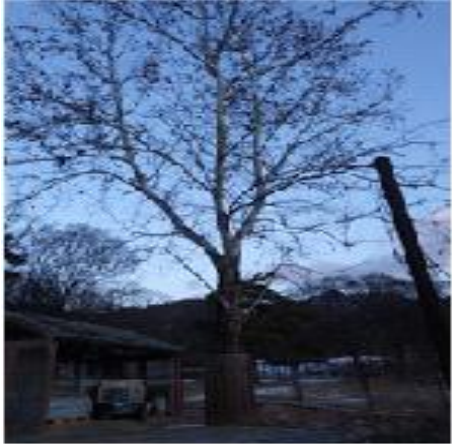
<p>흰오릭스 방사장</p>	<p>버즘나무</p>	<p>-</p>	<p>1</p>	<p>· 기상상황에 따라 부러질 우려가 있어 관람객 및 동물의 안전을 위해 <u>부분 가지치기</u>가 필요함</p>

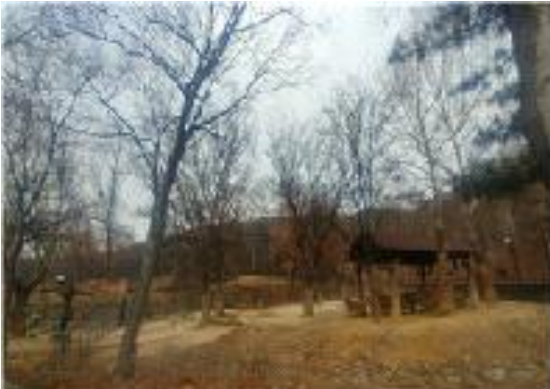
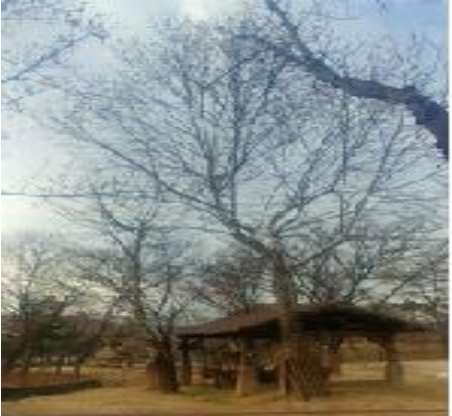
<p>바바리양 수컷 방사장 (왼쪽)</p>	<p>버즘나무</p>	<p>-</p>	<p>2</p>	<p>· 기상상황에 따라 부러질 우려가 있어 관람객 및 동물의 안전을 위해 <u>부분 가지치기</u>가 필요함</p>

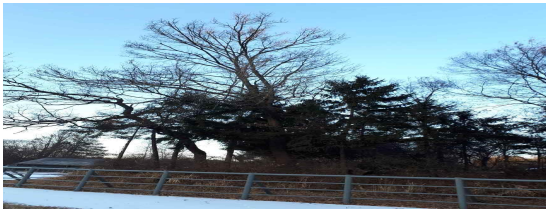
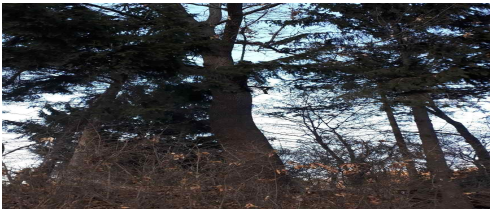
위치	수종	흉고직경 (cm)	수량	사유	사 진 (전경)	사 진 (근경)
기린방사장 동산 내	참나무	20~30	1	가지가 심하게 치우 쳐져 도복우려가 있는 수목

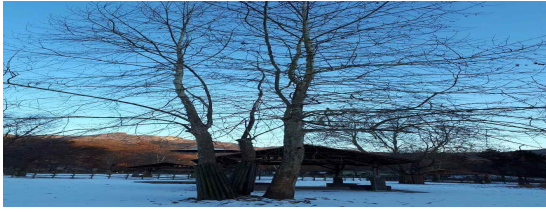
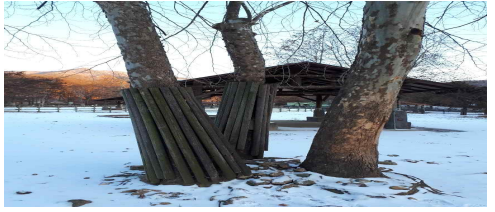
얼룩말 방사장	버즘나무	20	1	가지가 심하게 치우 쳐져 도복우려가 있는 수목

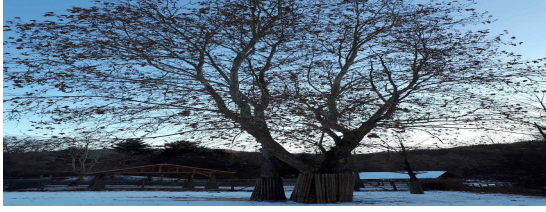
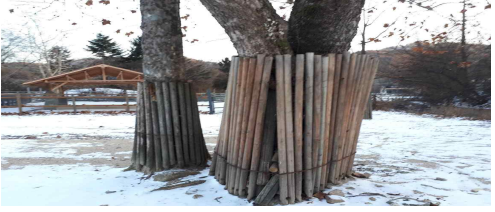
2	가지가 심하게 치우 쳐져 도복우려가 있는 수목

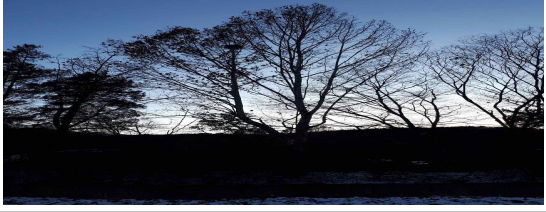
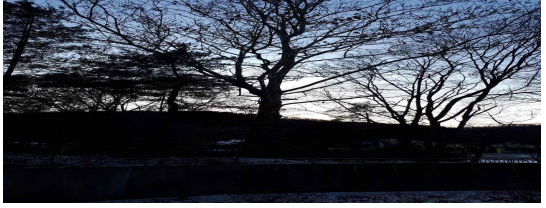
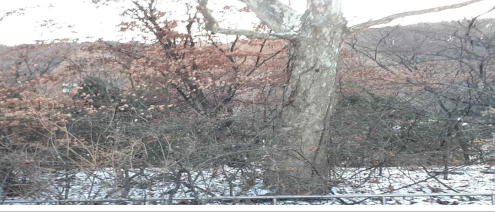
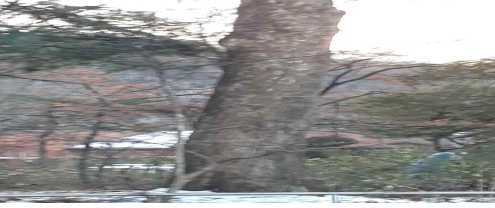
홍학사 뒷동산	버즘나무	20	2	가지가 심하게 치우 쳐져 도복우려가 있는 수목

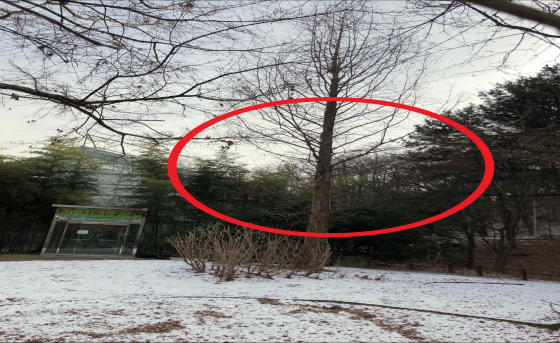
위치	수종	흉고직경 (cm)	수량	사 유	사 진 (전경)	사 진 (근경)
곤충관	메타세 콰이어	124	1	· 나무 주변에 나비 먹 이용 식물을 식재해야 하는데, 그늘이져서 식물이 자라지 못함
