## 42) 80-12-L-01-B10

### (1) 조사개요

산지명	상도공원	시점	37.494158, 126.943334
주소	서울특별시 동작구 상도동 산65-198	종점	37.494029, 126.943734
비탈면 종류	인공비탈면	구역 연장	240 m
시설물 현황	조경석

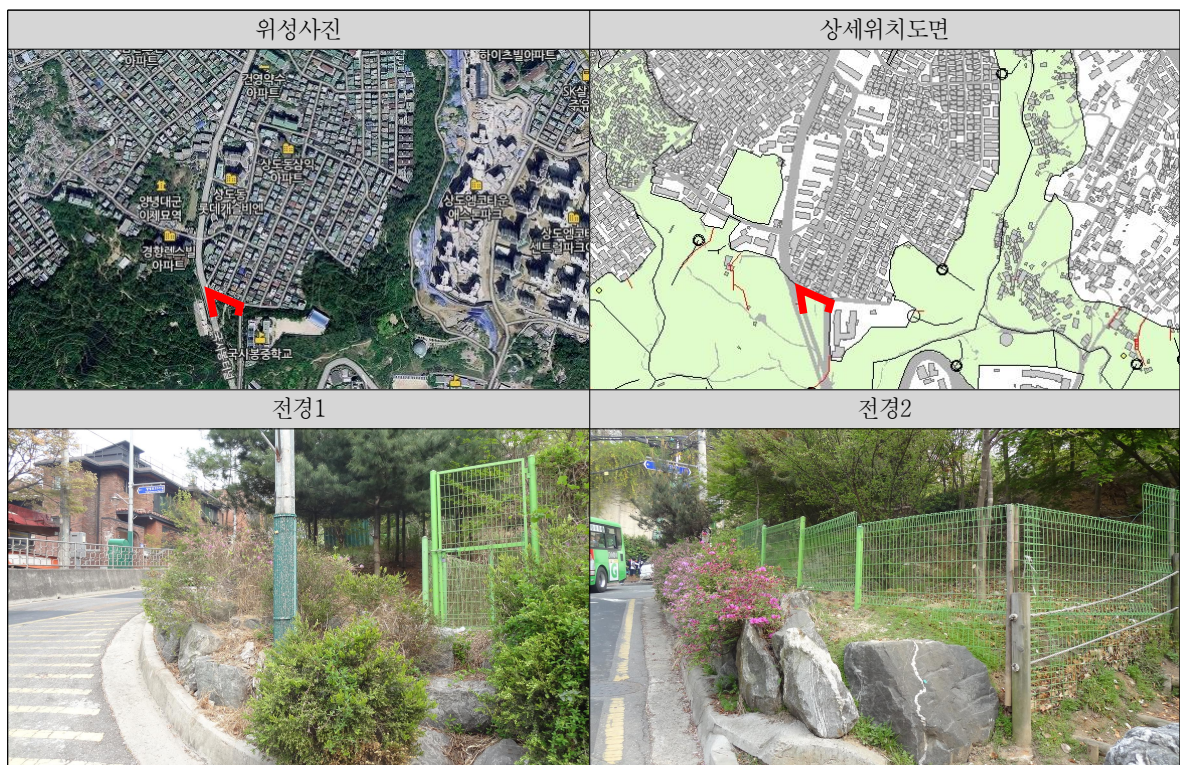
비탈면 경사각 (°)	비탈면 높이 (m)	중단 형상	횡단 형상	절리향/흩강도	비탈면도 풍화도	지하수 상태	배수 시설	표면 보호공 상태	붕괴력	비탈면 종류	사회적영향도 (점수)	보정수 (점수)	점수 산급 / 분급
33	5	직선형	직선형	매우 견고	하	젓음	양호	매우 양호	없음	토사 비탈면	30	-15	36/B
0	0	2	0	1	1	3	2	1	1	10

조사 의견	소규모 사면. 혼합사면. 일부 소규모 침식. 이격 5m
대책 방안	재해위험성이 없으나 주기적인 관리가 필요
