## 겨울철대비 도로시설물 안전점검 보고서

2019. 11.

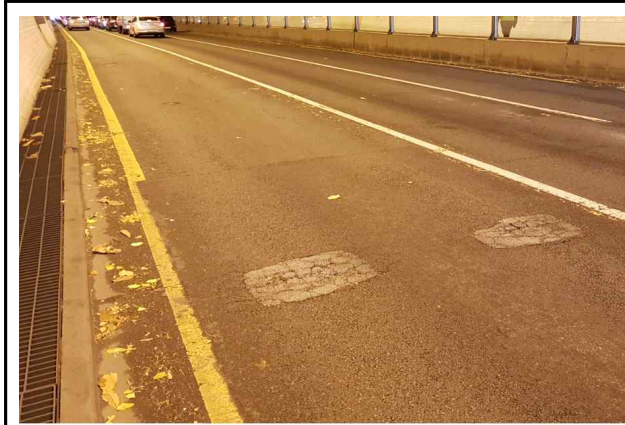
1번: 포장소파(매봉터널 역삼방향 1차로)

직영보수반 작업지시

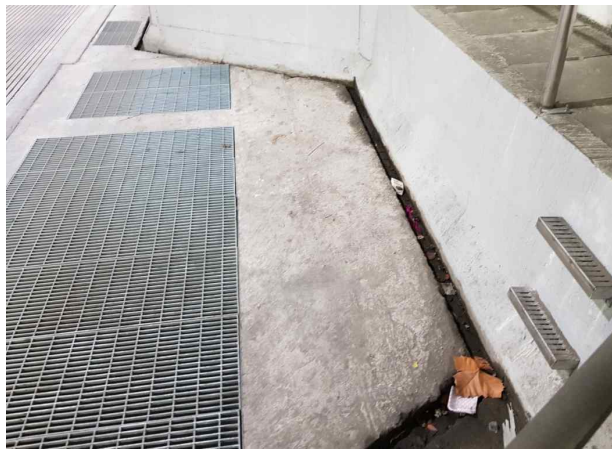
2번: 배수로 퇴적(장지19번 위례방향 집수정주변)

직영보수반 작업지시

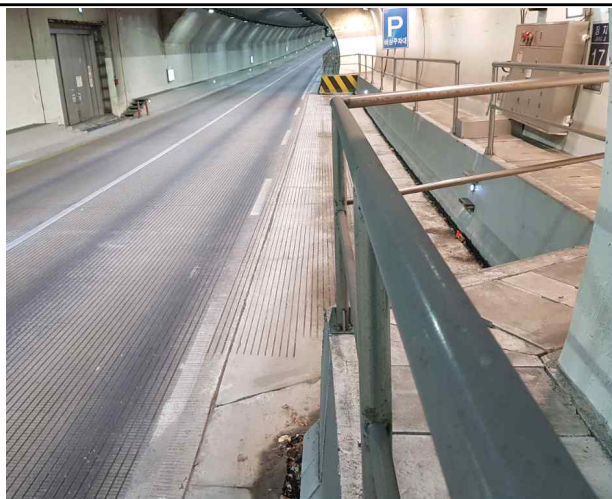
3번: 배수로 퇴적(장지17번 위례방향 비상주차대)

직영보수반 작업지시
