## 결함사항 조치 결과

○ 시설물명 : 미아리구름다리 G1열

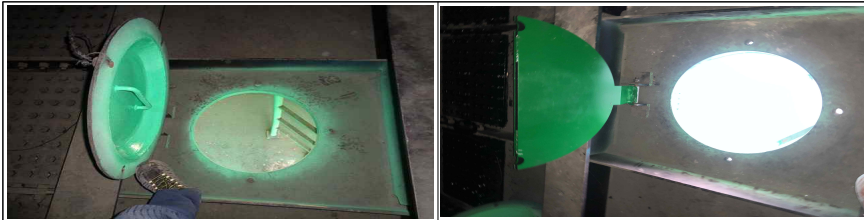
위 치 : A2측 강박스 진입 맨홀, 사진설명 : 맨홀 덮개 무거워 안전사고 우려

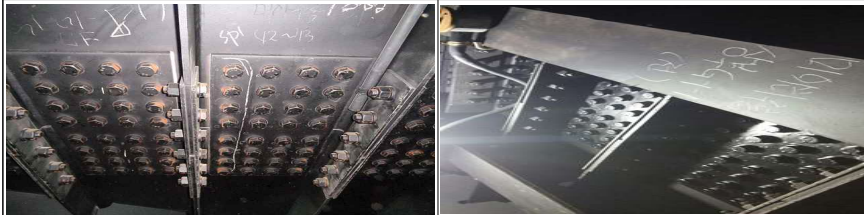
위 치 : A1 G1열 SP1, 사진설명 : 상부 Splice부 볼트 등 녹 발생

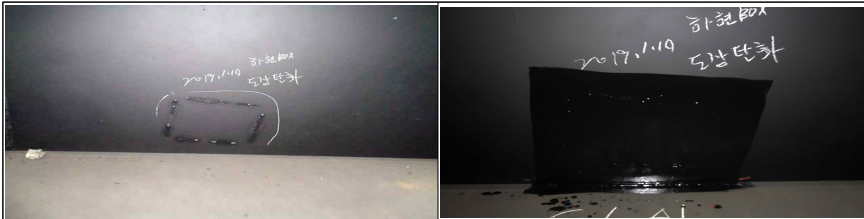
위 치 : A1 G1열 아치 하현 박스 입구, 사진설명 : 복부판 도장탄화

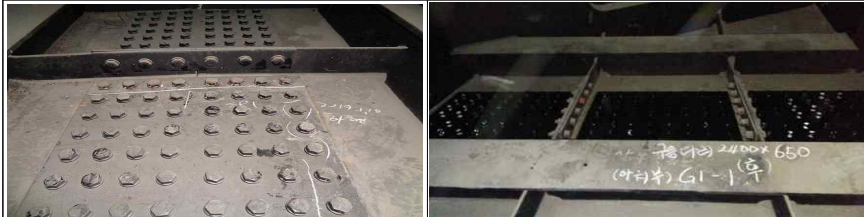
위 치 : A1 G1열 아치 하현 박스 SP1, 사진설명 : 하부 Splice부 볼트 등 녹 발생

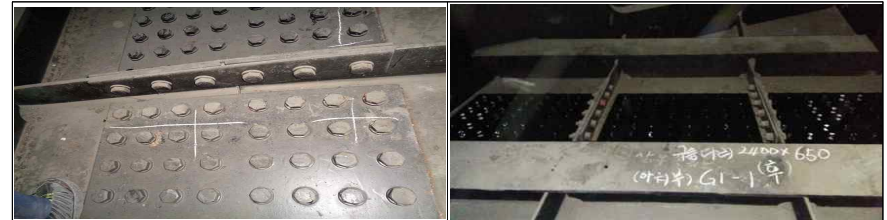
위 치 : A1 G1열 아치 하현 박스 SP1, 사진설명 : 하부 Splice부 볼트 등 녹 발생

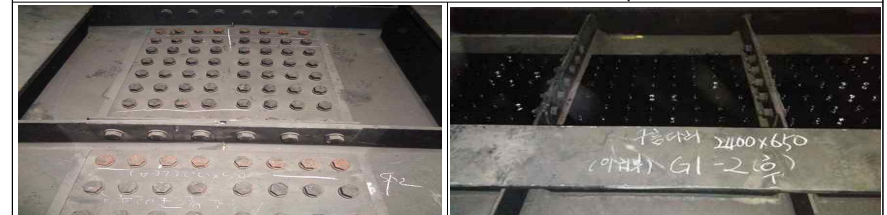
위 치 : A1 G1열 아치 하현 박스 SP2, 사진설명 : 하부 Splice부 볼트 등 녹 발생

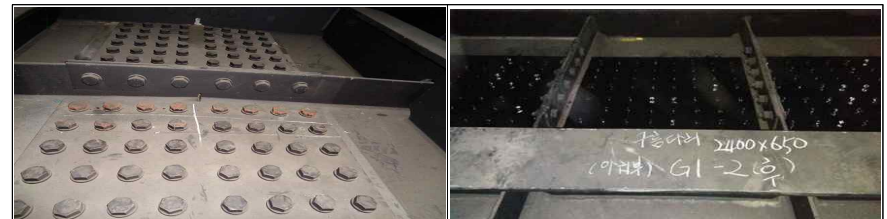
위 치 : A1 G1열 아치 하현 박스 SP2, 사진설명 : 하부 Splice부 볼트 등 녹 발생

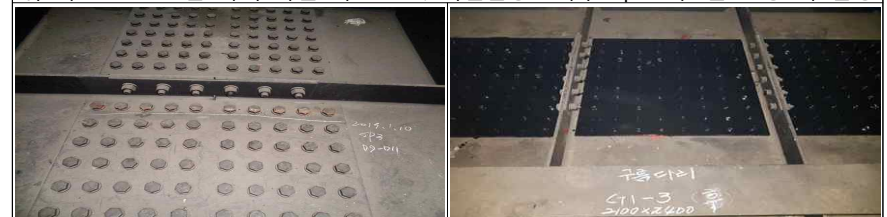
위 치 : A1 G1열 SP3, 사진설명 : 하부 Splice부 볼트 등 녹 발생

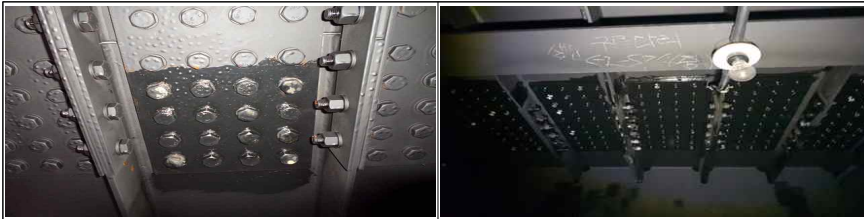
위 치 : A1 G2열 D7~D8구간 상부 SP부, 사진설명 : 상부 Splice부 누수흔적 및 녹 발생

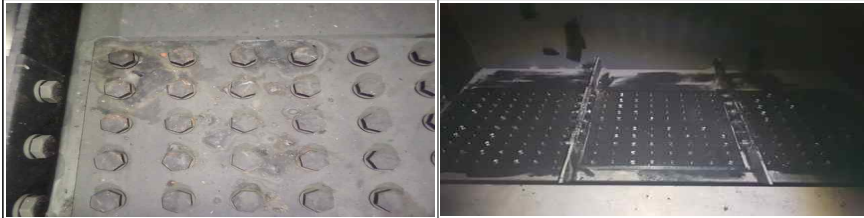
위 치 : A1 G2열 D7~D8구간 하부 SP부, 사진설명 : 누수로 인한 하부 오염 및 녹발생

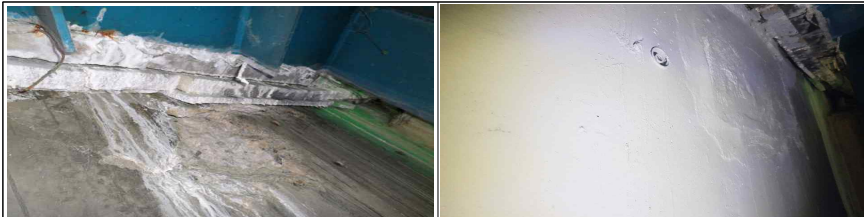
위 치 : A2 G2열 신축이음하부, 사진설명 : 신축이음하부 교대 흥벽 콘크리트 탈락

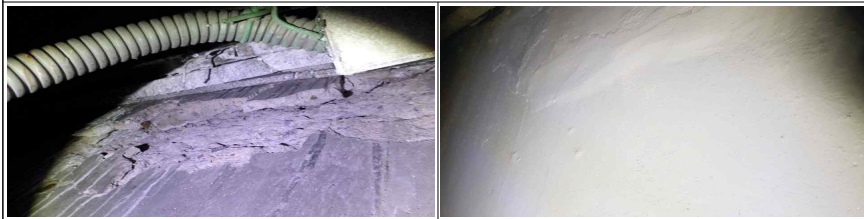
위 치 : A2 G2열 신축이음하부, 사진설명 : 신축이음하부 교대 흥벽 콘크리트 탈락

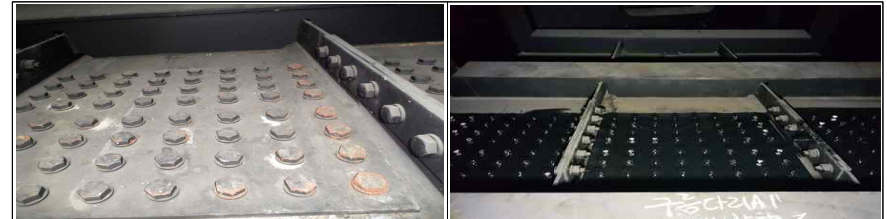
위 치 : A1 방향 아치 하현 박스 SP부, 사진설명 : 하부 Splice부 볼트 등 녹 발생

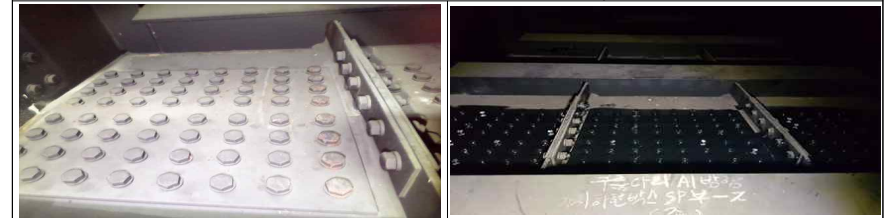
위 치 : A1 방향 아치 하현 박스 SP부, 사진설명 : 하부 Splice부 볼트 등 녹 발생

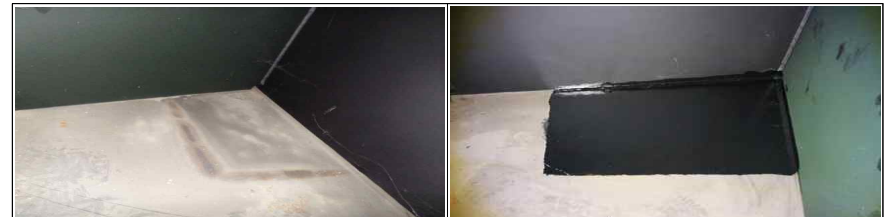
위 치 : A1방향 아치 하현 박스 A1 지점부, 사진설명 : 지점부 하부 도장탄화

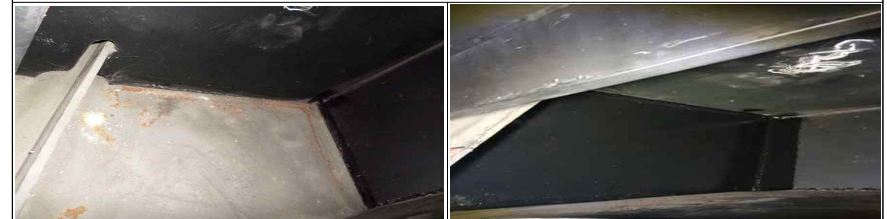
위 치 : A1방향 아치 하현 박스 A1 지점부, 사진설명 : 지점부 하부 도장탄화

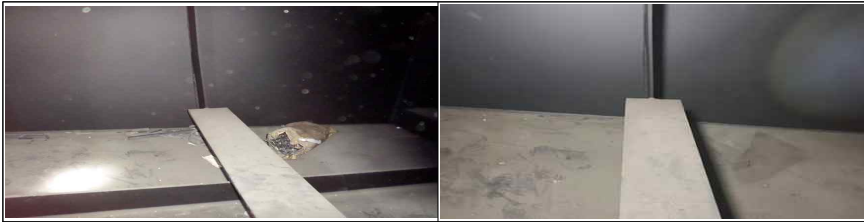
위 치 : A2 방향 아치 하현 박스 SP부, 사진설명 : 내부 작업잔재 등 미제거

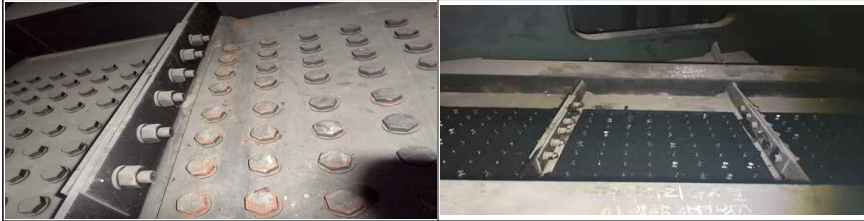
위 치 : A2 방향 아치 하현 박스 SP부, 사진설명 : 하부 Splice부 볼트 등 녹 발생
