반포천1복개 고속터미널~센트럴시티  
확장복개 포장면 점검 의견서  
(반포천1복개 정밀안전진단 용역)

2018. 10

(재)한국건설품질연구원

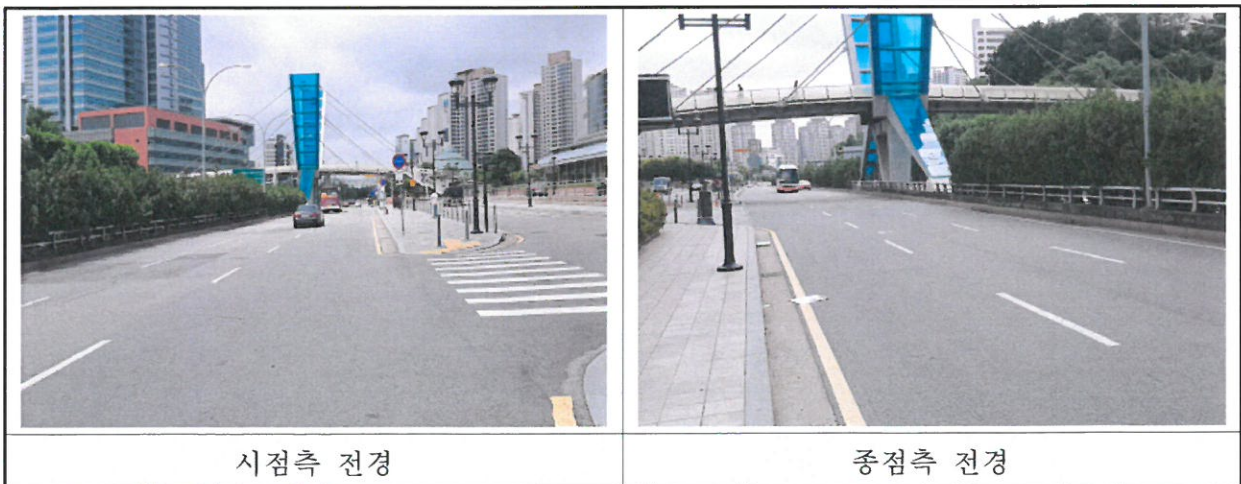
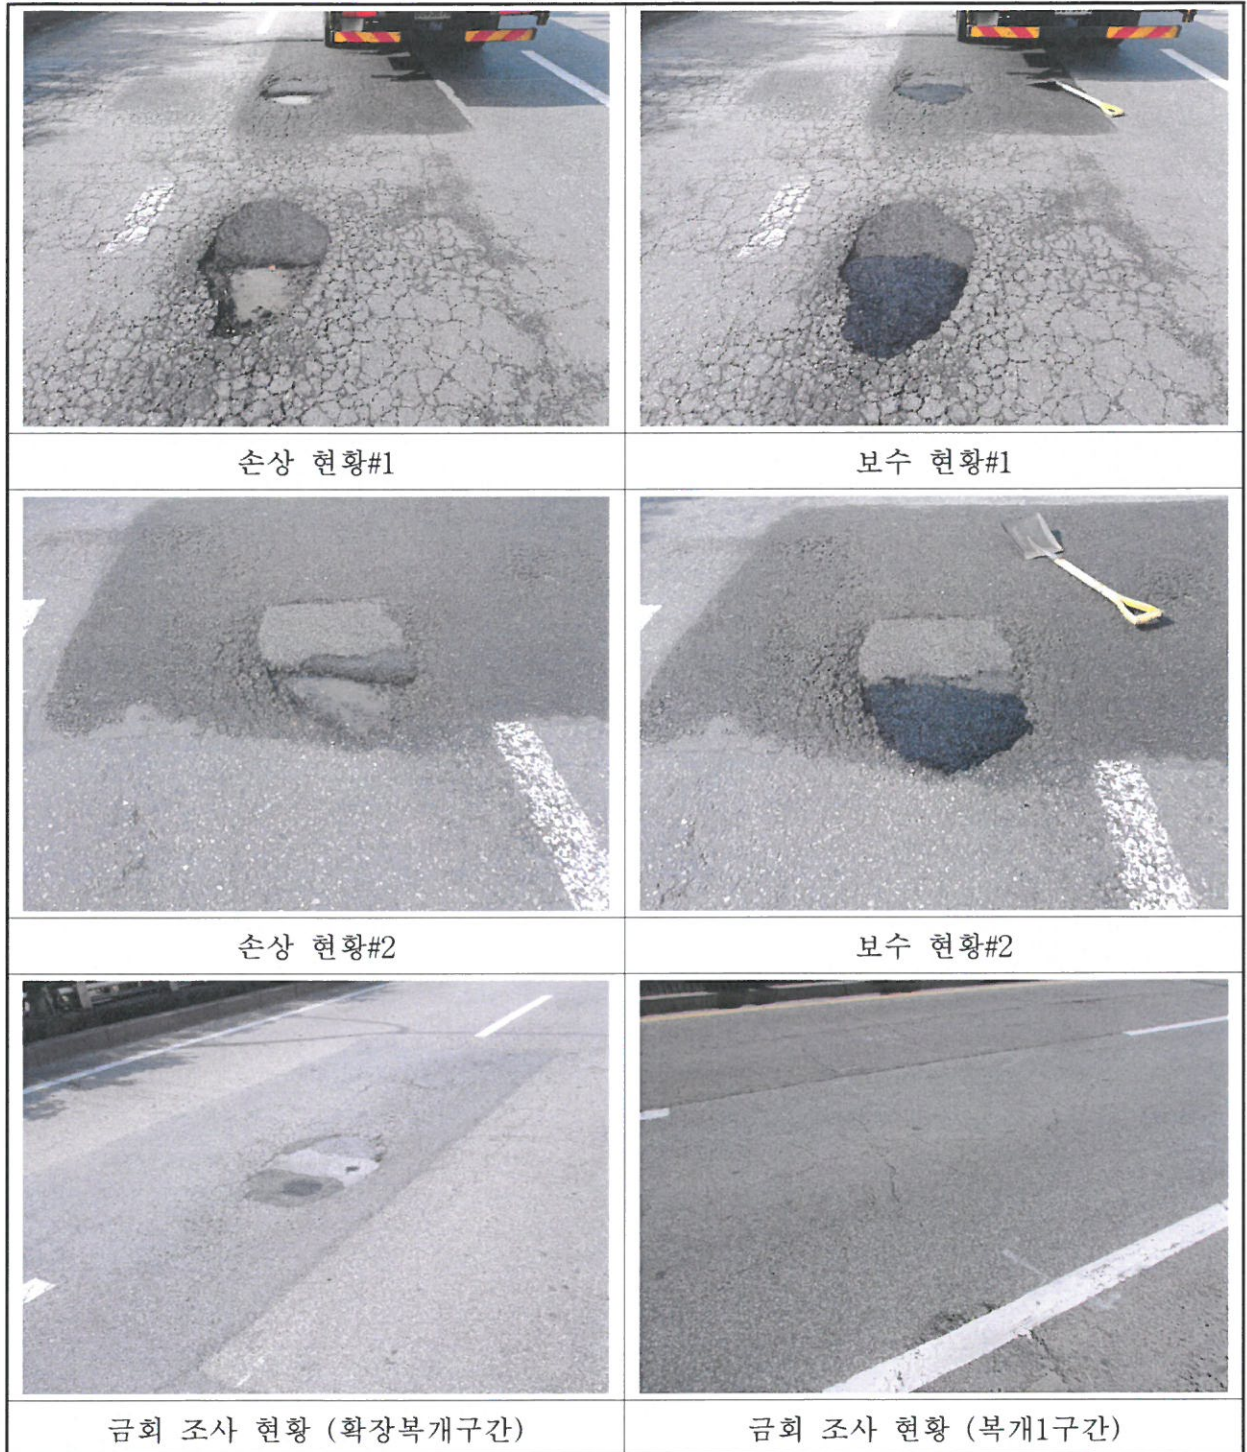
▶ 점검일 현재 반포천1복개 구조물 상부포장면(고속버스터미널~센트럴시티 구간 및 복개1구간)외관조사 결과 국부적인 포트홀 및 패임, 망상균열 등이 발생되었나, 발생한 현상에 대해 주기적인 보수(소파보수)를 실시한 것으로 조사되었다. 그에 따른 현장조사 내용은 다음과 같다.

▶ 점검일 현재 발생된 손상의 경우 해당 구간 포장부의 통행량 과다 및 공용기간증가, 동절기 염화칼슘포설 등에 의해 아스팔트의 피로균열, 파손(포트홀 및 패임), 재료의 기능 상실 등이 발생된 것으로 판단되며, 보수부에 대해 주기적인 소파보수(임시보수)를 실시하였으나, 반복적인 외력이 작용하여 임시보수에 대한 효과는 미비한 것으로 사료된다.

▶ 반포천1복개 고속버스터미널~센트럴시티 확장복개구간 및 복개1구간의 포장부 외관조사 결과, 국부적인 포트홀, 패임 및 망상균열 등의 손상이 조사되었으며, 임시보수를 통해 유지관리를 실시하고 있으나, 보수부에서 주기적인 재손상이 발생하고 있는 것으로 조사되었다. 또한, 신축이음부에 대한 외관조사 결과, 신축이음부 매몰에 의한 반사균열, 기보수 신축이음(GUSS Joint)의 노후화(부분보수 실시)가 조사되었다. 포장 및 신축이음부에 대한 주기적인 또는 손상 발생시 임시보수가 실시된 상태이나, 통행량 과다 및 공용기간증가, 구조물의 안정성 및 사용성 등을 고려할 시 해당 구간에 대한 재포장 및 신축이음 보수를 실시하는 것이 적절할 것을 판단된다.

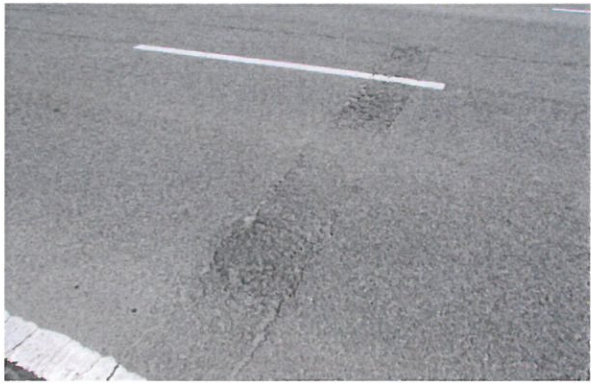
Joint #15번 현황	Joint #16번 현황

▶ 점검일 현재 반포천1복개 구조물 상부 신축이음부(고속버스터미널~센트럴시티 구간)외관 조사 결과 신축이음부 매몰에 의한 반사균열, 기보수 신축이음(GUSS Joint)의 노후화가 발생되었다. 그에 따른 현장조사 내용은 다음과 같다.

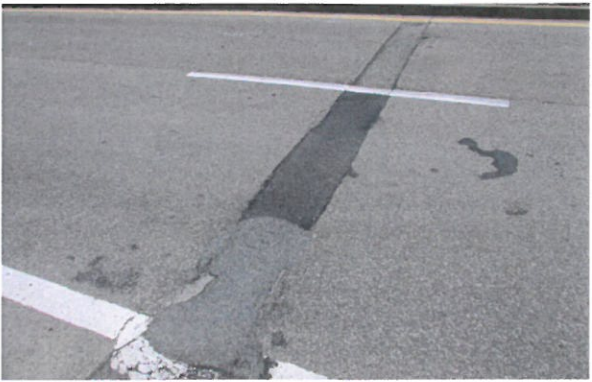
Joint #17번 현황	Joint #19번 현황

▶ 점검일 현재 발생된 손상은 포장부의 통행량 과다, 공용기간 증가에 의한 손상으로 반복적인 외력의 작용으로 발생하는 손상으로 Joint No. 19, 20, 21번과 같은 부분적인 임시보수는 그 효과가 미미한 것으로 판단된다.
