배수지 시설물(관망실 등) 전수조사 결과보고

2014. 2.

**상수도사업본부
(시설관리부)**

'14.2.12 부시장님 노량진배수지 방문시 지시사항 관련 배수지 · 가압장 등 취약시설조사 · 점검 결과를 보고 드림

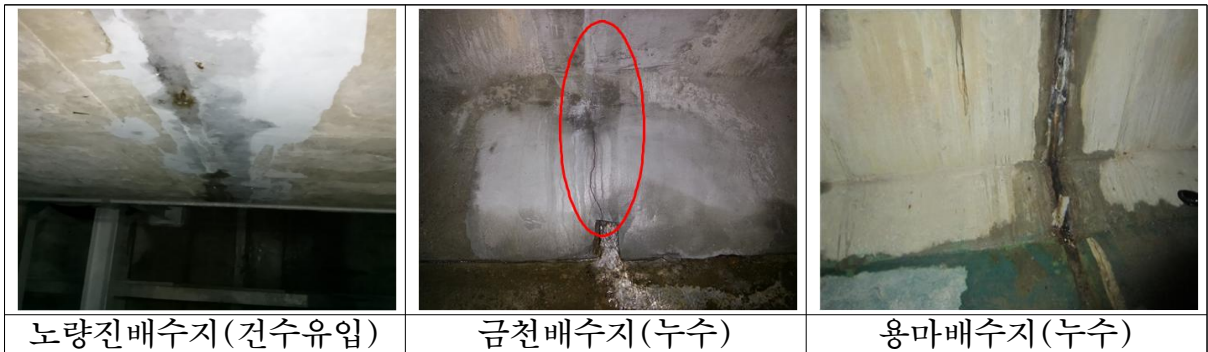
○ 배수지 구조물(관랑실) 신축조인트 누수발생 : 3개소

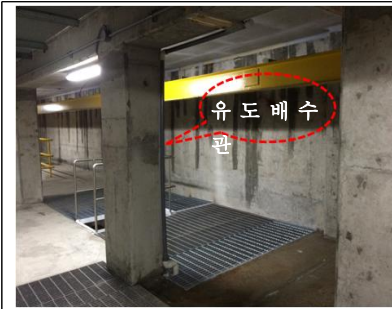
천정, 벽체누수 조치

- 구조물(관랑실) 천정, 벽체 누수 ⇒ 조치완료
 ※ 외부전문가(토목구조기술사) 정밀점검 실시 후 유도배수관 설치
- 계단실 벽체 코킹제 제거 ⇒ 조치완료
 ※ 코킹제 제거 후 스텐판 외부 덮개 설치
- CCTV 각도(낙성대) 및 모니터 화면재배치 ⇒ 조치완료
 ※ CCTV 감시각도 조정 및 화면재배치

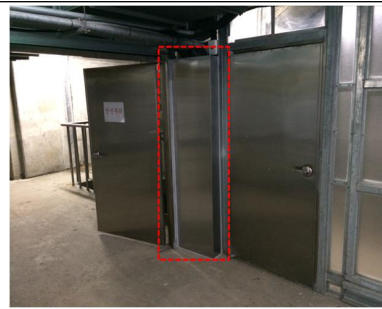
계단실 벽체 코킹제 제거

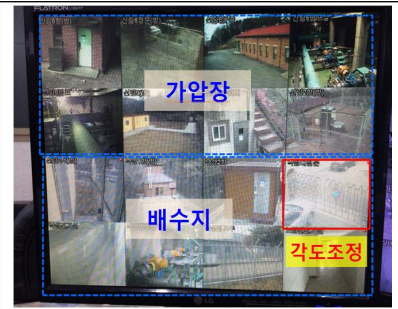
모니터 화면재배치
