서울어린이대공원 소형건축물 구조검토
요 약 보 고 서

2012. 04.

요약보고서

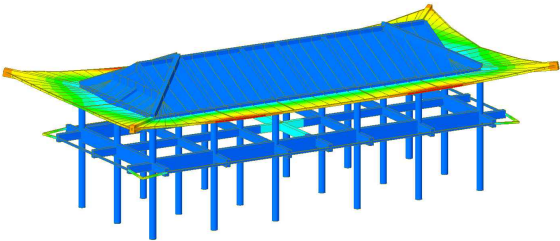
<p>【정문 전체모델링】</p> </div>

<p>[재료분리, 철근노출]</p> </div> </div>	
구조검토 결과	<ul style="list-style-type: none"> 기둥 : 현 사용 하중하에서 축하중과 휨 모멘트의 내력비가 1.0이하인 P-M상관 곡선 이내에 위치하고 있어 구조적 안전성에 문제점이 없는 것을 분석됨 보 : 대부분의 보 부재에 발생하는 휨과 전단력은 대부분 부재강도 이하로 구조 안전성을 확보하고 있는 것으로 검토되었으며, 2층 바닥 G2 부재와 지붕층 바닥 CG2의 부재의 경우, 1.01~1.03으로 중앙부 휨내하력이 다소 부족하나 구조적 안전성을 우려할 정도는 아닌 것으로 분석됨 슬래브 : 현 사용 하중하에서 지붕층 및 2층 바닥 장, 단변방향에 발생하는 휨모멘트는 부재강도 이하로 구조안전성을 확보하고 있는 것으로 분석됨 <div style="text-align: center; margin-top: 20px;">

종합 결론	<ul style="list-style-type: none"> 대상건축물 정문의 외관조사 결과, 특기할만한 중대결함 또는 구조적 결함은 발생하지 않은 비교적 양호한 상태이며, 현장 실측 및 장비 조사를 통한 도면 복원을 실시하고 이를 근거로 한 구조검토 결과, 현 사용 하중하에서는 구조안전성에 문제점은 없는 상태로 분석되었다.

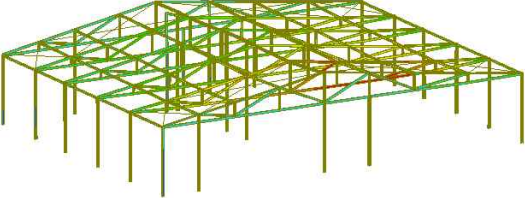
<p>【쓰레기적환장 전체모델링】</p> </div>
보강방안	<p>· 구조안전성 확보를 위해서는 보강이 필요한 상태이며, 기둥을 신설 보강한 것으로 구조안전성을 검토한 결과, 구조안전성에 문제가 있는 것으로 분석되어, 트러스 전체에 대한 보강이 필요한 것으로 검토되었다. (본보고서 5.5절 보수·보강 방안 참조)</p>

구 분	조 사 결 과	
도면작성	· 현장실측을 통한 도면 작성 실시함 (본보고서 및 CAD 참조)	
부재규격조사	· 부재단면규격 : 총 23개소 이상 실시 · 현장 실측을 통해 조사된 자료는 도면작성 및 구조검토 기초자료로 활용함	
외관조사	· 중앙부 기둥열 불일치 및 기둥 신설 부위 있음 · 상현재 및 하현재의 국부 변형 조사됨 · 쓰레기출하장 주변 난간벽 균열 발생	
<div style="display: flex; justify-content: space-around;"> <div style="text-align: center;">

종합결론	<p>· 현장 실측을 통한 도면 복원을 실시하고 이를 근거로 한 구조검토 결과, 트러스 상·하현재는 구조안전성에 문제점이 있는 것으로 검토되었고, 외관조사에서도 상·하현재의 국부 변형이 조사되어 안전성 확보를 위한 보강이 필요한 상태이다.</p> <p>· 구조안전성에 문제점이 있는 상태로 보강방안에 따른 보강이 필요한 상태이나, 보강범위가 건물 전반에 걸쳐 해당되며, 현실적으로 보강에 큰 예산이 소요되는 상태로 향후 대상 건축물의 사용 계획에 따른 건물의 안전성 및 경제성 등을 고려하여 보강 공사가 필요할 것으로 사료된다.</p>

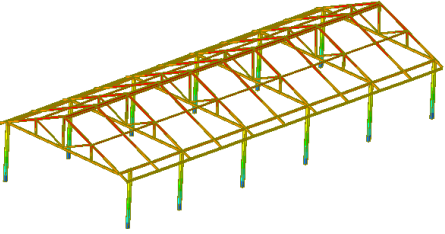
<p>【낙타사파고라 전체모델링】</p> </div>
보강 방안	<ul style="list-style-type: none"> · 용접접합부에 발생된 용접결함부위는 구조안전성 확보를 위해 용접 재시공이 필요한 상태임 (본보고서 6.5절 보수·보강 방안 참조)

</div> <div style="display: flex; justify-content: space-around; margin-top: 5px;"> [대상건축물 전경] [X1/Y1]열 기둥 변경시공 [기초 시공 현황] [용접부 용착금속 탈락] </div>	
구조 검토 결과	<ul style="list-style-type: none"> · 현 사용 하중하에서 부재의 용접 접합부 결함이 없는 경우, 철골 부재에 발생하는 휨과 전단 응력이 부재강도 이내로 검토되어 구조적인 문제점은 없는 것으로 사료됨 <div style="text-align: center; margin-top: 20px;">

종합 결론	<ul style="list-style-type: none"> · 대상건축물 낙타사파고라는 현 사용 하중하에서 용접 접합부 결함이 없는 경우, 철골 부재에 발생하는 휨과 전단응력이 부재강도 이내로 검토되어 구조적인 문제점은 없는 것으로 검토되었으나, 외관조사 결과 대부분의 기둥 접합부와 일부 트러스 용접 접합부에 균열 및 용착금속 탈락 등의 결함이 다수 발생된 상태로 조사되어 용접결함에 의해 변위가 발생하면 변위에 대한 2차모멘트가 추가로 발생하여 부재에 대한 구조적인 문제가 발생할 수 있으므로 용접 접합부에 대한 보강이 필요할 것으로 판단된다.

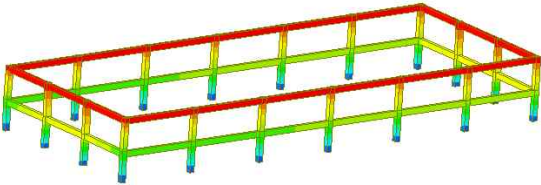
<p>【실내테니스장 전체모델링】</p> </div>
종합 결론	<ul style="list-style-type: none"> · 대상건축물 실내테니스장의 외관조사 결과, 특기할만한 중대결함 또는 구조적 결함은 발생하지 않은 비교적 양호한 상태이며, 현장 실측 및 장비 조사를 통한 도면 복원을 실시하고 이를 근거로 한 구조검토 결과, 현 사용 하중하에서는 구조안전성에 문제점은 없는 상태로 분석되었다.

구조 검토 결과	<ul style="list-style-type: none"> · 기둥 : 현 사용 하중하에서 기둥부재에 대한 구조검토결과, 내하력비가 1.0이내로 구조안전성을 확보하고 있는 것으로 판단됨 · 보 : 대부분의 보 부재에 발생하는 휨과 전단력은 대부분 부재강도 이하로 구조안전성을 확보하고 있는 것으로 검토됨 <div style="text-align: center;">

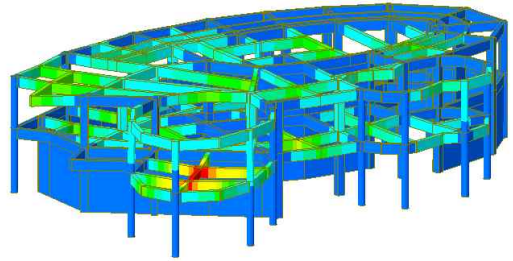
【열대동물관 전체모델링】

[외부 계단 누수, 백화]
	<p>구조검토 결과</p> <ul style="list-style-type: none"> 기둥 : 지진하중을 고려하여 기둥부재에 대한 구조검토결과, 기둥부재에 발생하는 축하중과 휨모멘트가 P-M상관곡선 이내로 검토되어 구조적 안전성에 문제점이 없는 것으로 분석됨 보 : 지진하중을 고려하여 바닥 보부재 내하력을 평가한 결과, 대부분 부재강도 이하로 구조안전성을 확보하고 있는 것으로 검토되었으며, 2층 바닥 2B1, 2B3 부재의 경우, 국부적으로 단부 휨내하력이 부족하나 응력재분배가 가능하므로 별도의 보강이 필요 없는 것으로 됨 슬래브 : 현 사용 하중하에서 지붕층 및 2층 바닥 장, 단변방향에 발생하는 휨모멘트는 부재강도 이하로 구조안전성을 확보하고 있는 것으로 분석됨 		
내진 성능 상세 평가	<ul style="list-style-type: none"> 열대동물관의 내진등급 I 등급, 지반종류 Sc를 적용하여 2단계 내진성능 상세평가를 실시한 결과, 지진발생시 X방향 Push-10단계(0.1035, 0.00193m), Y방향 Push-5단계(0.1035, 0.00193m)에서 성능지점이 산정됨 내진성능상세평가 결과, 대부분이 Elastic으로 검토되었고, 구조물의 시스템 수준의 성능평가가 X, Y방향 모두 즉시거주(IO) 단계에 만족하는 것으로 검토되어 별도의 내진보강은 필요 없는 것으로 판단됨

종합 결론	<ul style="list-style-type: none"> 대상건축물 열대동물관의 외관조사 결과, 특기할만한 중대결함 또는 구조적 결함은 발생하지 않은 비교적 양호한 상태이며, 지진하중을 고려한 구조검토 결과 주요구조부재는 구조안전성을 확보하고 있는 것으로 분석되었으며, 내진성능 상세평가 결과 또한 즉시거주(IO) 단계에 만족하는 양호한 상태로 검토되었다.

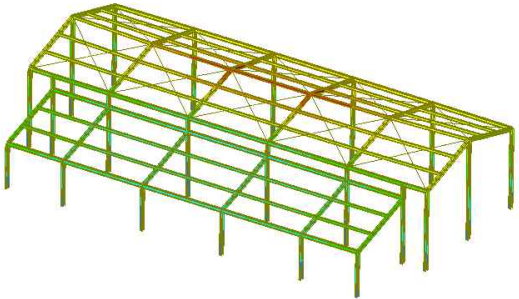
<p>【수목관리실 전체모델링】</p> </div>
보강 방안	<ul style="list-style-type: none"> 보강이 필요한 SB1 부재는 부재길이의 3등분점에 별도의 보강철골부재(L-125×78×7)를 보강해야 할 것으로 판단됨 (본보고서 11.5절 보수·보강 방안 참조)

구 분	조 사 결 과	
도면 작성	<ul style="list-style-type: none"> 발주자가 제공한 건축·구조도면 있으며, 창호 위치 변경, 경량칸막이벽 신설 등 일부 평면·입면의 변경사항 있으나, 구조부재의 변경은 없음, 기존 평면·입면과 일부 상이한 부분은 수정 작성함 (본보고서 및 CAD 참조) 	
외관 조사	<ul style="list-style-type: none"> 특기할만한 철골부재의 변형, 좌굴 등의 중대결함 미 발견됨 정면 주변바닥 포장부 침하로 인한 요철 발생 배면 배수로 주변 토사 유실, 일부 배수로 보다 레벨 낮음(경미함) 내·외부 벽체 균열 일부 발생 	
구조 검토 결과	<div style="display: flex; justify-content: space-around;"> <div data-bbox="185 837 483 1061">   <p>[대상건축물 전경]</p> </div> <div data-bbox="496 837 794 1061">   <p>[내부 현황]</p> </div> <div data-bbox="807 837 1106 1061">   <p>[지붕 바닥구조 현황]</p> </div> <div data-bbox="1118 837 1417 1061">   <p>[정면 포장부 침하, 요철]</p> </div> </div>	
	<ul style="list-style-type: none"> 현 사용 하중하에서 하중부담이 큰 SB1 부재는 풍하중 작용시 축하중과 휨모멘트가 부재강도를 초과하여 내하력이 부족한 상태로 별도의 보강이 필요하며, 그외의 철골 부재는 내하력비가 1.0이하로 구조적 안전성에는 문제점은 없는 것으로 검토됨 	<div style="text-align: center;">

종합 결론	<ul style="list-style-type: none"> 대상건축물 수목관리실의 외관조사 결과, 특기할만한 중대결함 또는 구조적 결함은 발생하지 않은 비교적 양호한 상태이나, 구조검토 결과, 현 사용 하중하에서 일부 부재의 보강이 필요한 상태로 검토되었으며, 이 외의 주요 철골 구조부재는 구조적 안전성에 문제점은 없는 것으로 검토되었다.
