한남배수지외 3개소 정밀점검용역
점 검 보 고 서

【보 광 배 수 지】

2010. 06.

서울시중부수도사업소

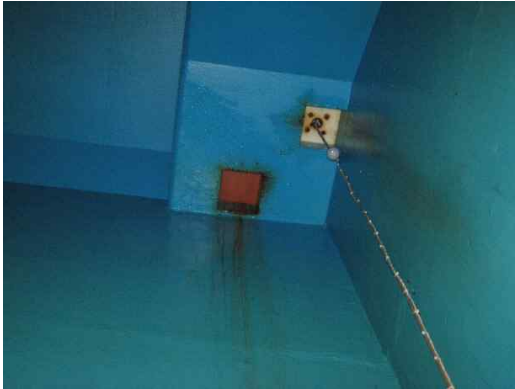
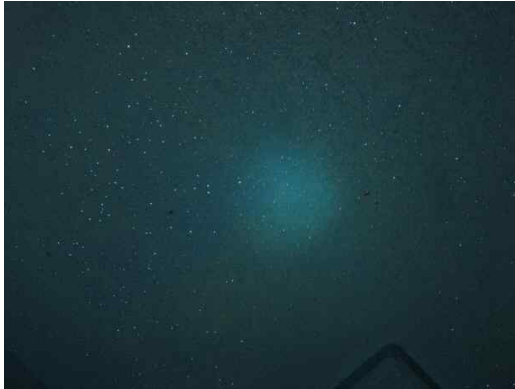
구 분	손 상 내 용	
상 부 슬래브	<ul style="list-style-type: none"> • 대체적으로 양호한 상태이며, 에폭시 방수가 시공되어 있음. • 국부적인 녹물유출 15개소 발생.

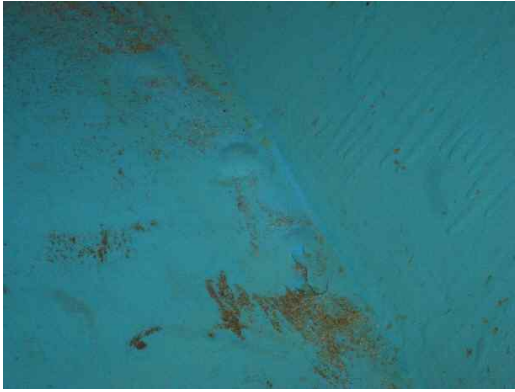
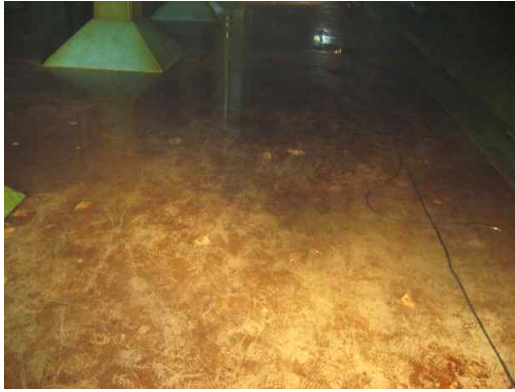
바 닥 슬래브	<ul style="list-style-type: none"> • 대체적으로 양호한 상태이며, 전반적인 액체 침투방수 및 벽체주변 에폭시 방수가 시공되어 있음. • 경미한 방수도장 기포 1개소 발생.

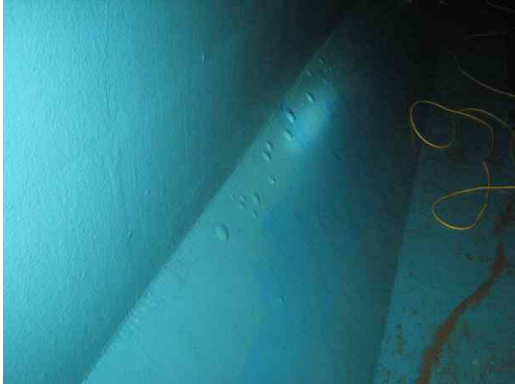
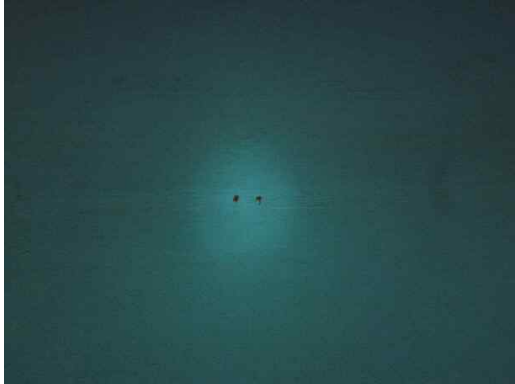
내 벽	<ul style="list-style-type: none"> • 대체적으로 양호한 상태이며, 에폭시 방수가 시공되어 있음. • 녹물유출 78개소, 하부 현치측 방수도장 기포 8개소, 방수도장 박락 1개소 발생.

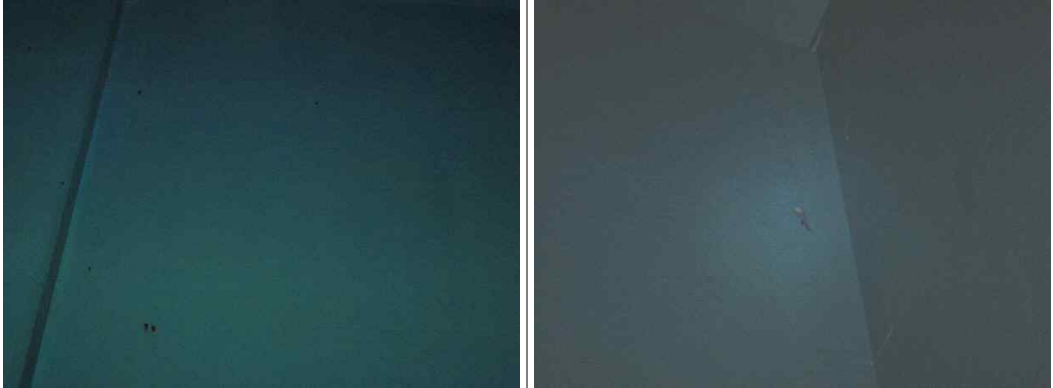
구 분	손 상 내 용	
도류벽	<ul style="list-style-type: none"> • 대체적으로 양호한 상태이며, 에폭시 방수가 시공되어 있음. • 녹물유출 27개소, 경미한 미세백태 1개소 발생.

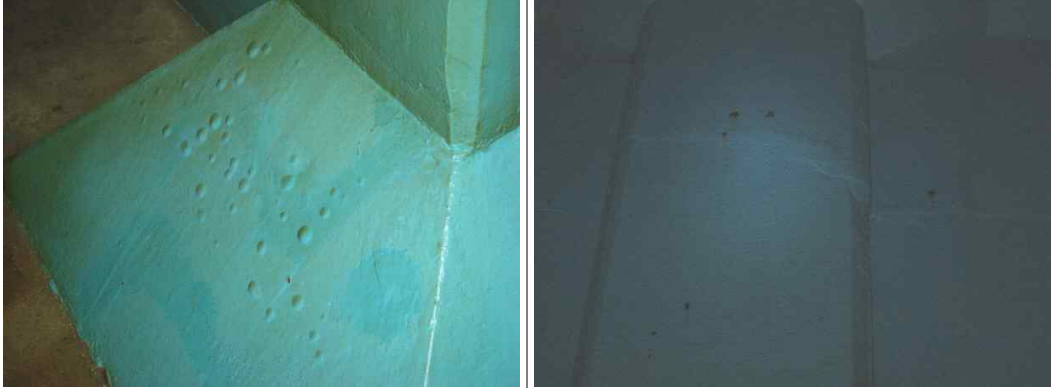
기 동	<ul style="list-style-type: none"> • 대체적으로 양호한 상태이며, 에폭시 방수가 시공되어 있음. • 전반적인 하부현치측 방수도장 기포 55개소, 녹물유출 191개소, 방수도장 박락1개소, 경미한 미세백태 1개소 발생.

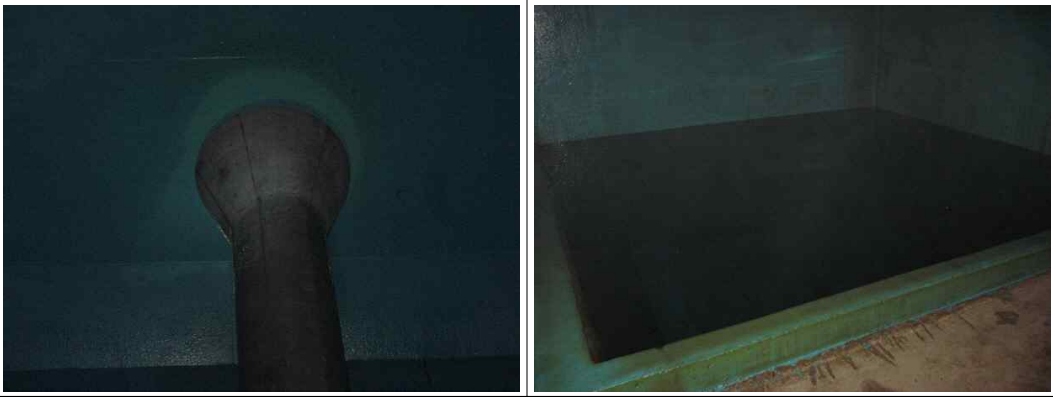
내부배관 및 안전시설	<ul style="list-style-type: none"> • 배관표면은 STS도장이 시공되어 있으며, 표면부식 1개소 발생. • 집수정 주변 안전난간 미설치상태.

평 가	<ul style="list-style-type: none"> • 2지 내부조사결과 대체적으로 양호한 상태이나, 기동 및 도류벽 하부 현치측에서 방수도장 기포 및 간헐적인 방수도장 박락이 발견되었고, 기타 녹물유출, 경미한 점상형태의 백태, 배관 STS도장부의 미세 표면부식 등의 부분적인 손상이 조사되어 장기적인 내구성 저하 방지를 위해 적절한 보수가 필요할 것으로 판단됨. • 집수정 주변의 안전사고 예방을 위한 안전난간 설치가 필요할 것으로 판단됨.

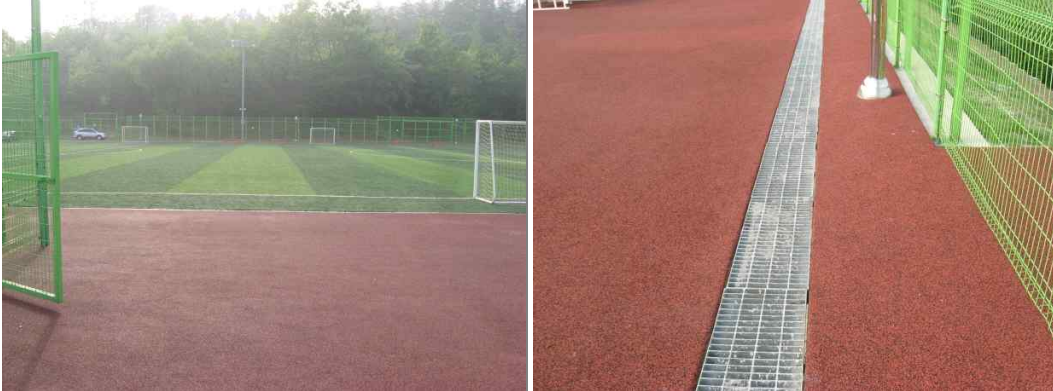
구 분	손 상 내 용
<p>배수지 상 부</p>	<ul style="list-style-type: none"> 배수지 구조물 상부에는 인조잔디로 구성된 운동장으로 이용되고 있으며, 전반적인 외관상태 및 배수로 상태는 양호한 것으로 조사됨.
