부적합승강기 성능,진단 보고서

작성일 : 2019년 3월 19일

| 현장명 | 도시고속도로 정릉램프 육교(창덕초등학교 방면) | 기종/대수 | netis-330 / 2대 |

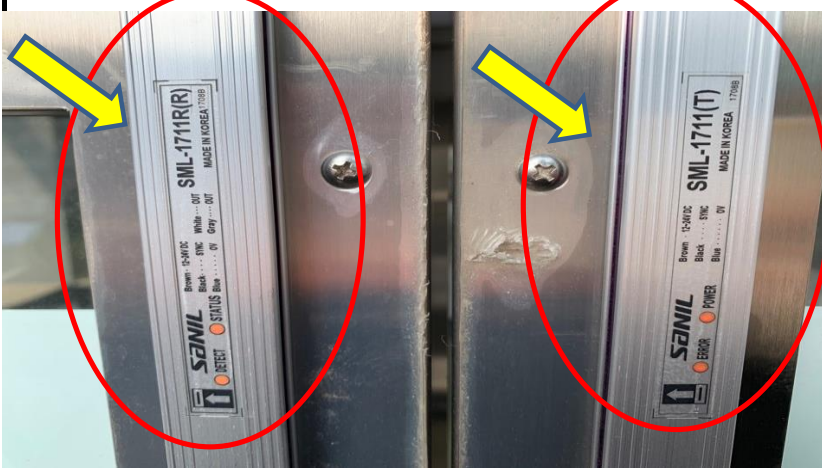
| 부품명 | MULTI PHOTO |

현재 후면부 카도어 멀티 포토 동작 불량으로 인하여, 문 반전이 되질 않아 승객 사고의 우려가 있음

현재 정상운행 불가, 멀티포토 즉시 교체 요망
