# 북악스카이웨이 1교 초기안전점검 보고

## 북악스카이웨이 1교

① 과업명 : 북악스카이웨이1교 초기안전점검

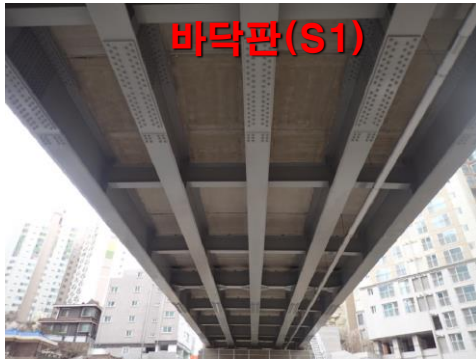
**바닥판(S1)**

① 상태양호

**현황** 프리캐스트 바닥판은 미리 제작하여 거더 상부에 거치하였으며 균열, 박리, 파손 등 시공 초기 손상이 없는 양호한 상태

**대책** 지속관찰

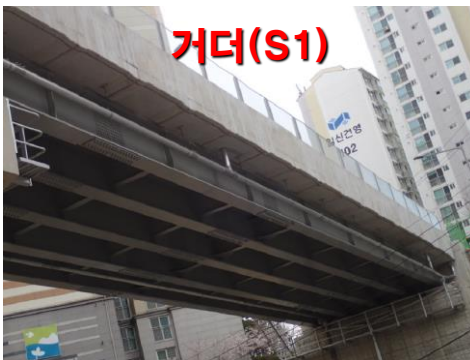
**거더(S1)**

**현황** 거더(연결부 및 용접부 포함)는 변형, 부식, 도장손상 등 손상이 없는 양호한 상태

**대책** 지속관찰

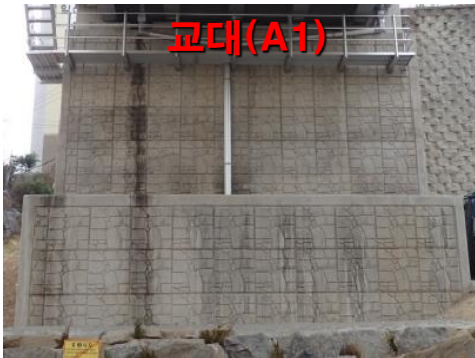
교대(A1)

① 우수유입(표면오염) 흔적

교대의 외관조사결과 **균열, 우수유입(표면오염) 흔적**이 발생된 것으로 조사됨.

원인

시공초기 건조수축, 신축이음 하부 우수 유입

초기점검 기간 중 보수완료

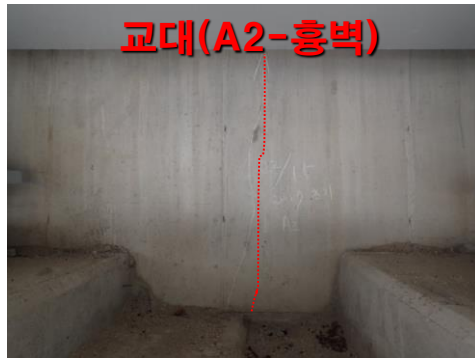
교대(A2-균열)

② 균열(폭 0.2mm)

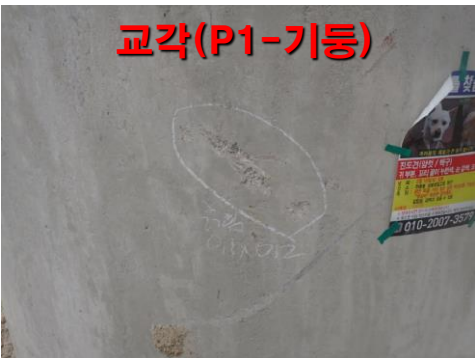
교각(P1-기둥)

③ 긁힘

교각은 전반적으로 양호하나 일부 국부적으로 **긁힘, 재료분리**가 발생됨

시공 중 증장비 접촉(외부충격), 콘크리트 타설시 다짐불량

초기점검 기간 중 보수완료

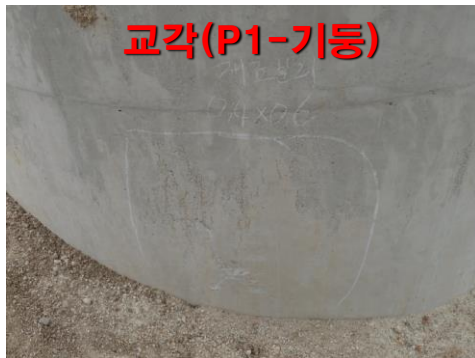
교각(P1-기둥)

④ 재료분리

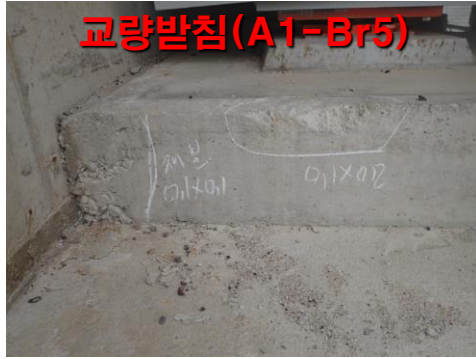
① 받침콘크리트 파손/재료분리

<b>현황</b>	교량받침의 외관조사결과 <b>균열, 파손, 재료분리, 이동량표식지 도장덮힘</b> 이 발생된으로 조사됨.
<b>원인</b>	시공초기 건조수축, 외부충격 콘크리트 타설시 다짐불량 도장시 부주의
<b>대책</b>	초기점검 기간 중 보수완료
<b>현황</b>	신축이음 본체는 전반적으로 양호하나 후타재는 전반적으로 <b>균열, 망상균열(폭 0.3mm 미만)</b> 이 발생됨
<b>원인</b>	시공초기 건조수축
<b>대책</b>	초기점검 기간 중 보수완료

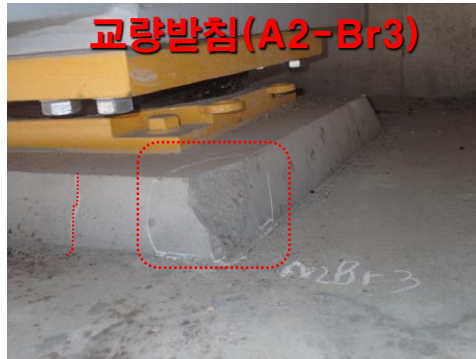
② 받침몰탈 균열/파손

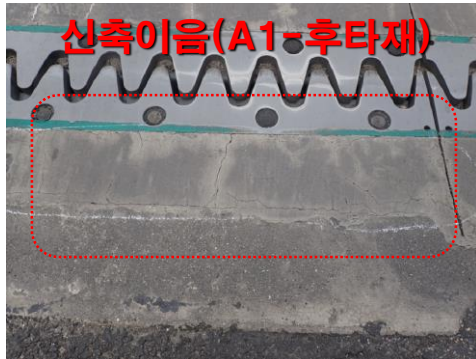
③ 망상균열

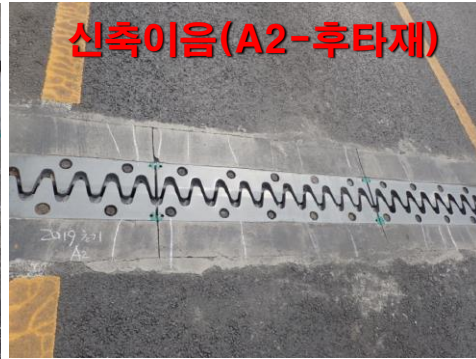
④ 균열(폭 0.2mm)

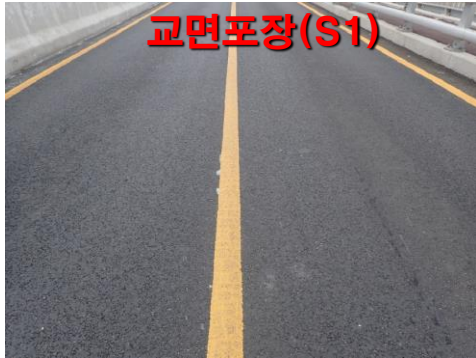
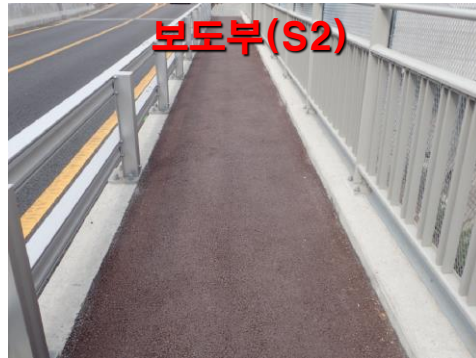
① 교면포장 및 보도부 상태양호

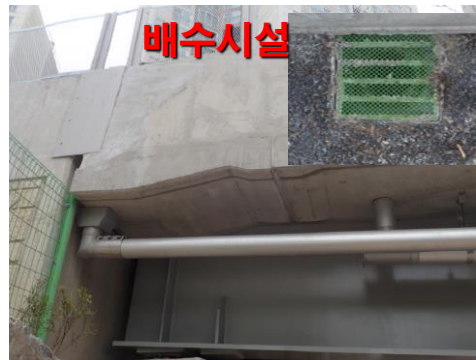
배수시설

② 상태양호

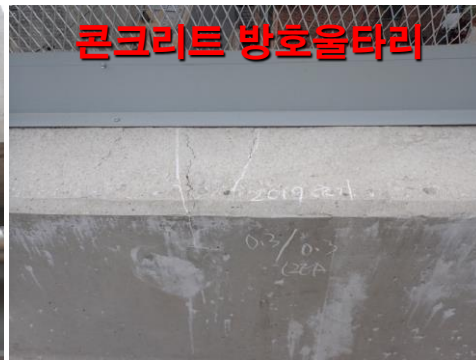
콘크리트 방호울타리

③ 균열(폭 0.3mm 이상)
