2018년 자동차전용도로 차량방호울타리 정비공사

정비대상 현장조사서

2018. 2.

서울시설공단 도로관리처

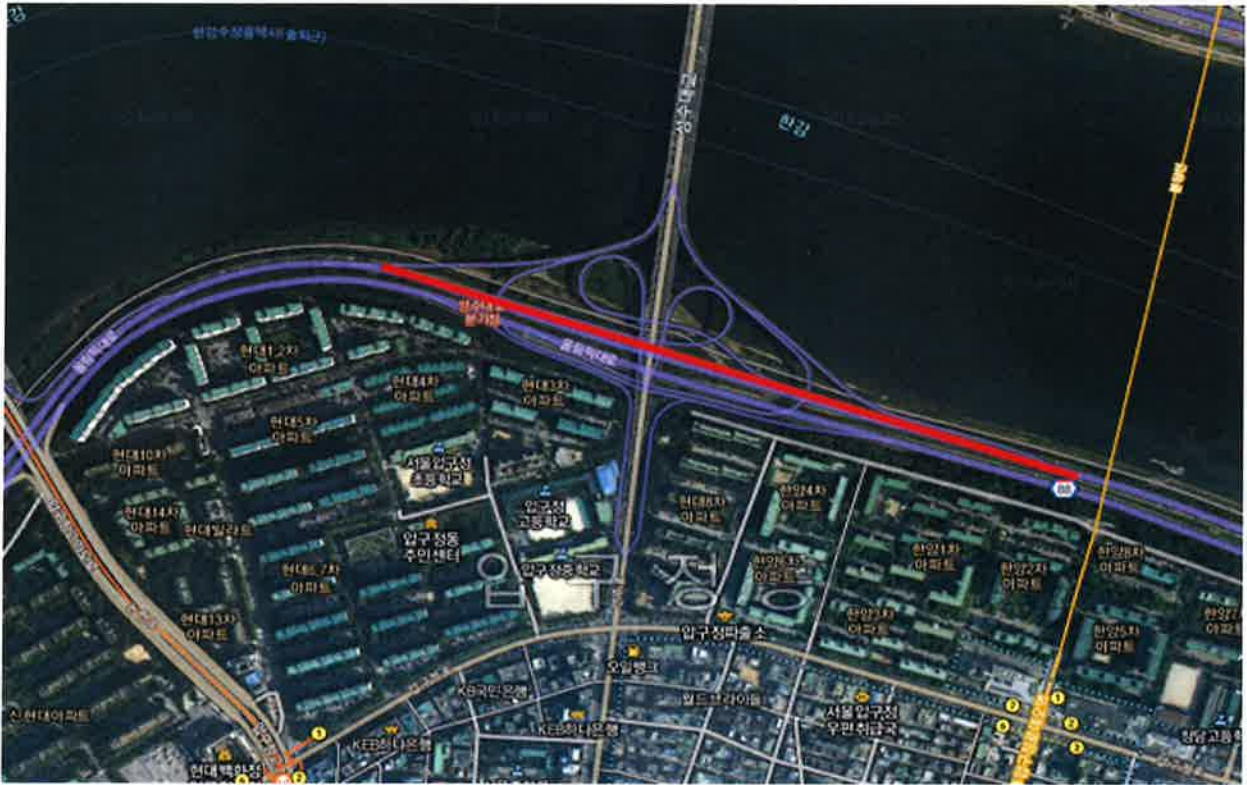
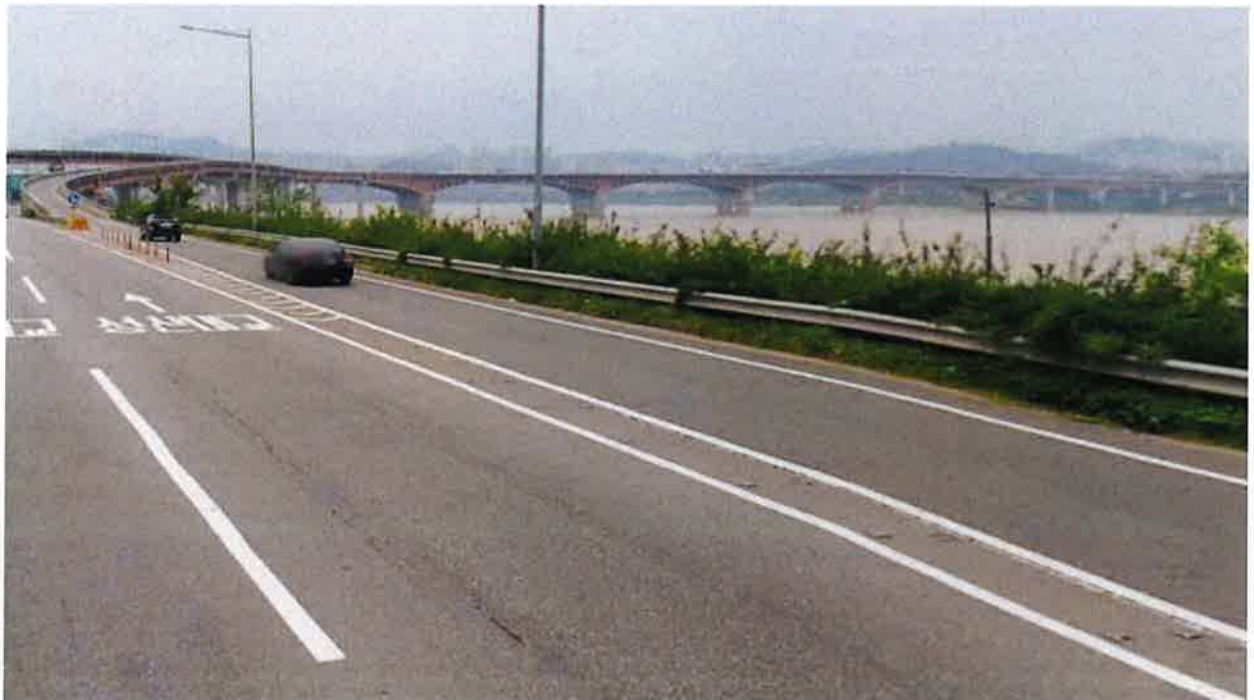
1. 위 치 : 올림픽대로(공항방향) 영동대교 지난 1,100m 우측(L=1,068m), SB5, 성토부

사진설명 : 비규격 가드레일(2W)설치 구간이며, 우측 사면 아래로 자전거 도로를 이용하는 시민들이 인접하고 있어서 주돌·전도시 대형 2차 사고 발생 가능 구간임.[서울시 협의구간]

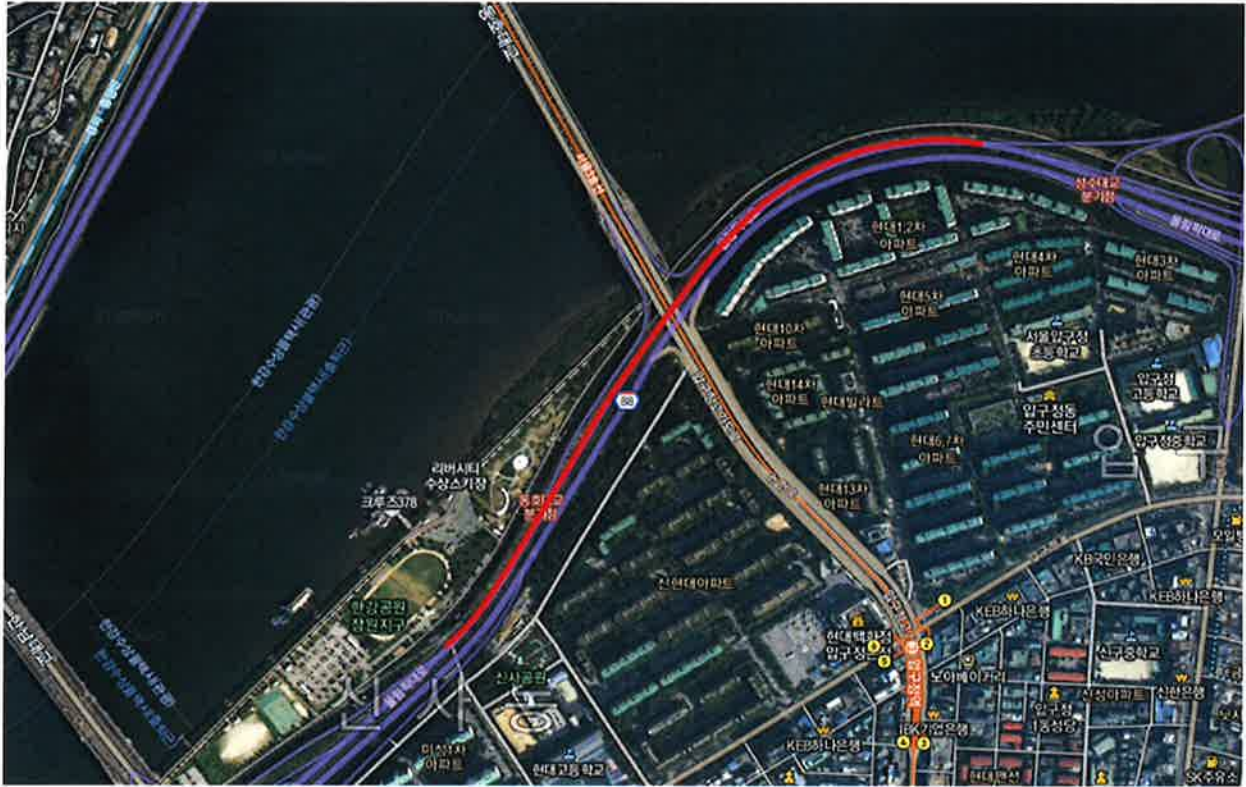
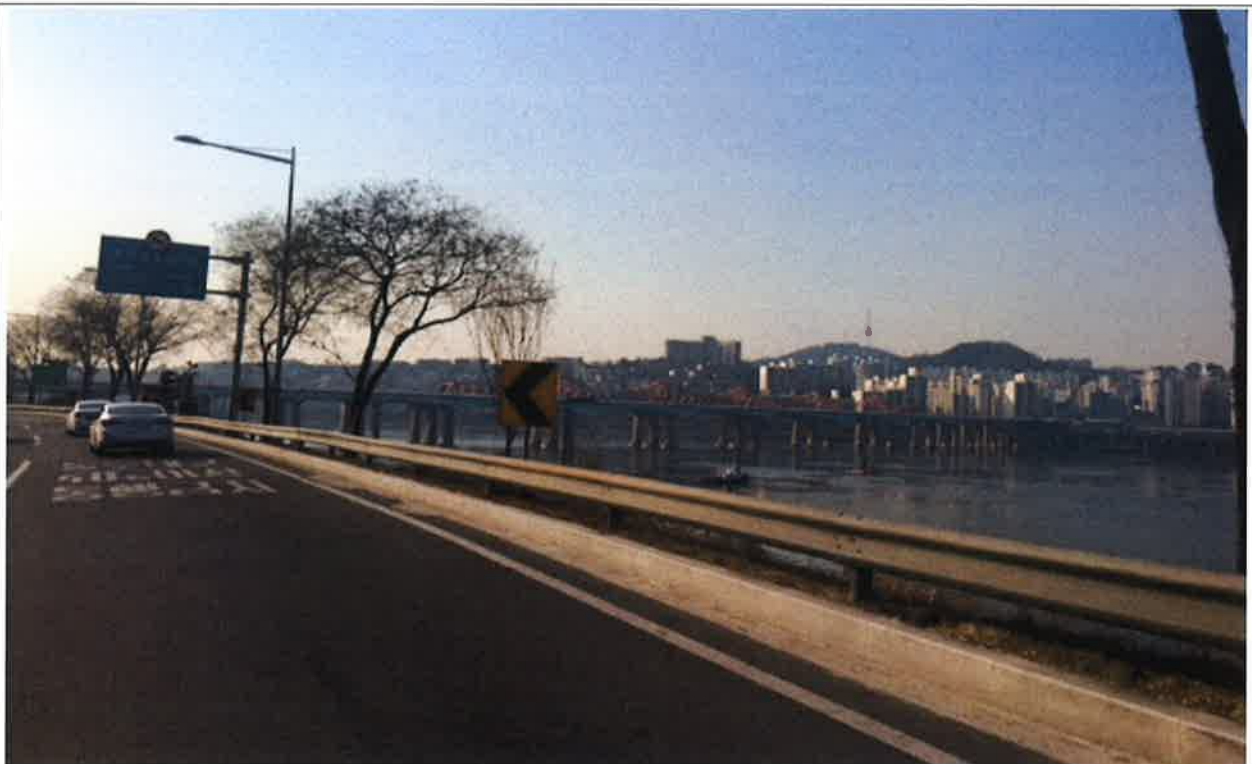
2. 위 치 : 올림픽대로(공항방향) 성수대교 지난 400m 우측(L=1,278m), SB5, 성토부

사진설명 : 비규격 가드레일(2W)설치 구간이며, 좌측 사면 아래로 자전거 도로를 이용하는 시민들이 인접하고 있어서 추돌·전도시 대형 2차 사고 발생 가능 구간임.**[서울시 협의구간]**

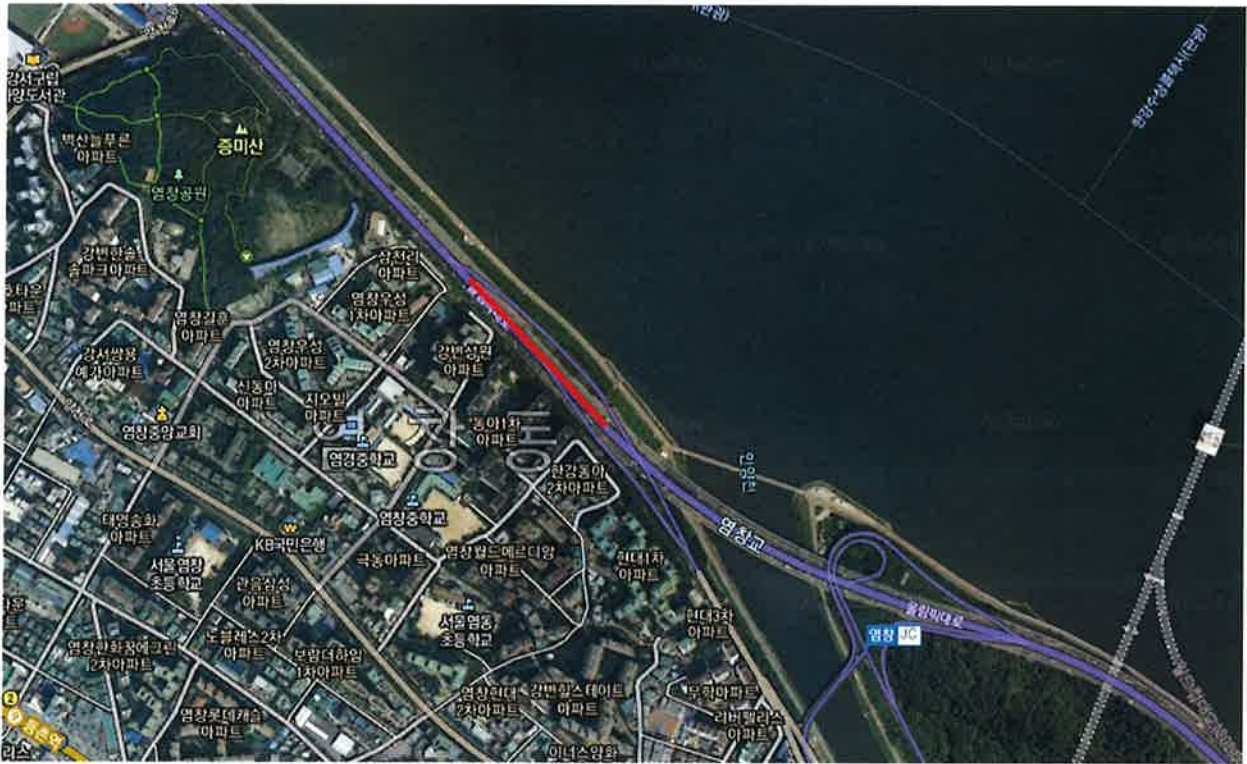
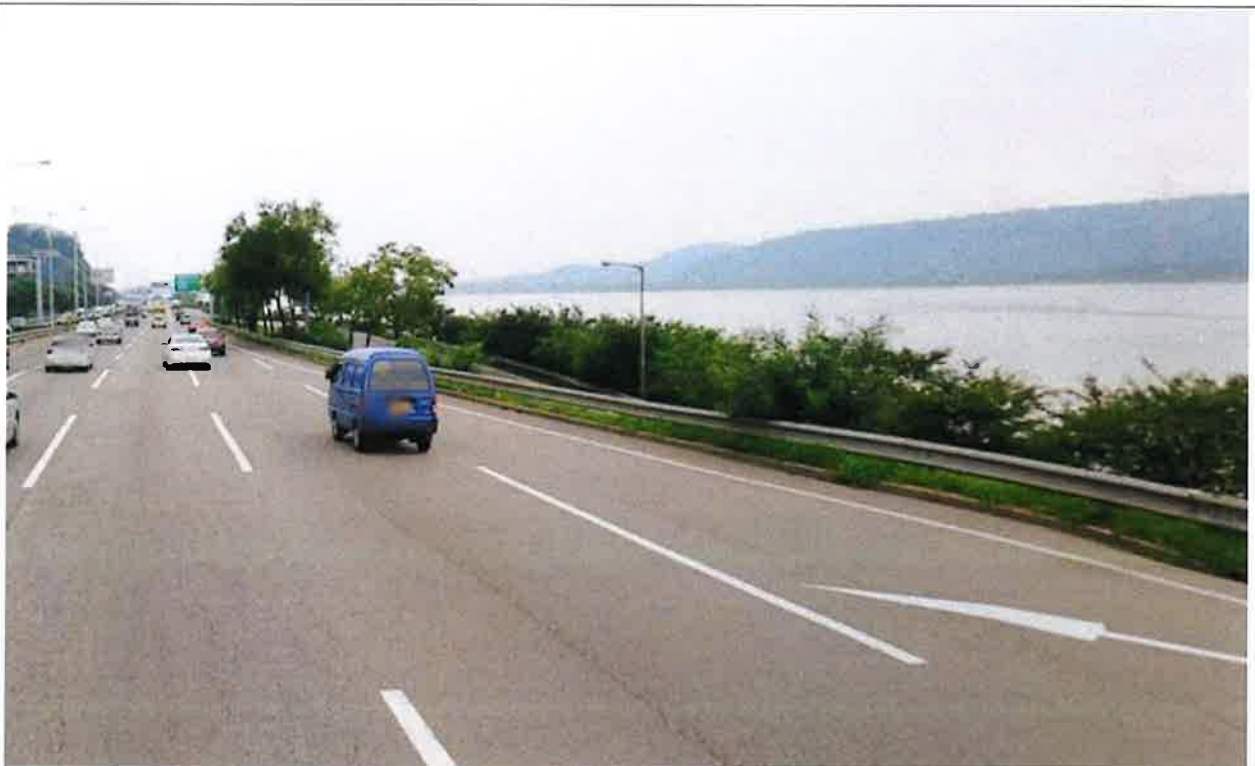
3. 위 치 : 올림픽대로(공항방향) 염창교 지난 100m 우측(L=186m), SB5, 성토부

사진설명 : 비규격 가드레일(2W)설치 구간이며, 좌측 사면 아래로 자전거 도로를 이용하는 시민들이 인접하고 있어서 추돌·전도시 대형 2차 사고 발생 가능 구간임.[서울시 협의구간]

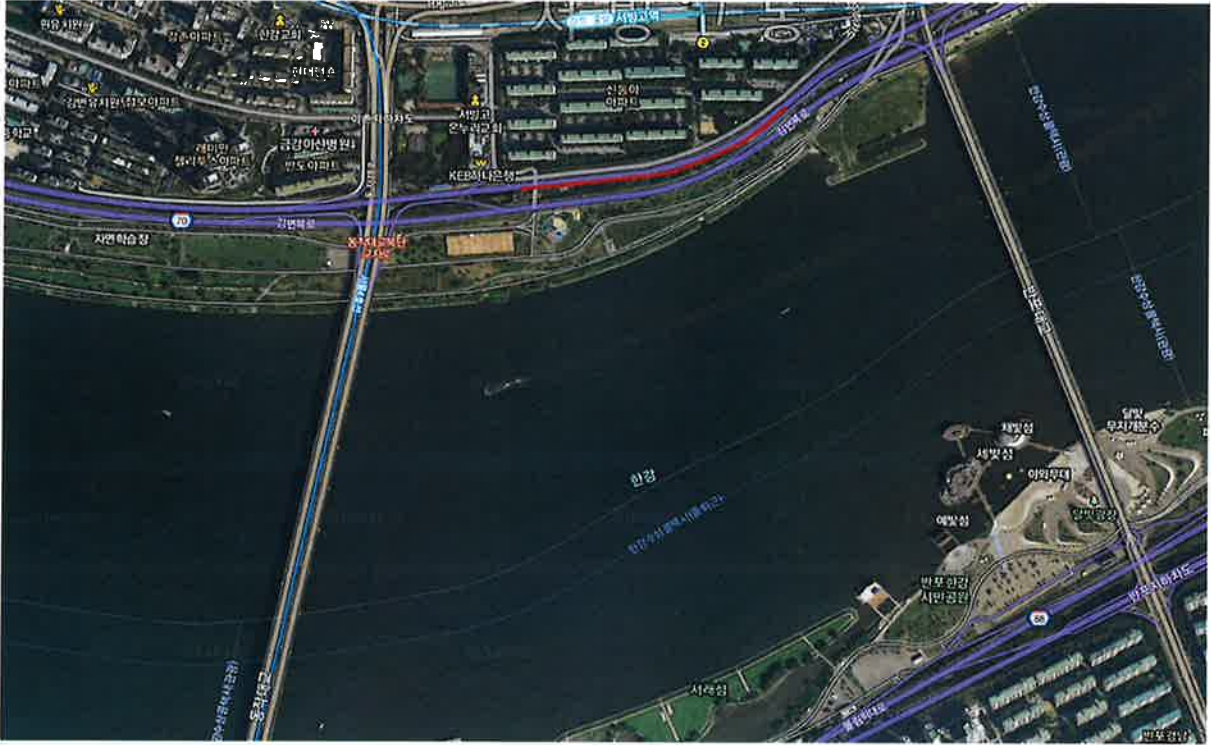
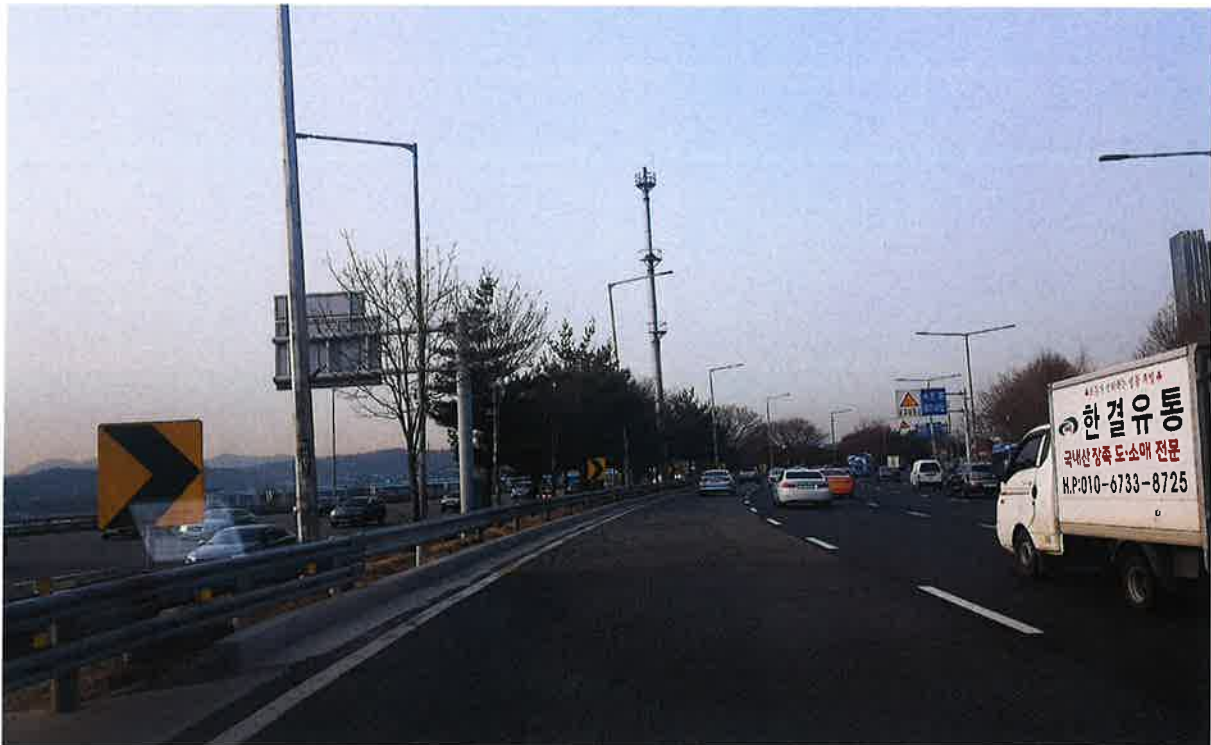
4. 위 치 : 강변북로(일산방향) 반포대교 지난 370m 좌측(L=411m), SB4, 토공부

사진설명 : 비규격 가드레일(2W)설치 구간이며, 곡선(좌로굽은) 좌측 녹지대 하부에 대향차가 다니는 도로구조로 차량 충돌·전도시 대형 2차 사고 발생 구간임.[경계블럭 및 측구 선행정비 완료]

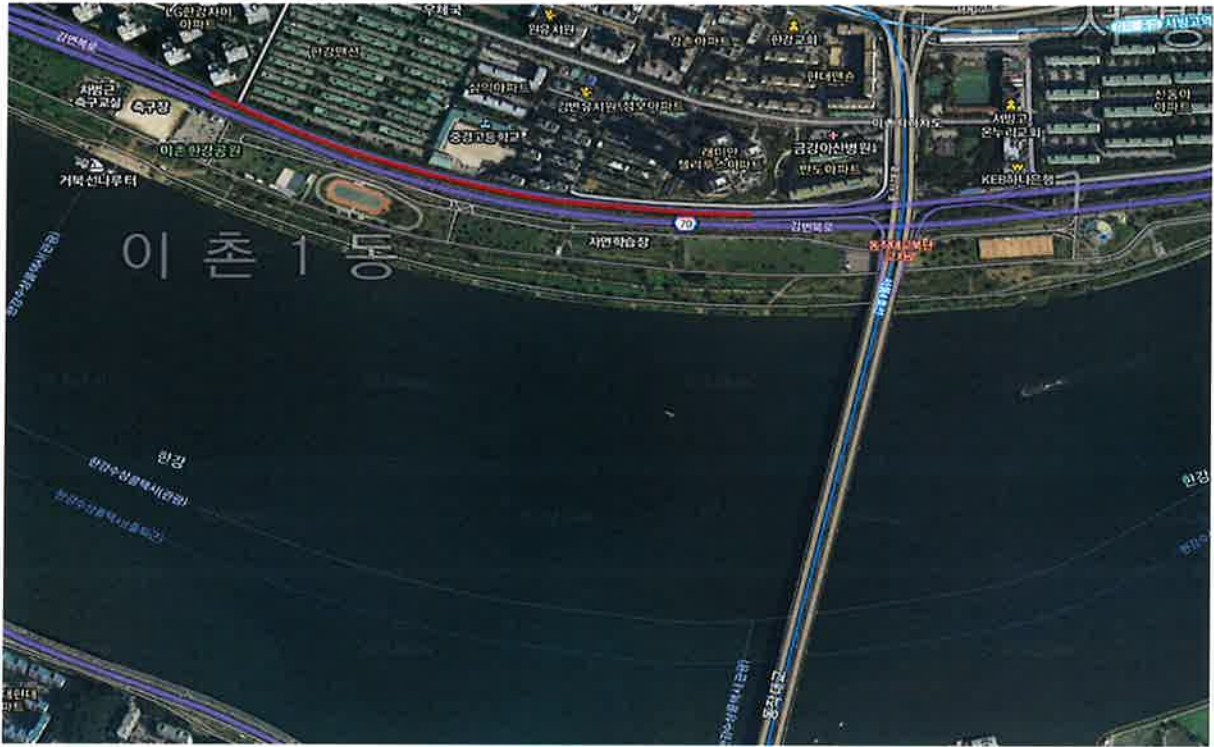
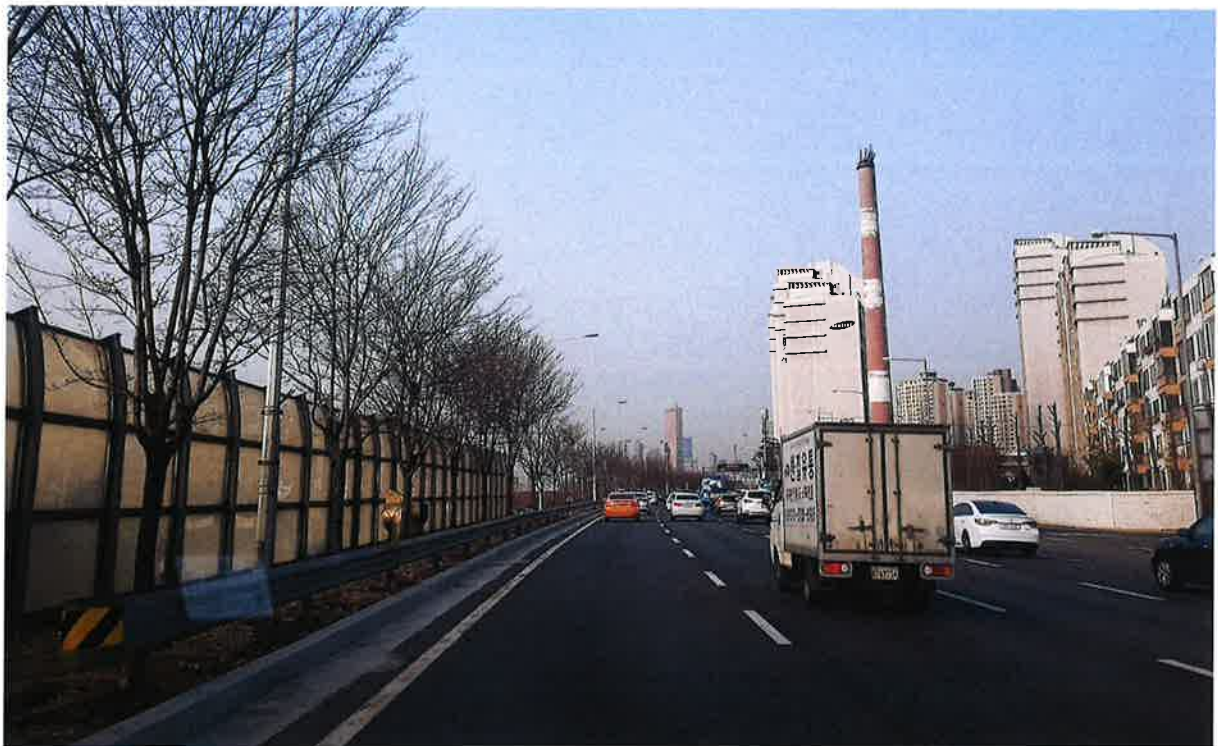
5. 위 치 : 강변북로(일산방향) 동작대교 지난 350m 좌측(L=918m), SB4, 토공부

사진설명 : 비규격 가드레일(2W)설치 구간이며, 곡선(우로굽은) 좌측 녹지대 하부에 대향차가 다니는 도로구조로 차량 추돌·전도시 대형 2차 사고 발생 구간임.[경계블럭 및 측구 선행정비 완료]

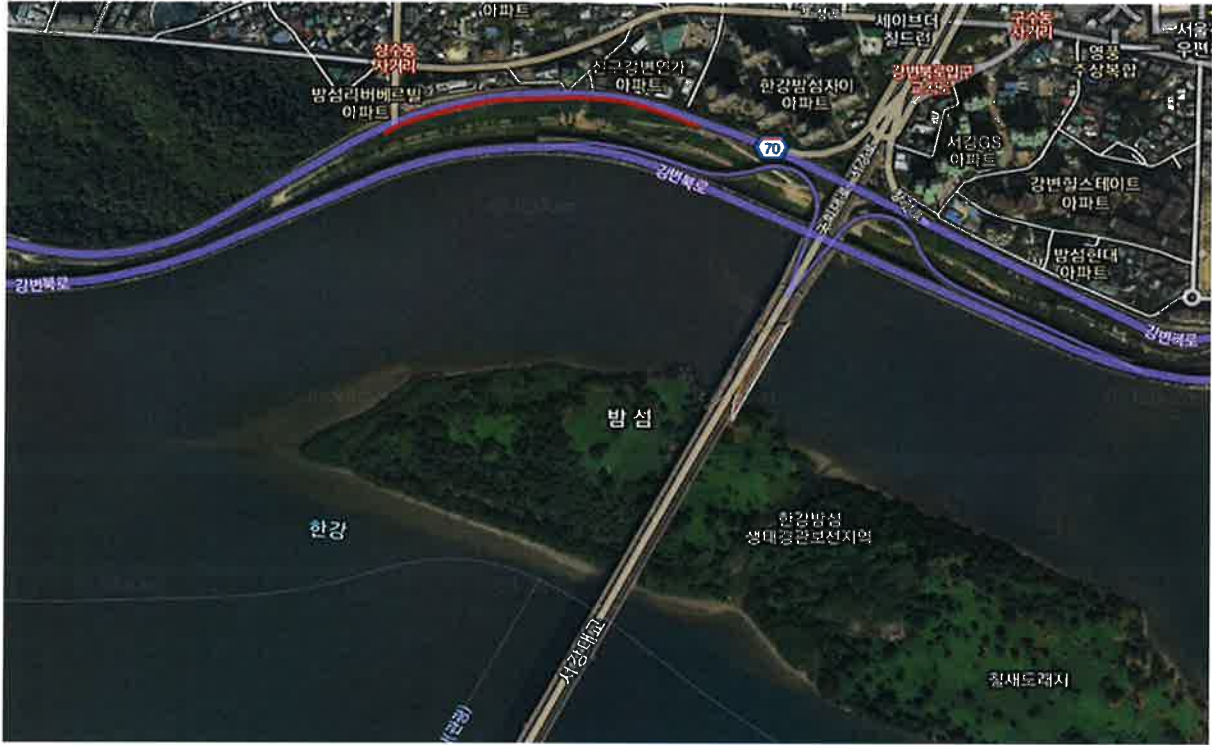
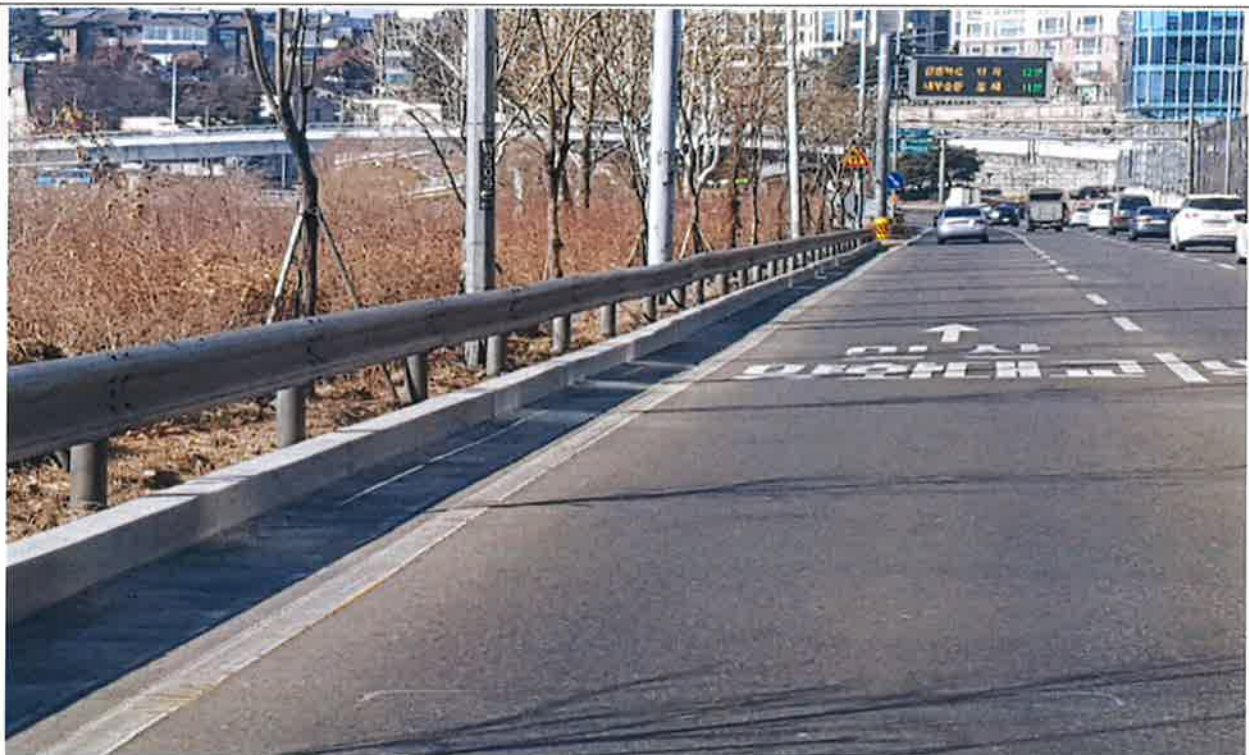
6. 위 치 : 강변북로(일산방향) 서강대교 지난 180m 좌측(L=430m), SB5, 성토부

사진설명 : 비규격 가드레일(2W)설치 구간이며, 곡선(우로굽은) 좌측 녹지대 하부(낭떨어지)에가 있는 도로구조로 차량 주돌 · 전도시 대형 2차 사고 발생 구간임.[경계블럭 및 측구 선행정비 완료]

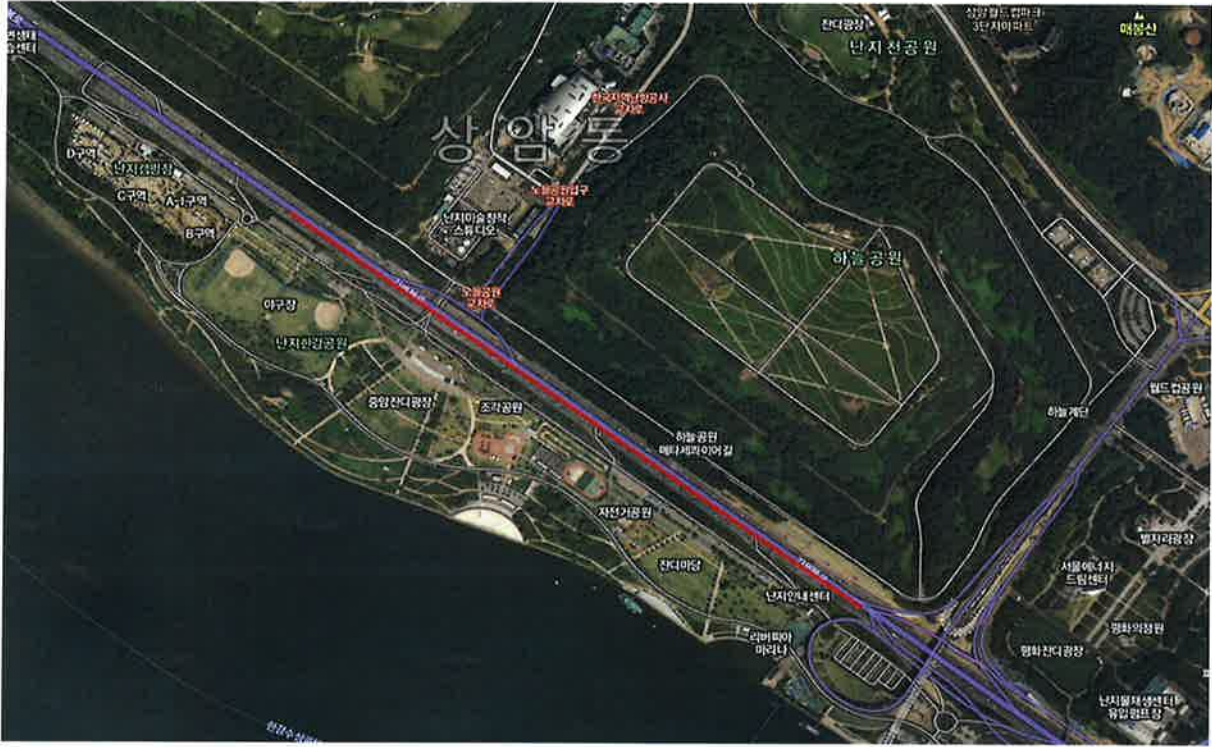
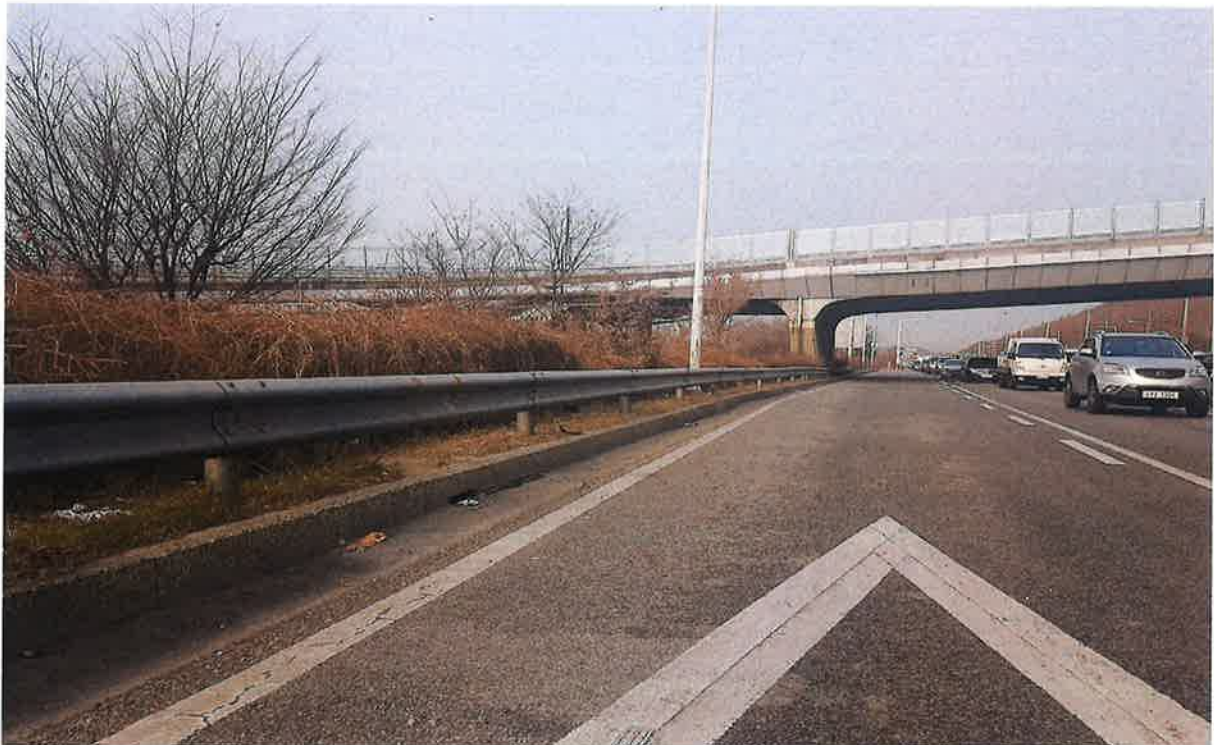
7. 위 치 : 강변북로(구리방향) 가양대교 지난 1,250m 우측(L=1,170m), SB4, 토공부

사진설명 : 비규격 가드레일(2W)설치 구간이며, 곡선(우로굽은) 좌측 녹지대 하부(남떨어지)에가 있는 도로구조로 차량 주돌 · 전도시 대형 2차 사고 발생 구간임.**[경계블럭 및 측구 협업정비 시행]**

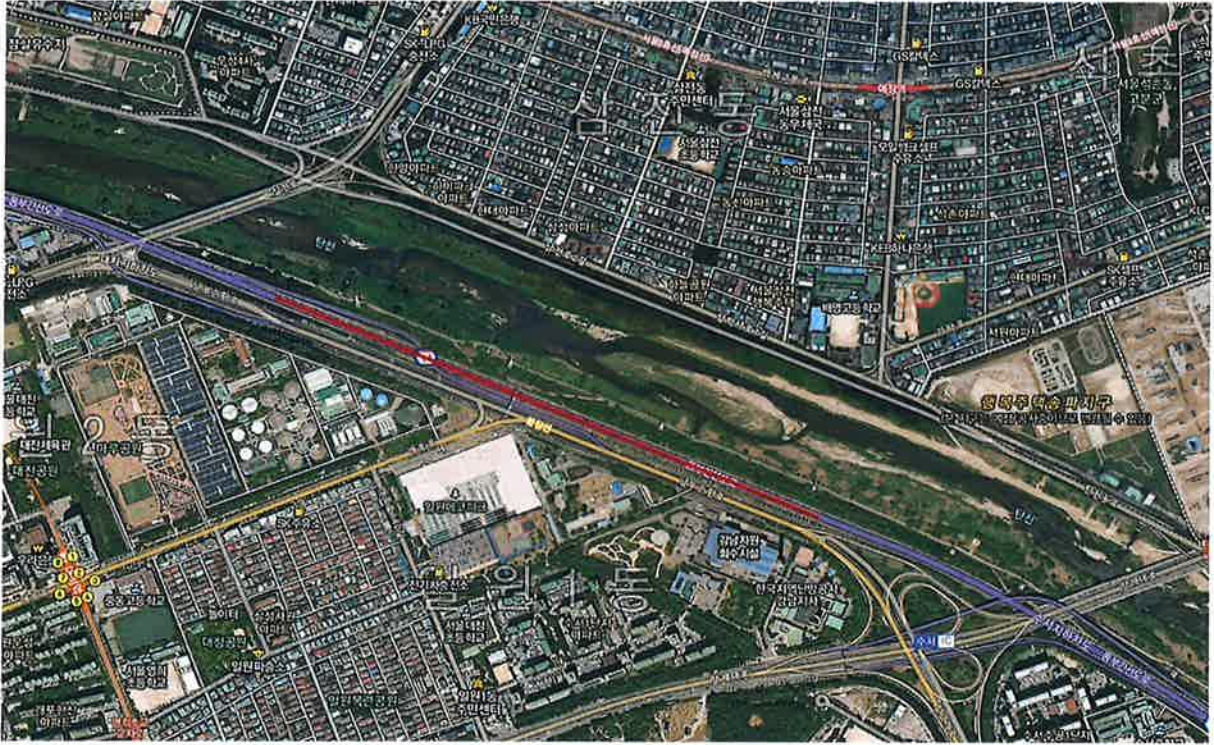
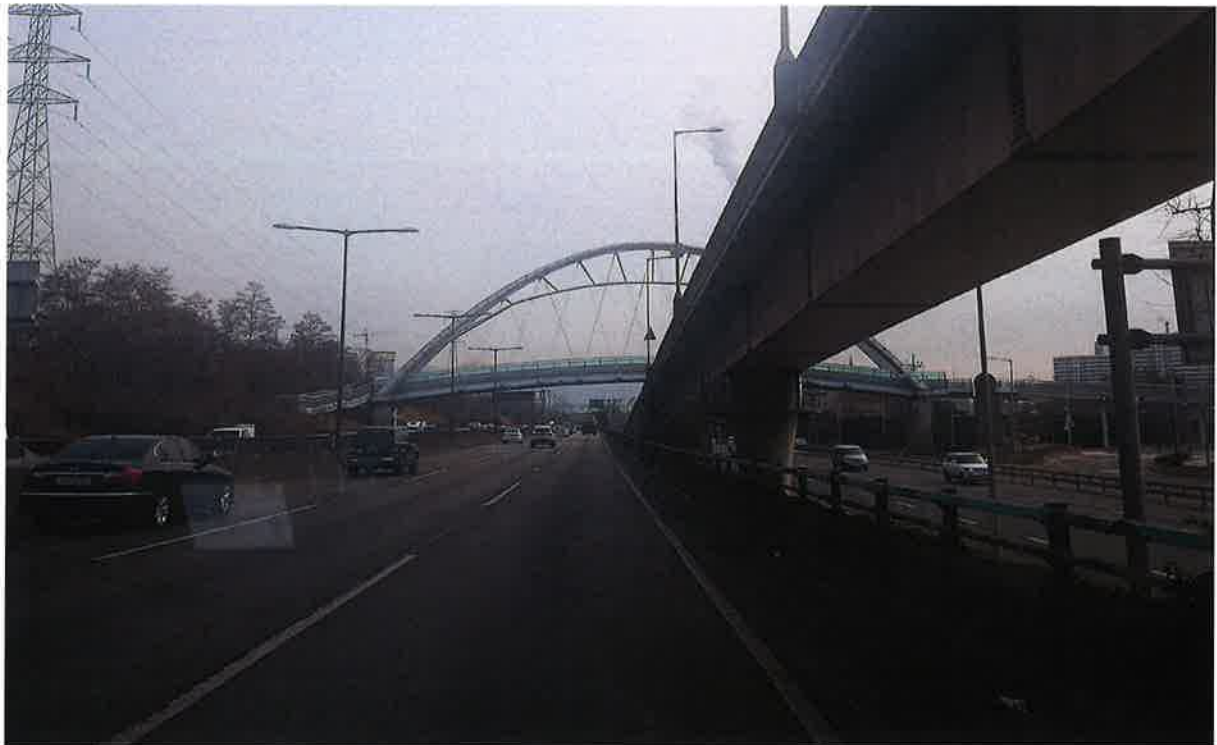
8. 위 치 : 동부간선도로B(수서방향) 탄천1교 지난 520m 우측(L=921m), SB4, 용벽부

사진설명 : 비규격 가드레일(파이프)이 설치된 굽은 곡선구간 및 하향 녹지사면의 성토구간으로 차량 충돌 시 추락 등 대항차로 주행 차량과 2차사고 위험 구간임.

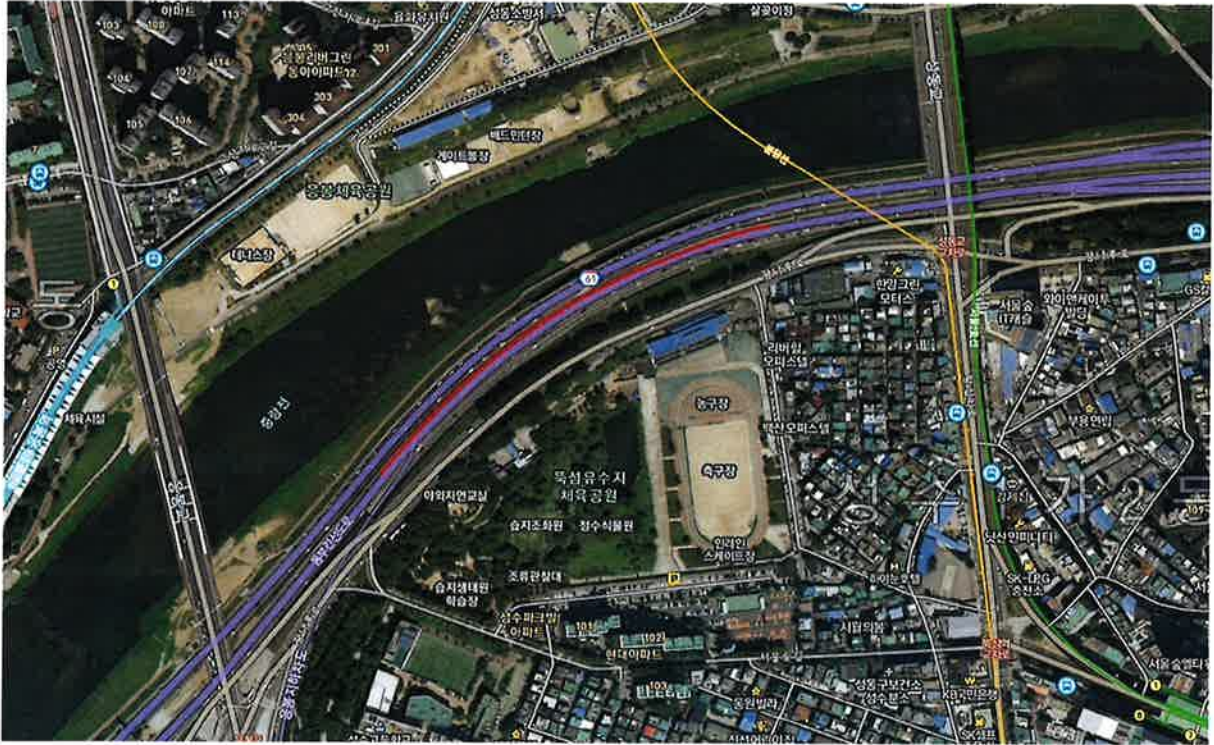
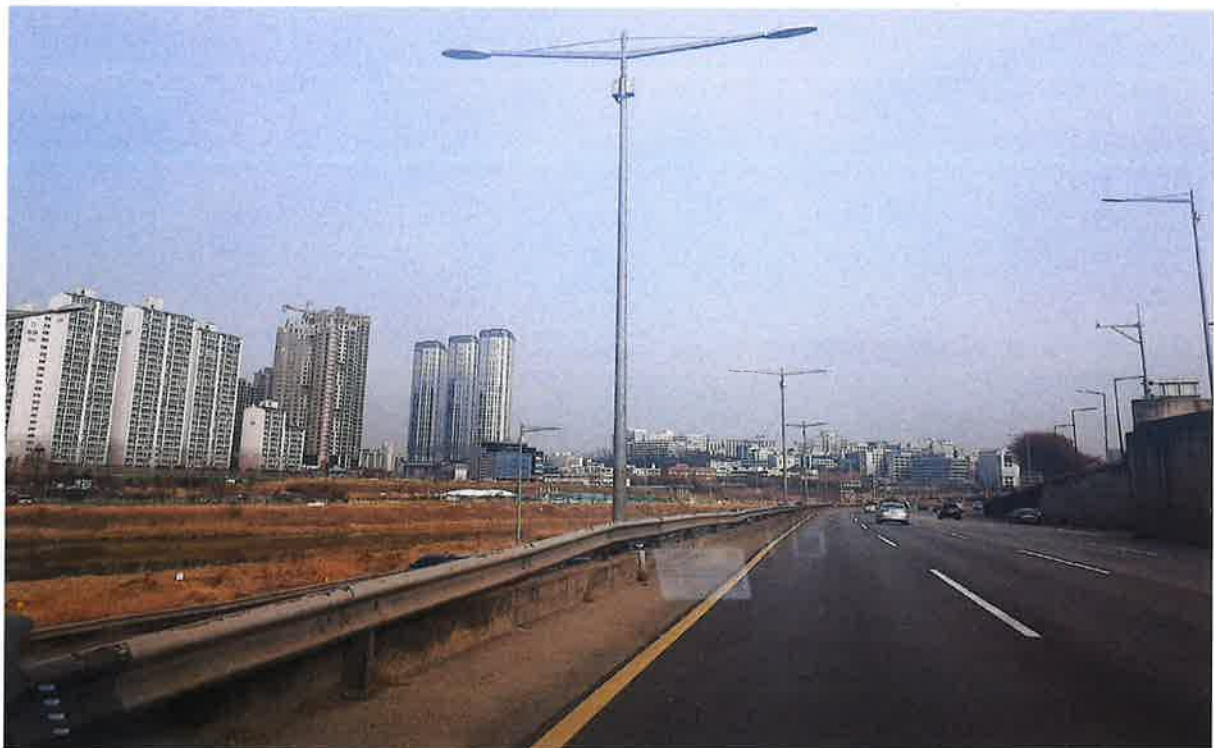
9. 위 치 : 동부간선도로(상계방향) 용봉교 지난 140m 좌측(L=339m), SB4, 용벽부

사진설명 : 비규격 가드케이블이 설치된 내리막 곡선구간 및 하향 녹지사면의 성토구간으로 차량 충돌 시 주락 등 본선(강변북로) 차량과 2차사고 위험 구간이며, 관할 경찰서 요청구간임.

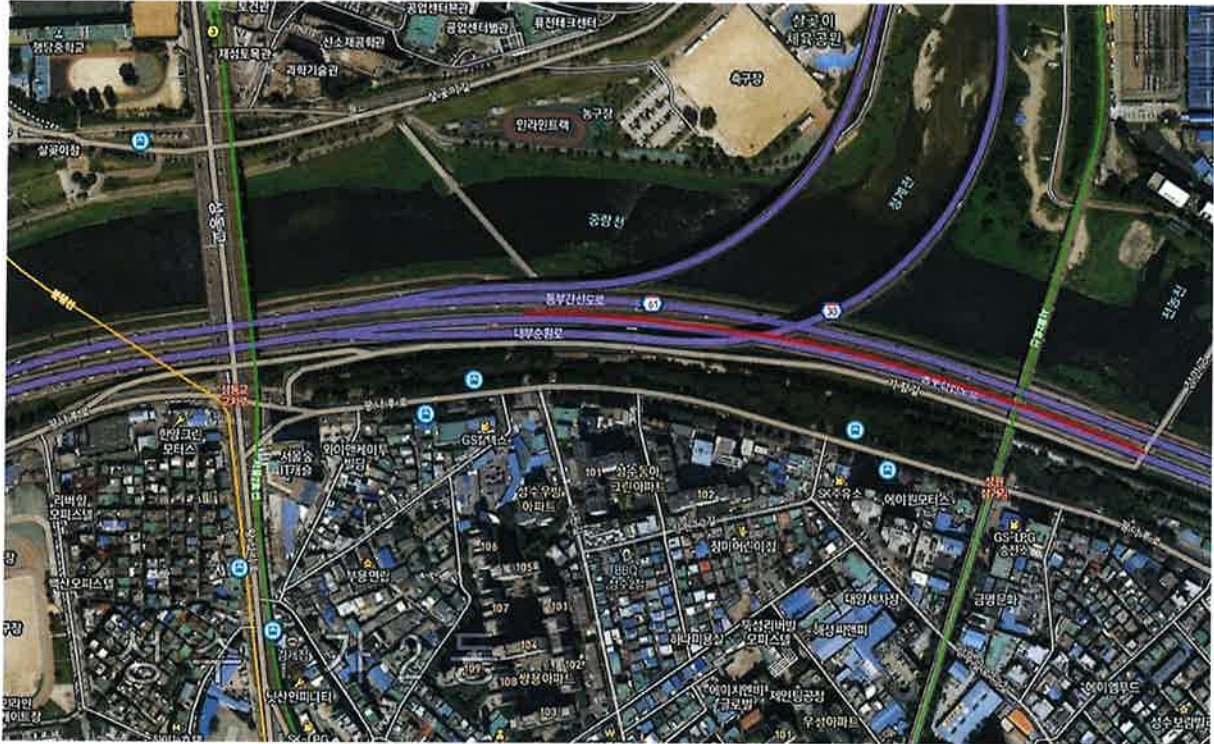
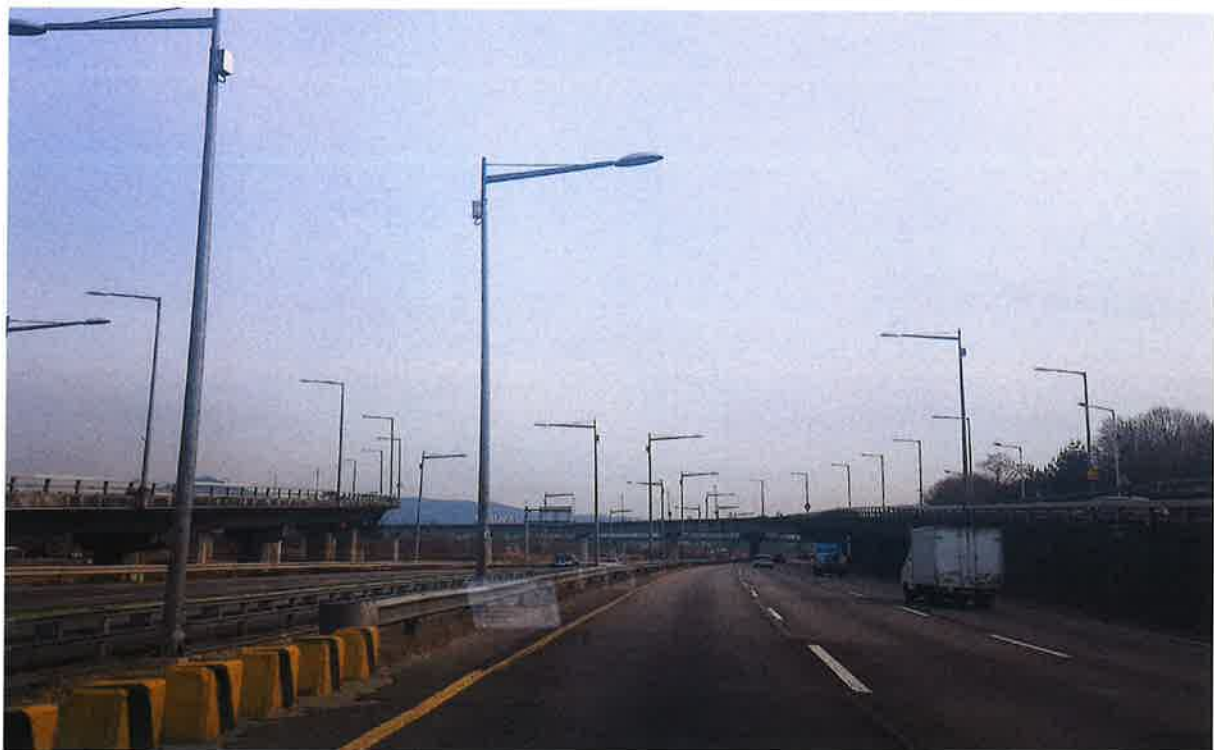
10. 위 치 : 동부간선도로(상계방향) 성동교 지난 280m 좌측(L=570m), SB4, 토공부

사진설명 : 비등급 가드레일(2W가드레일)이 설치된 직선구간 및 하향 녹지사면의 성토구간으로 반대 차로보다 높아 차량 충돌 시 주락 등 사고위험이 있으며, 관할 경찰서 요청구간임.

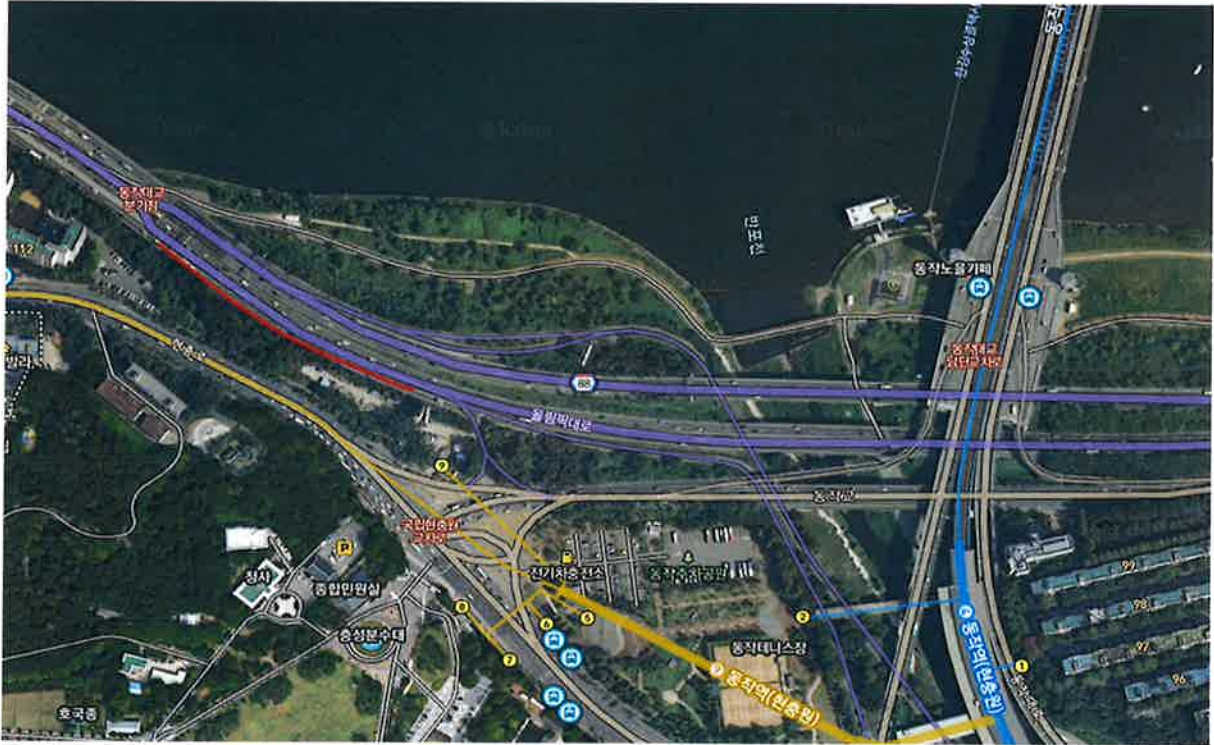
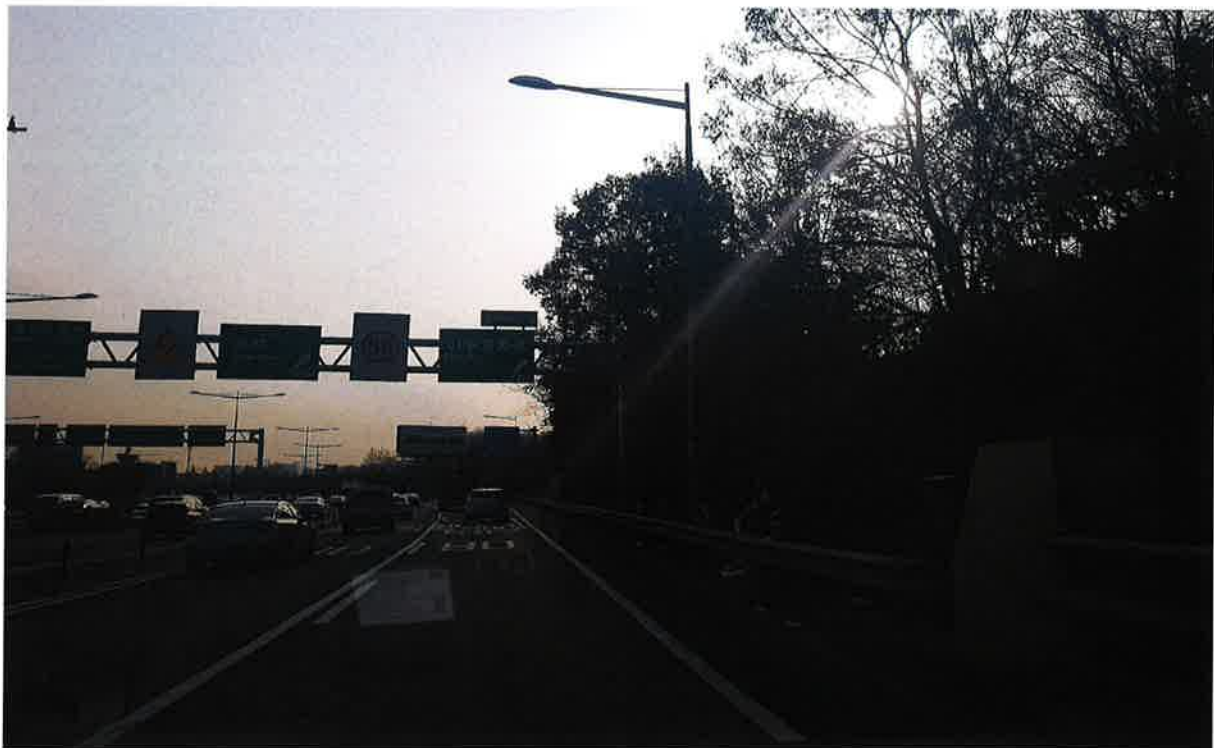
11. 위 치 : 올림픽대로(강일방향) 노량대교 끝 지난 우측(L=189m), SB4, 성토부

사진설명 : 비등급 가드레일(2W가드레일)이 설치된 직선구간 및 하향 녹지사면의 성토구간으로 차량 충돌 시 주락 등 2차 사고위험이 있으며, 관할 경찰서 요청구간임.
