## 비상주 현장 순회점검

사업소	점 검 장 소	점 검 결 과	조 치 사 항	사진
7.31(금) ~ 8.1(토) 중 부 (야 간)	중구 신당동 385

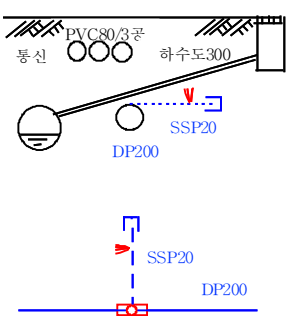
<p style="color: red;">맹새들 채움 폐쇄</p>	- 누수 신고 - 누수지점 굴착한바 SSP20mm와 주물 엘보 접합부에서 누수되어 빗물받이 연결관 접합부로 유입되고 있으며 DP200mm 관에서 분기되었음 - 주변 건물에 확인한바 불용관임	- 누수 되는 불용관 SSP20mm 관 절단 제거하고 누수 방지 맹새들 채움으로 분기점 폐쇄하였음	7

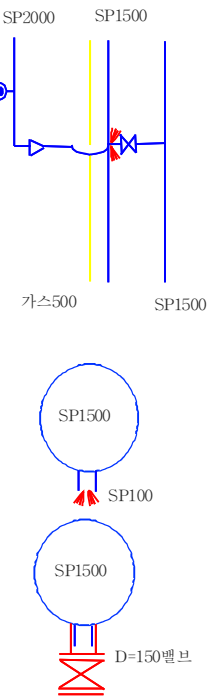
<p style="color: red;">D=150mm 제수밸브설치</p>	- 누수 신고 - 목동교 밑(안양천 둔치)에서 지상 누수되어 안양천으로 유입되고 있음 - SP1,500mm 관로 밑으로 횡단한(약15cm 간격) SP1,500mm관 저부(6시 방향)에 관로부설공사 시 수용으로 사용된 것으로 판단되는 SP100mm 관의 관마개가 없이 전단면에서 누수되고 있음 - SP1,500mm 수구와 SP1,500mm 수구사이에 수직 균형이 맞지 않아 단관이 사용되었으며 약11도 정도의 곡선이 형성되었음 - 누수지점 인근에 대형 상수도관로 및 위험한 지하매설물이 상하좌우로 복잡하게 다수 매설되어 있음 .상수도 시설물 : SP2,000/1열. SP1,500mm/3열. D=1,500mm 중간밸브/1개소. 공기 밸브/1개소. . 고압가스관 D=500mm/1열. - 관상심도 : H=2.9m 임	- SP1,500mm 관에 부착되어 누수되는 SP100mm관을 덮어 싸는 D=150mm 플렌지관을 SP1,500mm 관에 전기용접하고 - D=150mm 제수 밸브 접합하고 잠근 후 마개 플렌지 접합하여 누수 복구 완료하였음	8

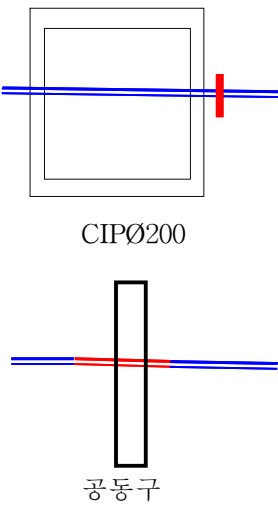
<p>CIPØ200</p> <p>공동구</p> <p>KP 이음관 접합</p>	<ul style="list-style-type: none"> <li>- 누수 신고</li> <li>- 공동구(2m×2m)내를 횡 방향으로 관통한 CIP200mm 관이 종 방향으로 완전히 절관 되어 누수 되고 있음</li> <li>- 누수지점은 근린공원 내 이며 공원조성이전 주택지에 공급 되던 배수관이며 현재는 롯데건설 본사 건물과 상가건물에서 사용 하고 있음 (D=100mm 계량기 있음)</li> <li>- 관상심도 H=2.7m 임</li> </ul>	<ul style="list-style-type: none"> <li>- 누수 되는 CIP200mm 관 절단 철거하고 DP 200mm 로 이음관 접합 하였음</li> <li>- 누수로 인하여 결빙된 도로(보도, 차도)에 염화칼슘 살포하여 안전사고 발생치 않도록 예방조치 하였음</li> <li>- 본 CIP200mm 관로는 누수 빈발하는 노후 관으로 시급한 정비가 필요함을 실정보고 하도록 상주 근무자한테 지시 하였음</li> </ul>	9

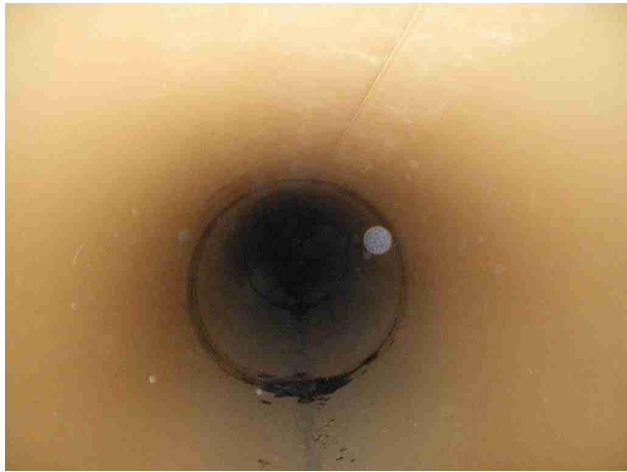
사진설명	직관 부 확인(이상없음)	사진설명	강관 1800mm 내부 용접부 부식

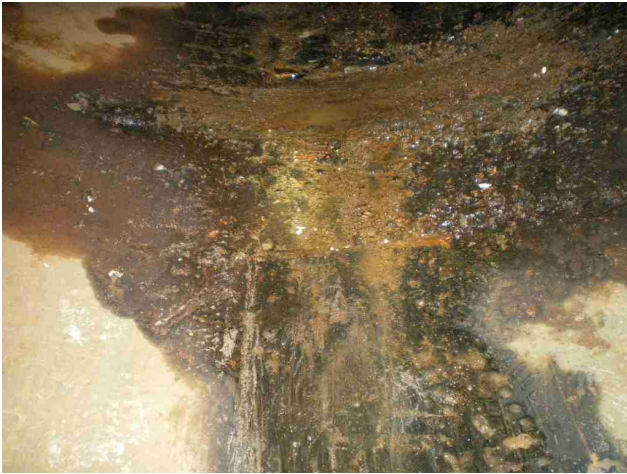
사진설명	강관 1800mm 내부 용접부 부식	사진설명	직관 부 확인(이상없음)

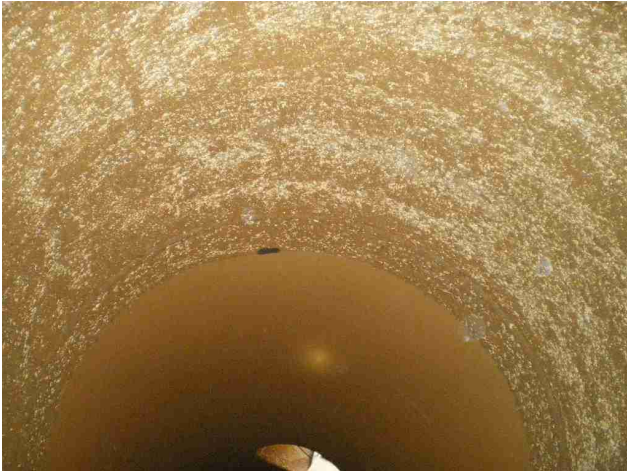
사진설명	내부 엑폭시 탈락	사진설명	분기점 확인(이상 없음)

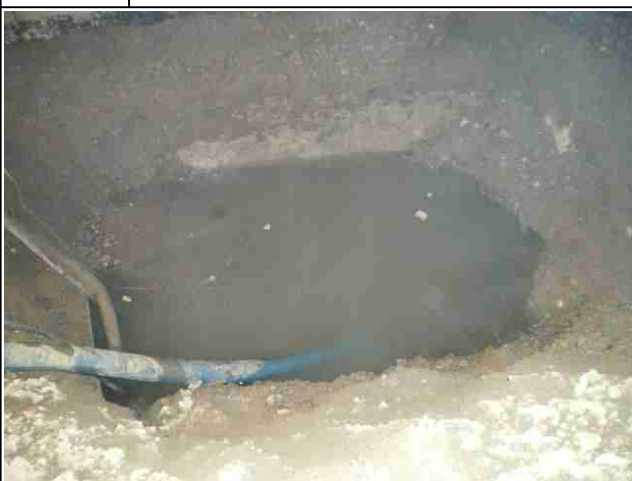
<누수신고> - D= 400mm, CIP 불용관 누수 - 간선도로 2차선 누수(물올라옴) - GIS관망도 상에 관망 없음	- 불용관 분기점 위치 배관탐지 - 3개소 굴착확인결과 분기점 확인 - 분기점 맹판 설치 - 불용관 폐쇄 : D=400mm, L=100m	3

사진설명	누수 지점(불용관 D=400mm)

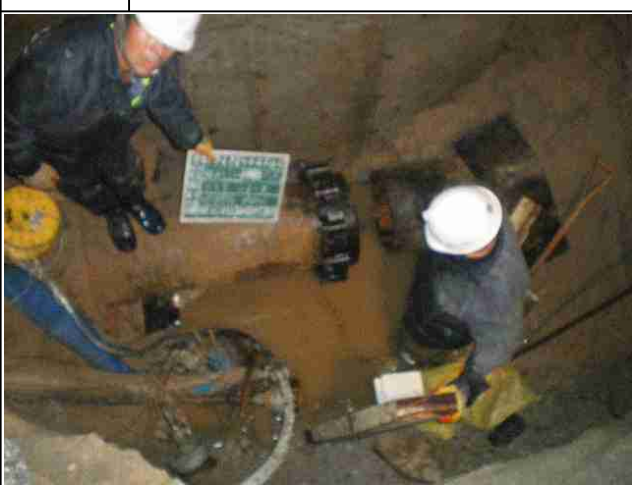
사진설명	불용관 폐쇄 (맹판 설치 D=400mm)	사진설명	포장도로 굴착복구

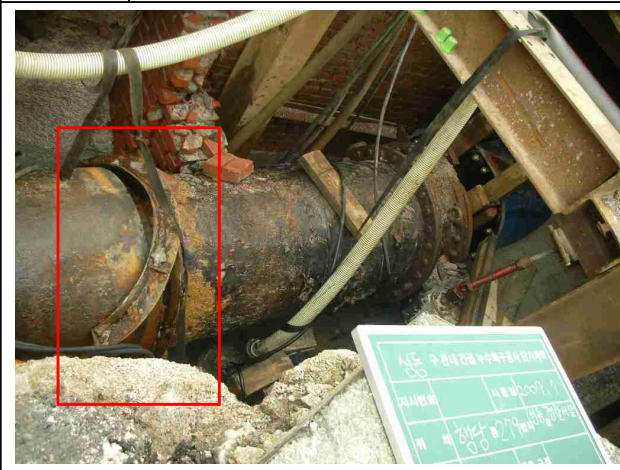
- 누수 신고 - DP900mm 와 SP900mm를 연결하는 연접합부가 이탈되어서 누수 되고 있음	- 누수 되는 SP900mm 철거하고 DP900mm 이음관 접합하여 누수복구 완료하였음	4
7. 16(목) 북부 (야간)	강북구 미아동 322-6  강관 900mm

사진설명	누수 부위(SP900.DP900)	사진설명	D=900mm 연 접합부 이탈(철거 중)
