# 제설장비 합동점검 주요사진(19.10.1)

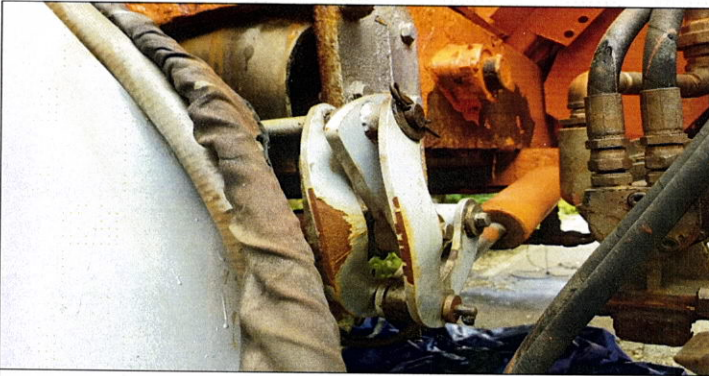
슈트 바나나링크 불량(6호)

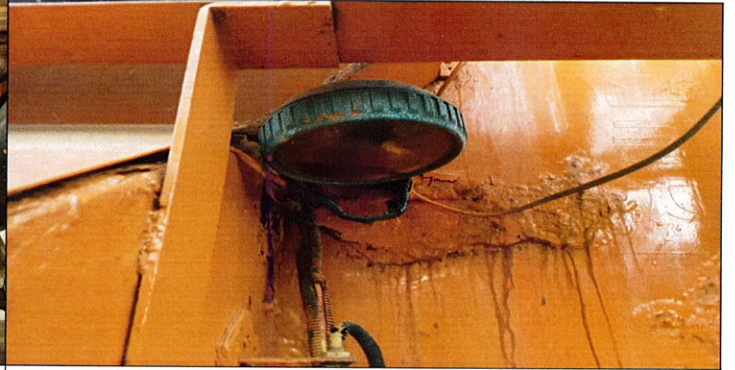
후방 작업등 불량(7호)

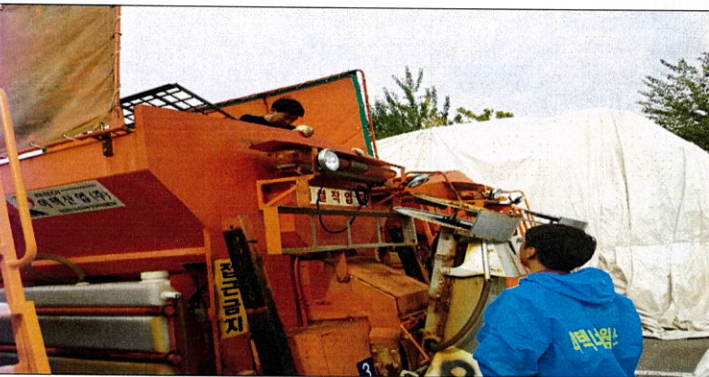
게이트 실린더 불량(8호)

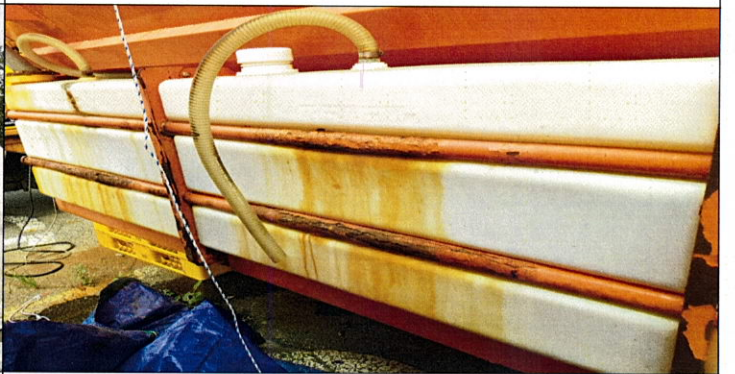
염수통 고정파이프 부식(8호)

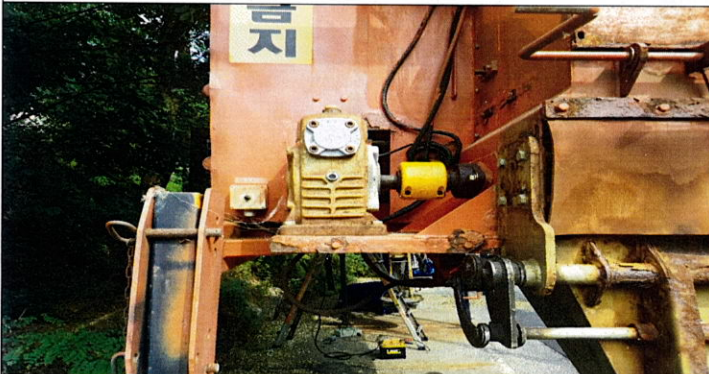
감속기 커버 불량(9호)

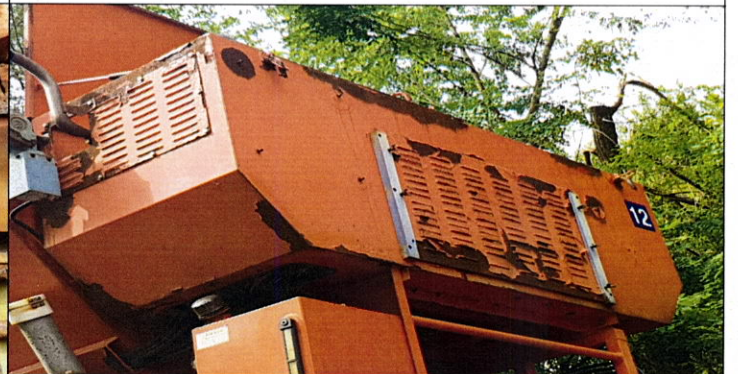
엔진룸 도색 불량(9호)

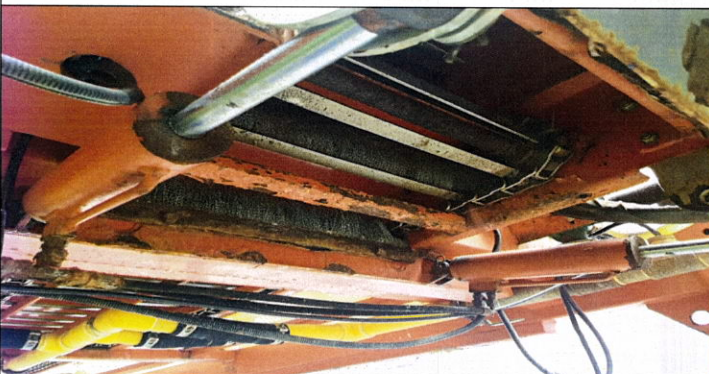
체인 브러쉬 불량(11호)

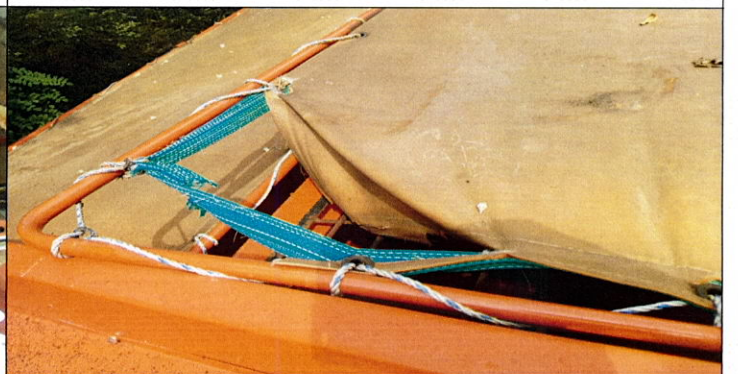
덮개천막 불량(12호)
