서울대공원 토목, 건축, 기계설비 시설물 안전점검

요 약 보 고 서

2001. 7.

서울대공원 관리사업소

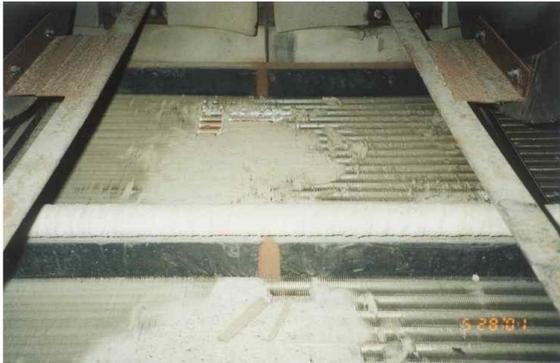
케이싱 노후(식물원)

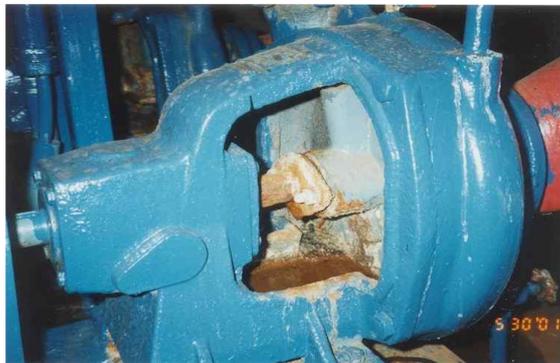
노후화에 의한 누수(곤충관)
