공공건축물 구조안전진단 실시 및  
옥상공원화 유형제시 용역  
요약 보고서

서울메트로 사옥

2010. 10

# 구조안전진단 결과표

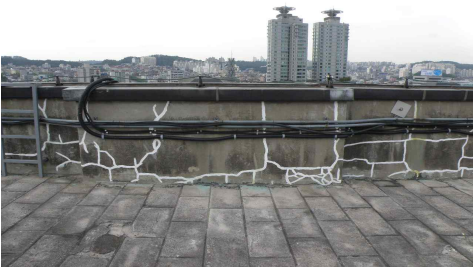
구분	주요 결함 상태	필요 조치	비고 (현황사진 예)
기둥	■ 구조적 결함은 없음	-	-
보	■ 구조적 결함은 없음	-	-
슬래브	■ 내부 부재는 양호함	-	-
벽체	■ 구조적 결함 없음	-	-
기타결함 (비구조)	■ 파라펫 벽체(조적부) 균열 다수 발생	■ 유지관리 차원에서 보수 및 도장 바람직

파라펫(조적부) 균열
	■ 7층 천장 누수흔적(1개소)	■ 옥상녹화 시공 시 방수보수가 바람직함

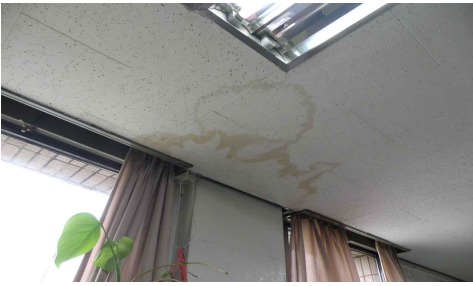
- 1) 설계도서에 의하면, 진단건물의 옥상 바닥구조는 “슬래브 위 퍼라이트 경량 콘크리트 + 방수층(우레탄) + 보호몰탈 + 경량PC판”으로 계획되어 있다.
- 2) 현장조사 결과, 옥상 바닥 최종마감재로 경량PC판이 설치되어 있음을 확인하였으며, 전반적으로 설계도서에 준하여 시공된 것으로 판단된다. 단, 건물 사용기간이 27년 이상으로 옥상 바닥 및 파라펫 마감부 등이 상당 수준 노후된 상태였으며, 7층 천장에서 누수흔적이 1개소 확인되는 바, 옥상녹화 시공 시 방수보수가 바람직한 것으로 평가된다.

방수보수 바람직
	■ 옥상 바닥마감 경량PC판 전반적 열화	■ 옥상녹화 시공 시 경량PC판을 철거하는 것이 바람직하다고 사료됨

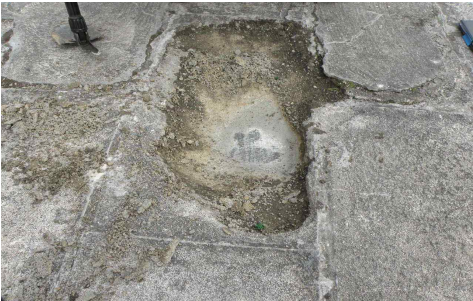
옥상 선홍통의 직경은 Ø125mm이며, 바닥구배 역시 비교적 양호한 것으로 판단되나, 노후화로 인해 최종마감재인 경량PC판이 다수 파손됨으로써 해당 부위에서 물고임 현상 등이 조사되었다.

경량PC판 열화부위 바닥 물고임

따라서, 옥상녹화 시 원활한 배수가 이루어질 수 있도록 경량PC판을 제거하고 시공하는 것이 바람직하다고 판단되며, 작업 시 기존 방수층이 손상되지 않도록 주의시공이 요망된다.
