01. 가로

서울시 유니버설디자인 통합 가이드라인 체크리스트 19

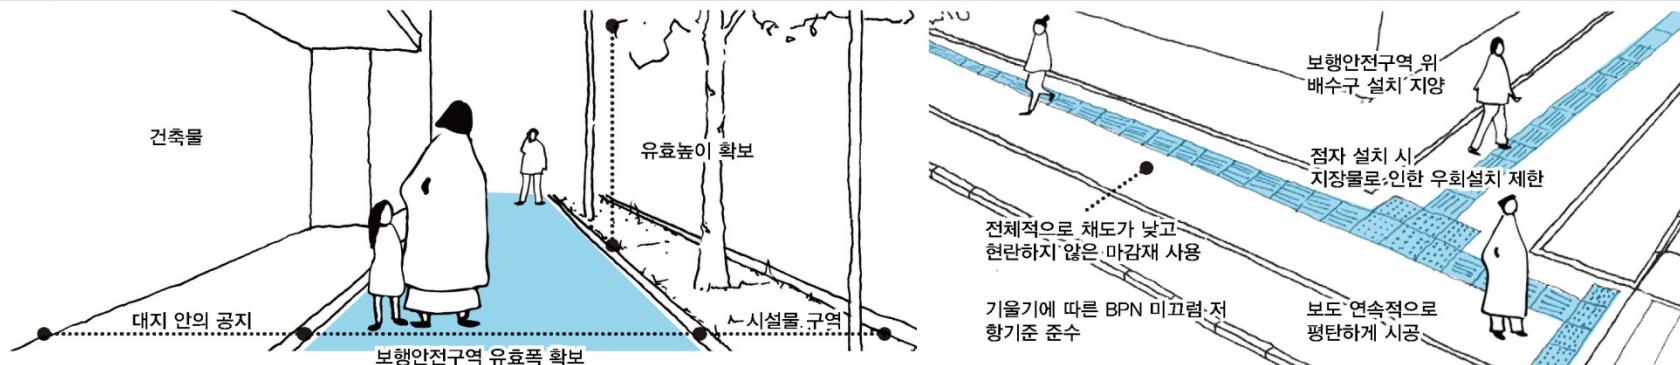
평가항목	체크내용	적합	부적합	해당 없음	체크내용에 대한 의견
보행공간	유효폭 p40	보행로는 안전하고 편안하게 통행할 수 있도록 충분한 폭을 확보하고 있다.(2.0m 이상)	✓			
		시설물이나 차량진입로 등으로 단절되지 않는 보행로가 연속되어 있다.		✓		인접건물 차량진입으로 인해 보행로 일부 단절
	유효높이 p40	간판, 가로수 등의 장애물이 없는 유효높이를 확보하고 있다.(2.1m 이상)	✓			
	단차 p44	보행이동동선 상에 단차는 없다.(0cm)	✓			
	기울기 p44	진행방향으로 종횡단 기울기가 동시에 발생하는 구간은 없다.	✓			
		진행방향으로 1/50 이상의 횡단기울기가 발생하는 구간이 없다.	✓			
		진행방향으로 1/24 이상의 종단기울기가 발생하는 구간이 없다.	✓

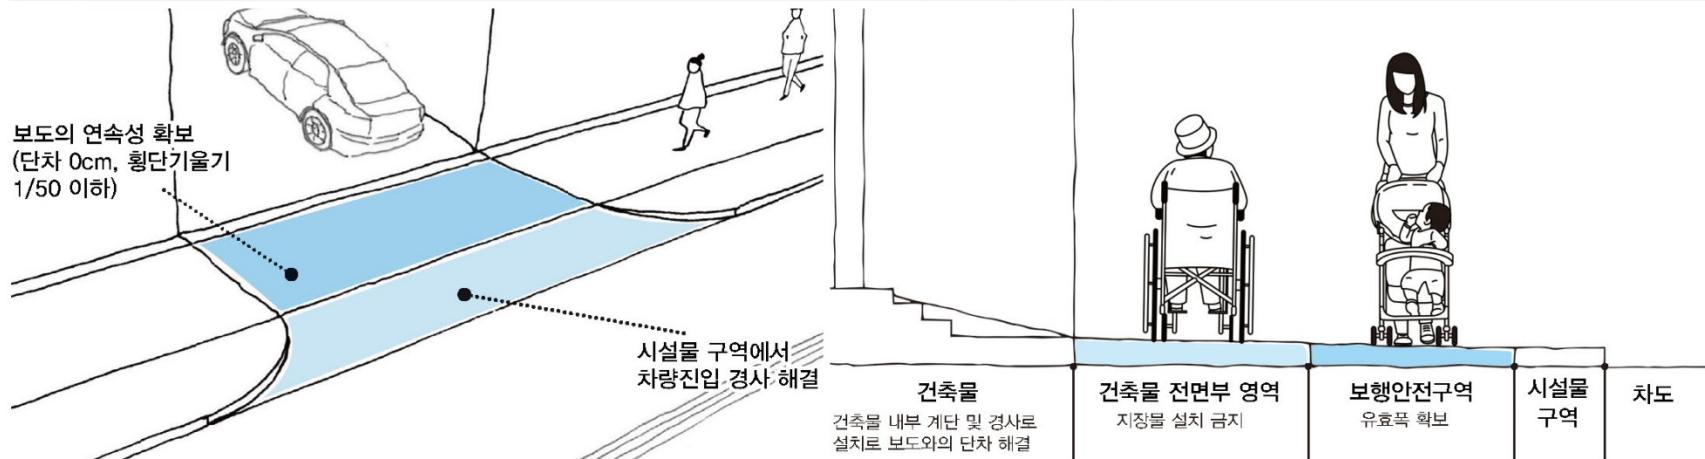
평가항목	체크내용	적합	부적합	해당 없음	체크내용에 대한 의견
차량진입구역	p52 대지 내 주차장 진입구역	차량진입구역임을 알기 쉽게 바닥면의 재료나 마감을 달리하고 있다.	✓			
		차량진입구역으로 인해 보행 안전구역에 경사가 발생하지 않는다. (1/50 이하)	✓			
대지 안의 공지	p56 건축물 전면부영역	보행안전구역 확보를 위한 건축물 전면부영역은 보행로와 연속되고 평탄하게 되어있다.	✓			
		보행에 영향을 미치는 건축물과 보행로 사이의 단자는 대지경계선 (건축선) 내에서 해결하고 있다.	✓			
	p58 공개공지	보행 동선을 유지 할 수 있고 교통약자(휠체어)의 접근도 가능하다.	✓			
		보행을 활성화하고 도시에 활력을 넣을 수 있도록 공개공지가 계획되어 있다.		✓		사유지로서 해당 건물주의 건축행위가 진행상태임
