# 특별점검 보고서

- (1) 학교명 : 신상계초등학교 용벽
- (2) 위치 : 서울 노원구 상계로 267
- (3) 구조형식 : 철근 콘크리트/시멘트 블록벽 과 석축
- (4) 점검원인 : 신상계초등학교 경계벽의 구조적 불안정 요인발생

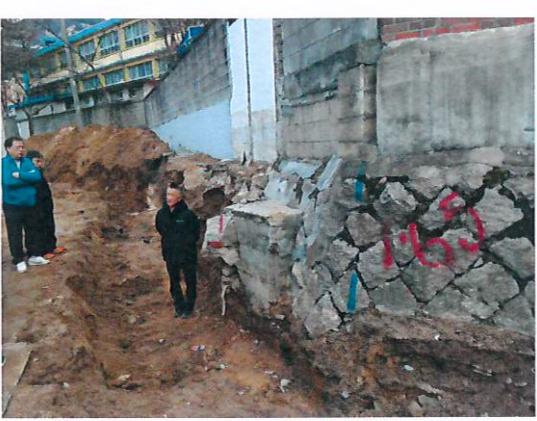
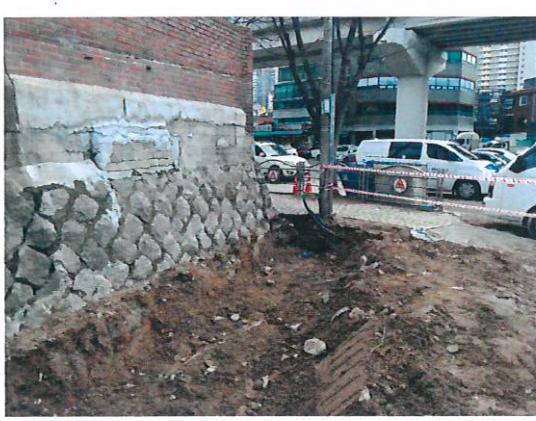
2018년3월9일 터파기상태-1	2018년3월9일 터파기상태-1

1) 터파기 깊이 : 상기 사진첨을 참고하여 판단할 때 2018년3월9일 터파기 깊이는 현재(2018년3월14일)상태보다도 약 500mm가량 더 깊었던 것으로 판단됩니다.

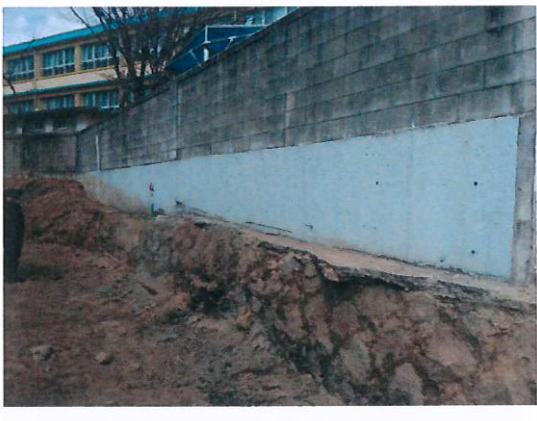
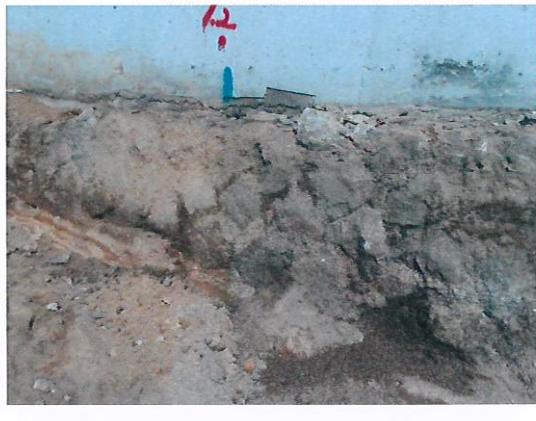
2018년3월14일 터파기상태-1	2018년3월14일 터파기상태-2

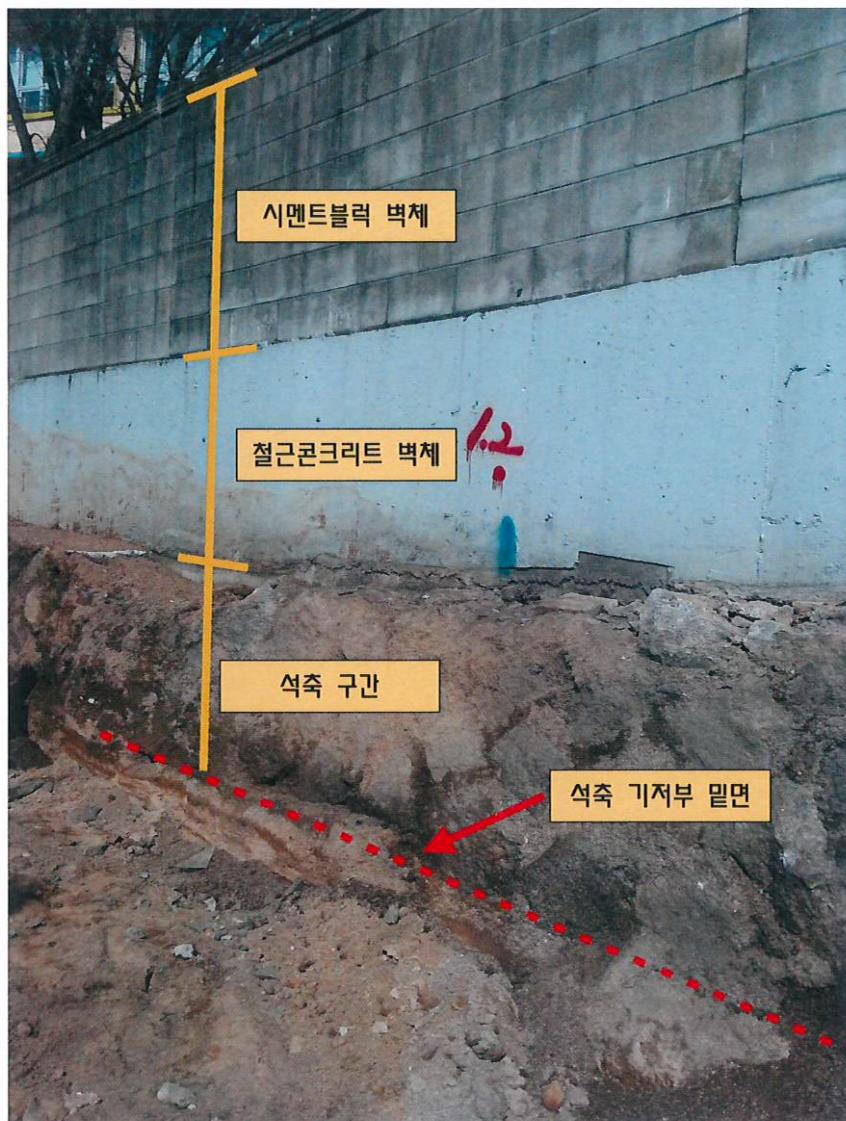
2) 경계벽의 구성요소 및 상태 : 현재 경계벽은 아래 그림과 같이 3구간으로 구성되어 있으며, 터파기가 이루어지기전까지는 철근콘크리트부 까지 외부에 노출되어있었고 석축부분은 흙으로 메워져있었던 것으로 판단됩니다. 그리고 터파기는 현재(2018년3월14일) 석축의 기저부 지지면보다도 약 100mm더 밑에까지 터파기가 되어있는 상태이며, 2018년 3월9일 사진을 참고하면 현재 상태보다 약 500mm 더 깊게 터파기가 실시되었던 것으로 판단됩니다.

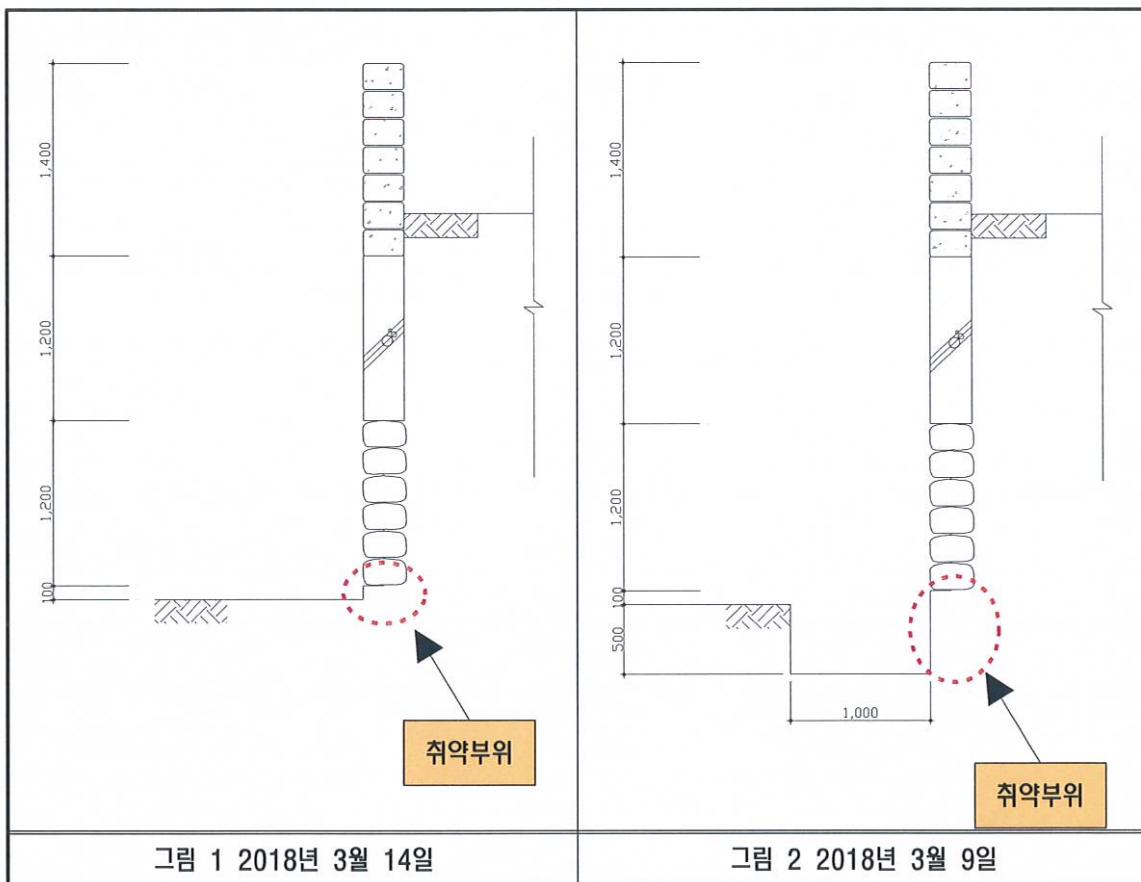
1) 현재 경계벽은 석축을 지지부로 경계벽이 존치 되어져 있습니다. 그러나 현재(2018년3월14일)상태의 사진을 보면 지지부인 석축의 기저부 밑면보다도 더 밑(약100mm)으로 터파기가 이루어져있는 상태입니다. 아래 그림 1과같이 터파기 공사로 인하여 현재 기저부 지지층의 안정성이 약화되거나 소산될 가능성이 높으므로 경계벽이 밀리거나(sliding) 넘어갈(전도될)수 있을 것으로 판단됩니다. 특히나 2018년3월9일자 사진 자료를 참고하면 아래 그림 2와 같이 현재 상태보다 구조적으로 더 취약했었으며, 현재 되메우기를 실시한 상태이지만 되메우기가 현재 경계벽의 구조적 안정성과 안전성에 유리하게 작용하지는 않을 것으로 판단됩니다.

2) 따라서 2018년3월9일자 참고자료를 감안하여 현재 상태의 대상구조물에 대하여 관계기술자(토질 및 기초기술사와 토목구조기술사)가 구조적 안전성 및 안정성을 면밀히 판단하고 필요시 적절한 보강공사가 이루어져야 할 것으로 판단됩니다.
