센터내 하수관 및 차집관로 일제점검 결과 보고

2014. 9

물관리정책관
(물재생시설과)

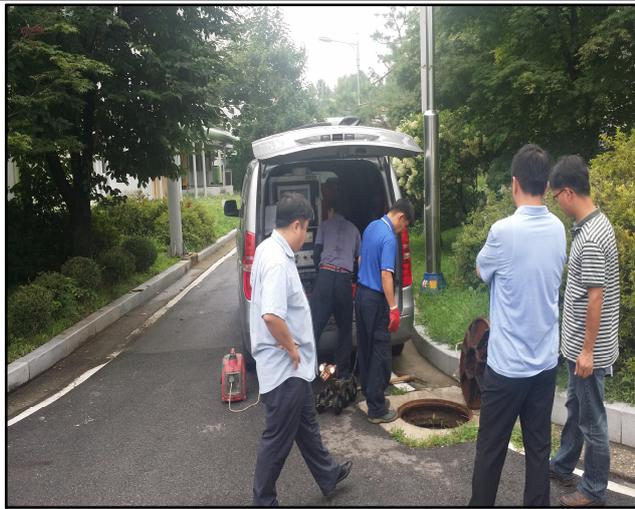
반송수 배관 내부 CCTV촬영

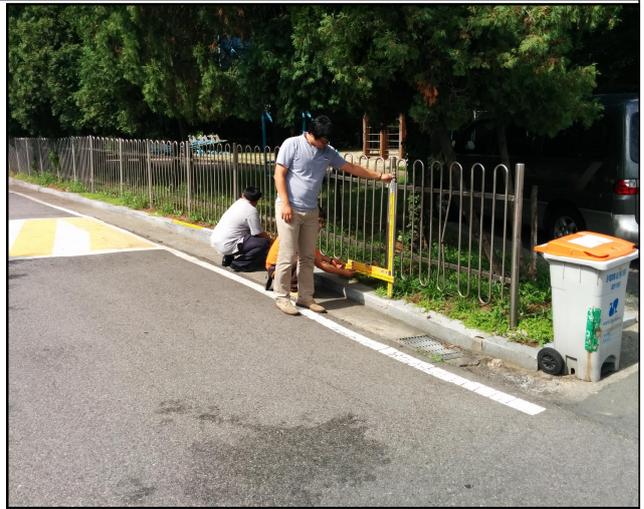
센터명	위치	지적사항 (개요)	조치계획	비고
계		6건		
중랑	센터내	보도블럭 침하 (1.5m ²)	유지보수 단가계약업체 작업지시	'14.9.5 보수예정
	#제2처리장 초침앞(공사 구간)	포장콘크리트 균열 (폭 10mm, 연장 2m)	고도처리 및 시설현대화사업 시공사 통보	'14.9.20 보수예정
	청계천,중랑천 합류부	맨홀보호 콘크리트 파손(1.5m)	차집관로 유지관리 직영반 보수지시	'14.9.5 보수예정
	우이천	맨홀 콘크리트 파손(1개), 관로보호 콘크리트 파손(1개)	유지보수 단가계약업체 작업지시	'14.9.20 보수예정
난지	이상없음	-	-	-
탄천	센터내 제1처리장 (반송수 배관)	반송수 배관 상부 지반 침하(20~30Cm)	2014년 시설물정비 집행잔액(낙찰차액) 사용 요청	'14.12 보수예정
서남	이상없음	-	-	-

배관 상부 도로 침하(H=20~30cm)

□ 지반 침하가 발생되어 관로 내부 조사결과, 관 노후 및 연결부 누수가 발생한 구간은 시설물 안전관리 및 기능 유지를 위해 조속 보수 필요(탄천환경)

- 센터 시설물 유지보수 집행 잔액 등을 활용 보수방안 검토

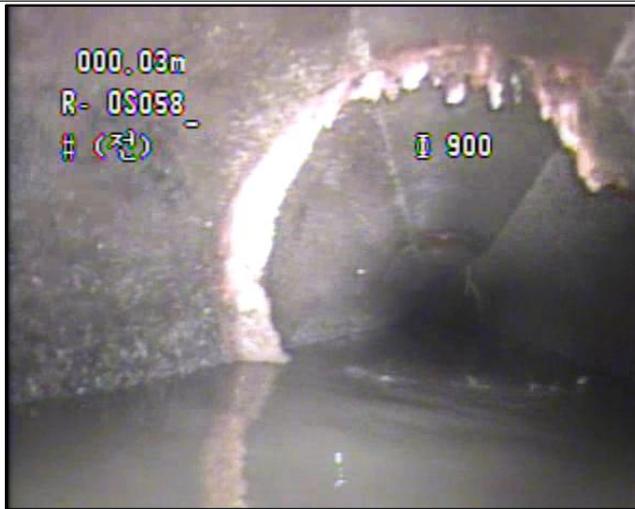
연결부 불량(관로 내부 CCTV 촬영)

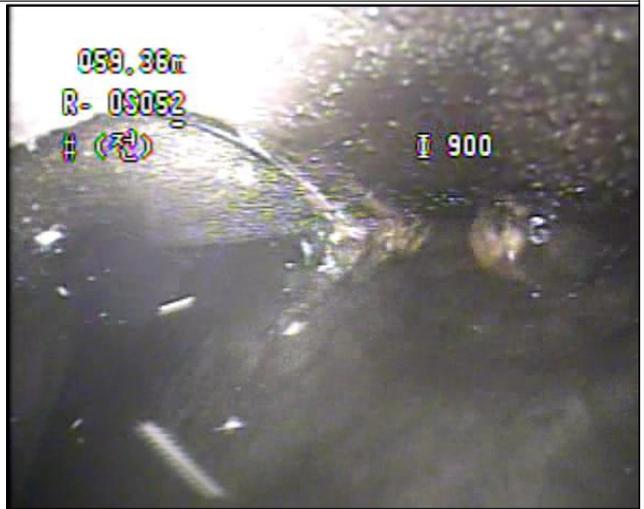
관로 노후 불량(관로 내부 CCTV 촬영)

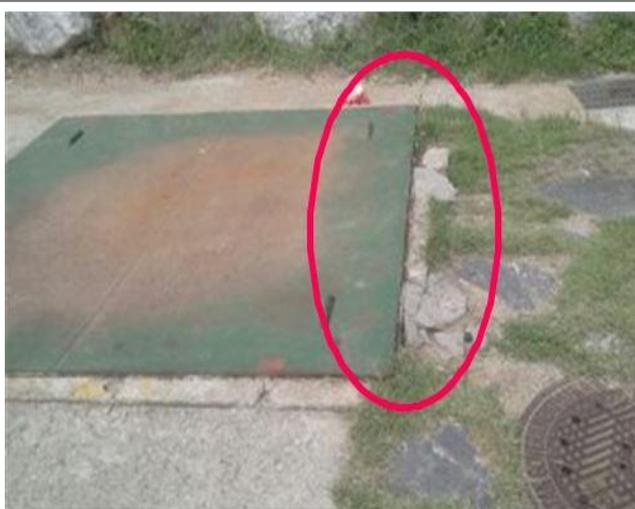
맨홀구체 콘크리트 파손

- 차집관로 맨홀 등 부대시설 손상 지적사항은 센터 자체 시설물 유지보수 단가계약 업체 등을 활용하여 보수(중랑센터)

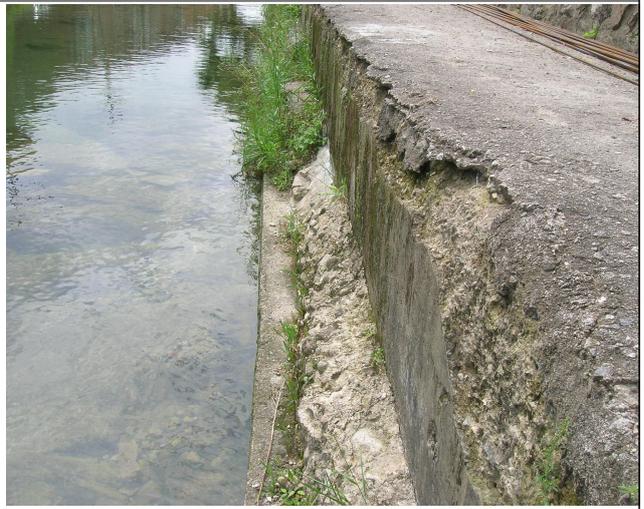
차집관로 보호콘크리트 노후 파손
