보수 시공계획서

모래내고가교 하부 철도횡단구간의 섬유보강부분 백태처리

2018. 07.

㈜비엠글로벌산업

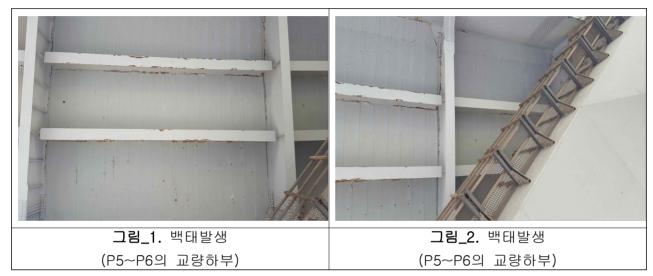
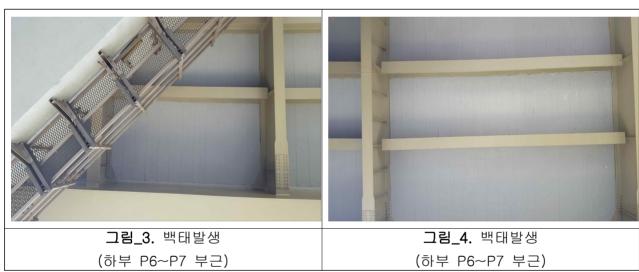
교량명	위 치	원	인	보 수 방 안	비고
모래내고가	교각 부근 (P5~6)	응결에 백태발생	의한	백태제거 및 표면마감제 도포	그림_1, 그림_2
모래내고가	철도횡단구간 (P6~7)	응결에 백태발생	의한	백태제거 및 표면마감제 도포	그림_3, 그림_4, 그림_5, 그림_8, 그림_9

교량명	위 치	비고
모래내고가	하부 교각부근 (P5~P6)	그림_1, 그림_2
모래내고가	하부 철도횡단구간 (P6~P7)	그림_3, 그림_4, 그림_5, 그림_8, 그림_9
