한강 수중보(잠실, 신곡) 정밀안전진단 및
즈문길나들목 외 8개소 정밀점검 용역
요 약 보 고 서

[신 곡 수 중 보]

2010. 12.

서울특별시한강사업본부

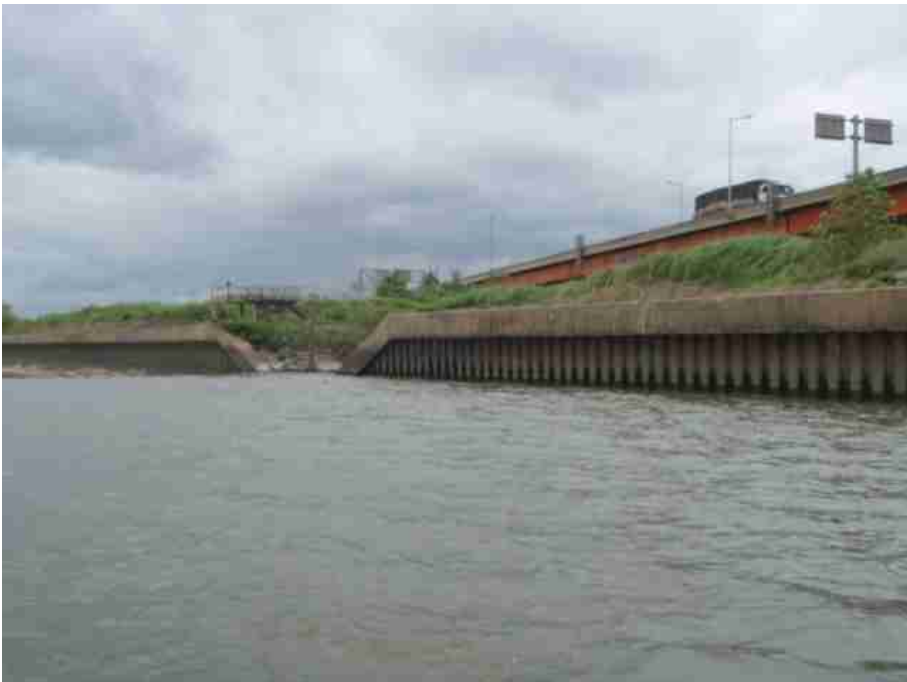
신곡 수중보 전경 (고정보 우안 옹벽)

구 분	결합 및 손상내용	발생 원인	보수 및 대책 방안	손상물량(개소)				
				단위	금회	05 진단	08 점검	증/감
고정보 우안옹벽	■ 균열(0.3mm이상)	건조수축	주입공법	m	615.7 (367개)	24.67 (31개)	-	증 591.03 (+ 336개)
	■ 파손	장기공용	단면복구공법	m ²	1.5 (5개)	0.12 (2개)	-	증 1.38 (+ 3개)
	■ 백태	노면수 유입	표면처리공법	m ²	0.03 (1개)	-	-	증 0.03 (+ 1개)
	■ 재료분리	다짐불량	단면복구공법	m ²	0.84 (3개)	-	-	증 0.84 (+ 3개)
	■ 철근노출	피복부족	철근방청공법	m ²	0.11 (2개)	-	-	증 0.11 (+ 2개)

• 기 점검시 조사된 손상과 비교시 전반적으로 증가된 상태로 조사되었으나 조사된 손상 형태 및 상태 등을 고려할 때 신규손상은 아닌 것으로 판단되며 특히 고정보 우안옹벽 0.3mm 이상 균열은 2005년 진단시 수위가 높아 cap콘크리트만 조사되었고 수중에 위치하던 벽체는 혼탁하여 금차 조사된 균열이 기 진단시 누락된 것으로 판단된다.

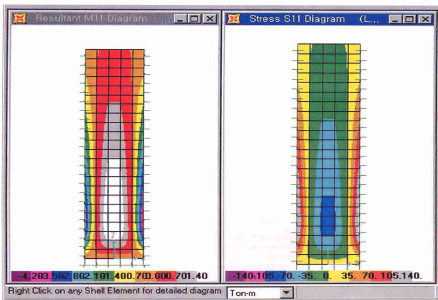
<ul style="list-style-type: none"> • 가동보 좌안 옹벽 슬래브 수직균열 원인 및 안전성 검토

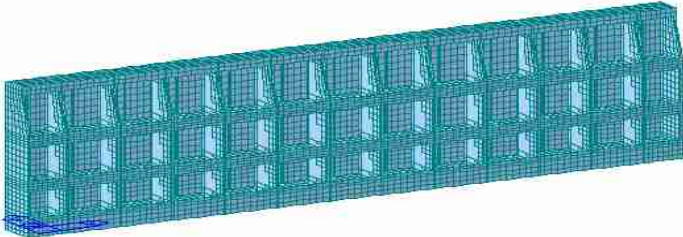
<ul style="list-style-type: none"> • 수문 안전성 검토

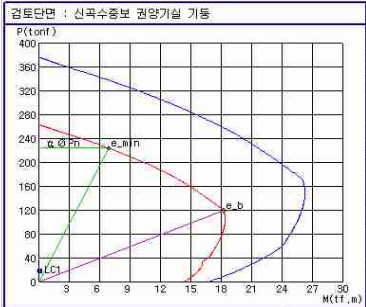
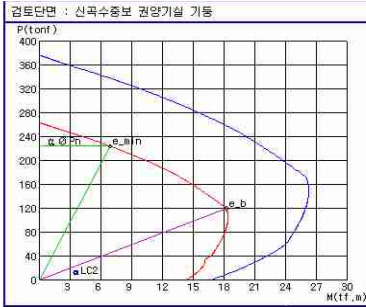
시설물명	검토사유	안전성 평가	
권양기실 벽체기둥	<ul style="list-style-type: none"> 벽체기둥 하단부에 철근노출, 부식에 대한 원인규명 및 안전성 여부

<p style="text-align: center;">모멘트 최대시</p>
		안전	안전
가동보 좌안 옹벽	<ul style="list-style-type: none"> 신곡양수장 직상류지점 벽체슬래브의 수직균열의 원인측정 및 안전성 검토 	<ul style="list-style-type: none"> 최대응력 < 허용휨강도 $\pm 0.79\text{MPa} < 2.898\text{MPa}$ 비구조적 균열 	<ul style="list-style-type: none"> $\mu < \phi M_n$ $37.8\text{KN} \cdot \text{m} < 49.4\text{KN} \cdot \text{m}$ 안전
수문	<ul style="list-style-type: none"> 기존 구조검토 자료가 없으며 조사자료를 기준으로 안전성검토 	<ul style="list-style-type: none"> 최대응력 < 허용응력 $79.4\text{Mpa} < 140\text{Mpa}$ 안전 	
신곡도교	<ul style="list-style-type: none"> DB-24, 탱크하중 T-60 설계하중에 대한 내하력 검토 	<ul style="list-style-type: none"> 기본 내하력 <ul style="list-style-type: none"> - 균열발생가능 내하율(허용응력개념 RF=1.77) - 파괴가능성에 대한 내하율(하중저항계수법 RF=1.54)
