아차산대교외 1개소 정밀점검 용역

**요 약 보 고 서**

**(청담2교)**

# 청담2교 정밀점검 결과표

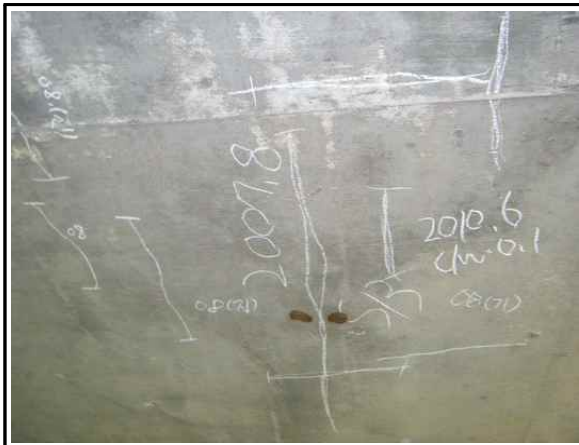
하부플랜지 횡·종방향 균열(S3-LF)

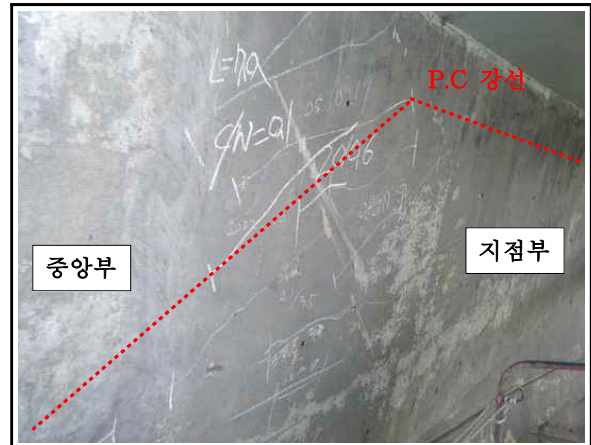
웹브 사방향 균열(S3-RW)

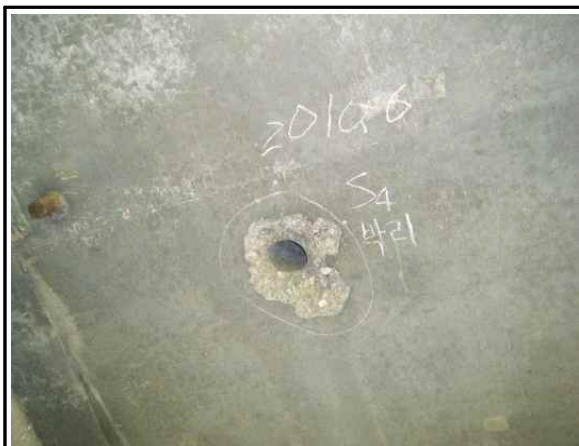
배수구 주변 박리 및 파손(S4-LF)

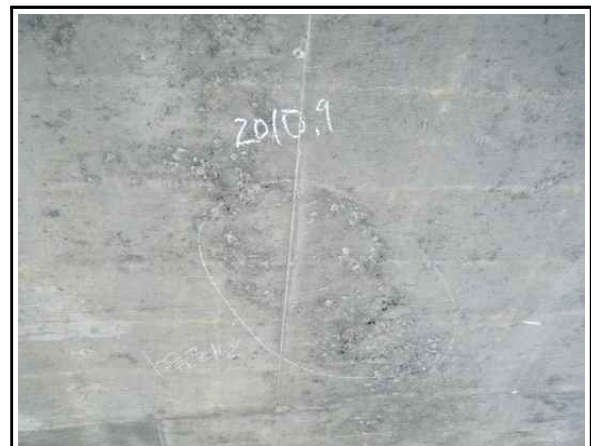
재료분리(S8-LF)

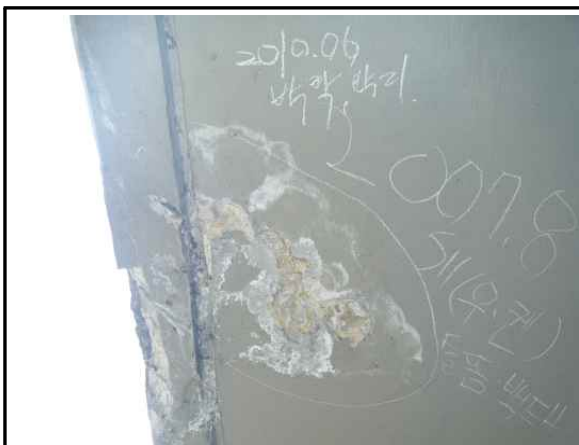
보수부 박락(S11-캔틸레버/R)

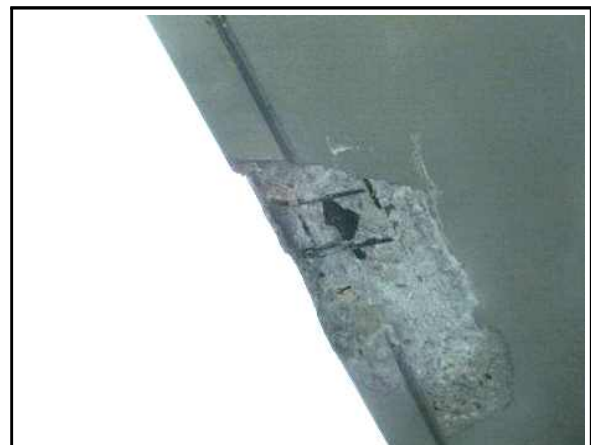
철근노출 및 박락(S10-캔틸레버/R)

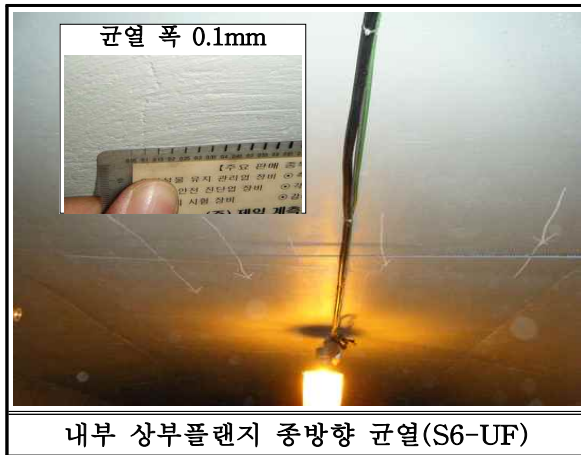
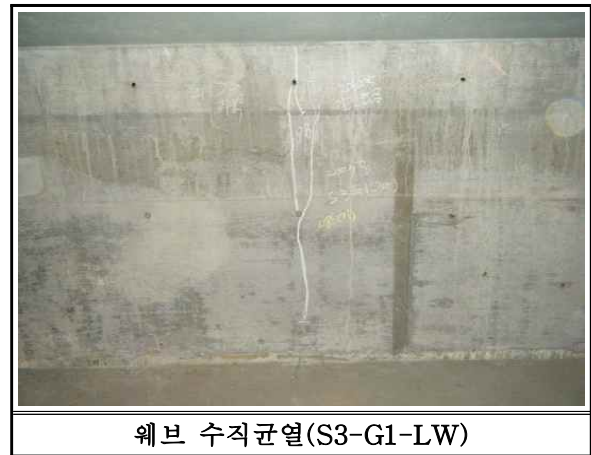
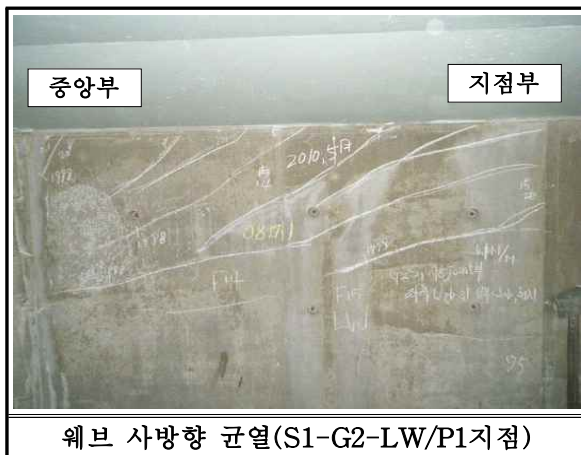
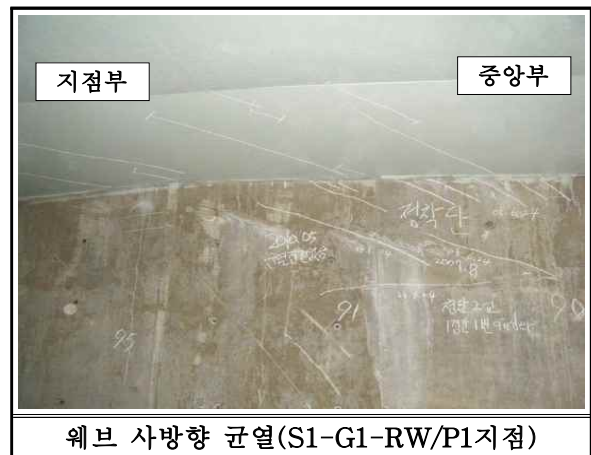
【사진 3.2】 P.S.C Box 내부의 손상현황(1)

P.S.C Box 내부에 발생된 손상은 상부 플랜지의 중균열, 웨브의 사방향 균열, 수직균열, 박리, 박락, 재료분리, 파손 등의 비철근노출 단면손상, 철근노출, 백태, 누수흔적, 거푸집, 이물질 내재 등의 비구조적인 결함이 조사되었다. 구조물의 안전성에는 영향이 없는 상태이며, 손상현황은 아래의 【표 3.2】 과 같다.

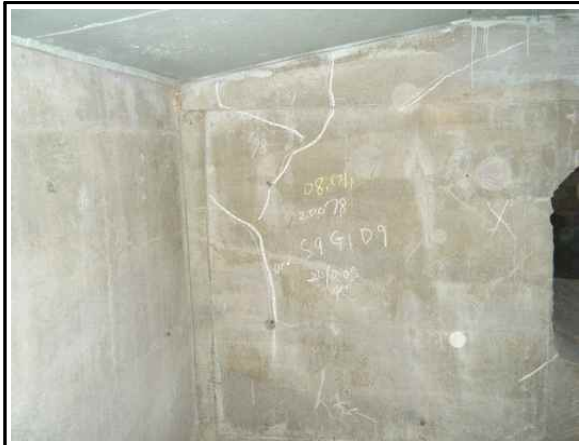
격벽의 불규칙 균열(S9-G1-D9(P9지점))

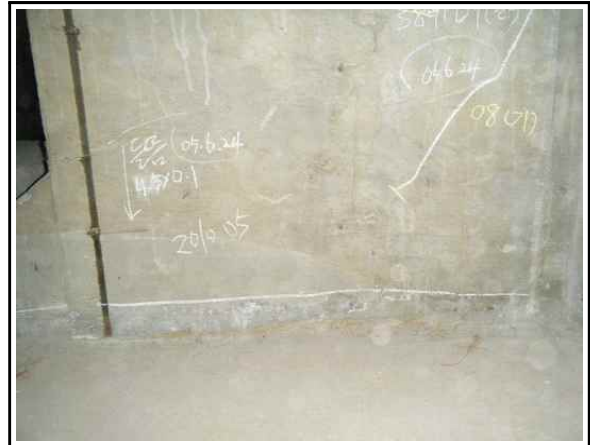
격벽의 들뜸(S8-G1-D7(P7지점))

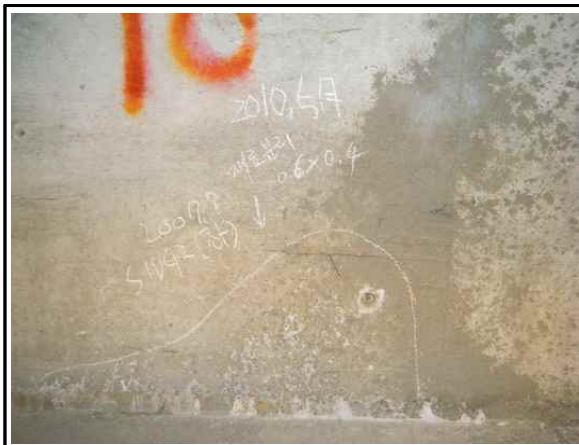
재료분리(S10-G2-LW)

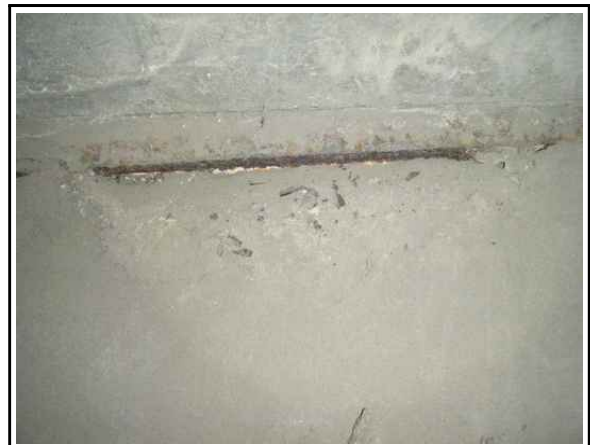
격벽 내측 철근노출(S1-G1-D1(A1지점))

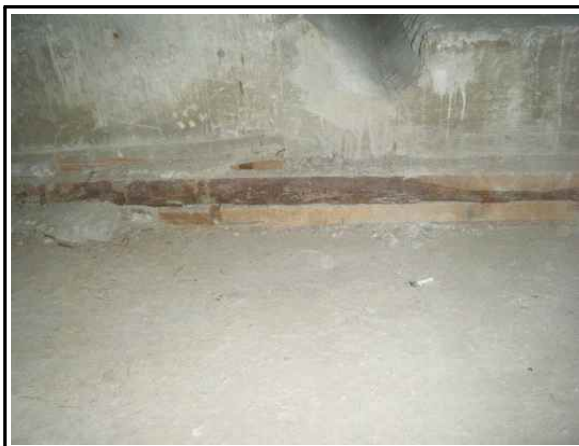
거푸집 미제거(S10-G1-LF)

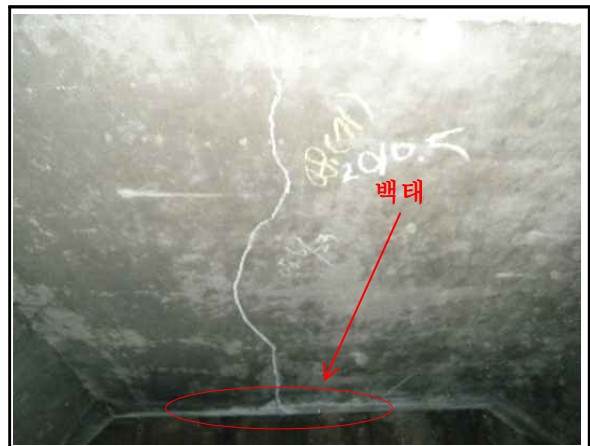
백태 및 누수흔적(S1-G2-D1(A1지점))

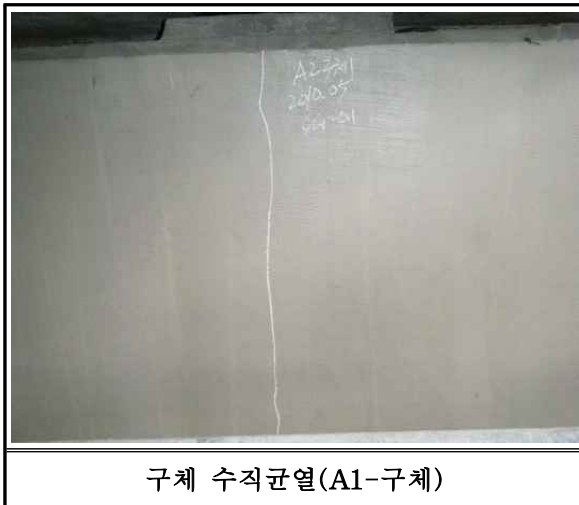
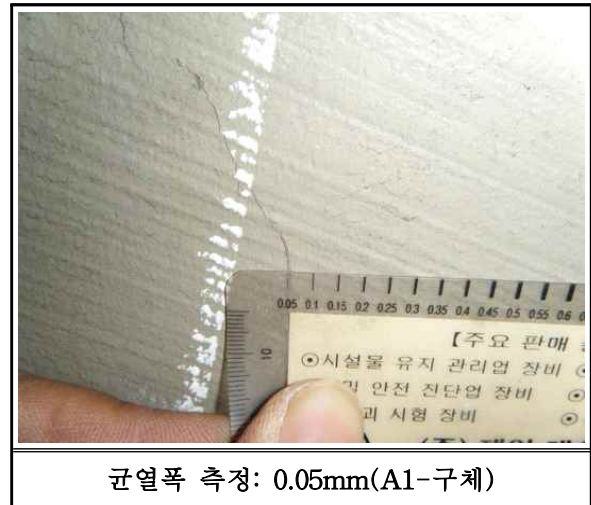
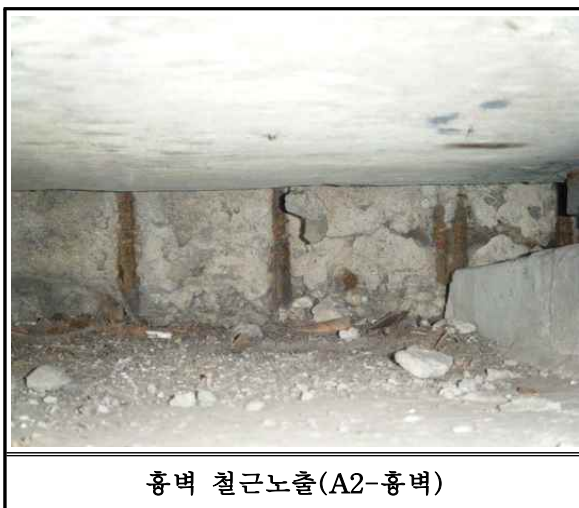
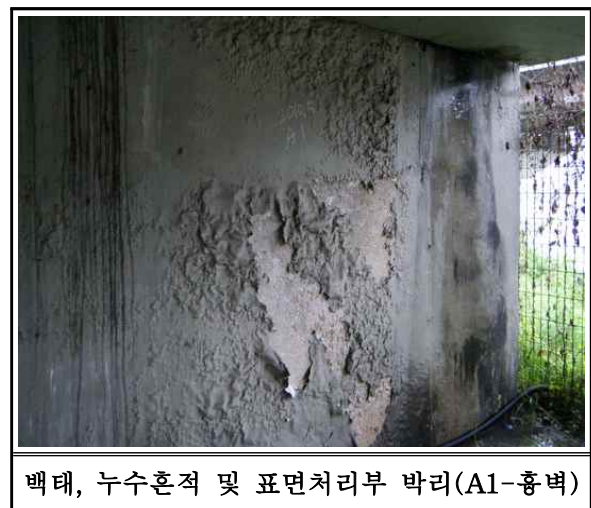
【사진 3.3】 교대의 손상현황

청담2교의 교대 구조형식은 중력식(A1)과 역T형(A2)이고, 기초는 각각 직접기초와 강관 파일로 시공되었다. 외관조사 결과, 주요 손상은 보수부 균열, 철근노출, 백태, 누수흔적 등이 조사되었으나 구조물에 미치는 영향은 적으므로 주의관찰토록 한다.

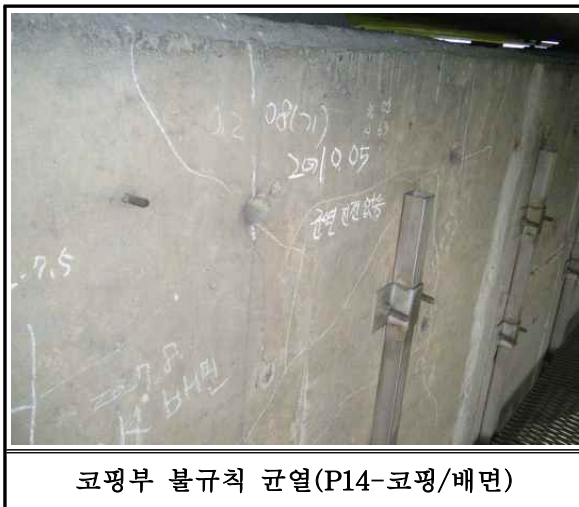
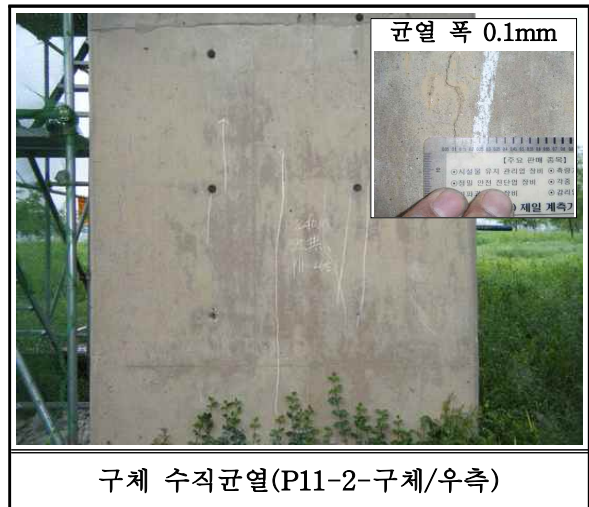
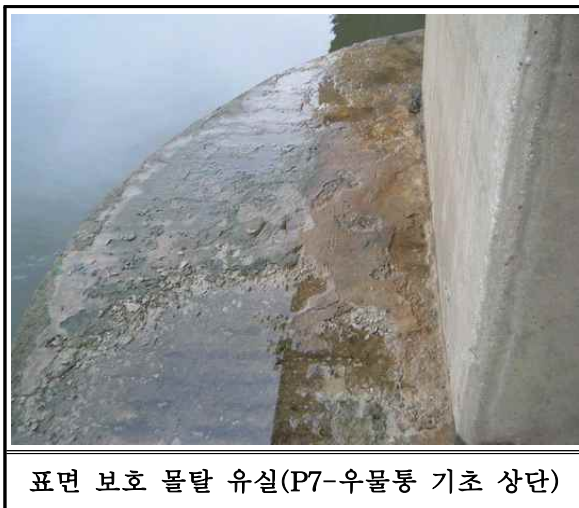
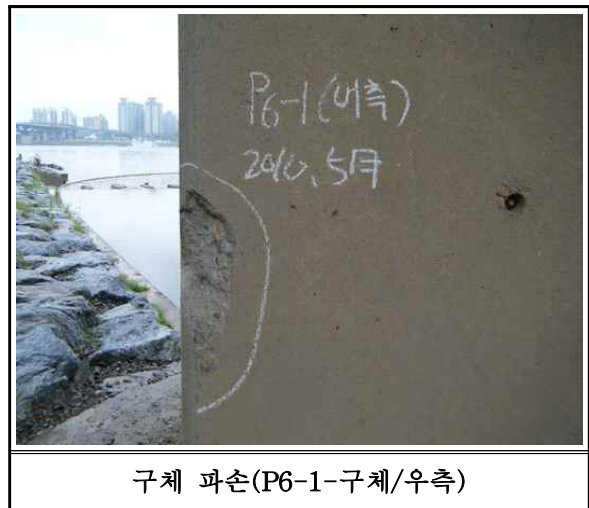
【사진 3.4】 교각의 손상현황

청담2교의 교각 구조형식은 II형 라멘구조이고, 기초는 콘크리트 우물통 기초이다. 외관 조사 결과, 주요 손상은 균열(폭 0.1mm~0.3mm), 망상균열, 박락, 재료분리, 침식, 파손 등의 비철근노출 단면손상 등이 조사되었으나 구조물에 미치는 영향은 적으므로 주의관찰토록 한다. 아래의 【표 3.4】와 같다.

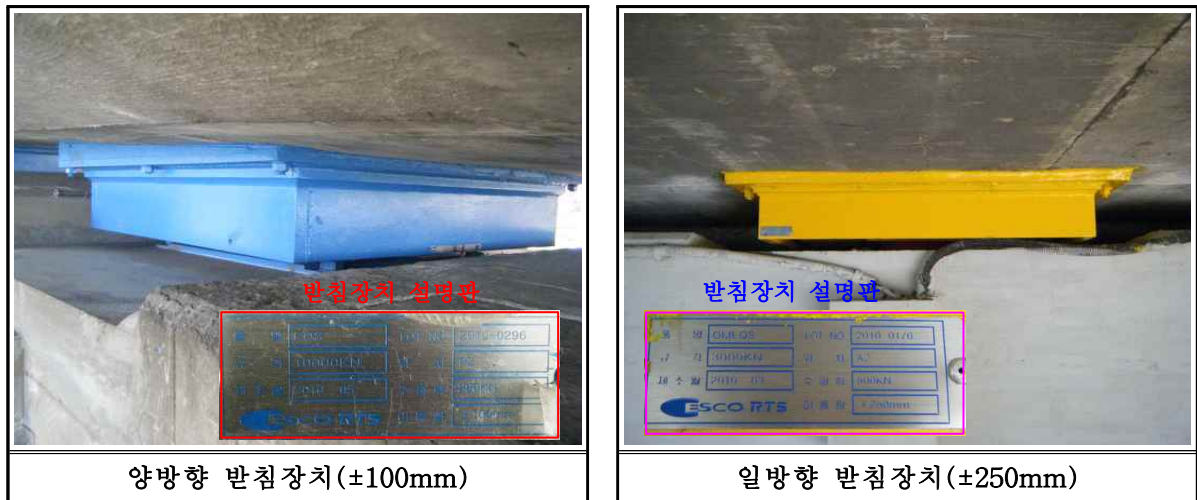
【사진 3.5】 받침장치의 가동량 측정현황

전 개소에 대한 가동량 측정결과, 탄성받침은 가동변위가 허용범위 내이며, 포트받침 가동량 계산결과도 전 개소에서 가동여유량을 확보한 것으로 조사되었다. 연단거리 측정결과, 실측 연단거리가 소요연단거리를 확보한 것으로 조사되었다.

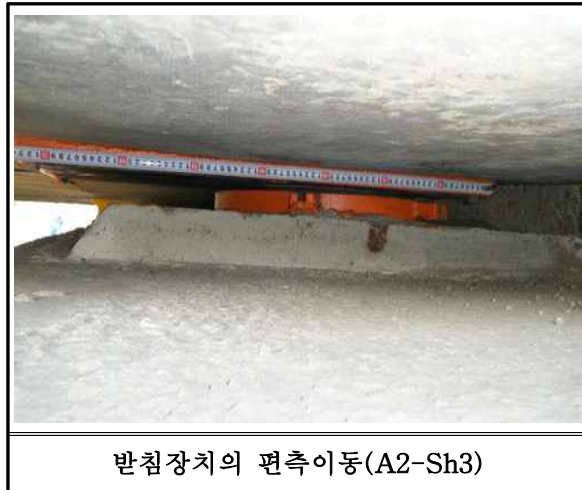
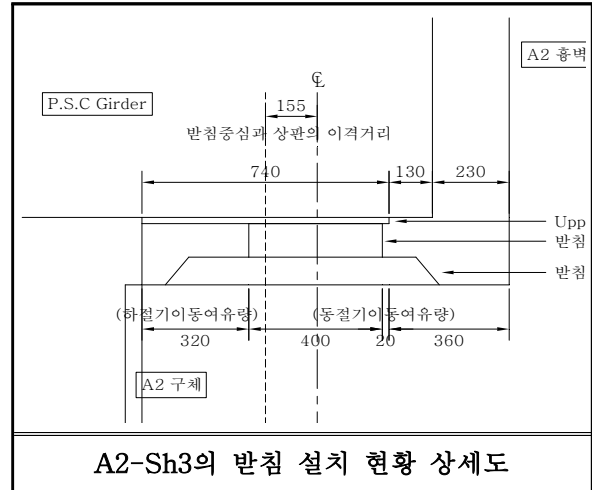
【사진 3.6】 받침장치의 손상현황

그러나 2차 현장조사 결과, A2층 기존 받침장치인 Sh1, Sh3의 편측 이동이 조사되었으나 편측 이동으로 인한 부재 파손, 변형은 관찰되지 않았다. 점검 시 A2층(동절기, 수축)으로 편측이동되어 가동여유량이 20mm로 측정되었고 계산가동량은 22.89mm로 계산되어 다소 부족한 편이며, 받침중심과 Upper Plate의 이격거리가 155mm로 측정되었다. 편측 이동의 원인은 공용간이 증가함에 따라 P.S.C Box가 콘크리트 크리프, 건조수축에 의해 수축되어 발생한 것으로 판단되며, 현 상태에서는 받침 손상은 관찰되지 않으므로 별도의 보수방안보다는 주의관찰을 시행하여 받침가동여부를 확인해야 할 것으로 사료된다.

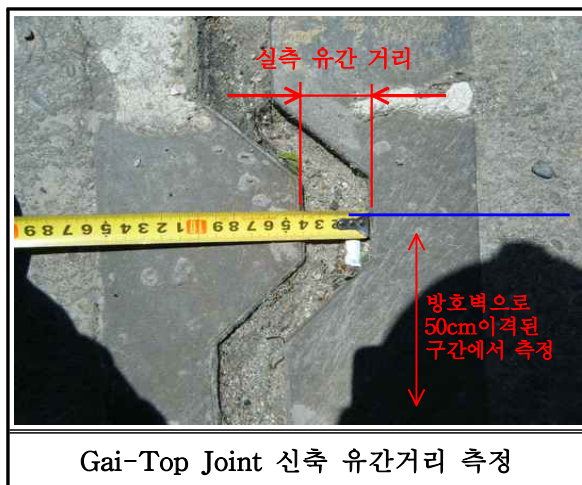
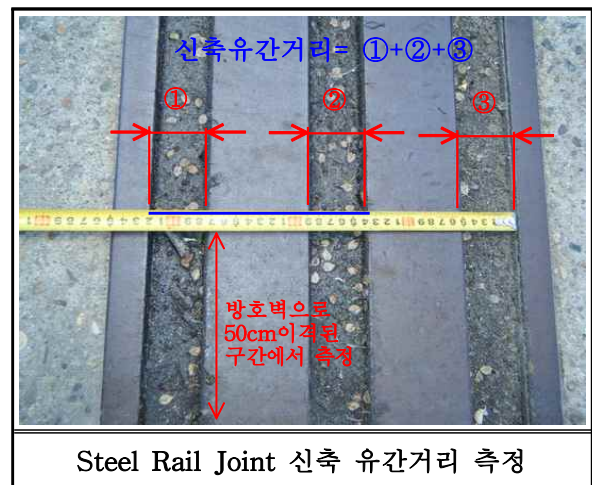
【사진 3.7】 신축이음장치의 유간 측정현황

신축장치의 이동량 검토결과 전 개소에서 필요 유간거리를 만족하는 것으로 측정되어 온도변화에 따른 신축이음장치 신축기능은 양호한 상태이다.

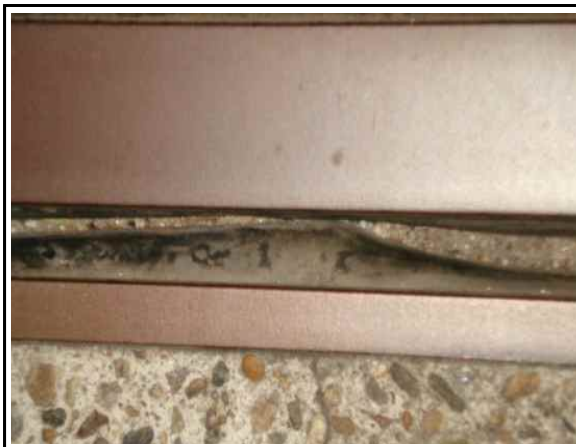
본체 고무재 변형(A2)

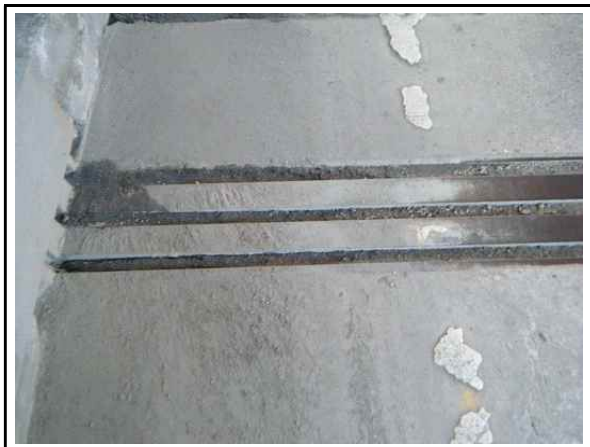
본체 유간 토사퇴적(P3)

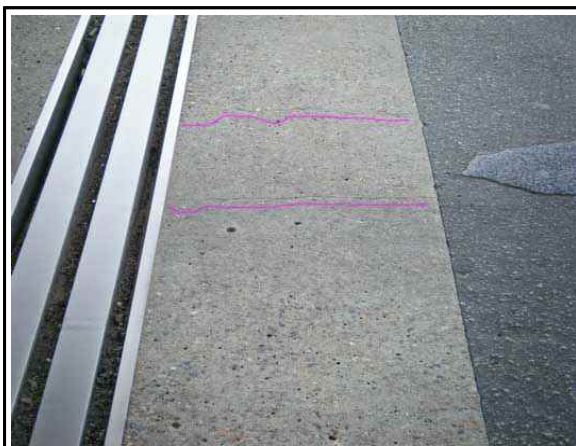
후타재 균열(폭 0.2mm이하, P3)

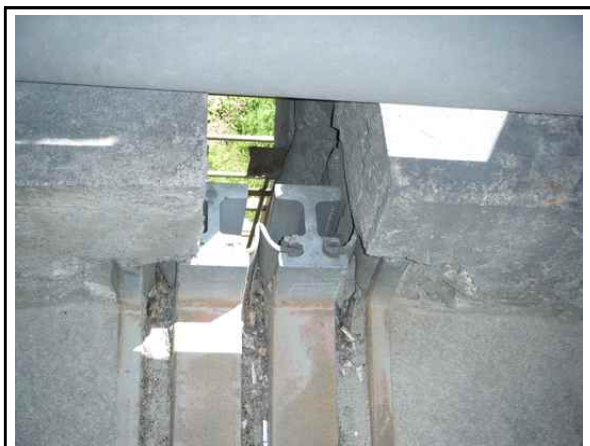
방호벽 차수강판 탈락(P3)

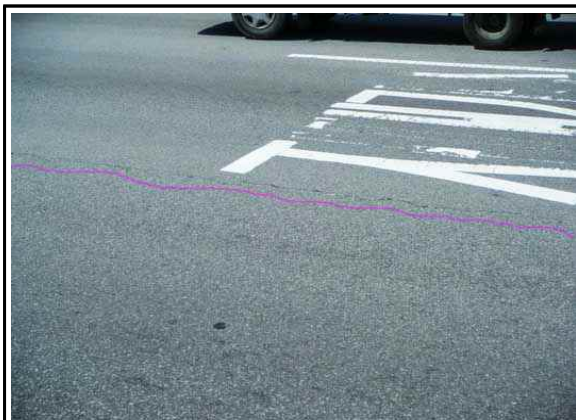
아스콘 종균열(S8-1차선)

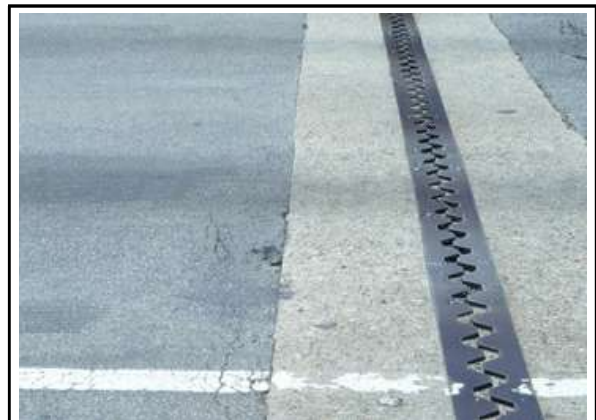
아스콘 파손(A1지점부)

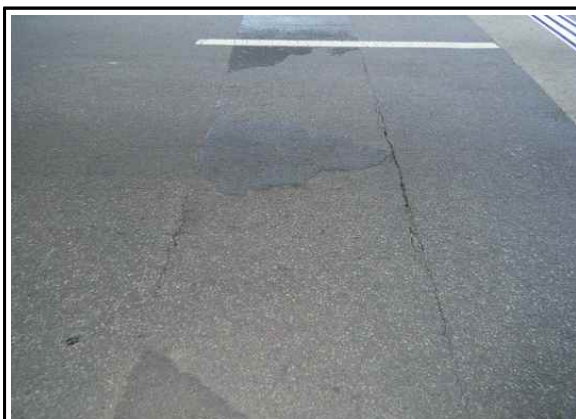
이격식 미끄럼방지포장 탈락(S3-4차선)

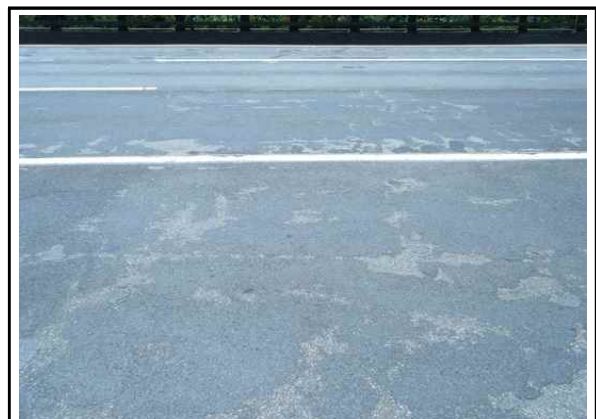
전면식 미끄럼방지포장 탈락(S1-4차선)

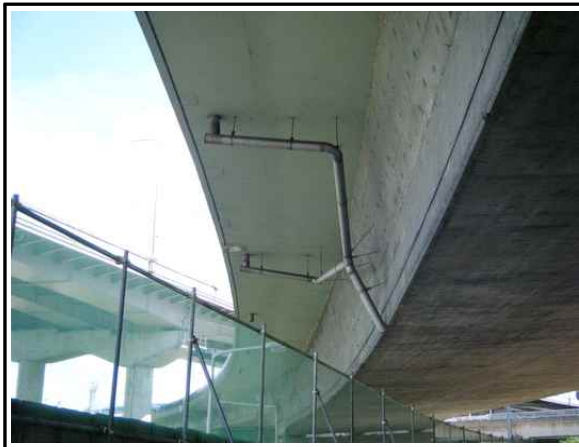
배수관 길이연장 현황(S1/도로횡단구간)

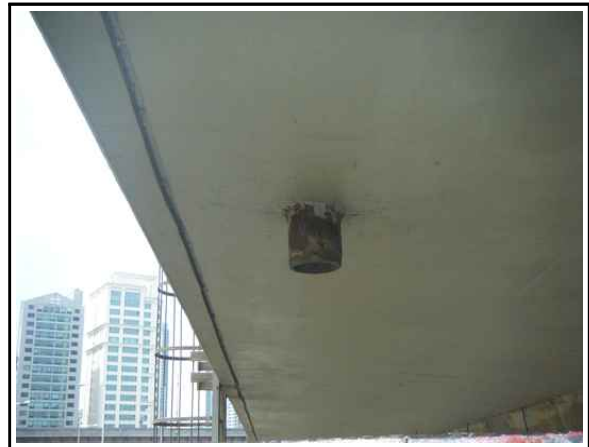
배수관 현황(S8/수상구간, 탄천합류부)

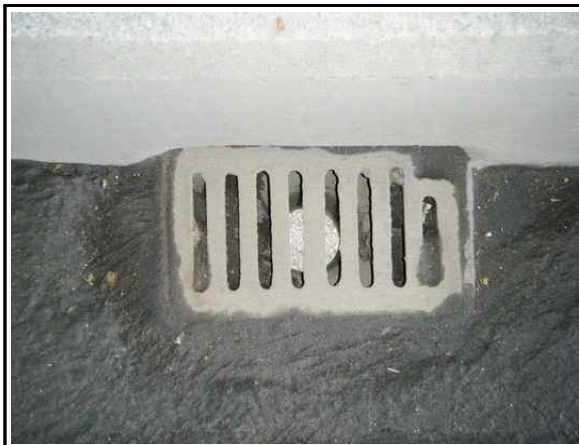
배수구 상태양호(S8)

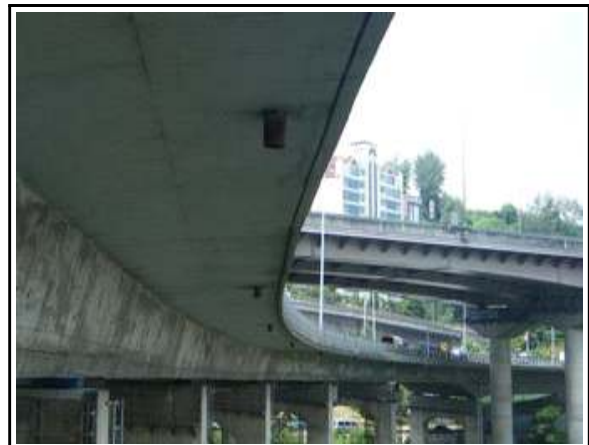
배수관 현황(수상구간)

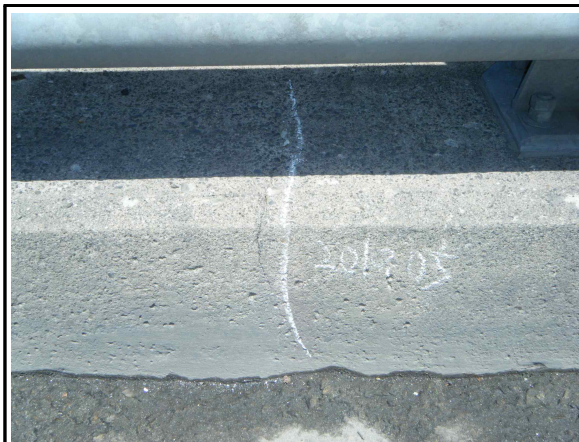
연석 수직균열(S11-연석/L)

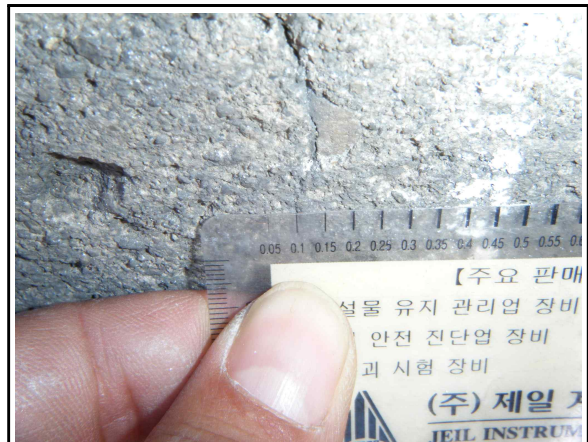
균열폭 측정 : 0.1mm(S11-연석/L)

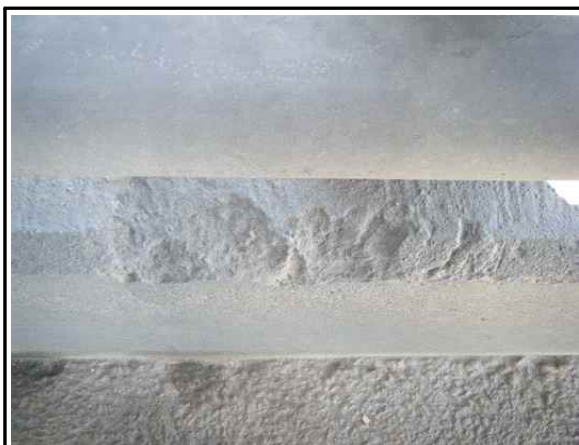
연석 파손(S1-연석/R)

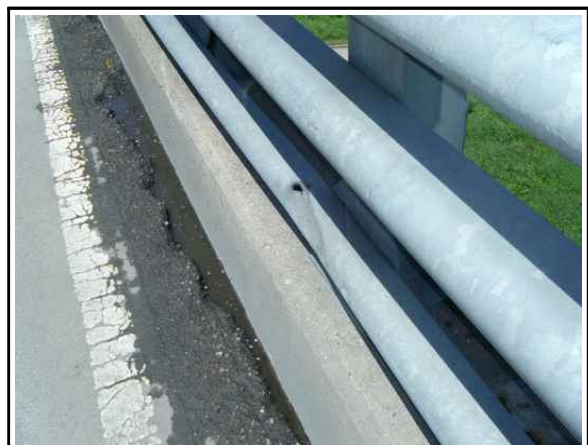
난간 변형(S14-난간/L)
