제목 안전점검 결과 통보(돈의문 박물관마을 수직정원 조성공사)

정기(기동점검) 점검 결과보고

[돈의문 박물관마을 수직정원 조성공사]

- 점검일시 : 2020.02.05 (수)
- 점검결과
- ◆ 점검자 : 전해령

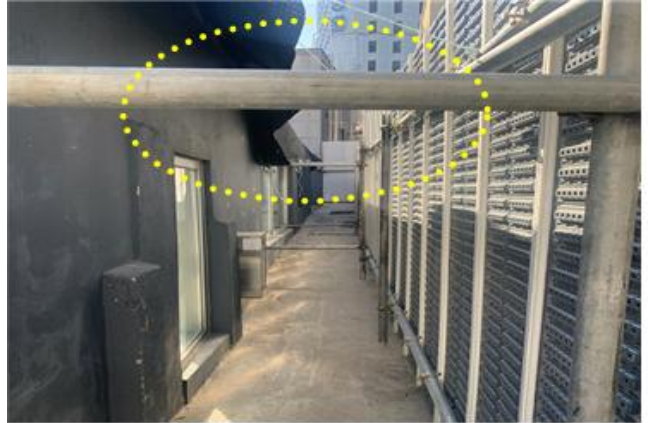
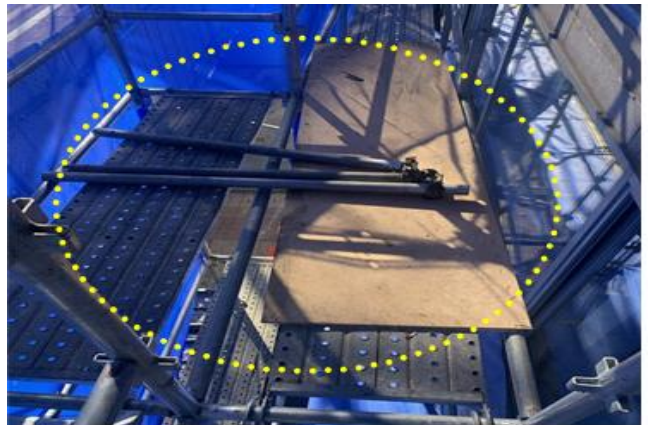
○ 가설비계 안전(방재시설부)

- 외부 시스템비계 작업통로 통행시 수평재에 작업자 머리 부딪힐 위험 있으므로 보호조치 요함.
- 외부 시스템비계 작업통로 구간에 자재들이 적치되어 있으므로 제거 조치요함.
- ※산업안전보건 기준에 관한 규칙 제69조(시스템비계의 구조)
- ※산업안전보건 기준에 관한 규칙 제22조(통로의 설치)

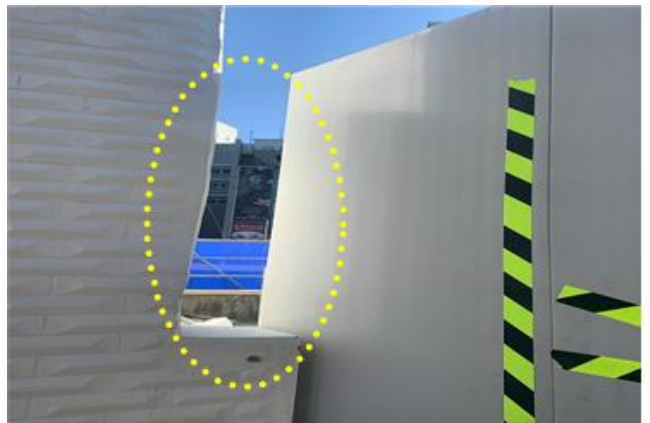
○ 기타 안전관리(방재시설부)

- 가설울타리 중간에 공간이 있어 일반인 출입시 위험하므로 가설울타리 설치보완 요함.
- ※산업안전보건 기준에 관한 규칙 제20조(출입의 금지 등)

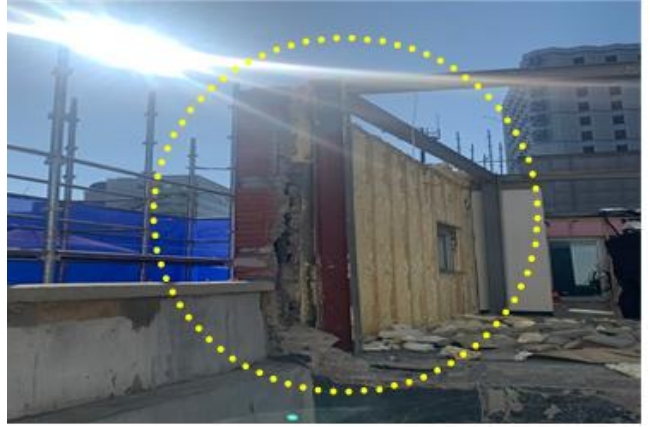
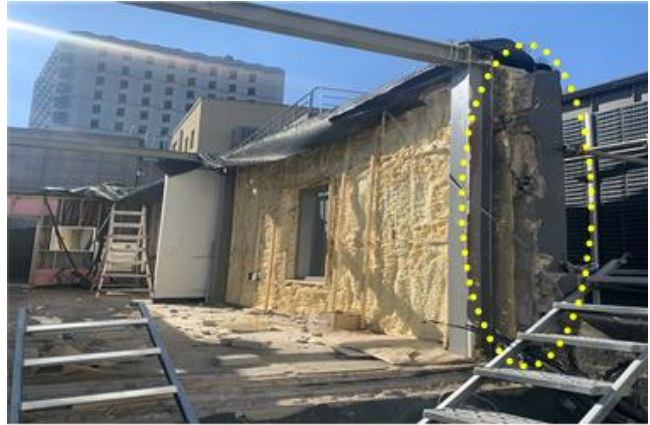
○ 전도재해 예방(방재시설부)

- 기존 구조물 철거부분 일부 남아있는 상태로 외벽이 캔틸레버 형상으로 위치하므로 전도방지를 위해 보강조치 필요함.
 - 기존 구조물 철거부분 중 조적부분 탈락위험 있으므로 조속한 철거시공 필요함.
- ※산업안전보건기준에 관한 규칙 제52조 (구축물 또는 이와 유사한 시설물의 안전성 평가)

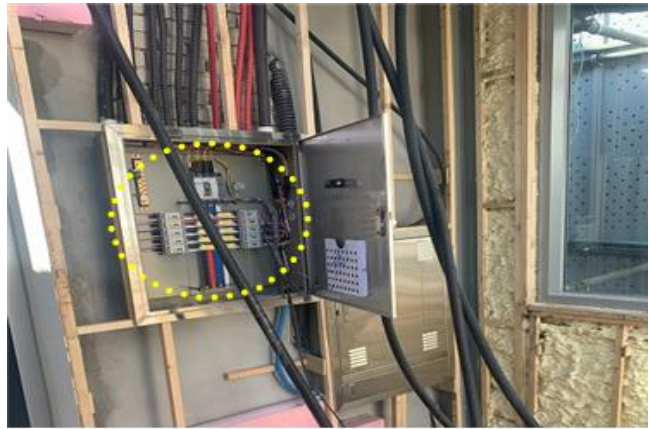
○ 감전재해 예방(방재시설부)

- 전기배선 및 배전반의 경우 차단된 상태지만 외부로 노출되어 있으므로 보호조치요함.
- ※건설안전 기본지침 공통-016 (분전반)

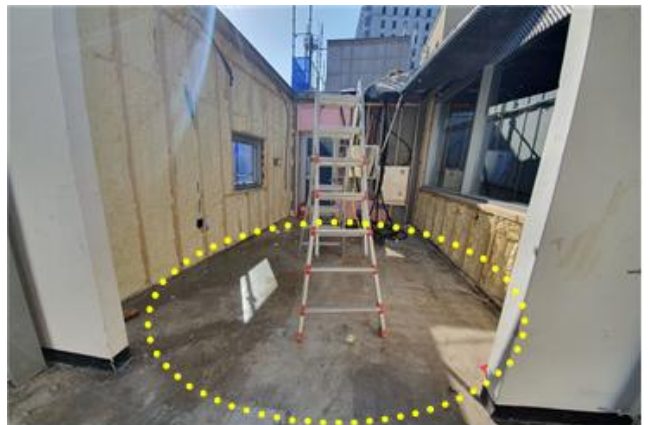
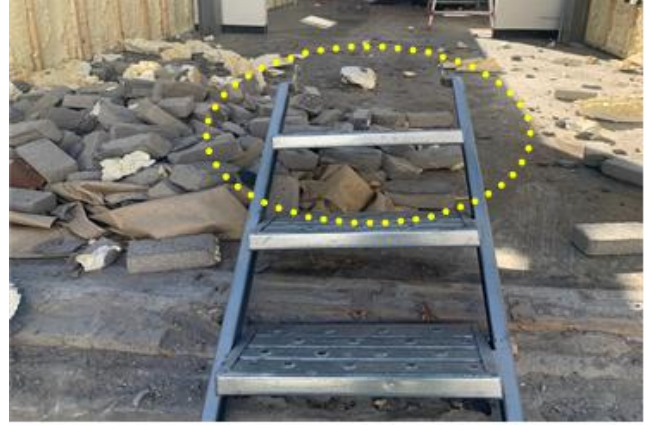
○ 전도재해 예방(방재시설부)

- 철거구간 내부 현재 작업중지 상태로 영하의 기온으로 인해 빙판 형성 및 자재 적치되어 있으므로 안전확보를 위해 조치요함.
 - 작업발판 설치 및 고정상태 미흡하므로 조치요함.
 - 아웃트리거 없는 A형 사다리 반출요함.
- ※산업안전보건 기준에 관한 규칙 제3조(전도의

방지)

※ 건설안전 기본지침 공통-002
(작업발판 및 계단)

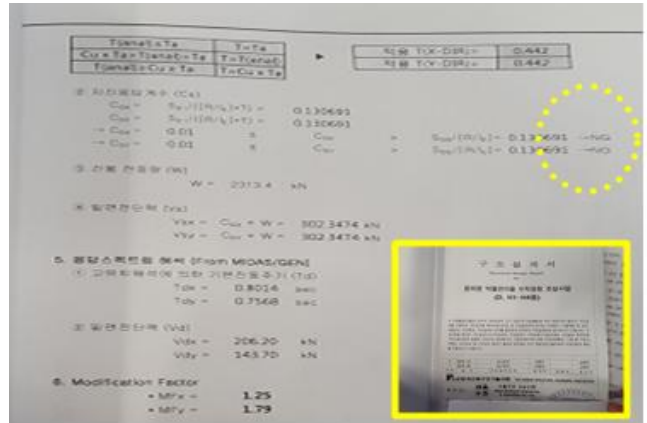
○ 기타 안전관리(방재시설부)

- 구조계산서에 지진응답계수 산출값 NG로 표시되어 있으므로 검토 후 조치요함.

※ 건설공사 사업관리방식 검토 기준 및 업무수행지침 제65조 (안전관리)
