## 물재생시설 시설물 점검표

센터명 : 난지물재생센터

점검일자 : 2018. 6.

## 점검결과(지적사항) 사진

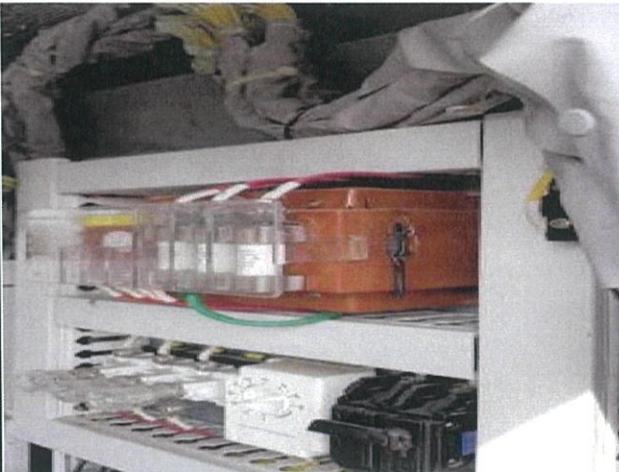
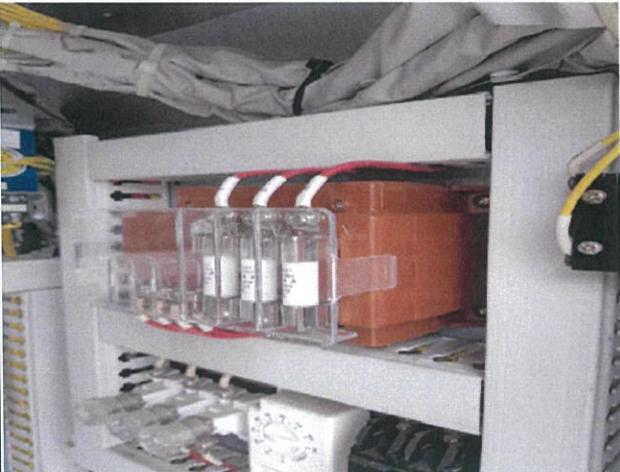
<b>【포기조 및 최종침전지】</b> <ul style="list-style-type: none"><li>- 슬러지수집기, 반송 및 잉여슬러지 이송펌프, 배수펌프 가동상태</li><li>- 구조물 구조, 파손, 균열, 누수, 침하, 죄인트부 이완 등 이상유무</li></ul>	<ul style="list-style-type: none"><li>● 생물반응조 5계열 응집제 투입설비 제어반 PT 교체 완료(PT 과부하 파손)</li><li>● 생물반응조 배수펌프(3.7Kw) 1대 고장</li></ul>
<b>【용수공급동】</b> <ul style="list-style-type: none"><li>- 여과설비, 처리수펌프, 배수펌프 가동상태</li><li>- 구조물 및 건축물 구조, 파손, 균열, 누수, 침하 등 이상유무</li></ul>	<ul style="list-style-type: none"><li>● 여과설비 분해정비 및 세척(완료)</li></ul>
<b>【방류펌프동】</b> <ul style="list-style-type: none"><li>- 방류펌프 및 수문, 부대시설 가동상태</li><li>- 구조물 및 건축물 구조, 파손, 균열, 누수, 침하 등 이상유무</li></ul>	<ul style="list-style-type: none"><li>● 방류펌프장 방류수문 1호 정비(완료) (하부축 고정장치 파손)</li><li>● 방류펌프장 유입게이트 그레이팅 노후 (7월중 교체 예정)</li></ul>

점검명	'18년도 우기대비 안전취약시설 안전점검	번호	3
사진설명	생물반응조 5계열 응집제 투입설비 제어반 PT 교체

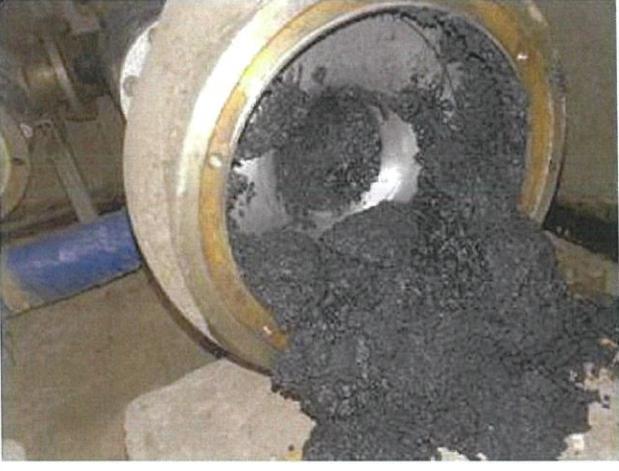
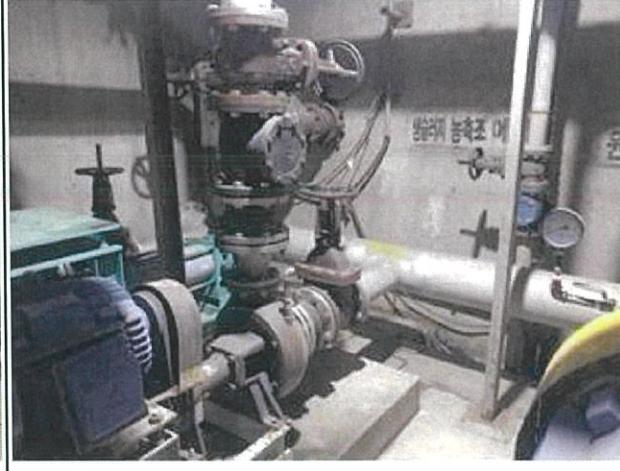
조치전		조치후	
점검명	'18년도 우기대비 안전취약시설 안전점검	번호	4
사진설명	슬러지 2처리장 슬러지 이송펌프 정비

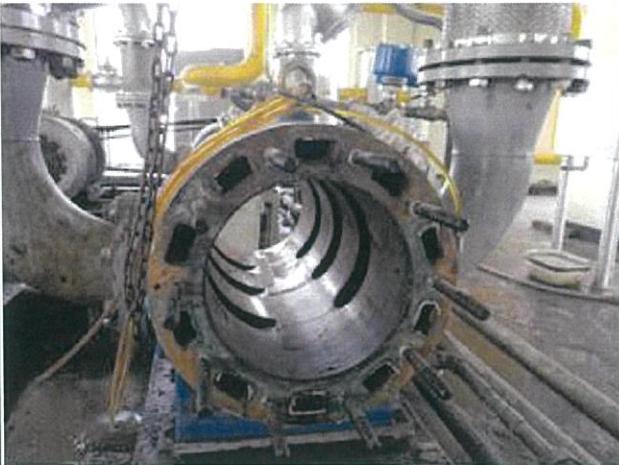
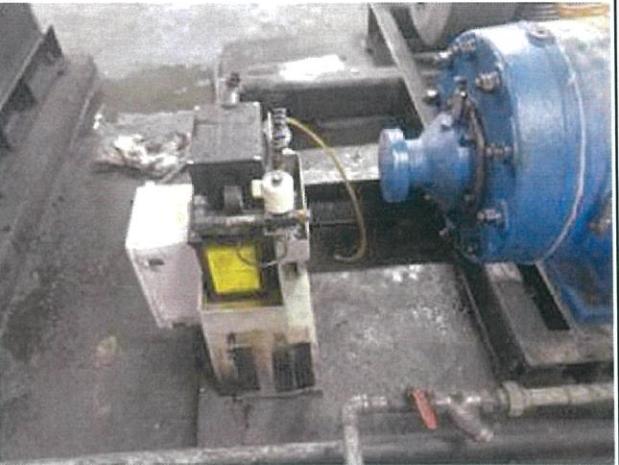
점검명	'18년도 우기대비 안전취약시설 안전점검	번호	5
사진설명	슬러지 2처리장 가스교반기 정비

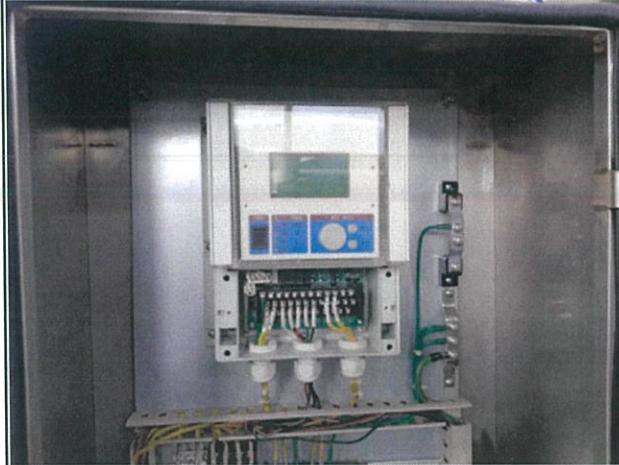
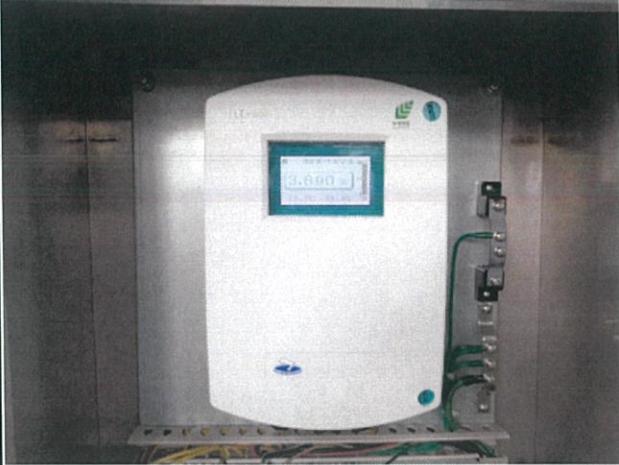
조치전		조치후	
점검명	'18년도 우기대비 안전취약시설 안전점검	번호	6
사진설명	슬러지 1처리장 세정수 저류조 수위계 정비

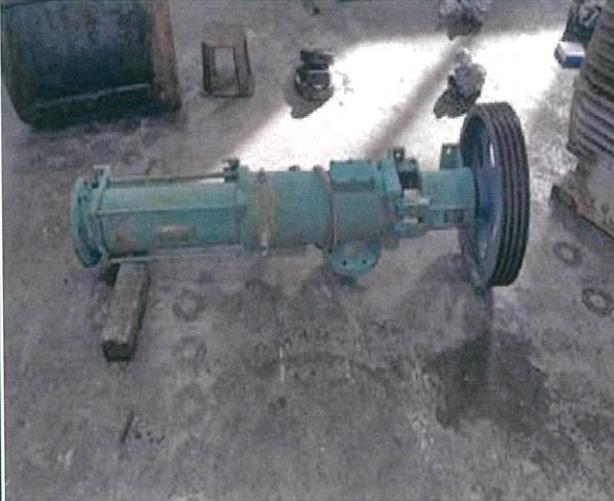
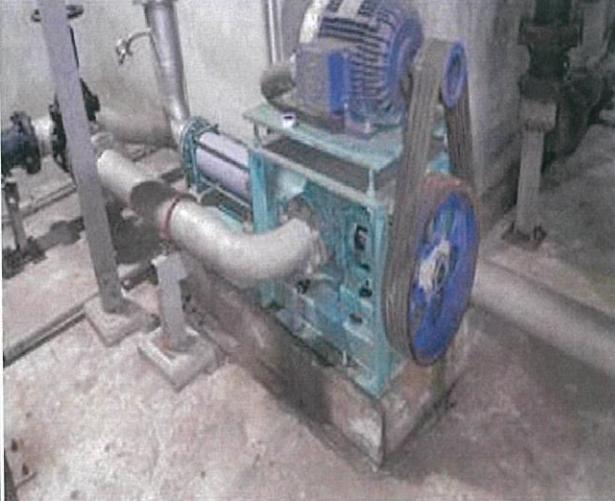
점검명	'18년도 우기대비 안전취약시설 안전점검	번호	7
사진설명	슬러지 1처리장 슬러지 이송펌프 정비

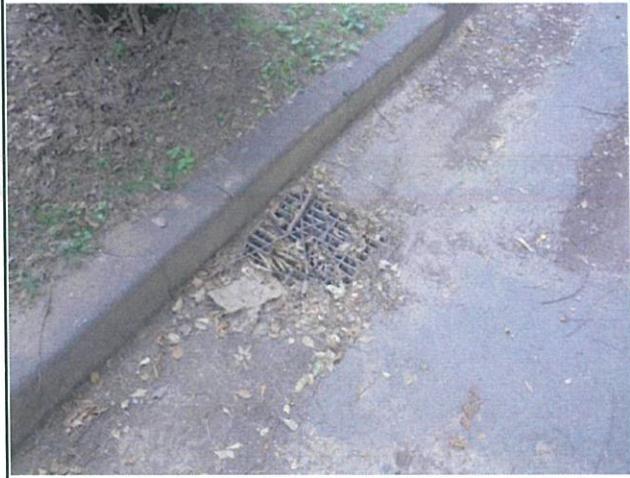
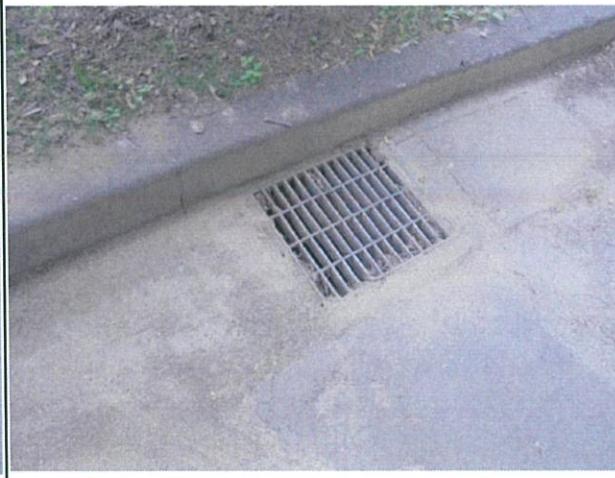
조치전		조치후	
점검명	'18년도 우기대비 안전취약시설 안전점검	번호	8
사진설명	슬러지 소각시설 우수배수로 청소실시

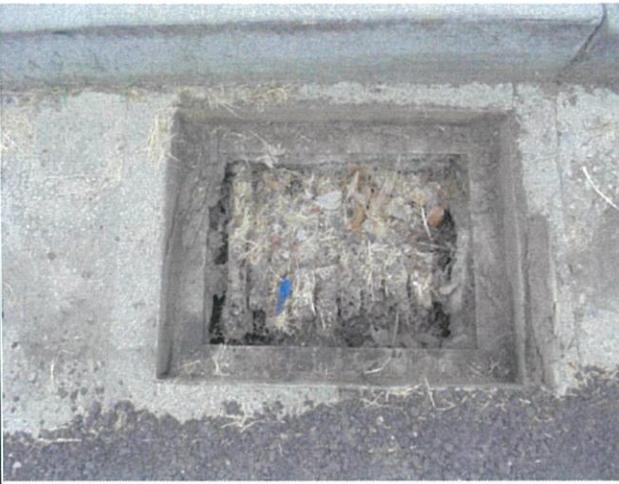
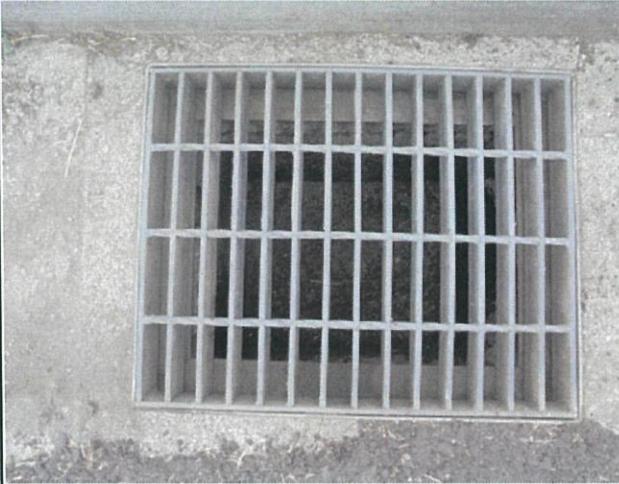
점검명	'18년도 우기대비 안전취약시설 안전점검	번호	9
사진설명	위생처리장 우수배수로 청소실시

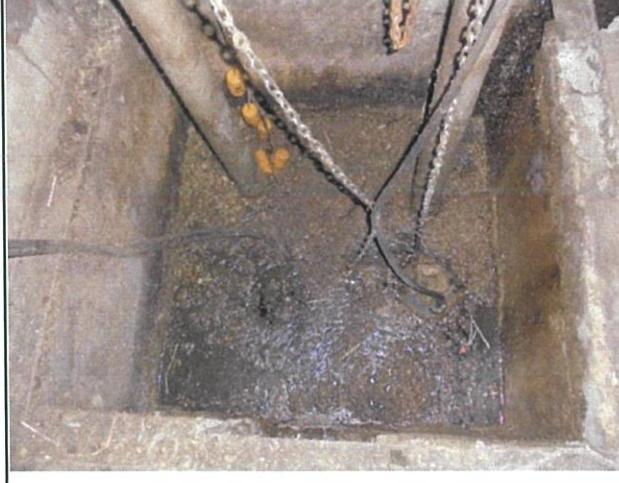
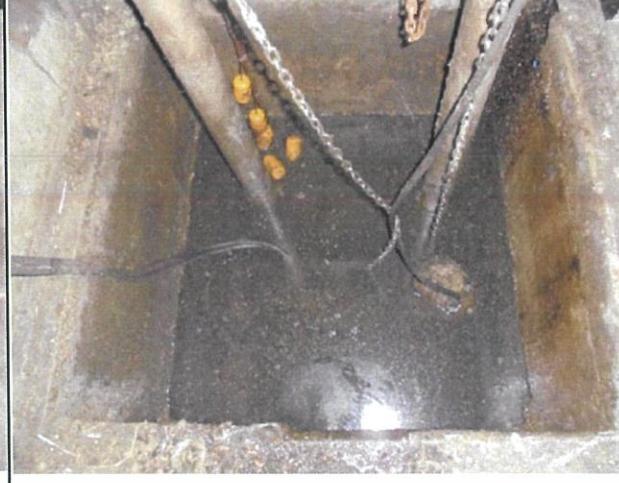
조치전		조치후	
점검명	'18년도 우기대비 안전취약시설 안전점검	번호	10
사진설명	위생처리장 농축기동 배수펌프 집수정 청소

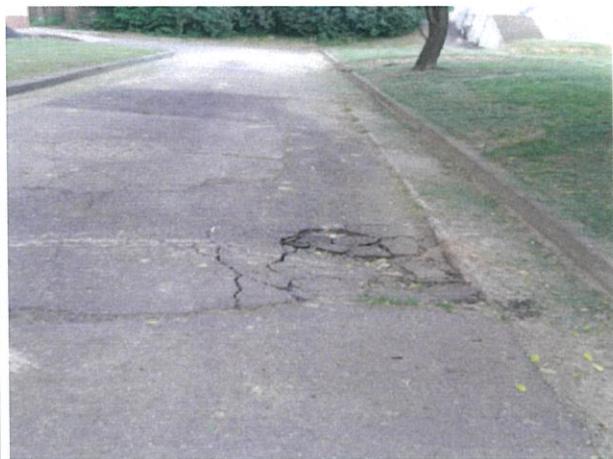
<p><b>【도로·녹지대 및 부대시설】</b></p> <ul style="list-style-type: none"> <li>- 도로, 빗물받이, 맨홀 파손 및 토사퇴적 여부</li> <li>- 도로, 녹지대 지반 침하여부</li> <li>- 도로 경계석 부식 및 파손여부</li> <li>- 녹지대 고사목 및 가로등 부점등 여부 등</li> </ul>	<ul style="list-style-type: none"> <li>● 방류동 앞 도로 침하</li> </ul>
<p><b>【안전관리 실태】</b></p> <ul style="list-style-type: none"> <li>- 위험표지, 출입금지, 추락주의 등 안전 표지판 설치여부</li> <li>- 안전장비 적정여부 등</li> </ul>	<ul style="list-style-type: none"> <li>● 이상없음</li> </ul>
<p><b>【지시사항 이행관련】</b></p> <ul style="list-style-type: none"> <li>- 개방시설 안전관리 예방관련 <ul style="list-style-type: none"> <li>· 건축물 잠금장치 설치 이행</li> <li>· 출입자 통제</li> <li>· 직원교육 현황</li> <li>· 근무체계 관련 조치계획</li> </ul> </li> <li>- 공정관리에 의한 악취개선 추진 관련 <ul style="list-style-type: none"> <li>· 악취방지 시설물 관리의 적정성</li> <li>· 미소악취 방지 미흡사항</li> <li>· 악취발생 적치물 관리의 적정여부</li> </ul> </li> </ul>	<ul style="list-style-type: none"> <li>● 이상 없음</li> </ul>

점검명	'18년도 우기대비 안전취약시설 안전점검	번호	11
사진설명	방류펌프동 앞 도로 침하

7월 중 조치예정

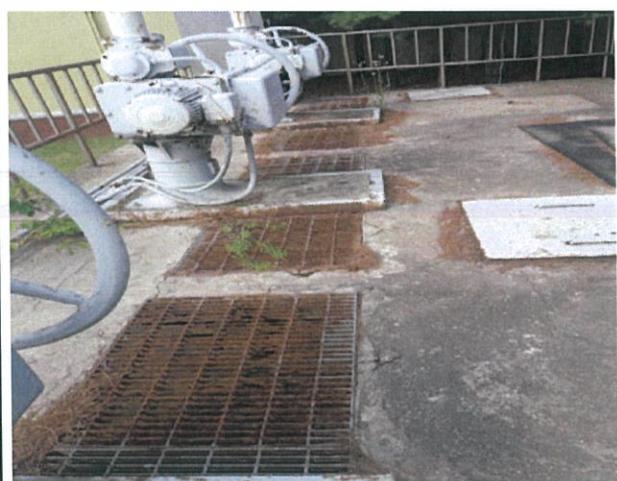
조치전	조치후
점검명	'18년도 우기대비 안전취약시설 안전점검
사진설명	방류펌프동 유입게이트 그레이팅 노후

7월 중 조치예정

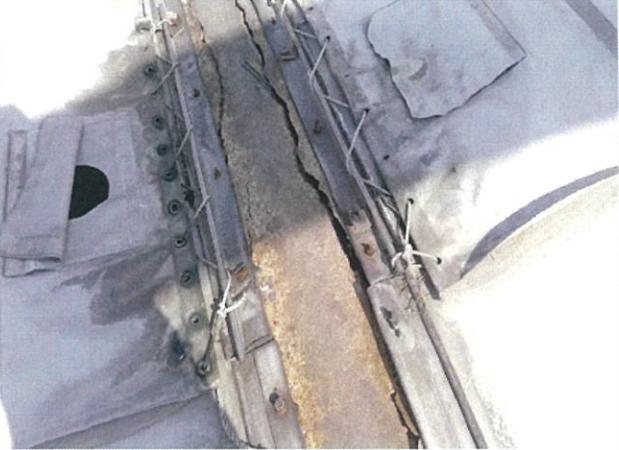
점검명	'18년도 우기대비 안전취약시설 안전점검	번호	13
사진설명	초침 침전지 상부 구조물 파손, 균열(4개소)

내년 중 조치예정	
조치전	조치후
