1 도로·교통 안전시설 점검

연번	11-1	지점명	영신로20길 (영등포롯데백화점 주차장 출입구)	관리 기관	영등포구청 영등포경찰서
지점위치		세블일레븐영등포역점(영등포구 영신로20길4)

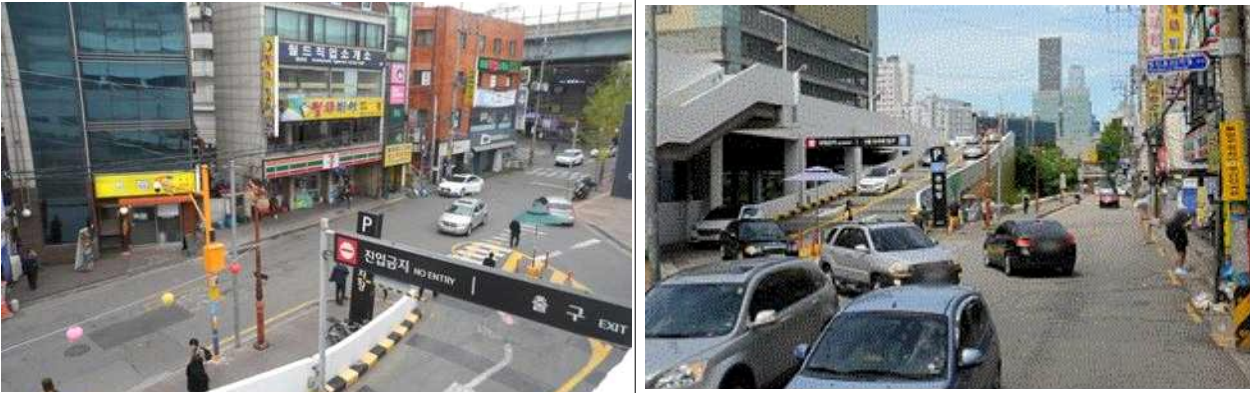
- 영등포롯데백화점 차량진출입구와 영신로20길이 교차하는 지점에 예각으로 교차하여 시야확보가 어렵고 교차로 형성 불분명 및 과속으로 인한 사고 위험성 상존

- 과속방지턱 신설 : 관련근거<도로안전시설 설치 및 관리지침 과속방지시설 P.339>
⇒ 공동 주택, 근린 상업시설, 학교, 병원, 종교시설 등 차량의 출입이 많아 속도규제가 필요하다고 판단되는 구간
- 정차금지대 신설 : 관련근거<교통노면표지 설치·관리 매뉴얼 P.67>
⇒ 교차로 중앙지점에 자동차가 정지하는 것을 금지하도록 지정된 장소에 설치

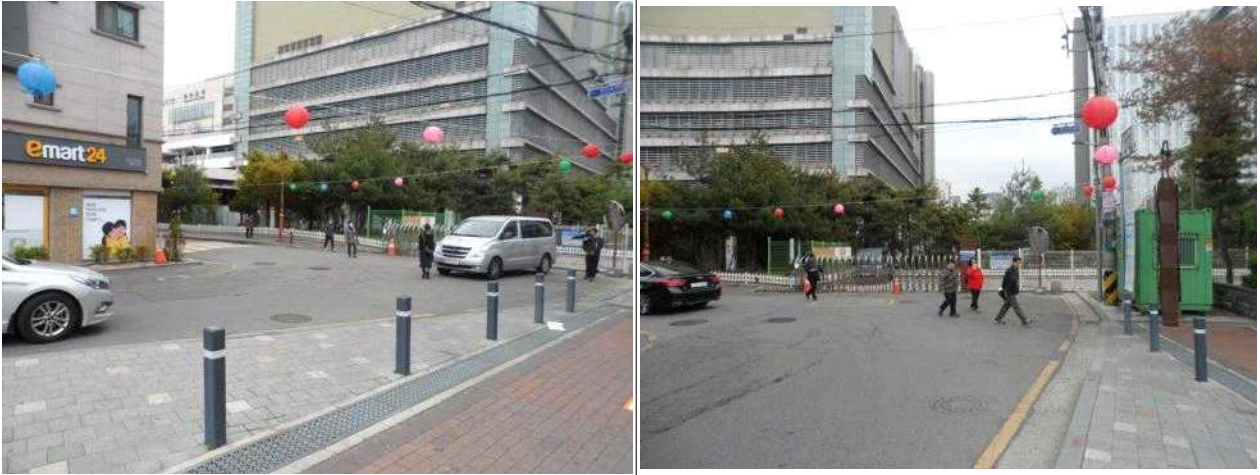
- 영등포공원 입구에 T자형으로 굴곡되어 있고, 불법주차차량이 상시 주차하고 있음
- 동측에 컨테이너(자활보호 제2현장민원실)이 설치되어 있어 보행공간 단절

- 횡단보도 신설 : 관련근거<교통노면표지 설치·관리 매뉴얼 P.94>
⇒ 보행자의 통행이 빈번하여 횡단보도를 설치할 필요가 있는 포장도로에 설치
- (장기)가각부 보도 채움 : 보행동선 단절로 인해 사고 위험이 있으므로 가각부 보도 채움

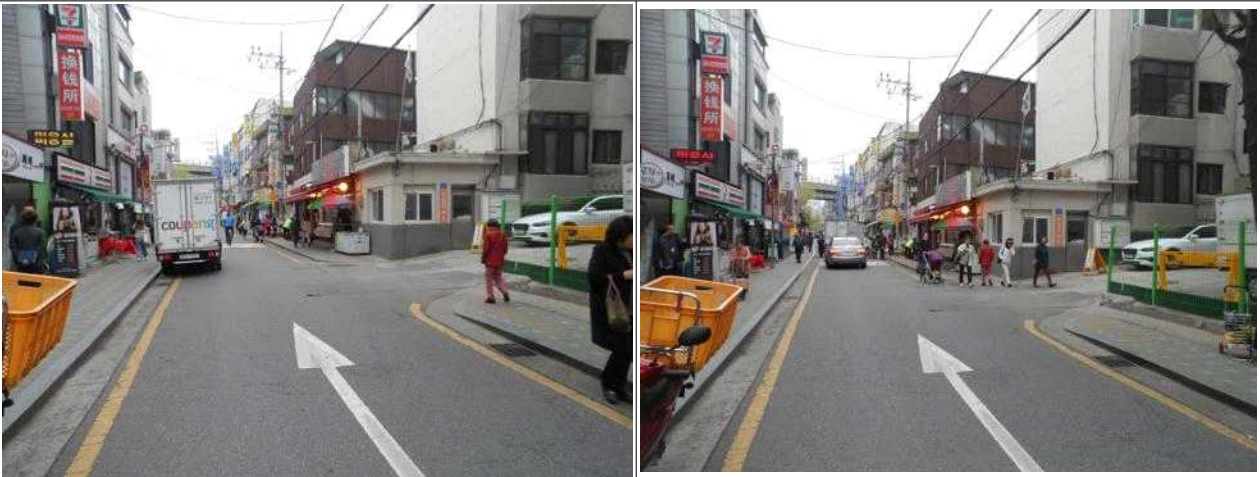
- 영신로19길은 서→동방향으로 일방통행으로 운영되고 있으며, 양측에 보도가 설치되어 있고, 저층의 근린상업시설이 밀집해 있어 보행자의 통행이 빈번함
- 약 230m구간에 횡단보도 미설치로 무단횡단이 심해 사고 위험성이 높음

- 횡단보도 신설 : 관련근거<교통노면표지 설치·관리 매뉴얼 P.94>
- ⇒ 보행자의 통행이 빈번하여 횡단보도를 설치할 필요가 있는 포장도로에 설치

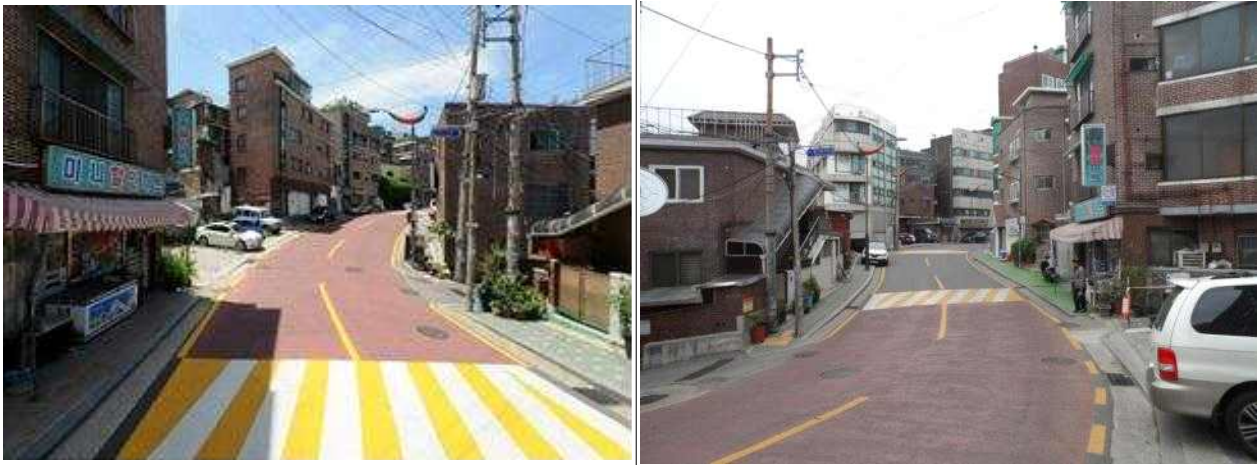
- 영신로9길은 영등포09번 마을버스가 통행하고, 지속적인 S자형 굽은도로에 오르막,내리막경사가 반복적으로 이루어져 있어 사고위험성이 매우 높음
- 미니할인마트앞에 별도의 횡단보도가 없어 무단횡단으로 인한 보차사고 발생

- 횡단보도 신설 : 관련근거<교통노면표지 설치·관리 매뉴얼 P.94>
- ⇒ 보행자의 통행이 빈번하여 횡단보도를 설치할 필요가 있는 포장도로에 설치

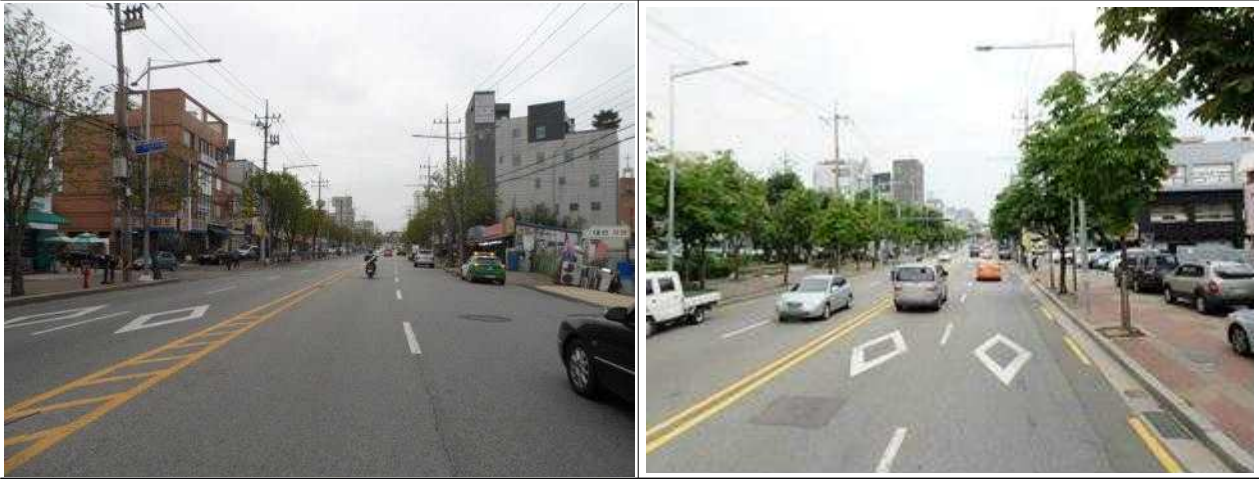
- 도신로는 왕복 4차로 도로로서 3~4층의 저층근린생활시설이 형성되어 보행통행량이 많고 무단횡단이 많이 발생하는 지점으로서 사망사고가 발생한 구간임
- 무단횡단을 방지하기 위해 중앙선에 간이중앙분리대 설치가 필요한 지점임
- 차로폭은 14m로서 차로 재조정시 간이중앙분리대 설치가 가능함

- 차로 재구획(중앙선 0.4m→0.6m이상)
- 간이중앙분리대 신설(연장 400m) :
 - 관련근거<도로안전시설 설치 및 관리지침 무단횡단 금지시설편 P.3>
 - ⇒ 무단횡단 금지시설의 설치위치는 보행자 무단횡단으로 인하여 교통사고가 많은 구간 등의 중앙분리대 내에 설치할수 있음
