개봉고가외 8개소 정밀점검 용역

# 오류철도고가 정밀점검보고서

2009. 08.

점검기관: 융성건설(주)

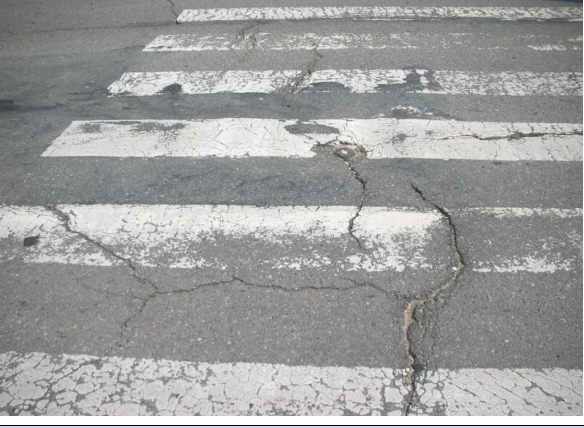
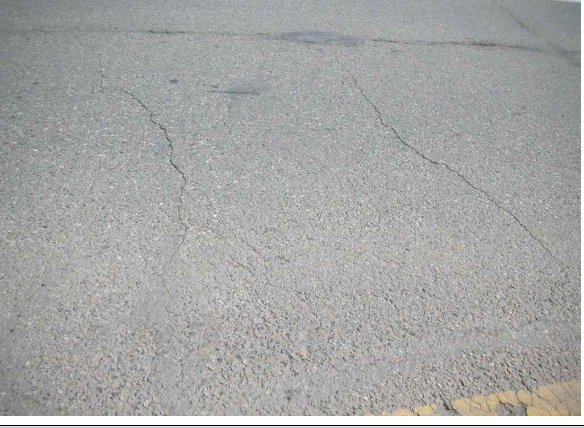
구 분	정밀점검 결과	손상원인	보수방안	손상물량	등급
교면포장	■ 아스콘 균열	■공용중 지속적인 차량 통행	■재포장	46.5m	C
	■ 아스콘 망상균열	■공용중 지속적인 차량 통행	■재포장	74.0㎡

<p>·위 치 : 교면포장 ·현 황 : 망상균열 ·대 책 : 재포장</p>	<p>·위 치 : 교면포장 ·현 황 : 균열 ·대 책 : 재포장</p>

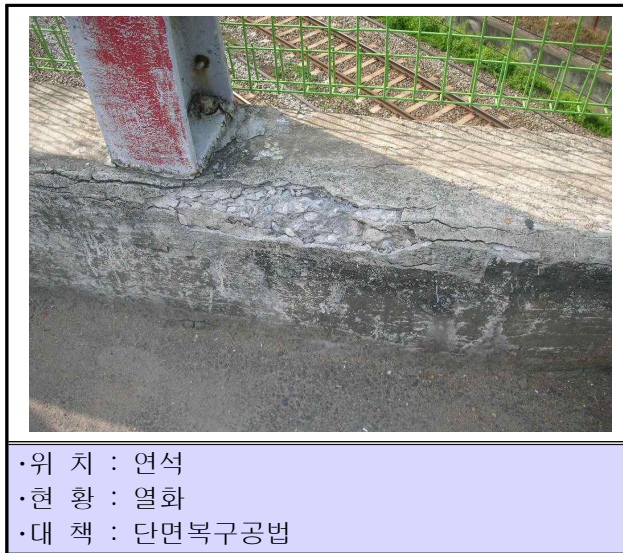
구 분	정밀점검 결과	손상원인	보수방안	손상물량	등급
난간,연석	■연석부 열화	■공용중 노후화	■단면복구공법	46.5㎡	B

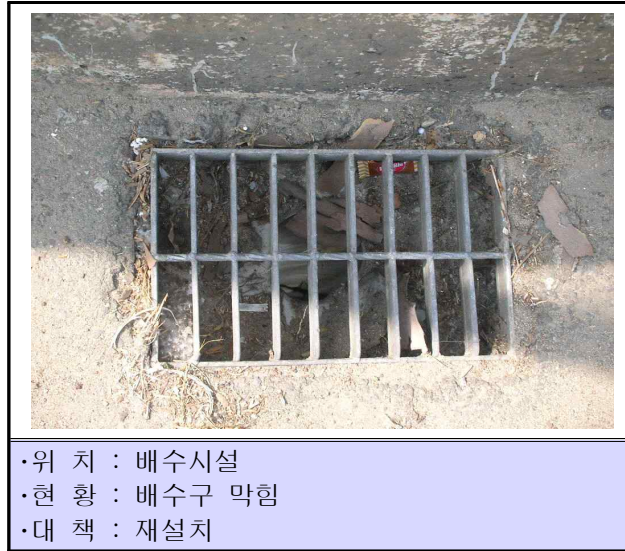
구 분	정밀점검 결과	손상원인	보수방안	손상물량	등급
배수 시설	■배수관막힘	■공용중 차량의 통행	■교체	1EA	B

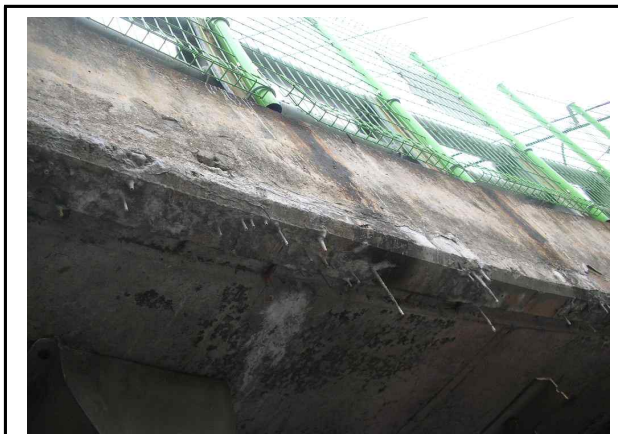
·위 치 : 바닥판 하면  
·현 황 : 백태/누수  
·대 책 : 표면처리공법

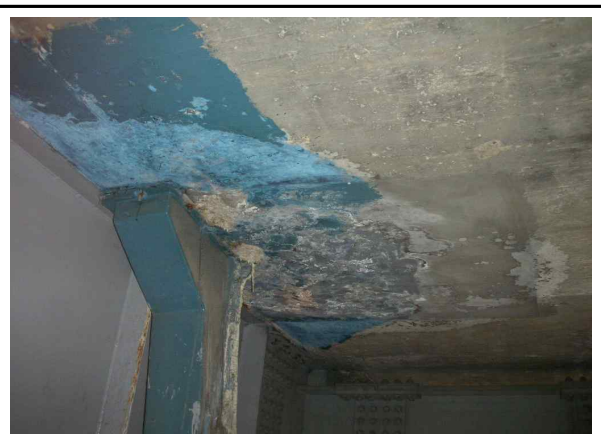
·위 치 : 바닥판하면  
·현 황 : 백태  
·대 책 : 표면처리공법, 배수관 교체

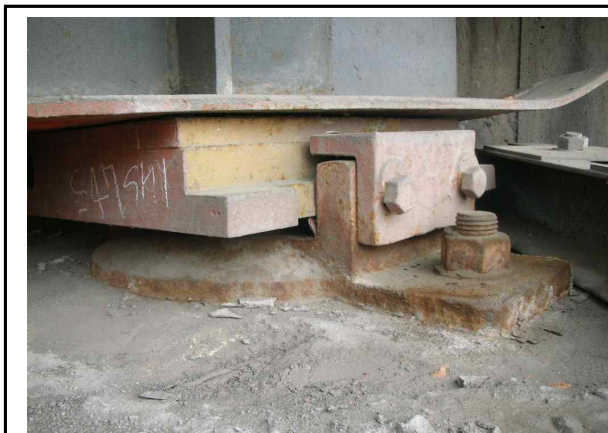
·위 치 : 받침장치  
·현 황 : 하부 플레이트 녹발생  
·대 책 : 재도장

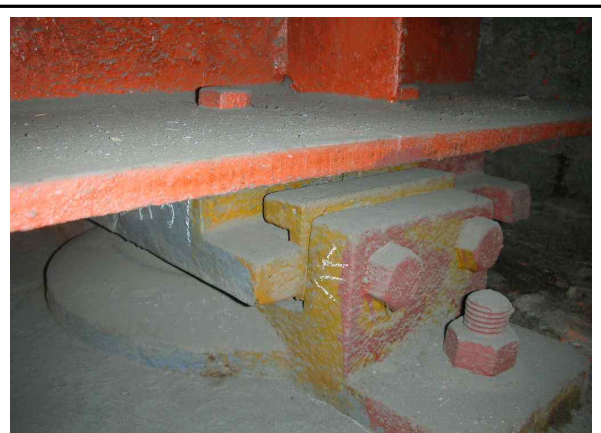
- 1) 본 교량의 받침장치는 고력활동받침판받침 형식으로 총94개가 설치되어 있으며, 외관조사 결과 A2측에 시공초기 설치불량으로 인한 받침장치 이동량 부족과 볼트 누락등이 다수 조사되어 받침장치의 기능은 상실한 상태이나, 공사여건(철도구간)을 감안할 때 받침장치교체보다는 본 교량이 단경간으로 이동량이 크지 않으므로 이동 제한 장치 일부를 절단하여 가동을 확보하는 것이 바람직한 것으로 판단되며, 또한, 볼트누락등은 지속적인 유지관리가 필요함.
- 2) 또한, 전체적으로 본체 하부 플레이트 녹발생이 조사되어 있는 바, 재도장등의 보수가 바람직함.
- 3) 이전(2006년) 정밀점검 결과와 비교·검토 : 이전 점검시 발생된 손상은 미보수된 상태로 조사되었음.
  - ① 점검일시 : 2009. 04. 27 ~ 05. 07
  - ② 점검구간 : S1(B=75.4m, L=46.5m)
  - ③ 조사방법 : 점검통로 및 고소차를 이용하여 근접 육안조사를 실시하였음.
  - ④ 사용장비 : 줄자, 점검망치, 카메라

·위 치 : 받침장치  
·현 황 : 이동량 부족  
·대 책 : 이동제한장치 절단

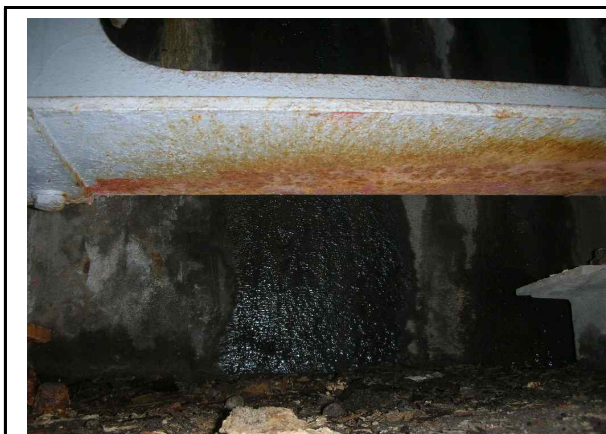
·위 치 : 주형 및 가로보(Steel Plate Girder)  
·현 황 : 녹발생  
·대 책 : 재도장

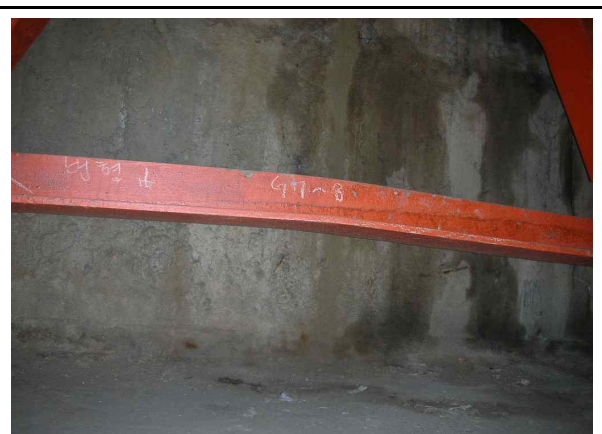
·위 치 : 주형 및 가로보(Steel Plate Girder)  
·현 황 : 가로보 변형  
·대 책 : 주의관찰

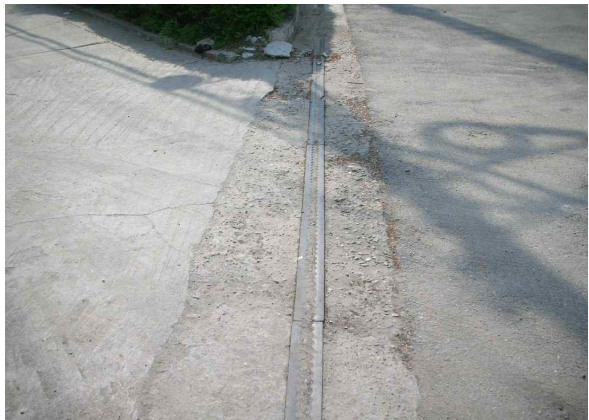
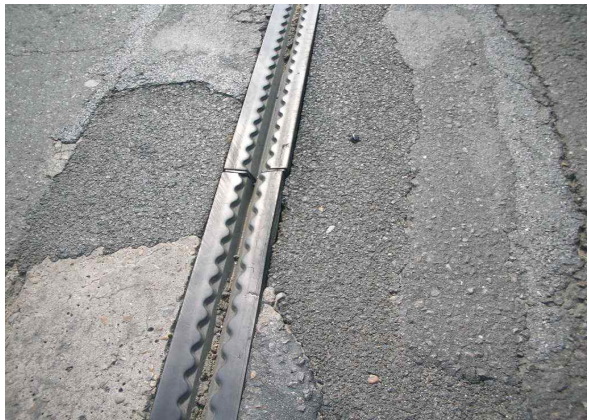
- 1) 신축이음장치는 A1, A2 2개소가 Monocell Joint로 설치되어 있음. 점검결과 신축이음장치 본체 노후화와 후타재 마모가 전체적으로 조사되어 있으며, 교량하부로의 누수등도 조사되어, 신축이음장치 교체가 필요하다.
- 2) 이전(2006년) 정밀점검 결과와 비교-검토 : 이전 점검 결과 발생한 손상에 대해서는 미보수된 상태로 조사되었음.
  - ① 점검일시 : 2009. 04. 21 ~ 05. 07
  - ② 점검구간 : A1, A2(2개소)
  - ③ 조사방법 : 2인이 교량 좌,우 연석부에서 신축이음에 최대한 근접하여 외관조사 수행.
  - ④ 사용장비 : 줄자, 카메라, 신호봉

·위 치 : 신축이음장치 ·현 황 : 후타재 마모 ·대 책 : 신축이음장치 교체	·위 치 : 신축이음장치 ·현 황 : 본체 노후화 ·대 책 : 신축이음장치 교체
