개봉고가외 8개소 정밀점검 용역

오 목 교 동 측 지하 차 도

정 밀 점 검 보 고 서

2009. 8.

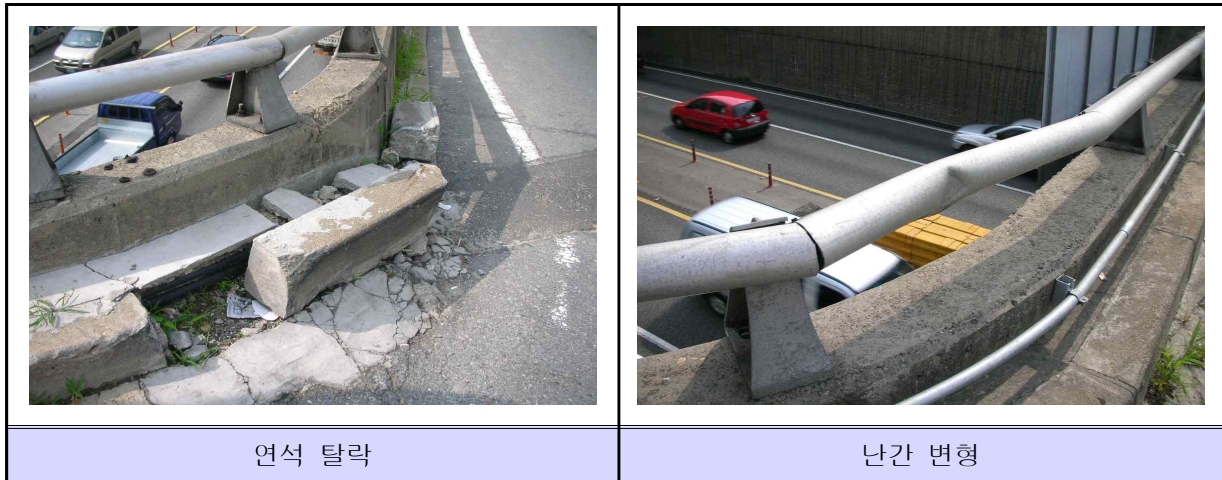
1) 본 지하차도의 상부는 오목교 본교이며, 외관조사 결과 특별한 손상이 없는 양호한 상태로 조사되었으나, 연석부에 피복부족에 의한 박리/철근노출과 차량충돌등에 의한 연석 탈락, 난간 변형, 파손등이 조사되었으며, 단면복구공법, 연석교체, 난간재설치등의 보수가 요망된다.

구 분	정밀점검 결과	손상원인	보수방안	손상물량	등급
Box 상부	<ul style="list-style-type: none"> ■난간지주탈락 ■난간 변형,파손 ■연석 탈락 ■박리 	<ul style="list-style-type: none"> ■공용중 충돌 ■공용중 충돌 ■공용중 차량 충돌 ■피복부족 	<ul style="list-style-type: none"> ■난간재설치 ■난간재설치 ■연석 교체 ■단면복구공법 	<ul style="list-style-type: none"> 1EA 3EA 2EA 0.15m² 	B

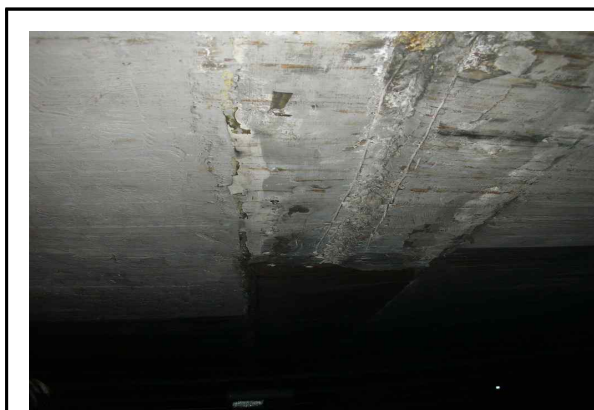
슬래브 하면 유도배수관 탈락

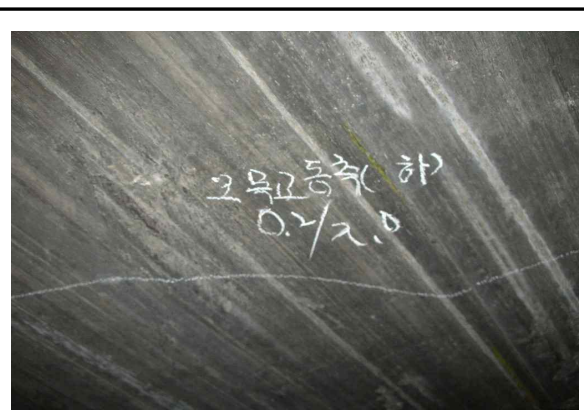
슬래브 하면 균열(0.3mm 미만)

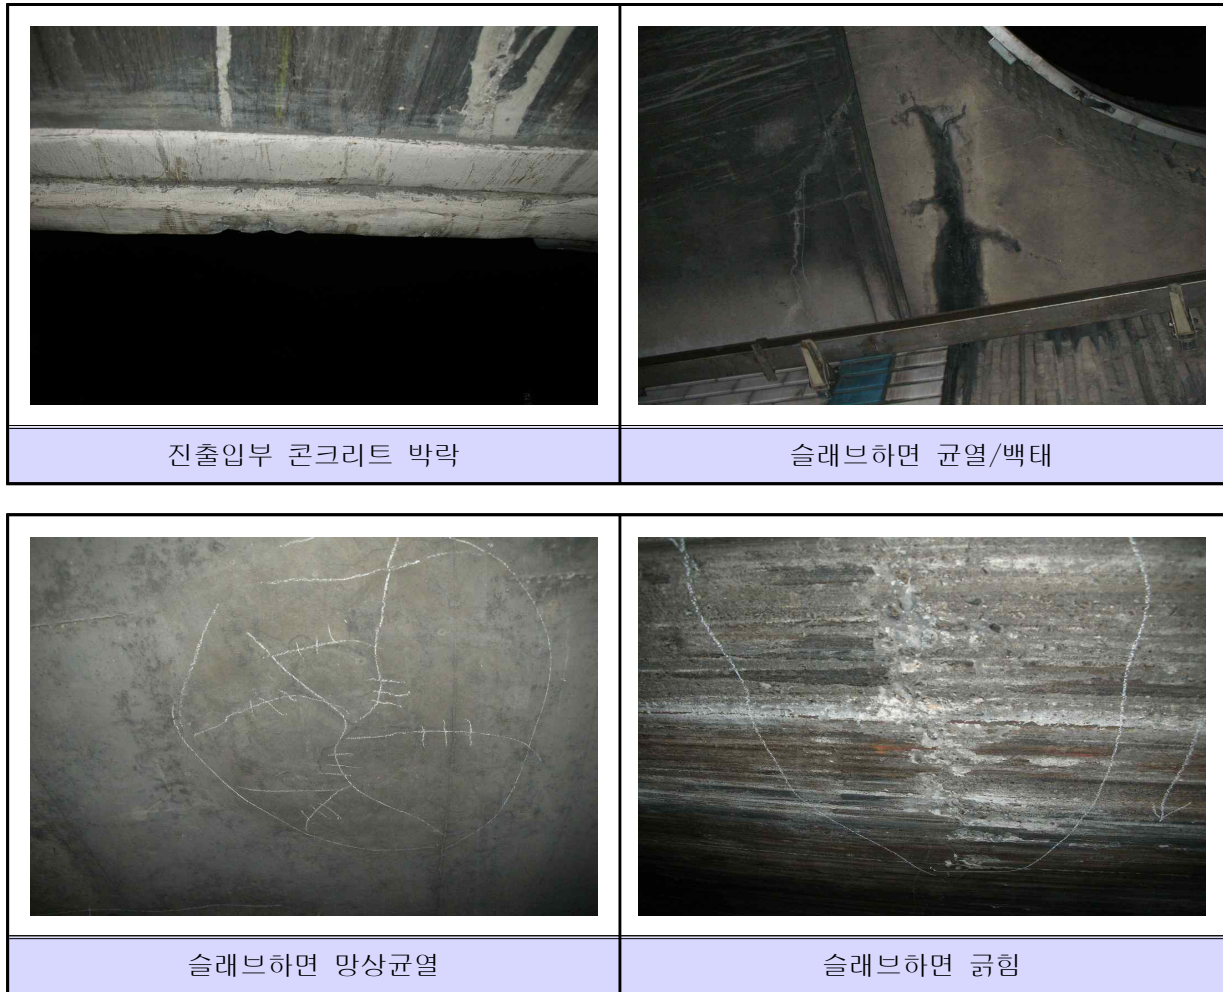
- 1) 본 지하차도의 RC Rahmen 본체 상부 슬래브의 외관조사 결과 슬래브 하면에 종·횡방향 균열 및 망상균열이 조사되었으며, 특히, 슬래브 하면에 다수의 횡방향 균열이 조사되었으며, 차량의 통행시 발생된 굽힘이 다수 조사되었는 바, C.W:0.3mm이상의 균열은 수지주입 공법으로 보수 후 향후 진전여부 확인 후 전체 표면처리공법으로 보수가 요망됨.
- 2) 신축이음부에 설치된 유도배수관이 차량충돌에 의해 탈락 되어 있으며, 통행차량의 안전성 확보를 위해서 유도배수관 교체가 요망된다.
- 3) 이전(2007년) 정밀점검 결과와 비교·검토 : 이전 점검결과 발생한 손상은 미보수된 상태이며, 일부 종·횡방향 균열 및 망상균열이 증가되었으며, 이는 전년도 조사 누락등으로 판단되며 기존 균열의 균열폭의 증가는 없는 것으로 조사됨.
 - ① 점검일시 : 2009. 05. 24 ~ 05. 25
 - ② 점검구간 : RC RA-TYPE 본체 상부 슬래브
 - ③ 조사방법 : 상부 슬래브의 점검은 고소작업차를 이용하여 근접조사를 실시함.
 - ④ 사용장비 : 분필, 줄자, 점검망치, 카메라

구 분	정밀점검 결과	손상원인	보수방안	손상물량	등급
Box 슬래브	■균열(0.3mm미만)	■온도 및 건조수축, 통행하중	■주의관찰	240m	B
	■균열(0.3mm이상)	■온도 및 건조수축, 통행하중	■수지주입공법	30.8m	
	■파손 및 굽힘, 재료분리	■공용중 노후화	■단면복구공법	5.02㎡	
	■망상균열	■온도 및 건조수축	■표면처리공법	11.32㎡	
	■백태	■상부 노면수 유입, 습기유입	■표면처리공법	0.53㎡	
	■유도배수관 탈락	■공용중 처량 총돌	■유도배수관 교체	3.5m	
	■철근노출	■피복부족	■철근방청공법	0.25㎡

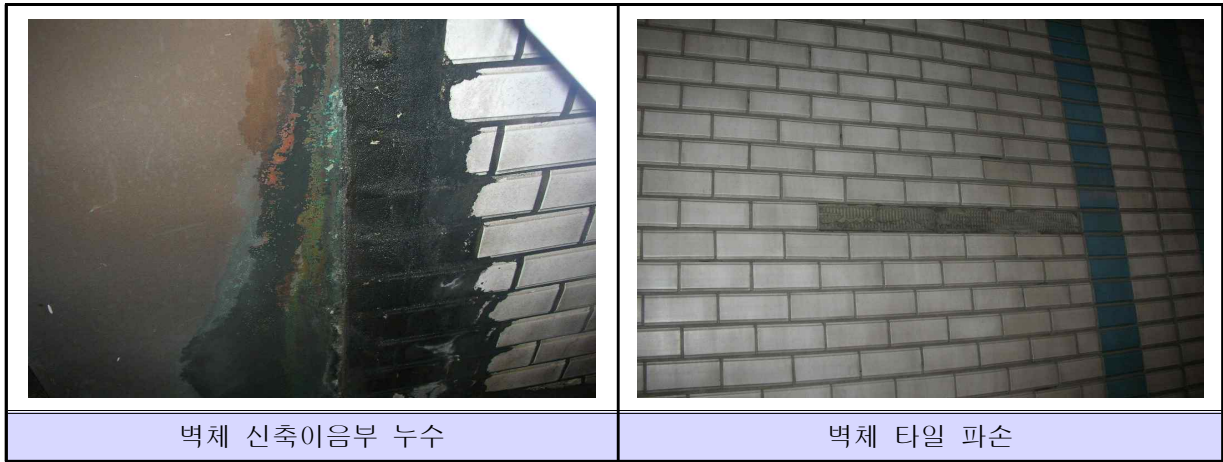
- 1) 본 지하차도의 본체 Box구간 벽체는 타일로 마감되어 있으며, 외관조사 결과 온도 및 건조 수축에 의한 타일 중균열 및 타일 부착력 저하 및 차량충돌로 인한 타일 파손이 조사되었음.
- 2) 유도배수관 이음불량에 의한 누수가 조사되었으며, 상부 노면수의 균열부를 통한 백태가 조사되었음.
- 3) 이전(2007년) 정밀점검 결과와 비교·검토 : 이전 점검결과 발생한 손상은 미보수된 상태이며, 특별한 손상의 증가는 없는 것으로 조사되었음.
 - ① 점검일시 : 2009. 05. 26 ~ 05. 30
 - ② 점검구간 : RC RA-TYPE 본체 벽체
 - ③ 조사방법 : 벽체의 점검은 도보를 이용하여 근접조사를 실시함.
 - ④ 사용장비 : 분필, 줄자, 점검망치, 카메라

구 분	정밀점검 결과	손상원인	보수방안	손상물량	등급
Box 벽체	<ul style="list-style-type: none"> ■타일파손 ■타일균열 ■백태, 누수 ■유도배수관 이음 불량 	<ul style="list-style-type: none"> ■부착력저하, 차량충돌 ■온도 및 건조수축 ■상부노면수 유입, 배수관 이음불량 ■공용중 노후화 	<ul style="list-style-type: none"> ■타일설치 ■주의관찰 ■표면처리공법 ■유도배수관 교체 	9EA 20.3m 0.54㎡ 4.5m	B

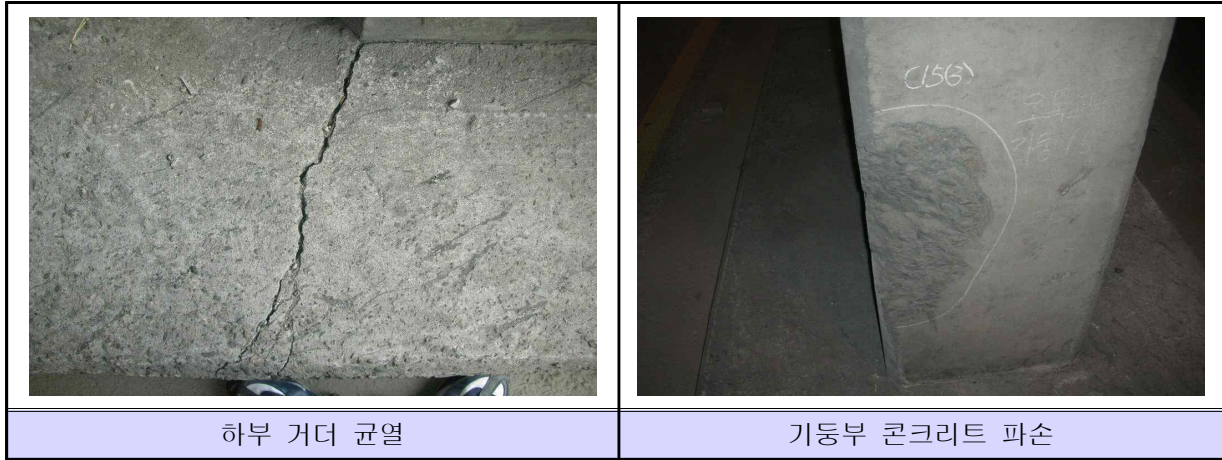
- 1) 본 지하차도의 기둥부는 20기의 직사각형 기둥으로 이루어져 있고, 기둥부 상부에 거더형식으로 시공되어 있으며, 외관조사 결과 비교적 양호한 상태이나, 상부거더에 통행하중에 의한 C.W:0.3mm미만 균열과 하부거더의 단면변화부 응력집중에 의한 C.W: 0.1~0.3mm 황균열이 조사되었으며, C.W:0.3mm이상 균열은 수지주입공법으로 보수가 요망됨.
- 2) 기둥하부에 일부 차량충돌에 의한 콘크리트 파손이 조사되었음.
- 3) 이전(2007년) 정밀점검 결과와 비교·검토 : 이전 점검결과 발생한 손상은 미보수된 상태이며, 특별한 손상의 증가는 없는 상태임.
 - ① 점검일시 : 2009. 05. 26 ~ 05. 30
 - ② 점검구간 : RC RA-TYPE 본체 기둥 및 거더, 중앙분리대
 - ③ 조사방법 : 기둥 및 거더의 점검은 도보를 이용하여 근접조사를 실시함.
 - ④ 사용장비 : 분필, 줄자, 점검망치, 카메라

구 분	정밀점검 결과	손상원인	보수방안	손상물량	등급
기둥 및 거더	■균열(0.3mm 미만)	■통행하중 및 응력집중부	■주의관찰	14.25m	B
	■균열(0.3mm 이상)	■통행하중 및 응력집중부	■수지주입공법	0.61㎡	
	■콘크리트 파손	■차량충돌	■단면복구공법	1.11㎡

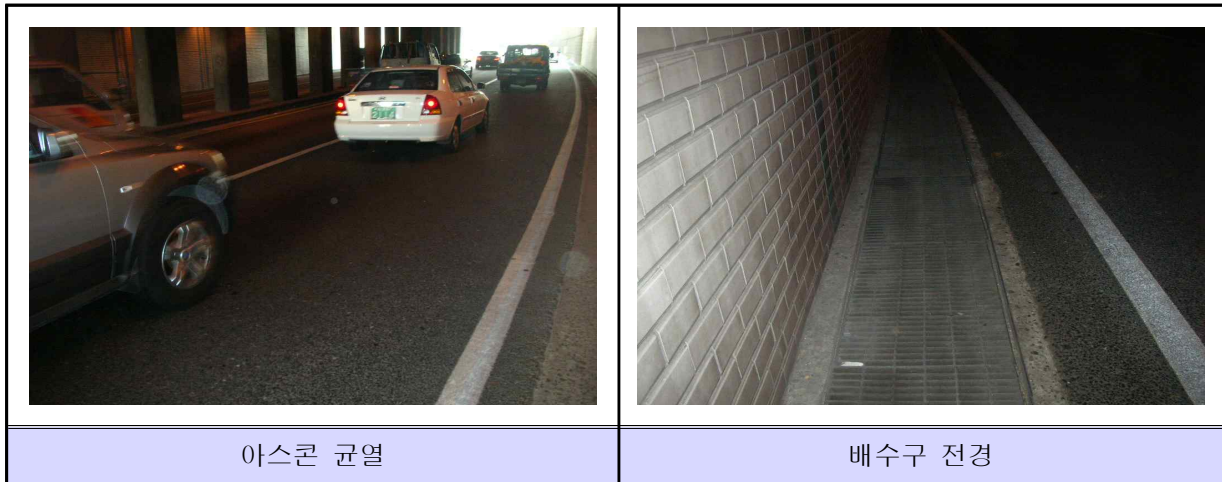
- 1) 본 지하차도의 포장은 아스팔트 포장으로 되어 있으며, 포장부 외관조사 결과 전체적으로 양호한 상태이나 차량의 지속적인 통행으로 인한 바퀴 축방향으로 망상균열이 조사되었으며, 진전여부 확인 후 적절한 보수가 요망됨.
- 2) 배수는 체수가 되지 않는 양호한 상태이나, 일부 배수구에 막힘이 조사되었음.
- 3) 이전(2007년) 정밀점검 결과와 비교-검토 : 이전 점검결과 전체적으로 양호한 상태로 조사되었음.
 - ① 점검일시 : 2009. 05. 26 ~ 05. 30
 - ② 점검구간 : RC RA-TYPE 본체 및 U-TYPE 구간
 - ③ 조사방법 : 포장부 및 배수시설의 점검은 도보를 이용하여 근접조사를 실시함.
 - ④ 사용장비 : 분필, 줄자, 점검망치, 카메라

구분	정밀점검 결과	손상원인	보수방안	손상물량	등급
포장부 및 배수시설	■아스콘 망상균열	■차량의 지속적인 통행	■아스콘팻칭공법	131㎡	B
	■배수구 막힘	■차량의 지속적인 통행	■청소	1EA

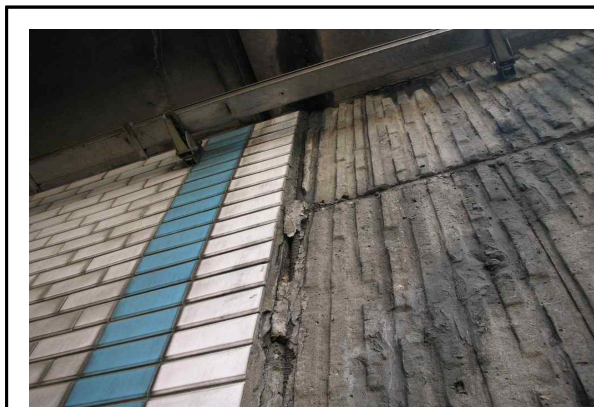
- 1) 본 지하차도의 U-TYPE 구간의 벽체에 대한 외관조사 결과 국부적인 피복부족에 의한 철근노출, 박락등이 조사되었음. 또한, Box 접속부 옹벽부에 단면변화부에 작용하는 응력의 집중에 의한 일부 사방향 균열과 철근녹발생등의 영향으로 인한 수직균열이 조사되었으며, 수지주입공법, 단면복구공법으로 보수가 요망됨.
- 2) 이전(2007년) 정밀점검 결과와 비교-검토 : 이전 점검결과 발생한 손상은 대부분 기보수 완료된 상태로 금번 조사된 박락, 철근노출등의 손상은 일부 증가된 것으로 조사되어 적절한 공법으로 보수가 요망됨.
 - ① 점검일시 : 2009. 05. 26 ~ 05. 30
 - ② 점검구간 : U-TYPE 구간
 - ③ 조사방법 : U-TYPE 구간 포장부 및 벽체, 배수시설의 점검은 도보를 이용하여 근접조사를 실시함.
 - ④ 사용장비 : 분필, 줄자, 점검망치, 카메라

옹벽 철근노출/파손

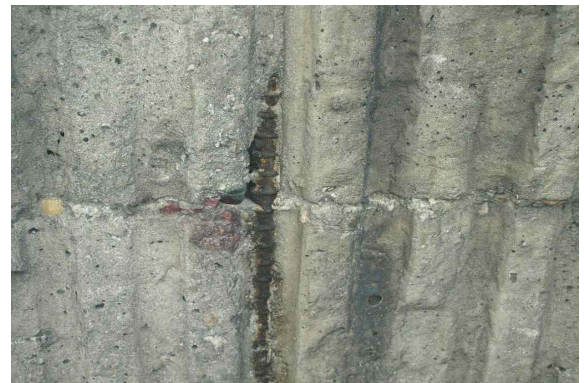
옹벽 박락/철근노출
