중랑교 등 10개 도로시설물 정밀안전점검 용역

두 물 다 리 [청] 정밀안전점검 요약보고서

(B등급)

두물다리(청) 정밀안전점검 결과표

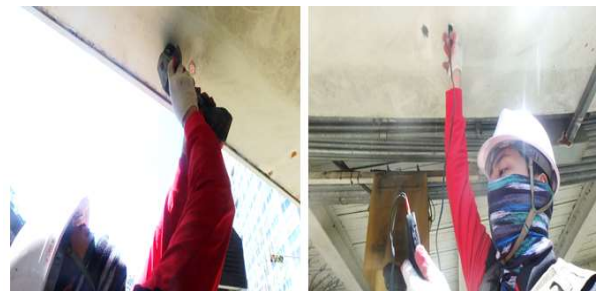
- 거더는 경미한 도장박리 및 부식이 점부식 형태로 다수 발생된 상태이나, 가로보는 도장, 용접불량, 강제변형 등의 결함이 없는 양호한 상태이다.

- 품질상태를 확인하기 위하여 강제두께 시험결과 부식이 발생된 모재부는 평균 98.9%를 확보하고 있어 그라인딩 작업에 의한 마모율 고려시 도장층 부식으로 모재의 상태는 건전한 것으로 측정되어 부식으로 인한 단면결손을 고려하는 단계는 아닌 것으로 판단된다.

- 우기점검결과 우수유입 현상이 없는 상태로 확인되었고, 초기 바탕처리 불량 등 부분적으로 도장이 불량한 상태에서 장기공용에 따른 도장손상 및 부식으로 향후 보수계획 수립 시 녹이 발생된 부위는 제거 후 재도장이 필요하다.

현황 ◦ 강제부식(A ₂ G ₂ , A=0.16m ²) 보수방안 ◦ 재도장	현황 ◦ 강제 점부식(G ₂ , A=0.12m ²) 보수방안 ◦ 재도장

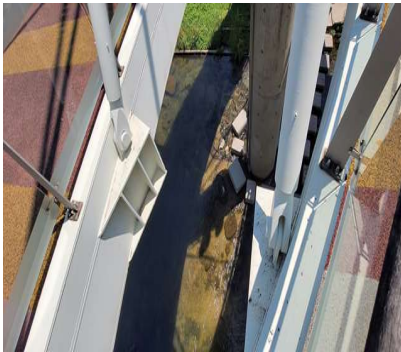
<바닥판 지지부 상태양호>

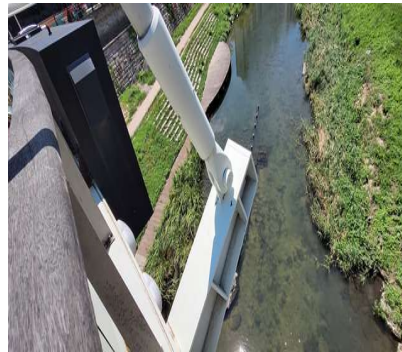
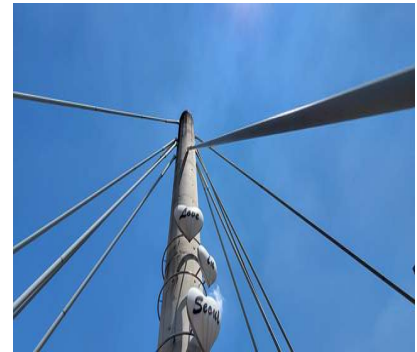
<주탑 정착부 상태양호>

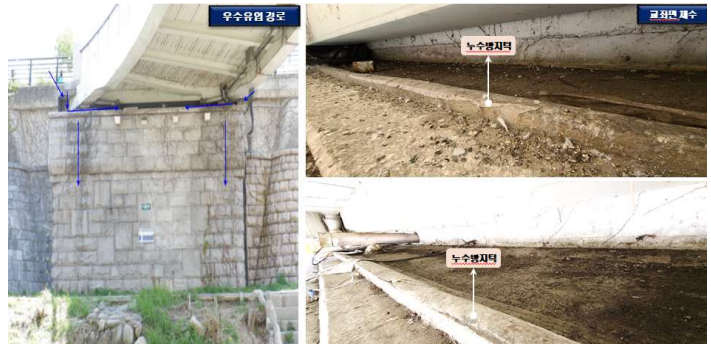
- 강우(70mm)중 점검결과 A₁, A₂에서 본체누수는 없는 것으로 확인되어 발생된 체수흔적은 강우 시 외부 측면으로 유입된 우수가 두부상면에 설치된 누수 방지공으로 인해 유입수가 체수 되는 것으로 판단된다.

체수로 인한 콘크리트 열화, 박리 등의 손상은 발생되지 않았으나 장기 방치될 경우 우수침투 등에 따른 2차손상(철근부식, 콘크리트 열화)의 우려가 있으므로 누수방지턱을 제거하는 것이 바람직할 것으로 판단된다.

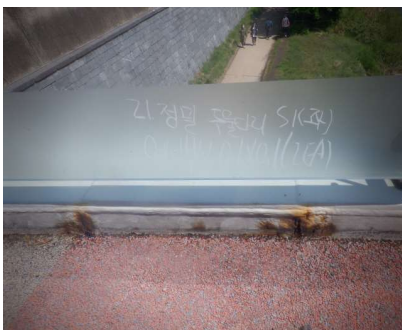
- 연석의 부식은 표면에 점부식 형태로 녹이 발생된 정도로 심하지는 않고 우수접촉의 영향도 있으나 대부분 공용년수 증가에 따른 부착력저하, 초기 바탕처리 불량 등 부분적으로 도장이 불량한 상태에서 장기공용에 의한 도장 열화로 부식으로 인한 단면결손을 고려하는 단계는 아니다. 따라서, 시급한 보수보다는 일정기간 주의관찰 하다가 유사 공정들과 함께 일괄 보수하는 것이 바람직하다.

<강제부식(S1, 좌측)>

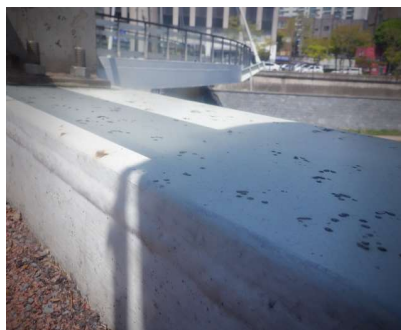
<강제부식(S2, 좌측)>

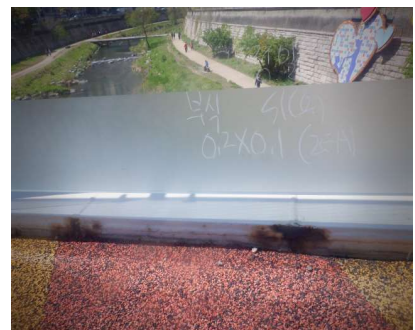
<강제부식(S2, 우측)>
