# 오금배수지 정밀안전진단 보고서

# 요약보고서

오금배수지 정밀안전진단

진단기관 / 대한민국상이군경회

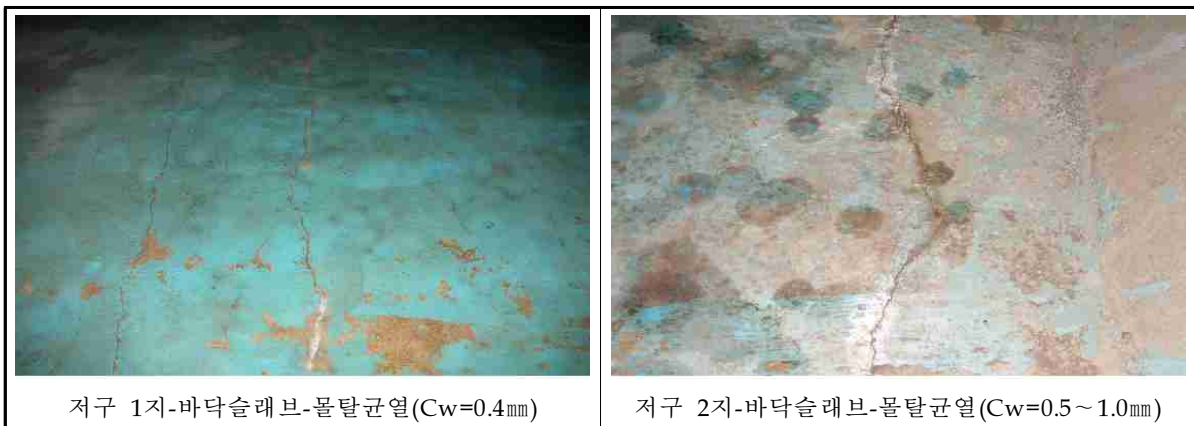
- 현황 - 배수지 중앙부 및 외벽에 근접하여 폭 0.2~1.0mm 일방향 균열이 다수 발생된 것으로 조사되었고 2002년 정밀안전진단 자료와 비교하여 볼 때 일부 추가로 발생된 균열도 있으나 전회 조사된 형상과 일치하는 것으로 조사되었다.
- 원인 - 바닥슬래브의 균열은 대부분 몰탈 균열로 조사되었으며 방수몰탈 시공 후 벽체와 방수 몰탈이 접하는 부분 등의 취약부에 생긴 공극으로 배수지에 담수된 물이 유입되어 발생한 것으로 사료되며 배수지 중앙부에 발생한 균열은 초기 건조수축 및 온도차에 의해 발생한 것으로 판단된다.
- 대책 - 방수 몰탈에 발생한 균열로 구조적으로 문제가 되지는 않으나 현재 균열부로 수분이 침투하여 백태가 형성되어 있고 계속 방치 시 구체 콘크리트 열화에 원인이 되므로 내구성 확보를 위해 보수가 요구된다.

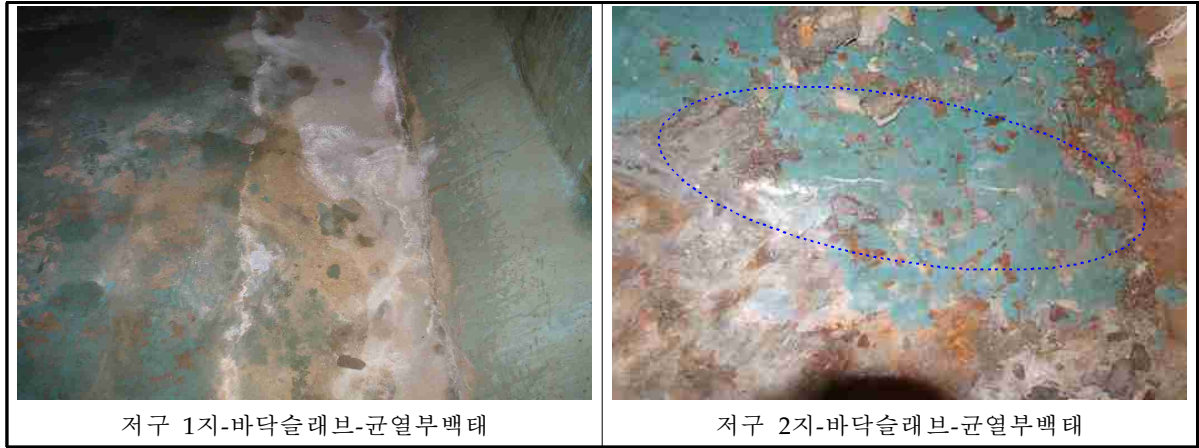
- 현황 - 일부 구간에 균열부 백태가 발생한 것으로 조사되었다.
- 원인 - 2002년 정밀안전진단 시 기 발생한 균열이 보수가 이루어지지 않아 균열부에 수분침투로 인해 백태가 발생한 것으로 판단된다.

저구 1지-바닥슬래브-균열부백태

저구 2지-바닥슬래브-균열부백태

- 대책 - 백태의 발생은 콘크리트내의 알카리 성분이 수분과 반응하여 생성되는 것으로 콘크리트 탄산화의 원인이 되므로 내구성 확보를 위해 보수가 요구된다.

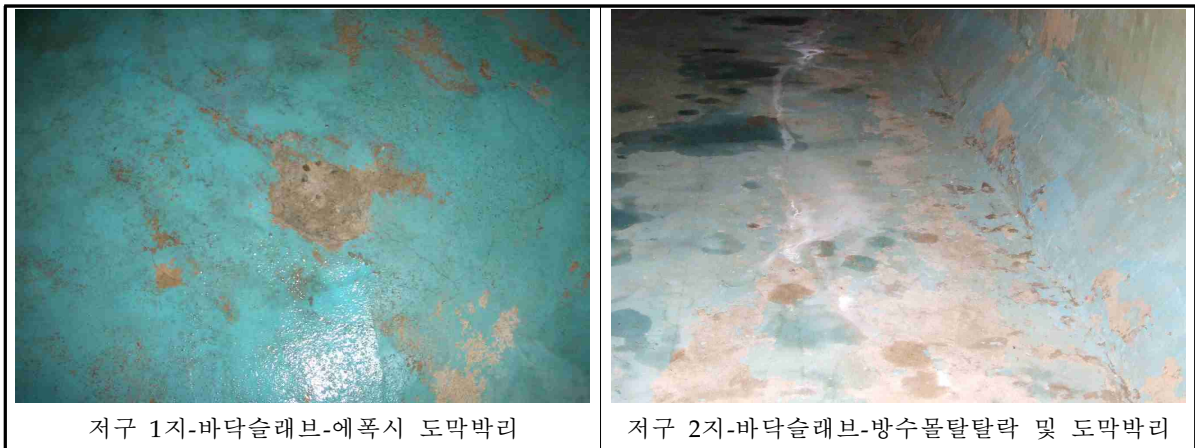
저구 1지-바닥슬래브-에폭시 도막박리

저구 2지-바닥슬래브-방수물탈탈락 및 도막박리

- 현황 - 저구 1지, 2지 바닥슬래브의 외관조사결과 전반적으로 방수물탈 탈락 및 에폭시도막 박리가 전체면적에 약 20~25% 발생된 것으로 조사되었다.
- 원인 - 바닥슬래브에 방수물탈 시공은 도막방수→구배물탈→에폭시도막 순으로 시공된 것으로 조사되었고 방수물탈과 에폭시도막 사이의 접착면이 공용 중 접착력이 떨어져 생긴 공극으로 수분이 침투하여 도막이 박리되고 방수물탈 표면은 염화물이온(Cl<sup>-</sup>)의 아노드반응 등의 환경적 요인에 의해 표면 침식 및 탈락이 발생된 것으로 추정된다.
- 대책 - 현재 배수지를 사용하지 않고 있어 침식 및 탈락의 진행은 없는 것으로 판단되며 추후 배수지를 사용하기 앞서 적절한 보수·보강 방안을 선정하여 보수 후 사용하는 것이 바람직 할것으로 판단된다.

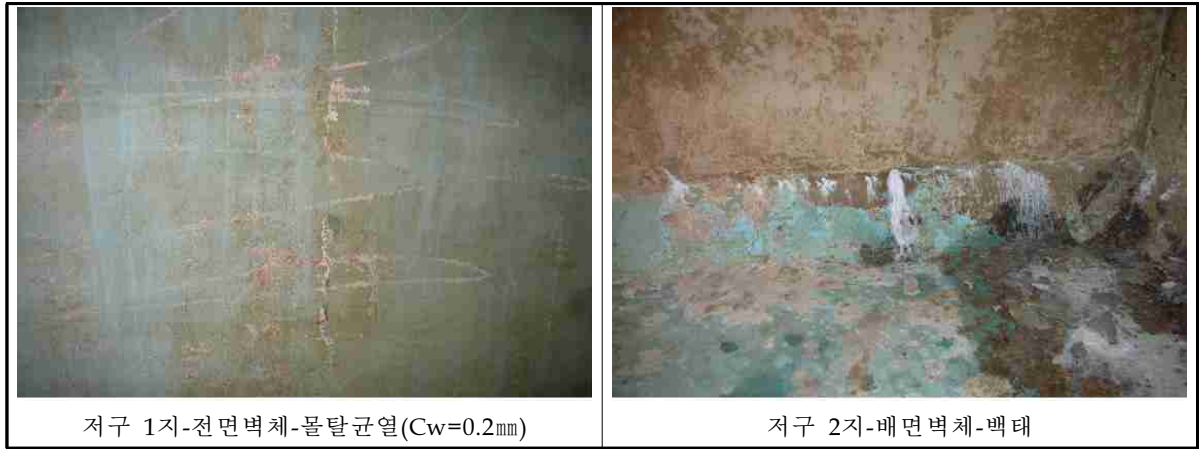
- 현황 - 외벽 및 내벽체의 외관조사결과 폭 0.2mm 균열, 균열부백태, 백태가 일부 발생된 것으로 조사되었고 2002년 정밀안전진단 자료와 비교하여 볼 때 전회 조사된 형상과 일치하며 기 발생된 균열이 보수가 이루어지지 않아 균열부에 수분침투로 인한 백태가 발생 되어 있는 것으로 조사되었다.
- 원인 - 외벽의 균열은 대부분 몰탈 균열이며 내벽에 발생된 균열은 구체까지 진전된 균열이 다소 조사되었다. 이는 건조수축, 부재 양면의 온도습도차이, 방수 몰탈의 접착력 부족, 격실간의 수위차에 의한 편수압 등의 복합적인 요인에 의해 발생된 것으로 판단되며 균열부백태, 백태는 2002년 정밀안전진단 시 조사되었던 기 발생된 균열이 보수가 이루어지지 않아 균열부에 수분침투로 인해 백태가 발생된 것으로 판단된다.
- 대책 - 발생된 균열은 구조적으로 문제가 되지는 않으나 현재 균열부 및 공극으로 수분이 침투하여 백태가 형성되어 있고 계속 방치 시 구체 콘크리트 열화에 원인이 되므로 내구성 확보를 위해 보수가 요구된다.

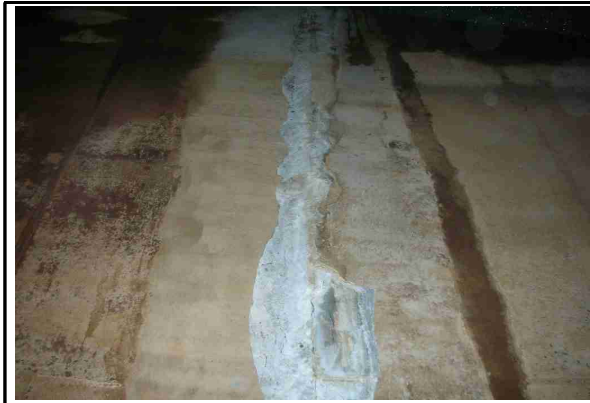
- 현황 - 전반적으로 방수몰탈 박리 침식, 골재노출, 에폭시 도막박리가 전체면적에 약 50~80%발생된 것으로 조사되었다.
- 원인 - 벽체에 방수몰탈 시공은 방수몰탈→에폭시도막 순으로 시공된 것으로 조사되었고 방수몰탈과 에폭시도막 사이의 접착면이 공용 중 접착력이 떨어져 생긴 공극으로 수분이 침투하여 도막이 박리되고 방수몰탈 표면은 염화물이온(Cl<sup>-</sup>)의 아노드반응 등의 환경적 요인에 의해 표면 침식 및 골재노출이 발생된 것으로 추정된다

저구 1지-좌측벽체-방수물탈박리

- 대책 - 현재 배수지를 사용하지 않고 있어 침식 및 곰재노출의 진행은 없는 것으로 판단되며 추후 배수지를 사용하기 앞서 적절한 보수·보강 방안을 선정하여 보수 후 사용하는 것이 바람직 할것으로 판단된다.

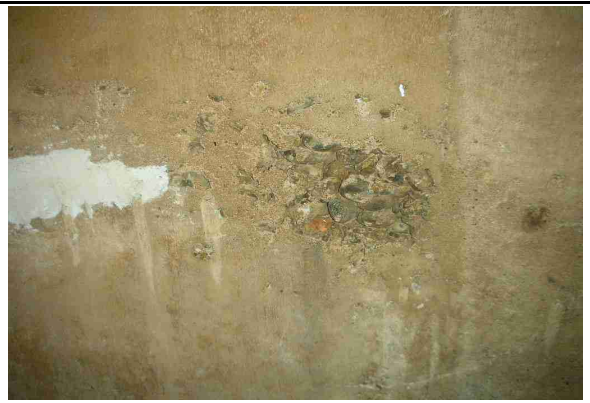
저구 2지-우측벽체-곰재노출

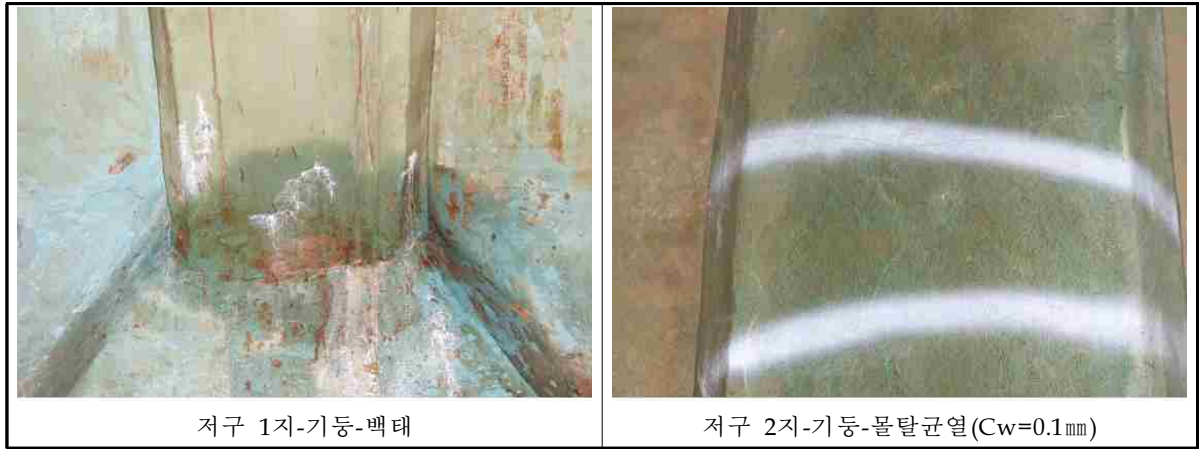
저구 1지-기둥-백태

저구 2지-기둥-물탈균열(Cw=0.1mm)

- 현황 - 기둥의 외관조사결과 폭 0.2mm이하 균열, 균열부백태, 백태가 일부 발생된 것으로 조사되었다.
- 원인 - 균열은 기둥부에 수평균열이 국부적으로 일부개소 발생하였으며 건조수축, 다짐 불충분, 비비기부족 등 시공적 요인과 철근부식 등 복합적인 작용에 의하여 발생된 것으로 판단되며 균열부백태, 백태는 2002년 정밀안전진단 시 조사되었던 기 발생된 균열이 보수가 이루어지지 않아 균열부에 수분침투로 인해 백태가 발생된 것으로 판단된다.
- 대책 - 발생된 균열은 구조적으로 문제가 되지는 않으나 현재 균열부 및 공극으로 수분이 침투하여 백태가 형성되어 있고 계속 방치 시 구체 콘크리트 열화에 원인이 되므로 내구성 확보를 위해 보수가 요구된다.

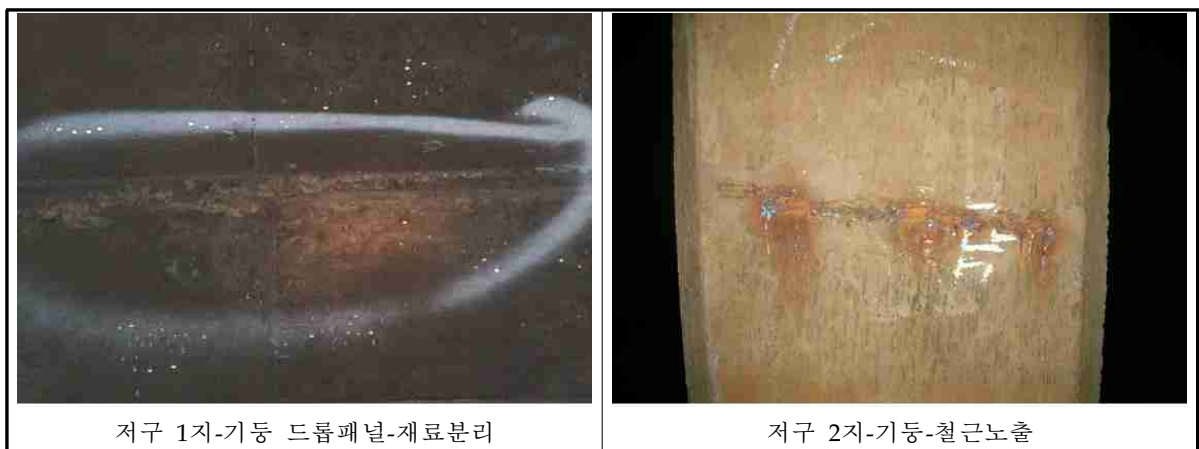
저구 1지-기둥 드롭패널-재료분리

저구 2지-기둥-철근노출

- 현황 - 전반적으로 침식, 골재노출, 현치부 방수재 열화가 전체면적에 약 40~50%발생된

것으로 조사되었으며 국부적으로 철근노출, 재료분리, 파손등이 발생한 것으로 조사되었다.

- 원인 - 기둥표면의 침식, 골재노출은 염화물이온( $Cl^-$ )의 아노드반응 등의 환경적 요인에 의해 발생한 것으로 추정되며 그 외 손상은 철근 피복부족, 다짐불량 등 시공적인 요인에 의하여 발생한 것으로 판단된다.
- 대책 - 현재 배수지를 사용하지 않고 있어 침식 및 골재노출의 진행은 없는 것으로 판단되며 추후 배수지를 사용하기 앞서 적절한 보수·보강 방안을 선정하여 보수 후 사용하는 것이 바람직 할것으로 판단된다.

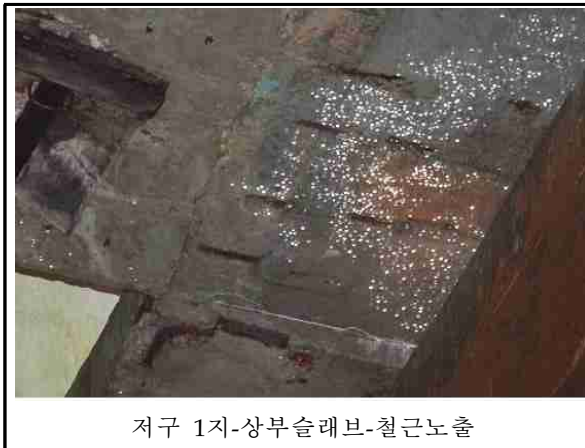
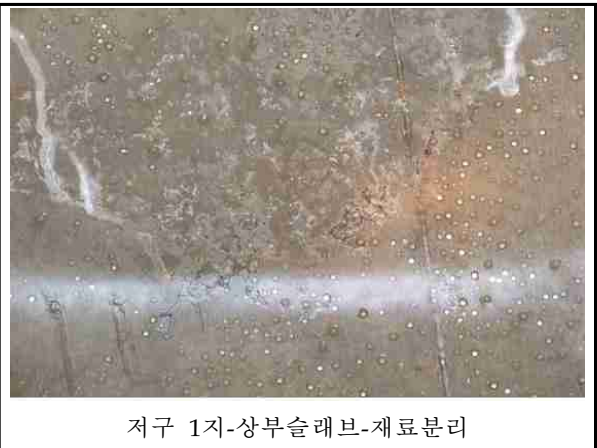
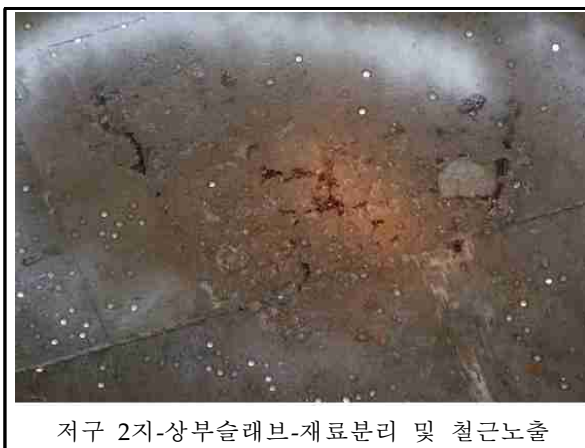
- 현황 - 전구간에 국부적으로 철근노출, 재료분리가 발생되었고 콘크리트 파손, 백태, 공동, 철근피복부족 등의 손상이 일부 발생한 것으로 조사되었다.
- 원인 - 콘크리트 다짐불량, 피복두께부족 등의 시공적인 요인과 염화물이온( $Cl^-$ )의 아노드반응, 염소가스 등의 배수지 내부의 환경적 요인이 복합적으로 작용하여 발생한 것

으로 판단된다.

- 대책 - 2002년 정밀안전진단 시 조사 자료와 비교하여 볼 때 기 손상의 진행은 없었으며 현재 배수지를 사용하지 않고 있어 추가 손상 및 기 손상 진행은 없는 것으로 판단되나 노출된 철근이 부식되어 있고 국부적으로 피복두께가 부족한 곳이 조사됨에 따라 추후 배수지를 사용하기 앞서 적절한 보수·보강 방안을 선정하여 보수 후 사용하는 것이 바람직 할 것으로 판단된다.

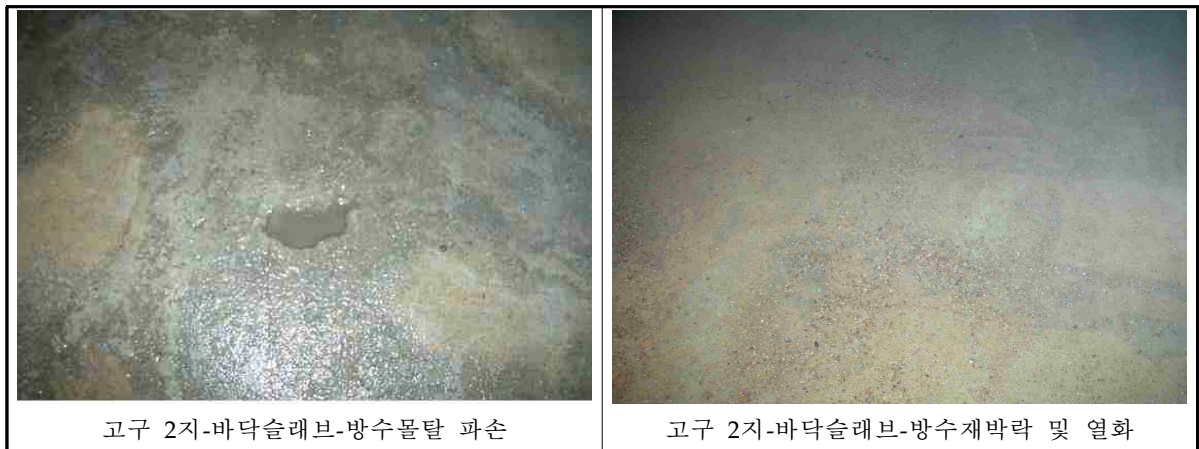
- 현황 - 고구 1지, 2지 바닥슬래브의 외관조사결과 전반적으로 방수재 박락 및 열화가 전체면적에 약 30% 발생되었고 2지에 국부적으로 방수몰탈 파손이 2개소 발생된 것으로 조사되었다.
- 원인 - 바닥슬래브에 방수몰탈 시공은 도막방수→구배몰탈→에폭시도막 순으로 시공된 것으로 조사되었고 현재의 상태는 방수 몰탈이 노출 되어있어 표면은 염화물이온(C1<sup>-</sup>)의 아노드반응 등의 환경적 요인에 의해 방수재 박락 및 열화가 발생된 것으로 추정된다.
- 대책 - 고구배수지 방수몰탈의 손상은 구조물의 안전성에 직접적인 영향을 미치는 것은 아니나 구조물의 열화방지, 내구성 및 수밀성 향상과 음용수의 오염을 방지하기 위

해서는 부분적인 보수보다는 표면손상, 열화에 대하여 전면 보수를 실시하는 것이 바람직 할 것으로 판단된다.

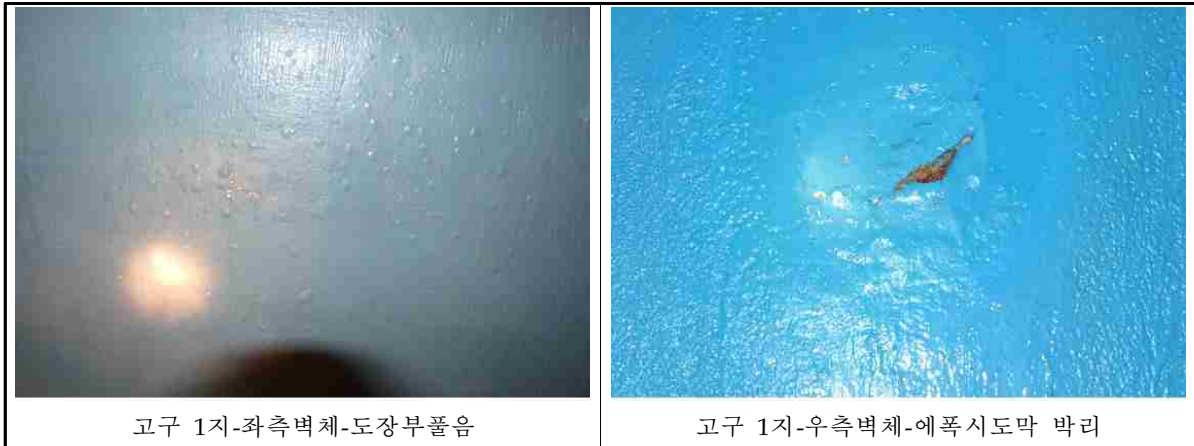
- 현황 - 고구 1지, 2지 벽체의 외관조사결과 전면보수 하여 전반적으로 양호한 상태 이나 일부 구간에 에폭시 도막박리 및 부풀음이 발생한 것으로 조사되었다.
- 원인 - 벽체에 방수몰탈 시공은 리플래쉬 공법으로 시공된 것으로 조사되었고 방수 몰탈과 에폭시도막 사이의 접착면이 공용 중 접착력이 떨어져 생긴 공극으로 수분이 침투하여 도막이 박리되고 도막이 부풀어 오른 것으로 판단된다.
- 대책 - 현재 벽체에 발생한 손상은 경미하여 보수는 필요하지 않으나 주기적인 관찰로 손상의 진행여부를 확인하여야 한다.

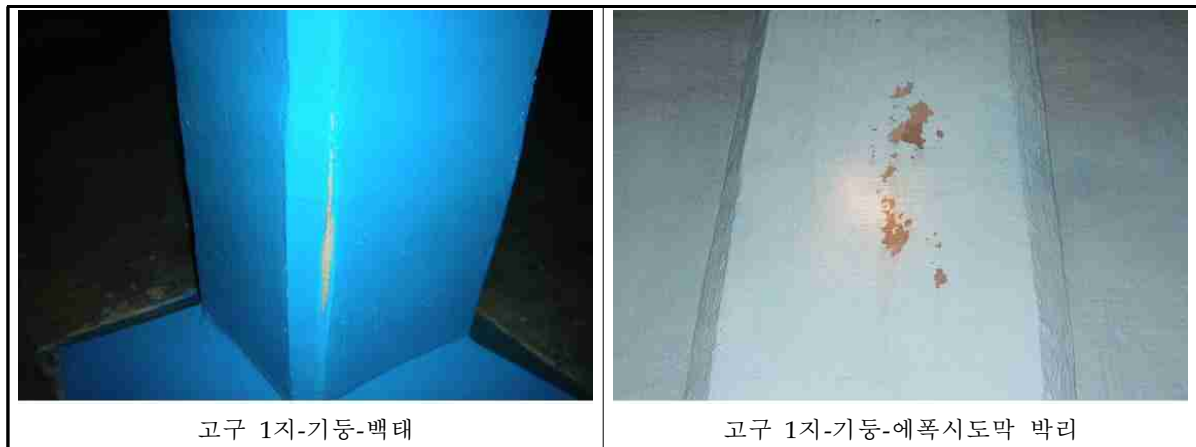
- 현황 - 고구 1지, 2지 기둥의 외관조사결과 전면보수 하여 전반적으로 양호한 상태이나 일부 구간에 균열부백태, 백태, 에폭시도막 박리 및 녹오염이 발생된 것으로 조사되었다.
- 원인 - 기둥에 방수몰탈 시공은 리플래쉬 공법으로 시공된 것으로 조사되었고 방수몰탈과 에폭시도막 사이의 접착면이 공용 중 접착력이 떨어져 생긴 공극, 균열부 등으로 배수지에 담수된 물이 침투하여 도막이 박리되고 백태가 발생된 것으로 판단되고 공법 시공 시 노출된 철근의 방청처리 미흡 등의 시공적 요인과 배수지 내의 습윤한 환경에 의하여 발생된 것으로 판단된다.
- 대책 - 현재 기둥에 발생된 손상은 경미하여 보수는 필요하지 않으나 주기적인 관찰로 손상의 진행여부를 확인하여야 한다.

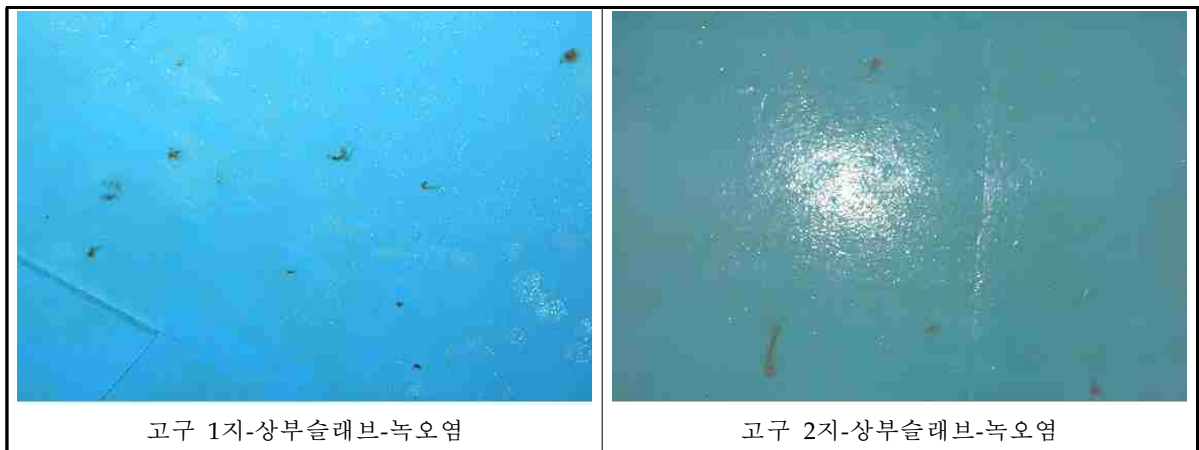
- 현황 - 고구 1지, 2지 상부슬래브의 외관조사결과 전면보수 하여 전반적으로 양호한 상태이나 국부적으로 전구간에 녹오염이 발생된 것으로 조사되었다.
- 원인 - 상부슬래브에 방수몰탈 시공은 리플래쉬 공법으로 시공된 것으로 조사되었고 시공 시 노출된 철근의 방청처리 미흡 등의 시공적 요인과 배수지 내의 습윤한 환경에 의하여 발생된 것으로 판단된다.
- 대책 - 상부슬래브에 발생된 손상은 경미하게 발생되었고 담수된 물에 잠기는 부분이 아니므로 주기적인 관찰이 필요할 것으로 판단된다.

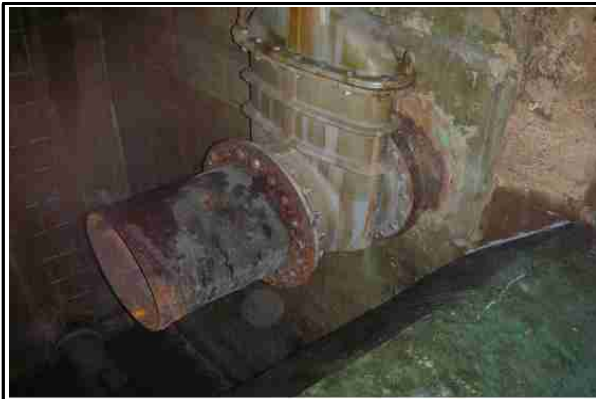
저구배수지-관로시설-부식

저구배수지의 유입·유출관 및 밸브, 슬래브의 통기관은 부식이 상당히 진행되어 있는 것으로 조사되었으며 고구 배수지는 슬래브에 통기관 부식을 제외하고 전반적으로 양호한 상태를 유지하고 있는 것으로 조사되었다.

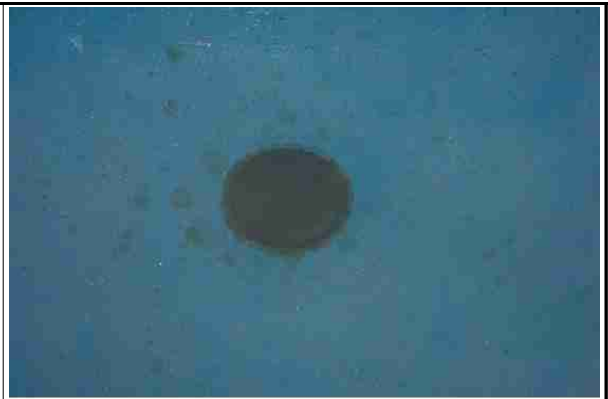
고구배수지-관로시설-통기관 부식

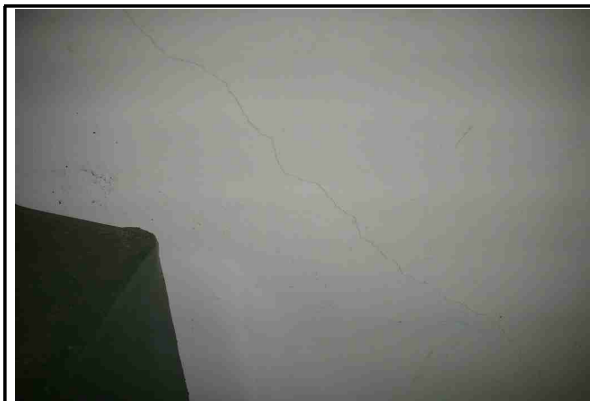
펌프실-우측벽체-균열(Cw=0.3mm)

- 현황 - 가압장의 외관조사결과 전반적으로 양호한 상태이나 벽체에 균열, 도장박리가 일부 발생된 것으로 조사되었다
- 원인 - 균열은 건조수축 및 온도에 의해 발생된 비구조적 균열로 판단되며 도장박리도 공용중 도장의 노후화에 의한 것으로 판단된다.
- 대책 - 가압장에 발생된 손상은 경미하게 발생되었고 비구조적 균열로 구조물의 기능 발휘에는 문제가 없을 것으로 판단되며 균열의 진행성 여부를 주기적으로 관찰하여야 한다.

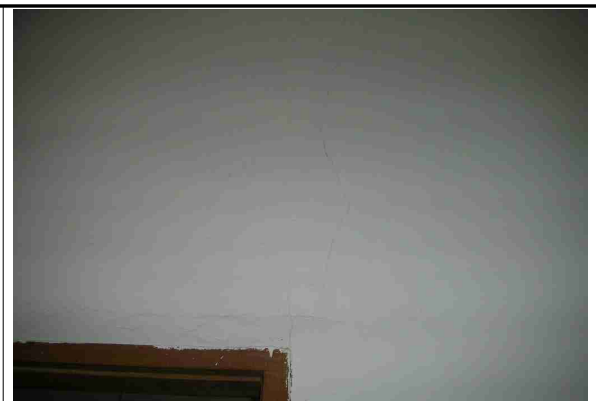
창고1-배면벽체-균열(Cw=0.3mm)

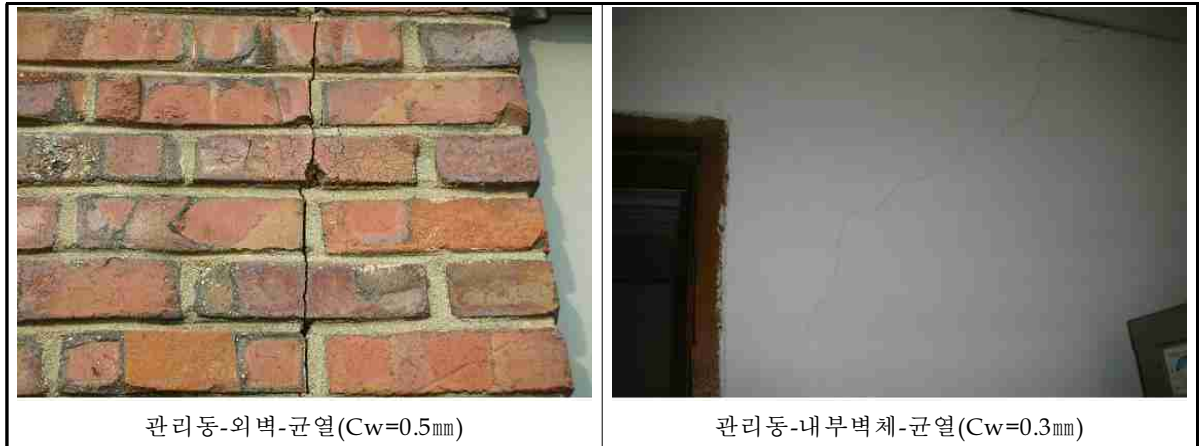
- 현황 - 관리동의 외관조사결과 옥상층에 균열, 방수재 박리가 일부 발생하였고 외벽은 균열, 망상균열, 마감재파손, 박리, 콘크리트 파손 일부 조사되었으며 내부에 균열, 균열부백태, 타일균열 등이 일부 발생된 것으로 조사되었다.
- 원인 - 건축물에 공용중 흔히 발생하는 손상으로 균열은 건조수축 및 온도에 의해 발생한 비구조적 균열로 판단되며 그 외 손상도 공용중 노후화, 외부 충격, 균열부에 우수 침투 등 여러 가지 복합적인 요인에 장시간에 걸쳐 발생한 손상인 것으로 판단된다.
- 대책 - 오금배수지는 무인화 시스템이 도입되어 관리동에 상주하는 인원이 없으며 발생한 손상도 구조적으로 문제가 없으므로 기 발생한 손상은 진행성 여부를 주기적으로 관찰하는 것이 바람직 할 것으로 판단된다.

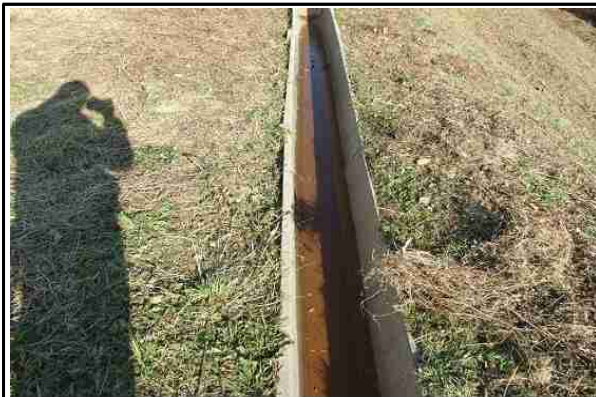
배수지 및 사면의 배수로 외관조사 결과 유공관 과 사면에 설치된 U형관은 전반적으로 공용중 노후화가 상당히 진행되어 이음부파손, U형관 파손 및 열화가 다수 조사되었으며 국부적으로 배수로 막힘에 체수가 발생하는 곳이 조사되어 주기적인 청소와 유지관리가 필요한 것으로 판단된다.

배수로-체수

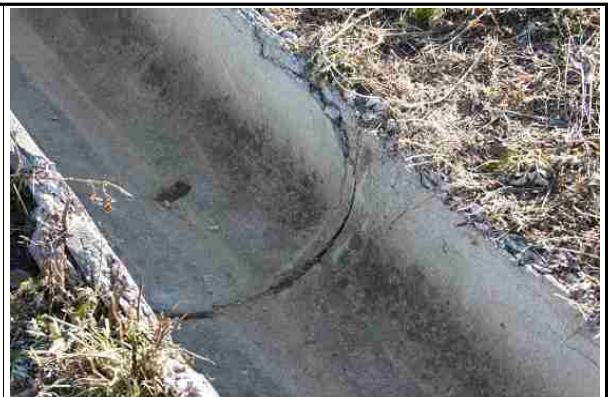
배수로-파손 및 열화

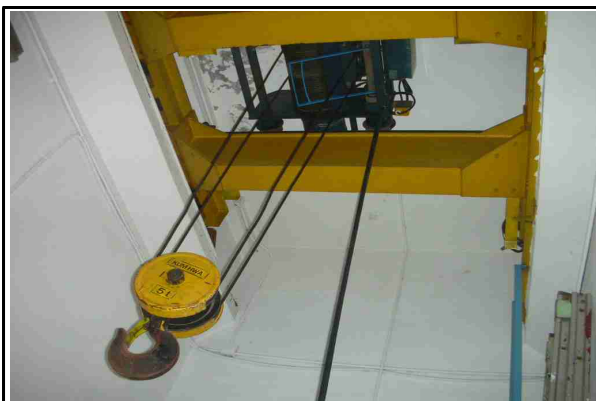
권양기 - 작동상태 양호

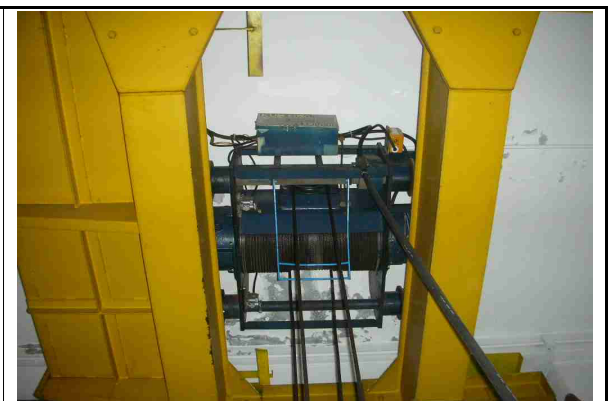
권양기 - 와이어로프 상태 양호

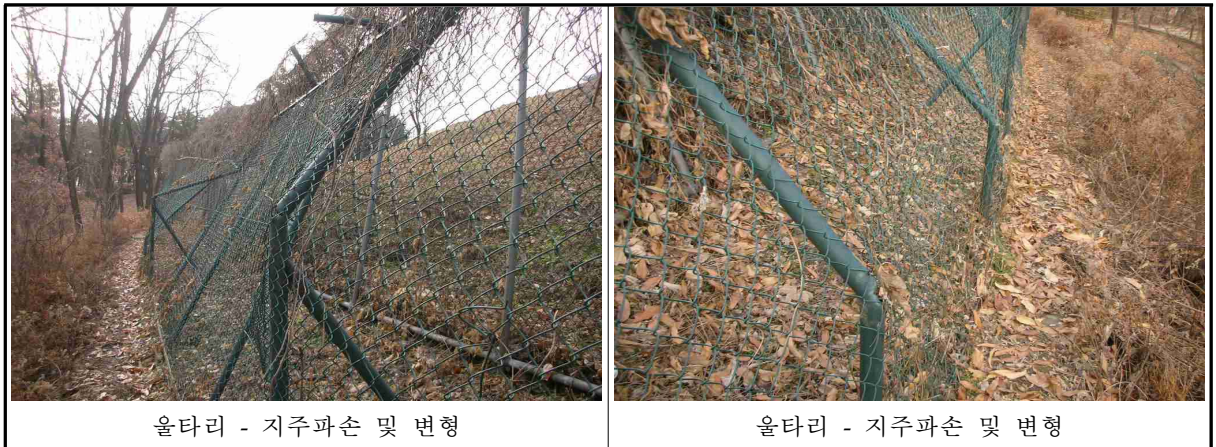
배수지 외부 울타리의 외관조사 결과 전반적으로 사용 중 노후화가 진행된 상태이며 일부 구간 울타리 변형, 지주변형 및 파손이 발생한 것으로 조사되었다. 배수지의 무인화로 관리인이 상주하지 않고 울타리는 외부인의 출입을 막는 역할을 하는 바 울타리의 손상은 외부인의 출입을 가능하게 하여 배수지 관리에 문제를 일으킬 수 있으므로 보수가 필요하며 국부적인 보수보다는 울타리의 노후화가 심하므로 전면 교체가 바람직 할 것으로 판단된다.

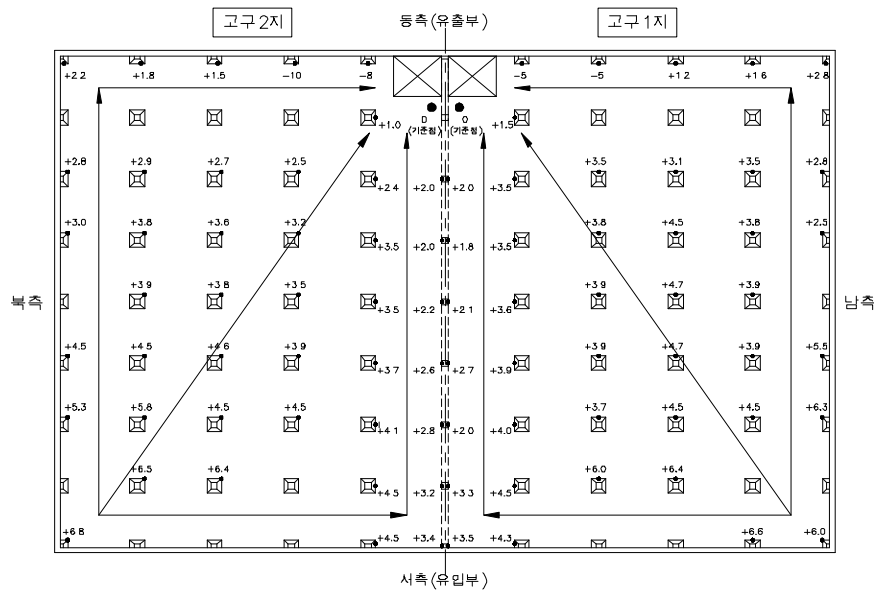
4.7 바닥 LEVEL 측정결과

배수지의 토출부로의 유동을 확인하기 위해 현재 사용중인 고구배수지에 대하여 LEVEL측정을 실시하였으며 토출부로의 유동은 문제가 없으며 양호하게 시공된 것으로 판단된다.
