겨울철대비 도로시설물 안전점검 보고서

2019. 11.

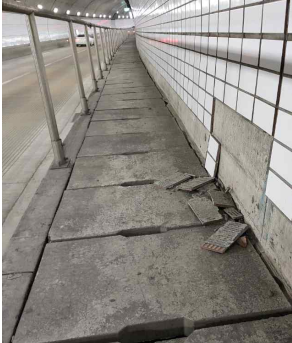
<p>1번: 타일탈락(산성방향 0+940/1+220, 2개소)</p>		<p>정비 후</p>

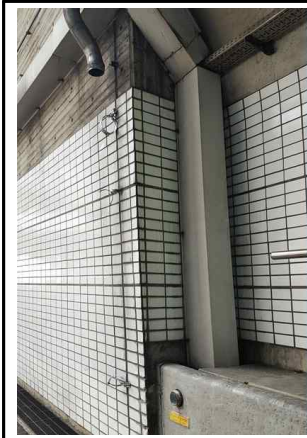
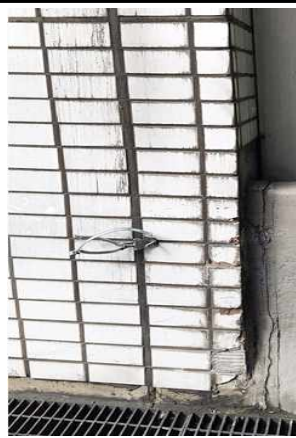
4번: 배수흡통탈락(산성방향 방음터널 연결부)

정비 후
