□ 잠실수중보 위치도

□ 주요 파손부 사진

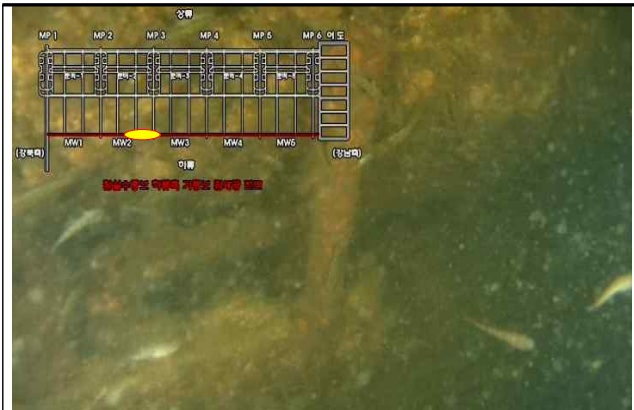
가동보 상류 MW2-4 철근노출

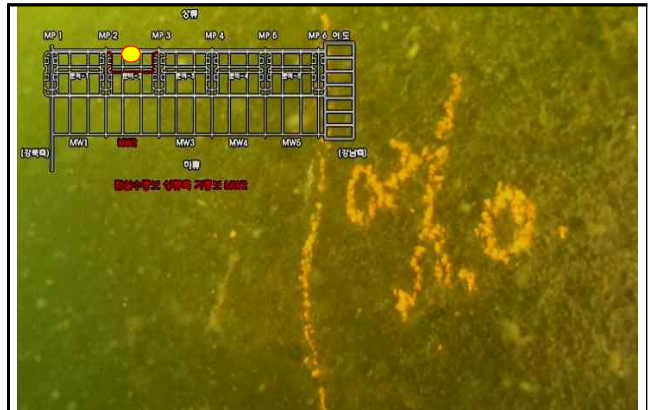
가동보 상류 MW2-2, 균열(Cw=0.2mm, L=1.0m)

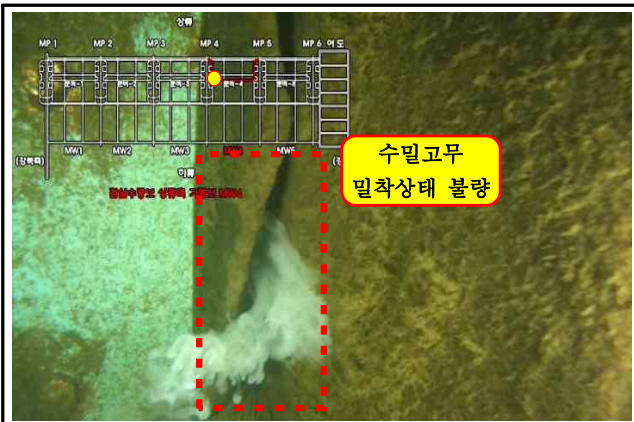
가동보 수문 No.4 누수

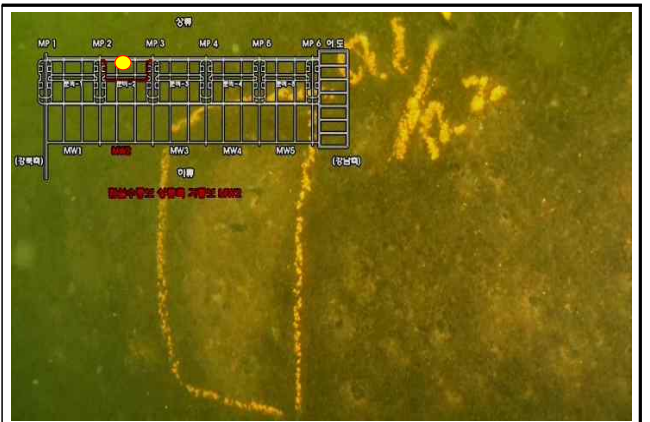
가동보 상류 MW2-2 표면침식

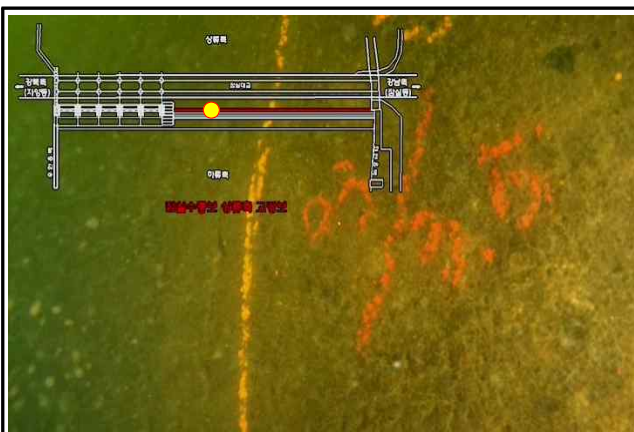
고정보 상류 STA.128m 균열(Cw=0.3mm, L=3.5m)

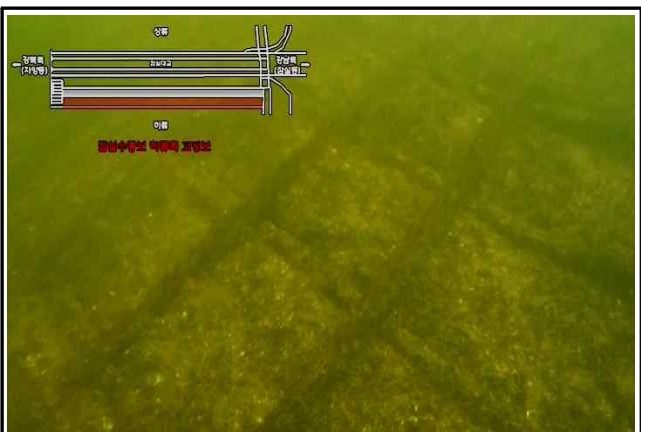
고정보 하류 STA.360m 철근노출

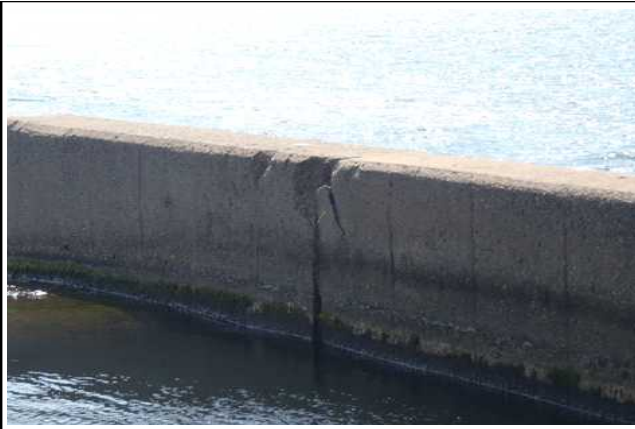
중앙어도 우측벽체 좌측면 파손

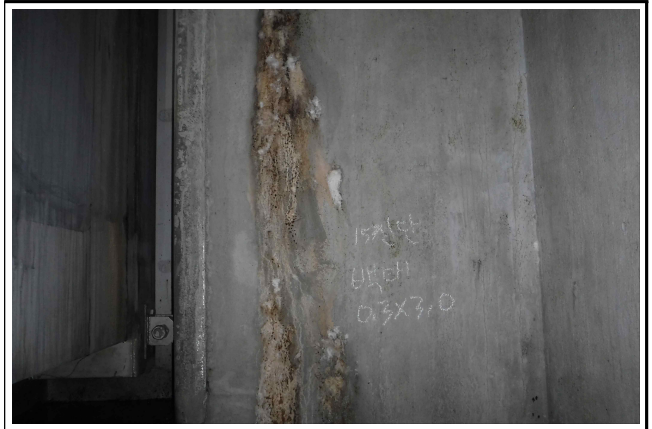
남단어도 기계실 벽체 누수 및 백태

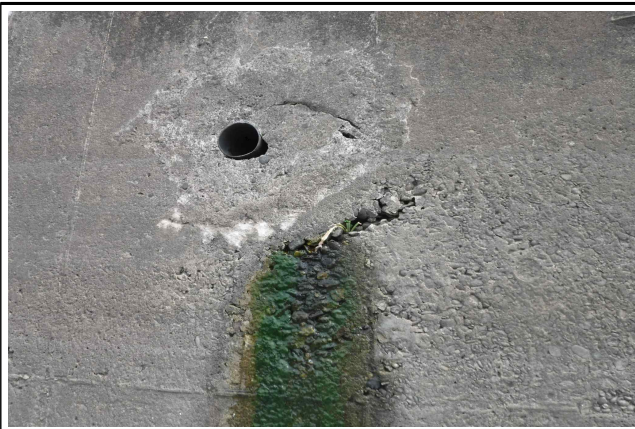
좌안옹벽 STA.095m 누수

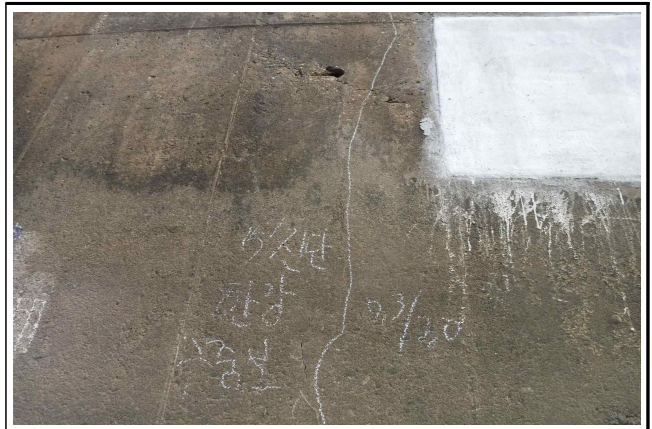
좌안옹벽 STA.088m 수직균열(Cw=0.4mm)

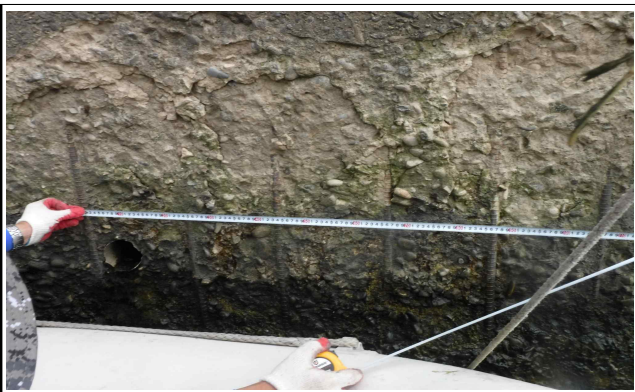
우안옹벽 STA.110m 철근노출
