전국 시도 현장 대원 사고 사례 교육 결과보고서(1)

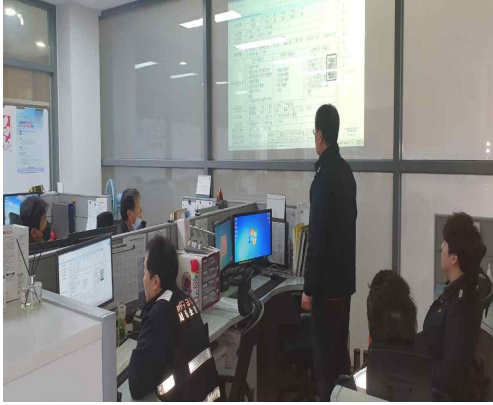
사고번호	2020-09-001-04(경기, 부천소방서, 2020.1.6.)					
사고일시	년 도	월	일	시 간	요 일	기상상태
	2020	1	6	17:58	월	흐림
사고장소	경기도 부천시 심곡동 전화국사거리 교차로 내 1차선(좌회전 차선)					
활동유형	화 재	구 조	구 급	교육훈련	소방지원 활 동	생활안전 활 동
			○			
사고개요	- 2020년 1월 06일 17:58경 부천 중동구급차는 환자 이송을 마치고 귀소 중에 심곡동 전화국사거리 교차로 내 1차선(좌회전 차선)에서 좌회전하던 중 우천으로 차선 확인에 장애가 있어 주행 유도선을 넘어 2차선(직·좌회전 차선)에서 신호위반으로 좌회전하던 차량과 접촉 사고 발생					
피해내용	피해 구분	사망자 : 부상자 :	명 4명	피해 구분	동 산 : 부동산 :	천원 천원
교육주체	수색119안전센터장			교육 인원	9명	
교육결과	사 진			안전관리 개선사항 등 직원의견

- 우천시 시계불량으로 평소보다 특히 주의해야 할 안전운전 미흡 - 교차로 운행 시 일시정지 및 좌·우를 살피며 서행하고 돌발상황에 대비한 방어운전, 주행 유도선 침범에 주의 - 선탑자 귀소시 주변 살피며 운전원 보조		
작성 자	소방서	부 서		계 급	성 명(인)	
	은평소방서	수색119안전센터		소방위	정 승 원 (인)

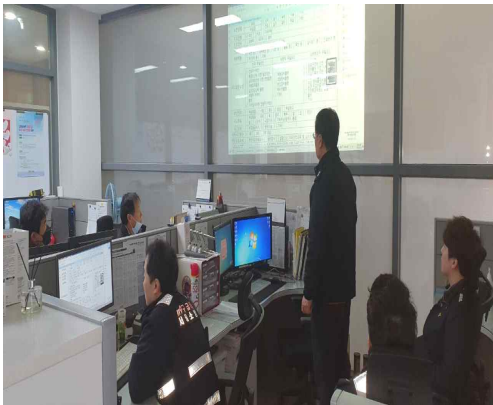
사고번호	2020-09-0002-01(경기, 부천소방서, 2020.1.10.)					
사고일시	년 도	월	일	시 간	요 일	기상상태
	2020	1	10	10:15	금	흐림
사고장소	경기도 부천시 중동 1123-1 참숯불 통닭구이집(1층) 화재 현장					
활동유형	화 재	구 조	구 급	교육훈련	소방지원 활 동	생활안전 활 동
	○					
사고개요	- 2020년 1월 10일 15:48경 근생건물 1층 참숯불 통닭구이집 연통에서 발생한 화재진압을 위해 옥상으로 진입하여 연통에서 불꽃 및 검은 연기를 확인하고 연통 안 불꽃을 진압하기 위하여 도끼를 이용하여 연통을 파괴 하던 중 왼손이 연통에 부딪히며 왼손 네번째 손가락 끝 1cm 골절 부상 발생					
피해내용	피해 구분	사망자 : 부상자 :	명 1명	피해 구분	동 산 : 부동산 :	천원 천원
교육주체	수색119안전센터장			교육 인원	9명	
교육결과	사 진			안전관리 개선사항 등 직원의견

- 재난현장 2인 1조 현장활동으로 안전 확보 - 안전장갑 등 개인보호장비 착용 철저 - 평상시 장비조작훈련으로 장비 사용법 숙지 및 조작 능력 강화		
작성 자	소방서	부 서		계 급	성 명(인)	
	은평소방서	수색119안전센터		소방위	정 승 원 (인)

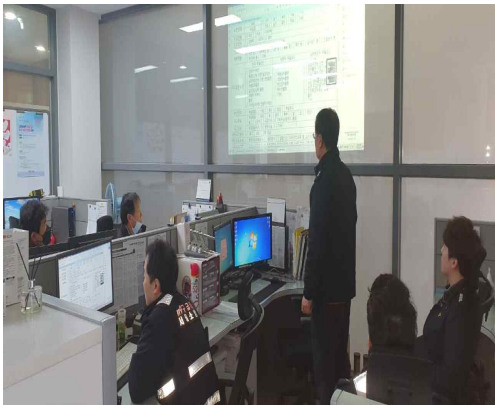
사고번호	2020-09-0001-02(경기북부, 동두천소방서, 2020.1.10.)					
사고일시	년 도	월	일	시 간	요 일	기상상태
	2020	1	10	17:46	금	맑음
사고장소	경기도 동두천시 동두천동 안흥교 사거리					
활동유형	화 재	구 조	구 급	교육훈련	소방지원 활 동	생활안전 활 동
			○			
사고개요	- 2020년 1월 10일 17:46경 ○○구급차가 의정부성모병원에 환자 이송을 마치고 귀소 중 동두천시 안흥교 사거리에서 1차선에 신호대기로 정차되어 있던 아반떼AD차량을 추월하여 우회전 하던 중 접촉사고가 발생하며 민간인 2명이 부상(근육통증)을 입은 사고임.					
피해내용	피해 구분	사망자 : 부상자 :	명 2명	피해 구분	동 산 : 부동산 :	천원 천원
교육주체	수색119안전센터장			교육 인원	9명	
교육결과	사 진			안전관리 개선사항 등 직원의견

- 구급차 운전원 인사발령 시 자체 교육을 통한 운전 능력 향상 - 귀소중 서행 및 교통 법규 준수 - 선탍자 귀소시 주변 살피며 운전원 보조 - 구급운전원 대체근무시 안전교육 실시		
작성 자	소방서	부 서		계 급	성 명(인)	
	은평소방서	수색119안전센터		소방위	정 승 원 (인)

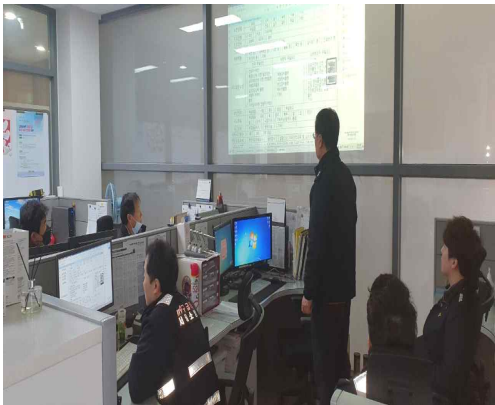
사고번호	2020-09-0003-03(경기북부, 의정부소방서, 2020.1.15.)					
사고일시	년 도	월	일	시 간	요 일	기상상태
	2020	1	15	19:14	수	맑음
사고장소	경기도 의정부시 호국로 1284 경찰서 앞 중앙교차로					
활동유형	화 재	구 조	구 급	교육훈련	소방지원 활 동	생활안전 활 동
		○				
사고개요	- 2020년 1월 15일 구급환자 이송을 위해 경찰서 앞 중앙교차로에서 우회전 하던 중 선행 주행중인 차량이 정지한 것을 인지 못하여 후방 추돌 사고 발생					
피해내용	피해 구분	사망자 : 부상자 :	명 1명	피해 구분	동 산 : 부동산 :	천원 천원
교육주체	수색119안전센터장			교육 인원	9명	
교육결과	사 진			안전관리 개선사항 등 직원의견

- 야간 주행시 선행 차량 등 시야 확보 주시 철저 - 귀소중 서행 및 교통 법규 준수 - 선탍자 귀소시 주변 살피며 운전원 보조 - 구급운전원 대체근무시 안전교육 실시		
작성 자	소방서	부 서		계 급	성 명(인)	
	은평소방서	수색119안전센터		소방위	정 승 원 (인)

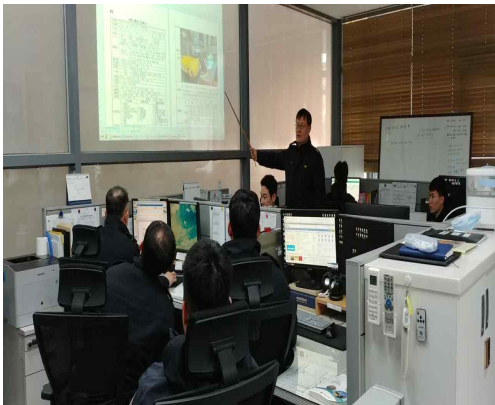
사고번호	2020-01-0001-01(대구광역시, 중구소방서, 2020.1.20.)					
사고일시	년 도	월	일	시 간	요 일	기상상태
	2020	1	20	11:40	월	맑음
사고장소	대구광역시 중구 내당동 반고개 네거리 교차로					
활동유형	화 재	구 조	구 급	교육훈련	소방지원 활 동	생활안전 활 동
			○			
사고개요	- 2020년 01월 20일 대구시 중구 남산로 48 김소아과 내 남아(5세) 열경련 환자 발생으로 출동 지령(11:23) 접보 후 현장 도착(11:27) 성서 동산병원으로 이송(11:37)을 위하여 반고개 네거리 교차로에서 성서 방향으로 직진 통과 중(적색신호) 우측3차선에서 내당네거리 방향으로 직진하는 다마스 차량과 충돌(11:40)하여 구급차 우측 범퍼 및 휠더·타이어 파손 및 다마스 차량 좌측 범퍼 및 운전석 문 파손 발생한 교통사고임					
피해내용	피해 구분	사망자 : 부상자 :	명 3명	피해 구분	동 산 : 부동산 :	천원 천원
교육주체	수색119안전센터장			교육 인원	9명	
교육결과	사 진			안전관리 개선사항 등 직원의견

- 운전요원은 제반 교통법규 및 지침 준수하여 안전운전 - 교차로 진입시 완전한 정차 후 좌우 살핀후 진입 - 선탑자 현장출동 시 주변 살피며 경광등 사용 등 운전원 보조 - 영상기록장치 관리를 통한 사후 대처 필요 - 소방차량 안전운행 표준지침(SSG5) 숙지 및 교육 지속적 실시		
작성 자	소방서	부 서		계 급	성 명(인)	
	은평소방서	수색119안전센터		소방위	정 승 원 (인)

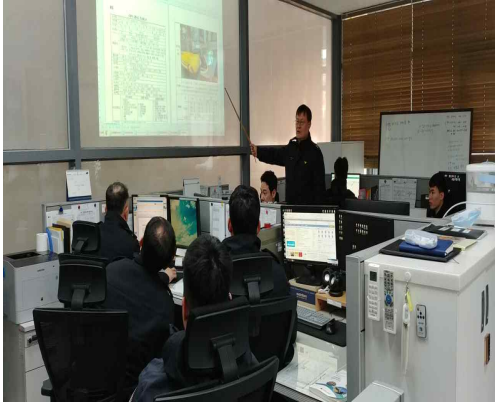
사고번호	2020-01-0001-01(대전광역시, 유성소방서, 2020.1.5.)					
사고일시	년 도	월	일	시 간	요 일	기상상태
	2020	1	5	17:26	일	흐림
사고장소	대전광역시 유성구 노은동로 126 대전선사박물관 삼거리 교차로					
활동유형	화 재	구 조	구 급	교육훈련	소방지원 활 동	생활안전 활 동
			○			
사고개요	<p>- 2020년 01월 05일 17:19경 노은구급대는 비(鼻)출혈 환자 신고를 받고 대전 유성구 북 유성대로93(지족동 941번지, 유성선병원 앞 버스정거장)로 구급 현장 출동 중에 노은동로126 대전선사박물관 삼거리 교차로에서 취명과 경광등을 켜고 신호위반(적색신호)하여 좌회전 하던 중, 우측 2차선에서 직진 하던 승용차량을 발견하지 못하고 충돌하여 구급차 동승자쪽 범퍼 스크래치 및 승용차 운전석쪽 뒷문이 파손된 교통사고임.</p>					
피해내용	피해 구분	사망자 : 부상자 :	명 1명	피해 구분	동 산 : 부동산 :	천원 천원
교육주체	수색119안전센터장			교육 인원	9명	
교육결과	사 진			안전관리 개선사항 등 직원의견

<ul style="list-style-type: none"> - 운전요원은 제반 교통법규 및 지침 준수하여 안전운전 - 교차로 진입시 완전한 정차 후 좌우 살핀후 진입 - 선탍자 현장출동 시 주변 살피며 경광등 사용 등 운전원 보조 - 영상기록장치 관리를 통한 사후 대처 필요 - 소방차량 안전운행 표준지침(SSG5) 숙지 및 교육 지속적 실시 		
작성 자	소방서	부 서		계 급	성 명(인)	
	은평소방서	수색119안전센터		소방위	정 승 원 (인)

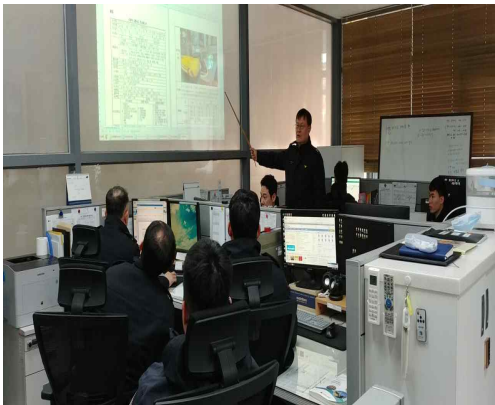
사고번호	2020-01-0001-01(경남, 고성소방서, 2020.1.2.)					
사고일시	년 도	월	일	시 간	요 일	기상상태
	2020	1	2	18:40	목	맑음
사고장소	경상남도 고성군 동해면 장기리 291-14 장기선착장					
활동유형	화 재	구 조	구 급	교육훈련	소방지원 활 동	생활안전 활 동
		○				
사고개요	<p>- 2020년 1월 2일 고성소방서 구조대 소방사 박○○는 고성군 동해면 장기리 291-14(장기선착장)에서 수난구조 활동을 위해 잠수장비를 옮기던 중 바닥의 물기에 미끄러져 넘어지며 우측 팔이 땅에 부딪혀 부상을 당함</p>					
피해내용	피해 구분	사망자 : 부상자 :	명 1명	피해 구분	동 산 : 부동산 :	천원 천원
	교육주체	수색119안전센터장		교육 인원	9명	
교육결과	사 진			안전관리 개선사항 등 직원의견

<ul style="list-style-type: none"> - 2차사고 발생 위험 및 현장 활동 장애 요인 제거 - 재난현장 2인 1조 현장활동으로 안전 확보 - 개인안전보호장비 착용 철저 - 현장 안전 확보 철저 		
작성 자	소방서	부 서		계 급	성 명(인)	
	은평소방서	수색119안전센터		소방위	정 승 원 (인)

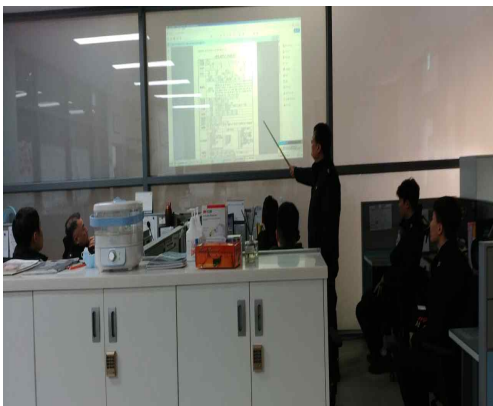
사고번호	2020-04-0001-01(인천광역시, 공단소방서, 2020.1.17.)					
사고일시	년 도	월	일	시 간	요 일	기상상태
	2020	1	17	22:42	금	맑음
사고장소	인천광역시 남동구 구월동 길병원4거리 교차로					
활동유형	화 재	구 조	구 급	교육훈련	소방지원 활 동	생활안전 활 동
		○				
사고개요	- 2020년 01월 17일 22:42경 ○○구급대는 선학동 ○○아파트 108동000호에 출동하여 정신질환자를 병원으로 이송하면서 사이렌소리에 자극받아 돌발 행동을 할지도 모른다는 판단에 취명하지 않고 적색신호에 길병원사거리 통과 중 우측방1~3차로의 차량은 직진신호에도 피양대기 중이었으며 마침 전방 횡단보도에 자전거를 타고 가는 행인을 발견 위험지적하는 사이에 비어있던 우측방 4차로의 후방에서 신호를 받은 택시가 직진하면서 구급차 우측면과 추돌함					
피해내용	피해 구분	사망자 :	명	피해 구분	동 산 :	천원
		부상자 :	3명		부동산 :	천원
교육주체	수색119안전센터장			교육 인원	9명	
교육결과	사 진			안전관리 개선사항 등 직원의견

- SOP 407 정신질환자 대응절차를 참고하여 경찰 등의 협조하에 이송 - 비응급환자 등 사이렌을 작동하지 않고 이송하는 경우에는 의료기관 도착까지 교통법규를 준수하면서 안전하게 이송 - 교차로 진입시 완전한 정차 후 좌우 살핀후 진입 - 선탑자 현장출동 시 주변 살피며 경광등 사용등 운전원 보조		
작성자	소방서	부 서		계 급	성 명(인)	
	은평소방서	수색119안전센터		소방위	정 승 원 (인)

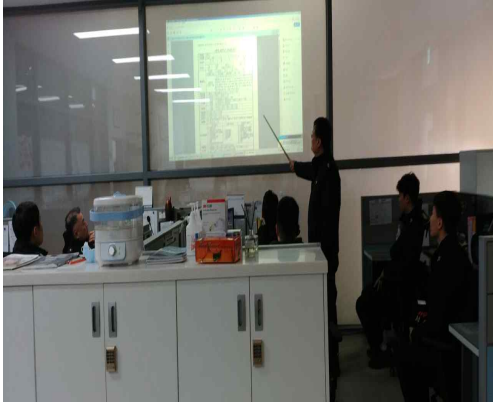
사고번호	2019-00-0000-08(대전광역시, 둔산소방서, 2019.12.12.)					
사고일시	년 도	월	일	시 간	요 일	기상상태
	2019	12	12	12:22	목	맑음
사고장소	대전광역시 서구 도솔로437번길 31-11 ○○빌라 화재 현장					
활동유형	화 재	구 조	구 급	교육훈련	소방지원 활 동	생활안전 활 동
	○					
사고개요	- 2019년 12월 18일 대전시 서구 탄방동 ○○빌라 화재 접보(2019.12.18. 18:55)후 화재 현장 선착하여 신속한 인명검색 및 인명구조를 위해 건물 계단에 비치된 소화기를 이용 내부진입 중 열기가 상당하여 더 이상 진입 못하고 소화기로 현관문 방향 연소 확대 저지 활동 중 내부 열기로 인하여 ○○○이 손등 화상 및 좌측 귀부분 화상 입음					
피해내용	피해 구분	사망자 : 부상자 :	명 1명	피해 구분	동 산 : 부동산 :	천원 천원
				교육 인원	9명	
교육주체	수색119안전센터장					
교육결과	사 진			안전관리 개선사항 등 직원의견

- 방화두건 등 개인안전장비 착용 철저 - 내부 진입시 소방호스를 사용하여 현장 진입 및 화재 진압 - 화재 현장 2인1조 활동으로 안전사고 예방 철저		
작성 자	소방서	부 서		계 급	성 명(인)	
	은평소방서	수색119안전센터		소방위	정 승 원 (인)

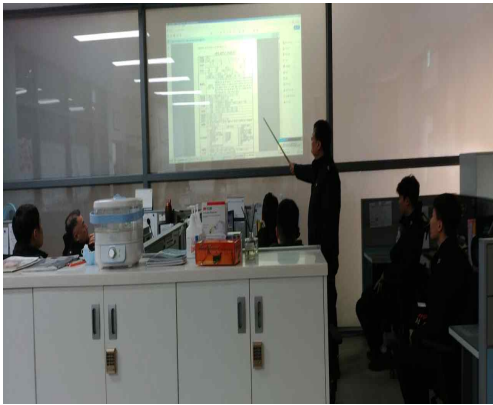
사고번호	2020-00-0000-01(세종특별자치시, 세종소방서, 2020.1.11.)					
사고일시	년 도	월	일	시 간	요 일	기상상태
	2020	1	11	14:30	토	맑음
사고장소	세종특별자치시 새말다복동길 18-27 귀뚜라미 농장 화재 현장					
활동유형	화 재	구 조	구 급	교육훈련	소방지원 활 동	생활안전 활 동
	○					
사고개요	- 2020년 01월 11일 13:39 연동면 내판리 귀뚜라미농장 화재 접보 후 현장 도착하여 전면 및 후면 출입구를 통해 내부 인명검색 및 화재진압 중 전면 출입구로 진입한 ○○○대원 외 1명이 화점을 확인하고 이중 격실 구조로 된 창고 내부로 진입하여 화재진압활동 중 동 지점 하부에서 작업중이던 ○○○대원에게 뜨겁게 가열된 소화수가 떨어지면서 시야를 가리고 안면부에 강한 열기를 느껴 바닥에 엎드린 후 공장 밖으로 나와 확인해보니 우측 관자놀이, 귀 및 목부분에 화상이 발생하여 현장 응급처치 후 화상전문병원으로 이송하여 치료함					
피해내용	피해 구분	사망자 : 부상자 :	명 1명	피해 구분	동 산 : 부동산 :	천원 천원
				교육 인원	9명	
교육주체	수색119안전센터장					
교육결과	사 진			안전관리 개선사항 등 직원의견

- 화재 열기가 심하고 농연 및 수증기로 인하여 시야 확보가 어려울 시에는 퇴로 확보 후 진입 - 방어 주수 원칙을 준수 - 천장 낙하물에 대한 가능성을 항상 유의		
작성 자	소방서	부 서		계 급	성 명(인)	
	은평소방서	수색119안전센터		소방위	정 승 원 (인)

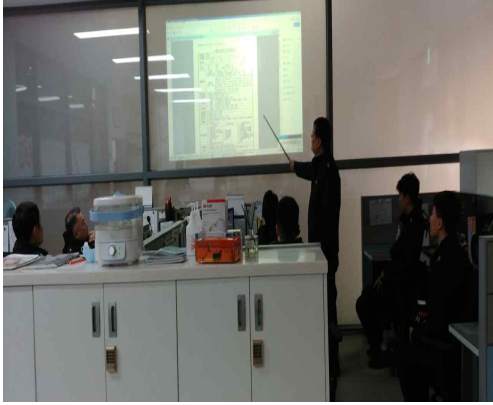
사고번호	2020-00-0000-01(전북, 정읍소방서, 2020.1.6.)																									
사고일시	년	도	월	일	시	간	요	일	기	상	상	태														
	2020		1	6	08:23		월					비														
사고장소	전라북도 정읍시 조곡천1길 32 상가 화재 현장																									
활동유형	화	재	구	조	구	급	교육	훈련	소	방	지	원	생	활	안	전	활	동								
	○																									
사고개요	<p>- 2020년 01월 06일 08:23경 발생한 정읍시 조곡천 1길 32(시기동 197-1) 화재 현장에서 화재 진압대원이 연소 확대 방지를 위하여 펌프차량 위에서 방수 하였으며, 이후 상가 내부 화재 진압 활동에 투입하기 위해 펌프차량 위에서 진압대원이 소방호스를 아래로 내리던 중 손이 미끄러져 전달 받으려던 구급대원 소방사 이○○(남/28)이 자세가 미쳐 준비되어 있지 않은 상태로 받아 좌측 손의 엄지 부분이 뒤쪽으로 꺾이면서 부상 발생함</p>																									
피해내용	피해		사	망	자	:	명	피	해	동	산	:	천	원												
	구	분	부	상	자	:	1	구	분	부	동	산	:	천	원											
교육주체	수색119안전센터장						교육	인원						9												
교육결과	사						진						안전관리 개선사항 등 직원의견

<ul style="list-style-type: none"> - 시야확보 및 미끄러운 바닥상태 등 안전확인 후 현장 작업 실시 - 화재현장에서 구급대원도 개인 안전장갑 등 착용 철저 - 구급대원 화재현장 활동시 안전교육 철저

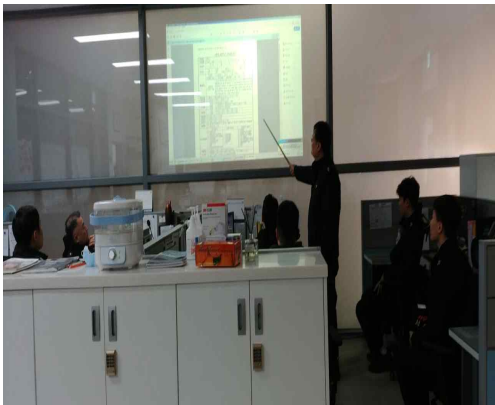
사고번호	2019-31-0000-08(인천광역시, 서부소방서, 2019.12.29.)					
사고일시	년 도	월	일	시 간	요 일	기상상태
	2019	12	29	19:00	일	맑음
사고장소	인천광역시 서구 신현로 ○○번길 ○○ 단독주택					
활동유형	화 재	구 조	구 급	교육훈련	소방지원 활 동	생활안전 활 동
			○			
사고개요	- 2019년 12월 29일 인천시 서구 신현로 ○○번길 ○○ 단독주택 경련 후 어지럼증 환자 구급출동(18:49) 시 소방장 최○○ 등 3명은 현장 도착하여 옥외 계단을 통해 단독주택 2층으로 진입하여 환자 평가 실시 후 병원으로 이송하기 위해 소방사 송○○이 환자 거동을 보조하여 계단을 내려온 직후 계단 옆 통로에 있는 철장안에 있는 개가 철장을 밀치고 대원 우측 발목을 물어 안전사고 발생					
피해내용	피해 구분	사망자 : 부상자 :	명 1명	피해 구분	동 산 : 부동산 :	천원 천원
교육주체	수색119안전센터장			교육 인원	9명	
교육결과	사 진			안전관리 개선사항 등 직원의견

- 구급출동시 현장 주변 상황 확인 철저 - 감염 우려 시 광견병 예방 주사 등 2차 감염 방지 철저 - 2차 사고 예방을 위한 안전조치 철저		
작성 자	소방서	부 서		계 급	성 명(인)	
	은평소방서	수색119안전센터		소방위	정 승 원 (인)
