# 도로시설물 신축이음장치 안전점검결과 보고서

■ 시설명 : 대치교

■ 점검일자 : 2018년 07월 24일

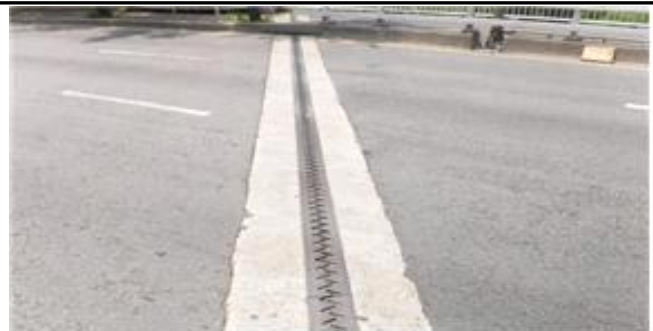
점검부위		주요 점검사항	점 검 결 과
본 체	공 통	<ul style="list-style-type: none"> <li>· 충격음, 본체유동 및 파손</li> <li>· 누수</li> <li>· 유간부족 및 유간과다</li> <li>· 유간 오물퇴적</li> </ul>	이상 없음
	고무재	· 고무판 마모, 강판노출 및 부식	이상 없음
	강 재	· 강재 연결부 이완 및 파손	이상 없음
후 타 제		· 균열 및 파손	후타재 균열, 마모(A3, A4)
포장접속부		<ul style="list-style-type: none"> <li>· 단차(침하 및 융기)</li> <li>· 포장체 파손</li> </ul>	이상 없음
특이사항		-

연번2 : 영동2교(A3,A4)  
후타재 균열.마모-단일공사로 정비

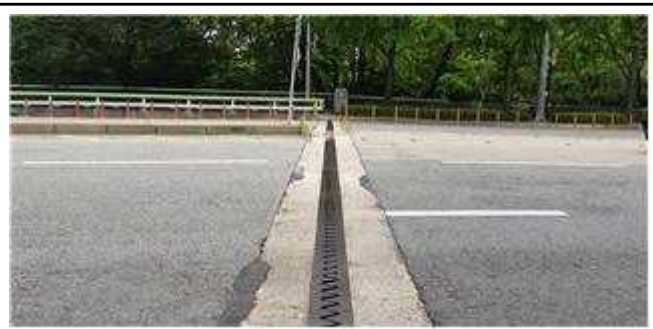
점검부위		주요 점검사항	점 검 결 과
본 체	공 통	· 충격음, 본체유동 및 파손 · 누수 · 유간부족 및 유간과다 · 유간 오물퇴적	이상 없음
	고무재	· 고무판 마모, 강판노출 및 부식	이상 없음
	강 재	· 강재 연결부 이완 및 파손	이상 없음
후 타 제		· 균열 및 파손	후타재 균열 파손(A1,A2,A3,A4)
포장접속부		· 단차(침하 및 융기) · 포장체 파손	이상 없음
특이사항		-

연번 4 : 영동5교(A1,A2,A3,A4)  
후타재 파손-단일공사로 정비

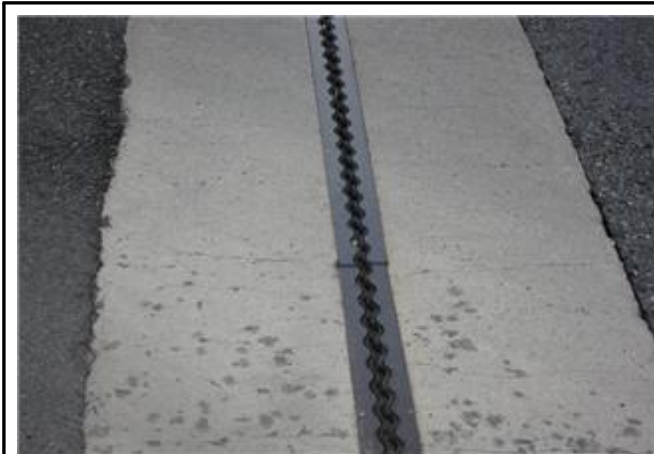
1: 후타재균열(수서A1)

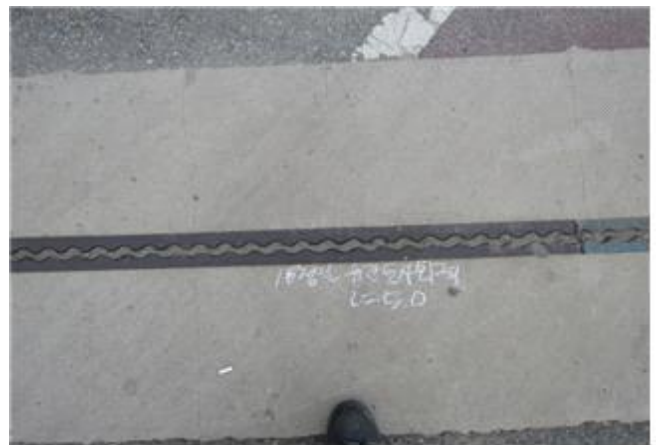
2: 유간오물퇴적(수서A1)

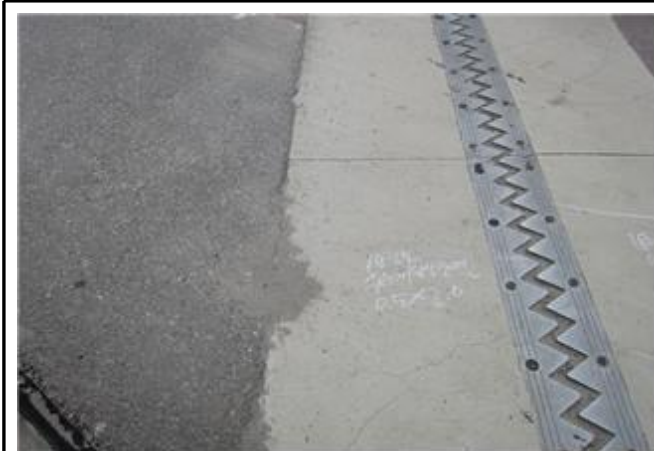
3: 후타재망상균열(수서P2)

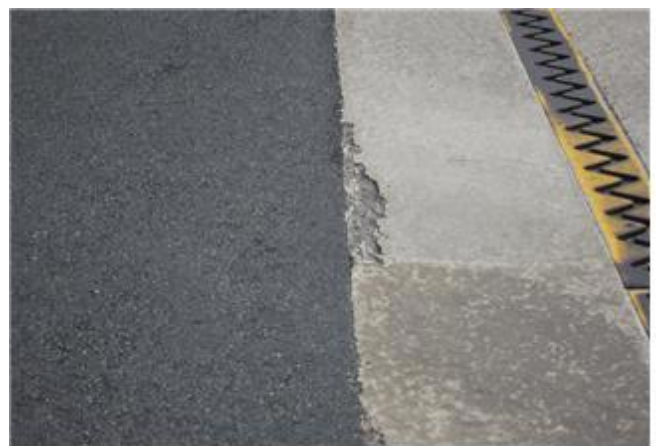
4: 후타재파손(수서P2)

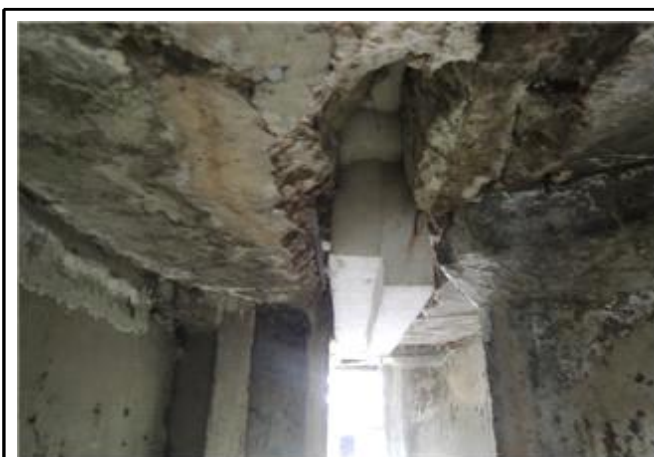
5: 신축이음누수(P6)

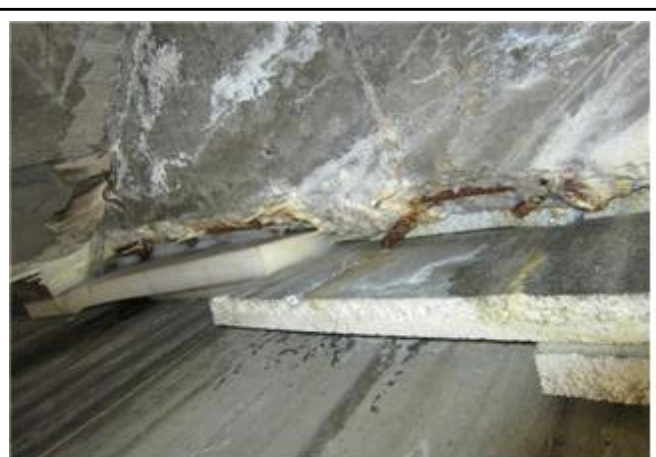
6: 신축이음누수(A2)

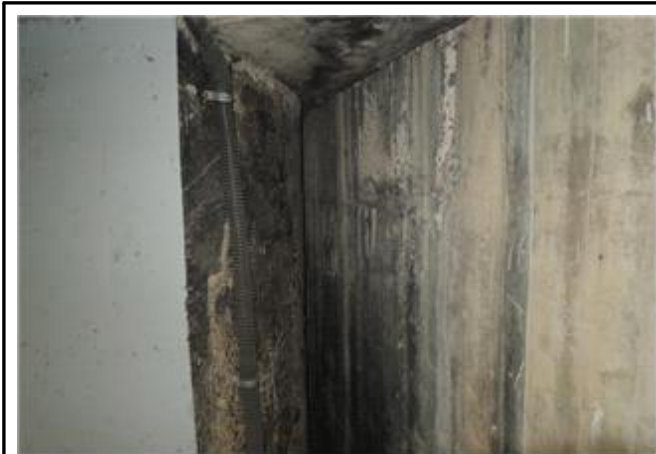
1: 신축이음누수(A1)

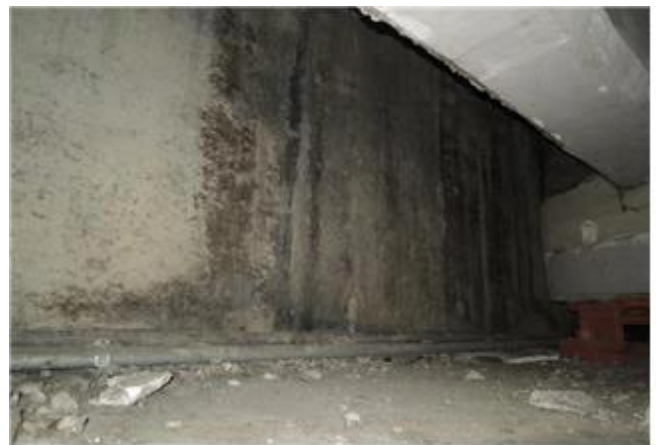
2: 신축이음누수(A2)

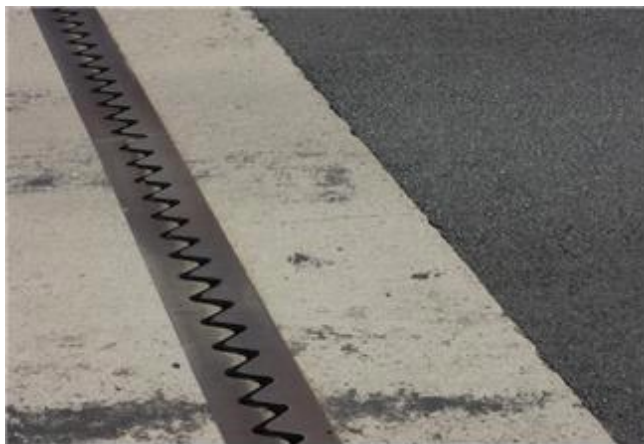
3: 후타재균열(A1)

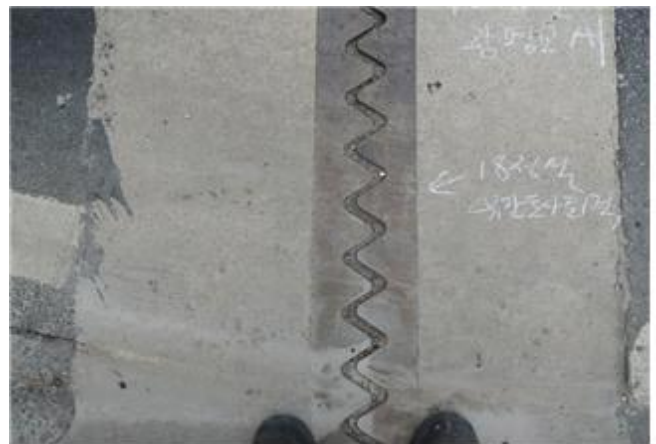
4: 유간오물퇴적

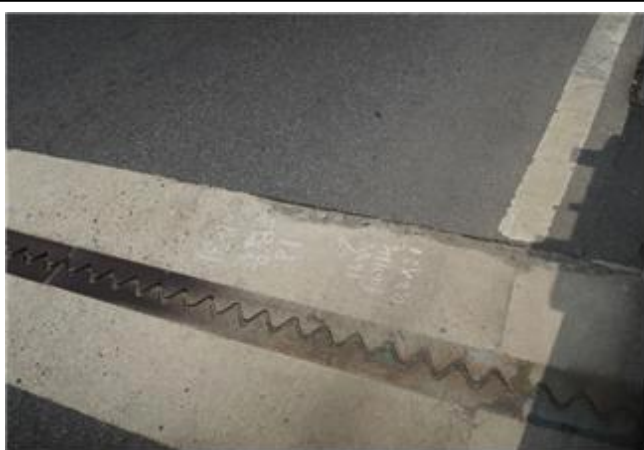
5: 후타재파손(P1)

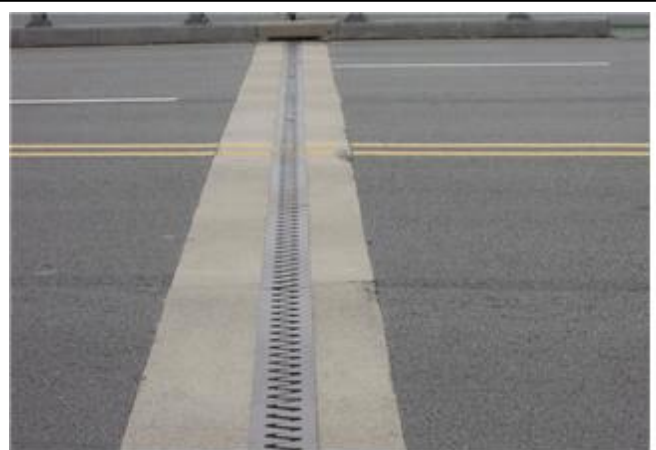
6: 후타재파손(P3)

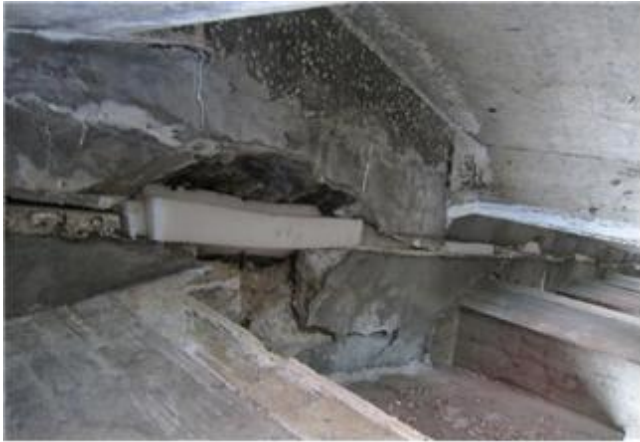
1: 신축이음누수(P7)

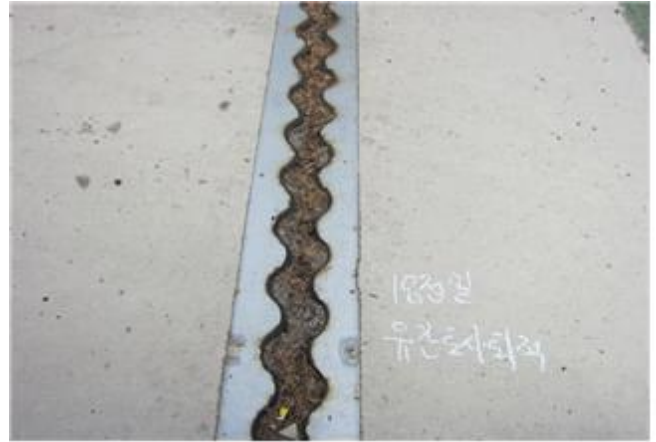
2: 유간오물퇴적(P2)

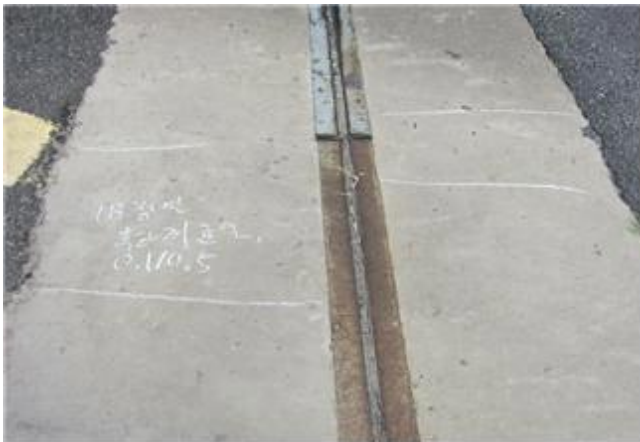
3: 후타재균열(A3)

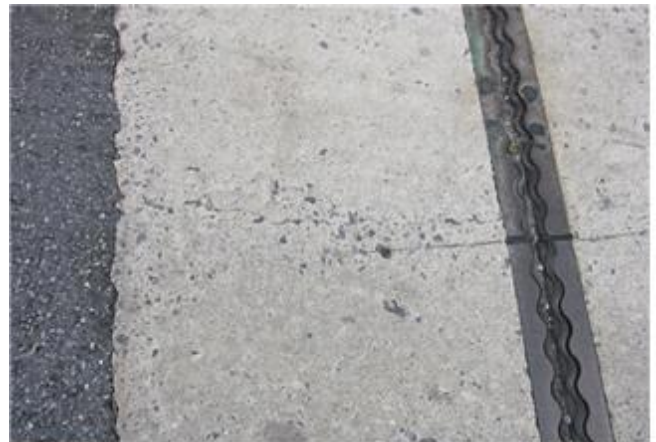
4: 후타재균열(P13)

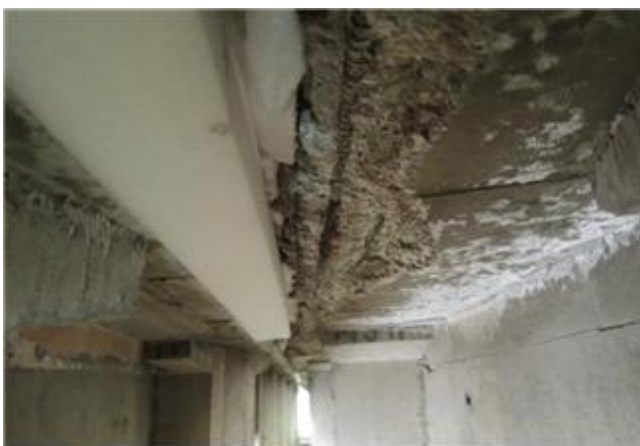
5: 신축이음누수(P2)

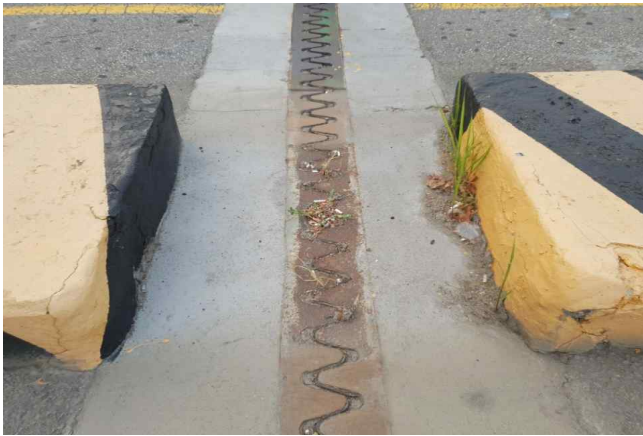
1: 유간오물퇴적

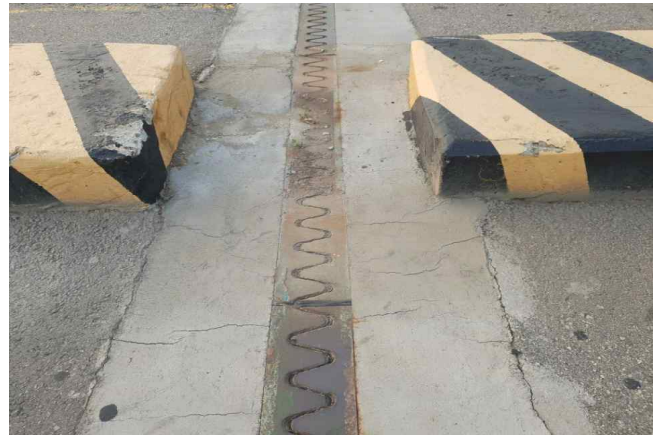
2: 후타재 균열(P8)

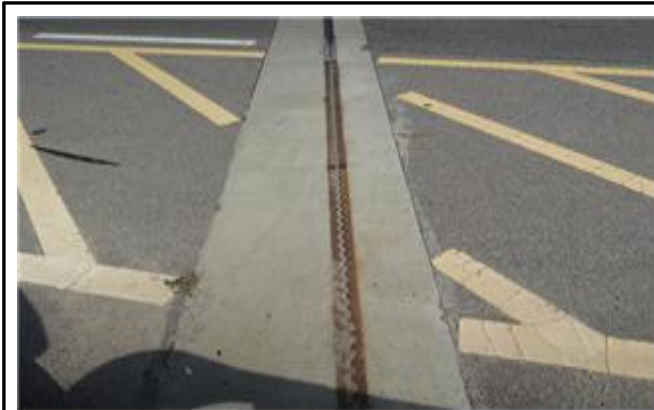
1: 유간오물퇴적(A1)

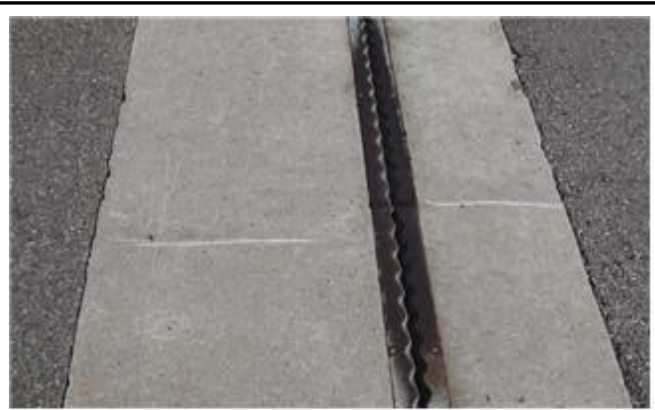
2: 후타재균열(A2)

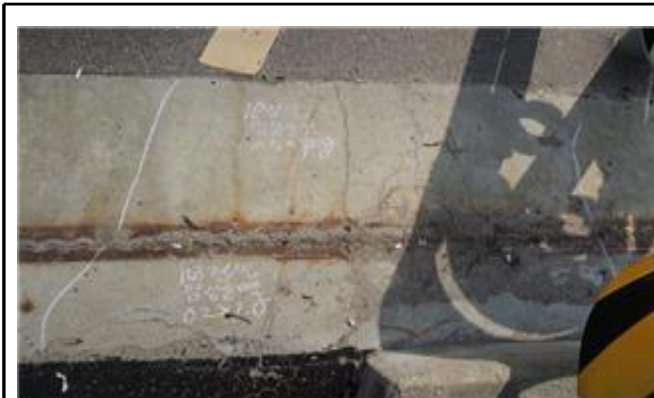
3: 후타재균열(A1)
