# 시범설치 현장 점검표

■ 사업소명 : 강남수도사업소

■ 설치장소 : 강남구 도곡동 467-24 우성캐릭터 199 아파트 앞

| 설치형식 | 복합패널 밸브실(강재) | | |

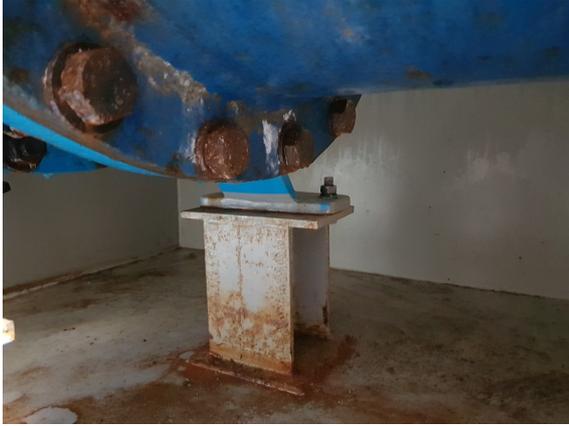
| 설치형식 | 복합패널 밸브실(강재) | | |
|---|---|--|---|
| <b>밸브실<br/>내 부</b> | 구조물의 균열, 백태, 녹발생 유무 | 녹발생(구조물, 밸브방화재) | |

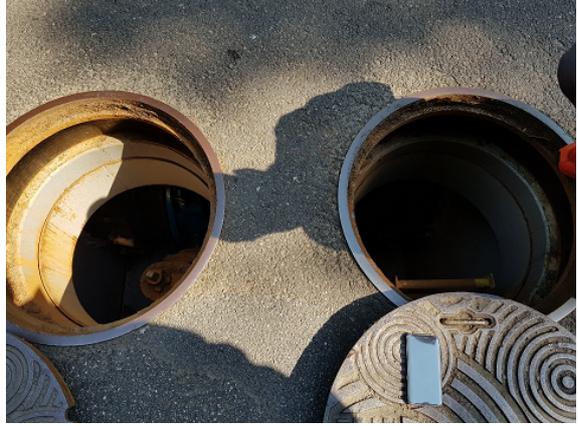
| 설치형식 | 복합패널 밸브실(강재) | | |
|---|---|--|---|
| <b>밸브실<br/>외 부</b> | 밸브실 침하 및 밀림여부 | 상위 양호 | |
| | 철개파손 유무 | 이상 없음 | |
