## 정수센터 유출 대응 현황 점검표

기관명		암사아리수정수센터		
시설용량	표준	1,600,000m <sup>3</sup> /일	생산량	1,050,000m <sup>3</sup> /일
	고도	1,100,000m <sup>3</sup> /일

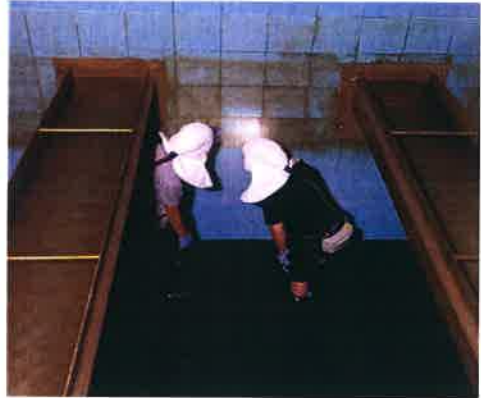
활성탄지 벽면 소형생물 존재여부 육안관찰

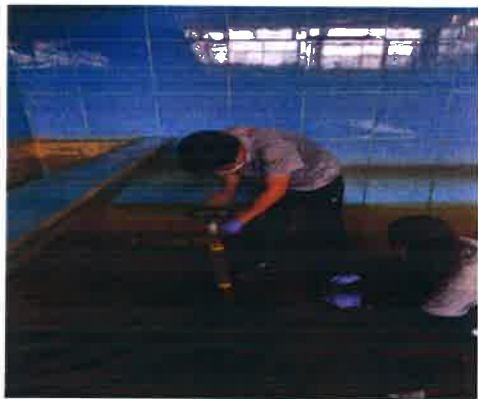
여과지내 모서리부 상·중·하 시료채취

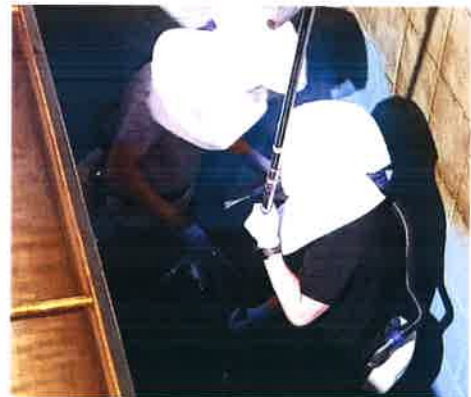
활성탄지내 모서리부 상·중·하 시료채취

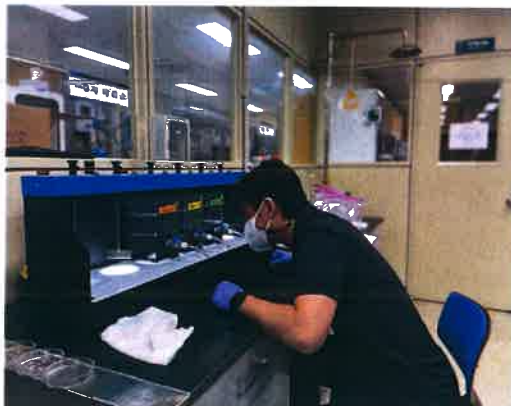
자바이커로 부유생물 확인

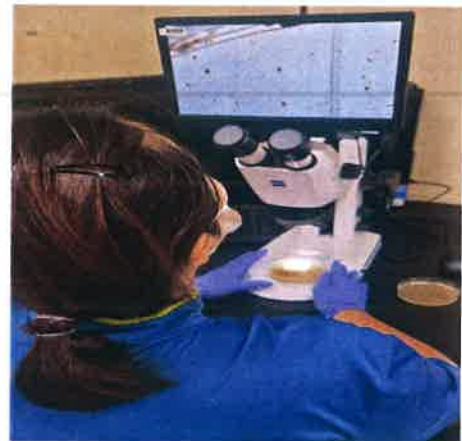
실체현미경에 의한 소형생물 확인

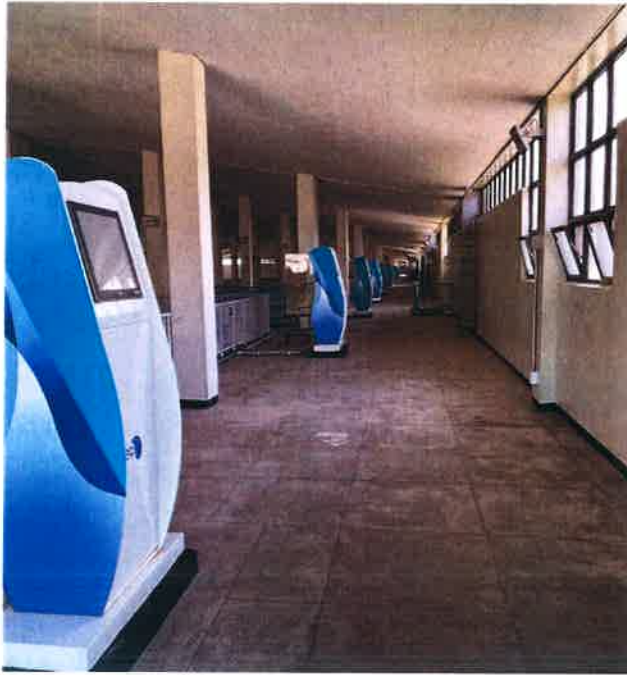
여과지 내부 청결 유지

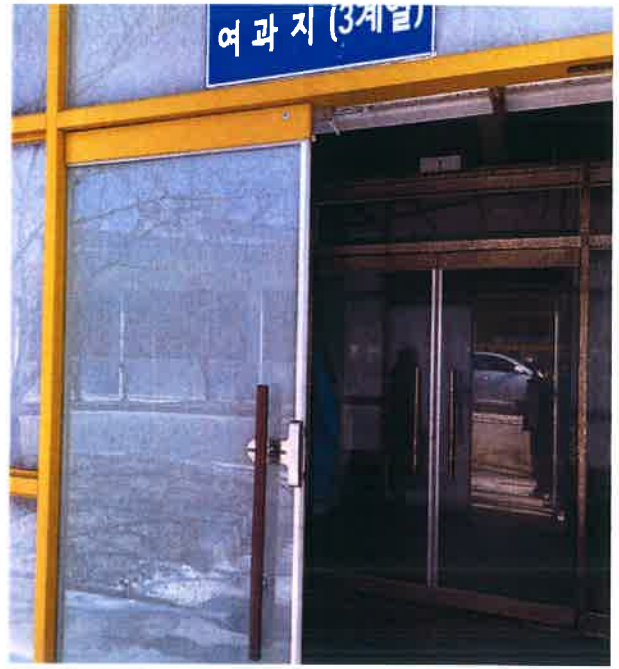
여과지 출입문 이중문 설치

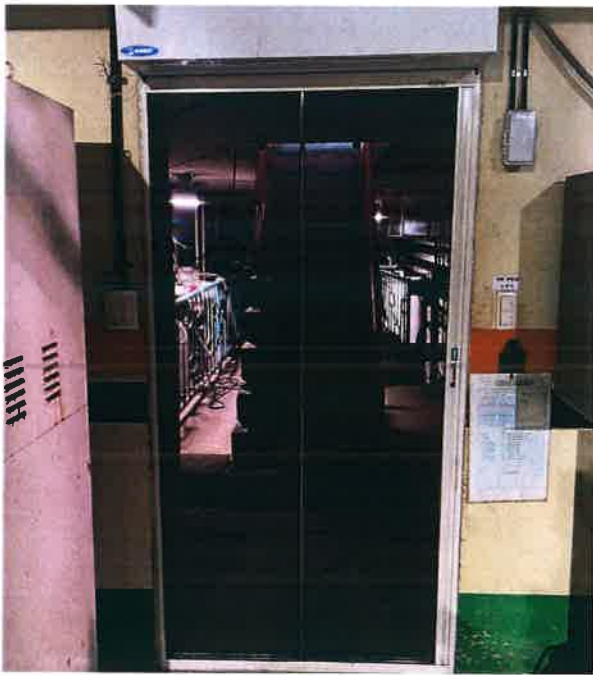
건물 내 출입구 등 방충망 설치

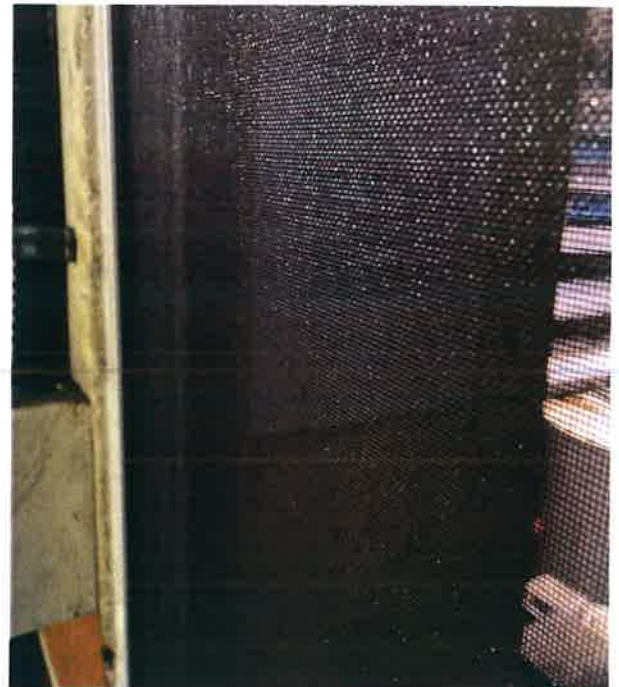
건물 내 방충망 손상 없음

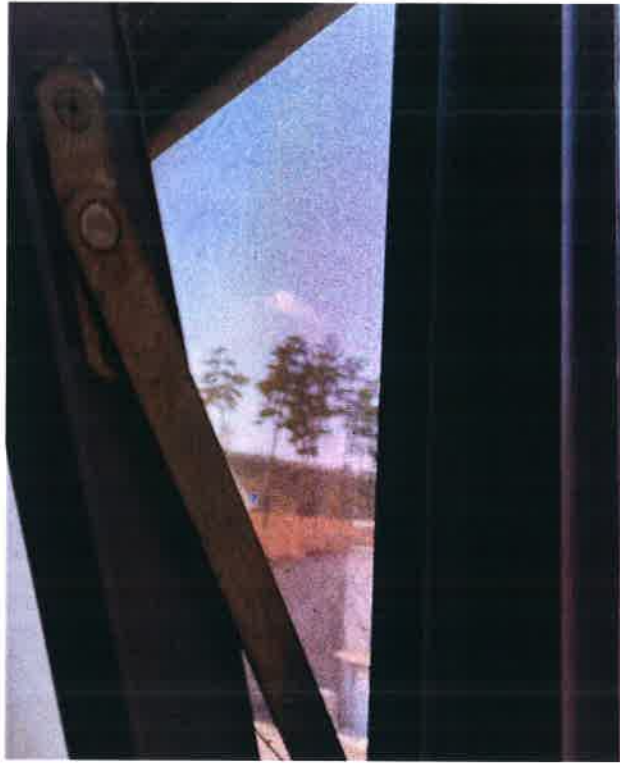
방충망-창문 간 밀폐 유지

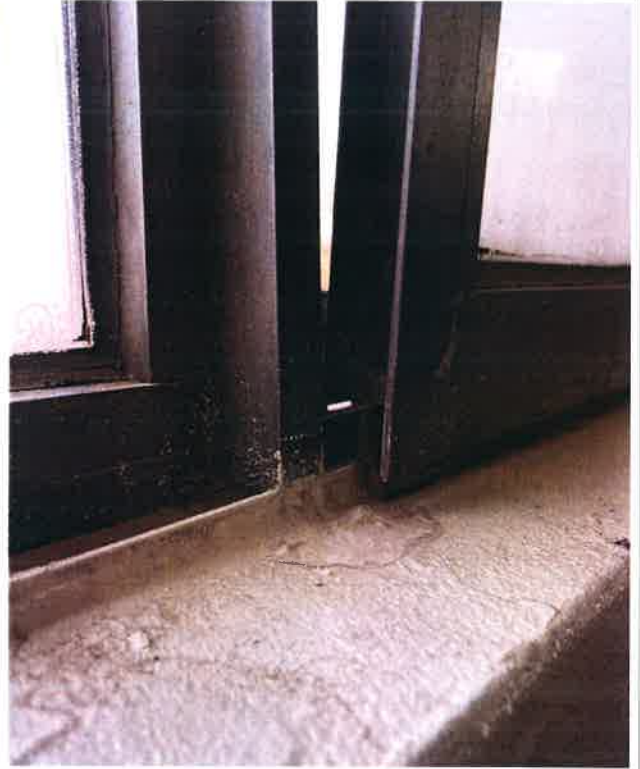
창틀 빗물구멍 차단

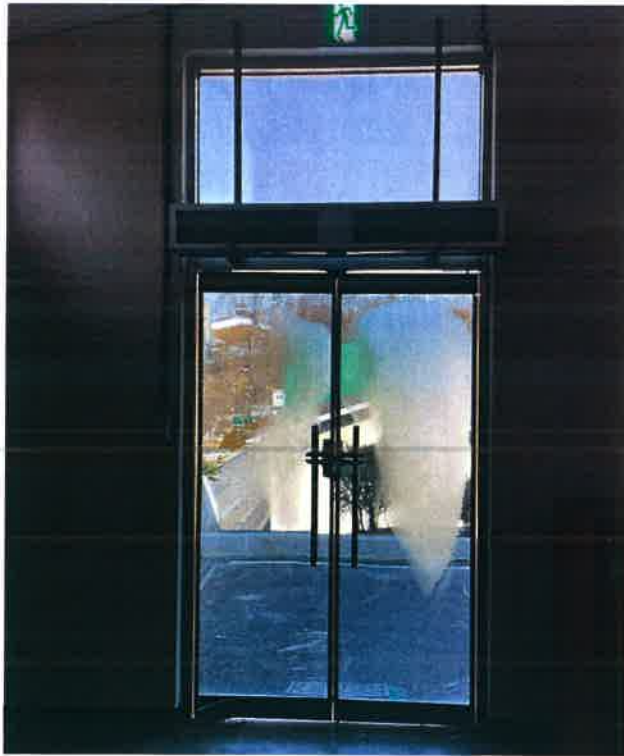
출입부 에어커튼 설치

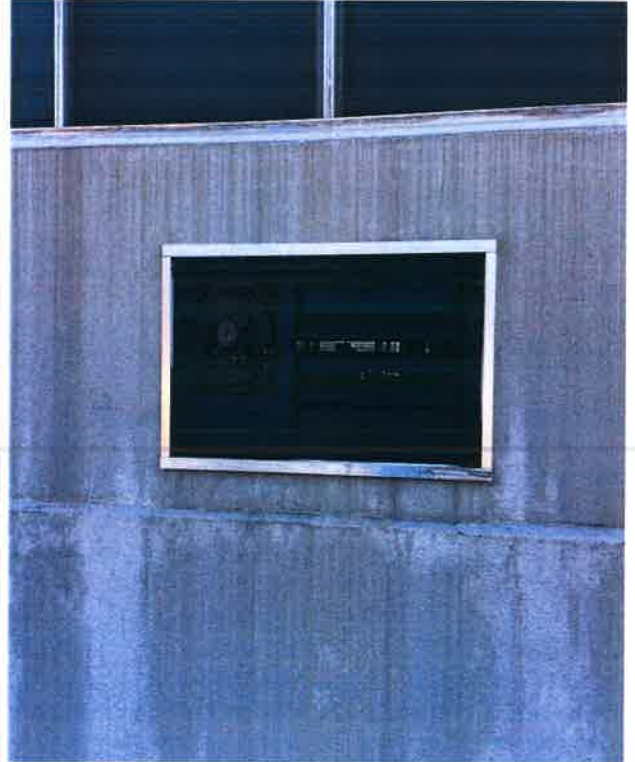
환풍구(환기구) 방충망 설치 및 손상부분 없음

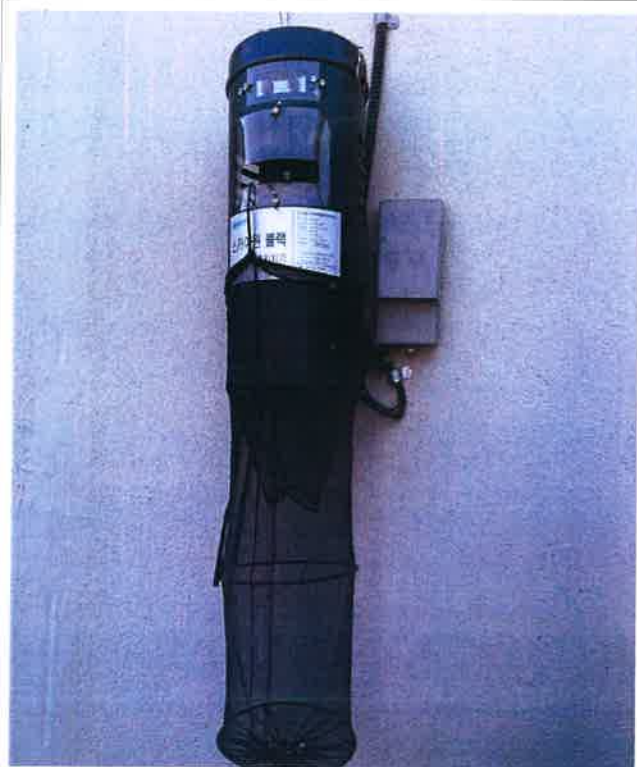
전기포충기 설치

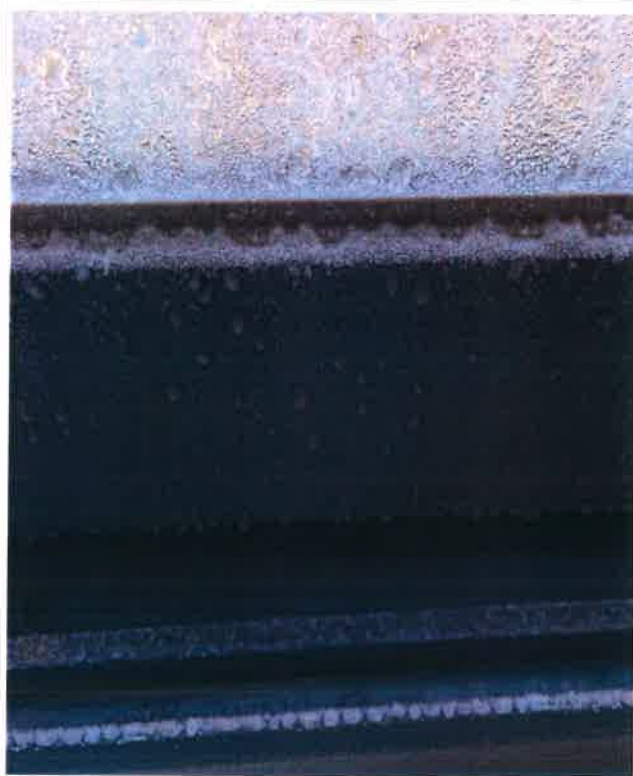
창틀 등 소형생물(갈따구 등) 없음

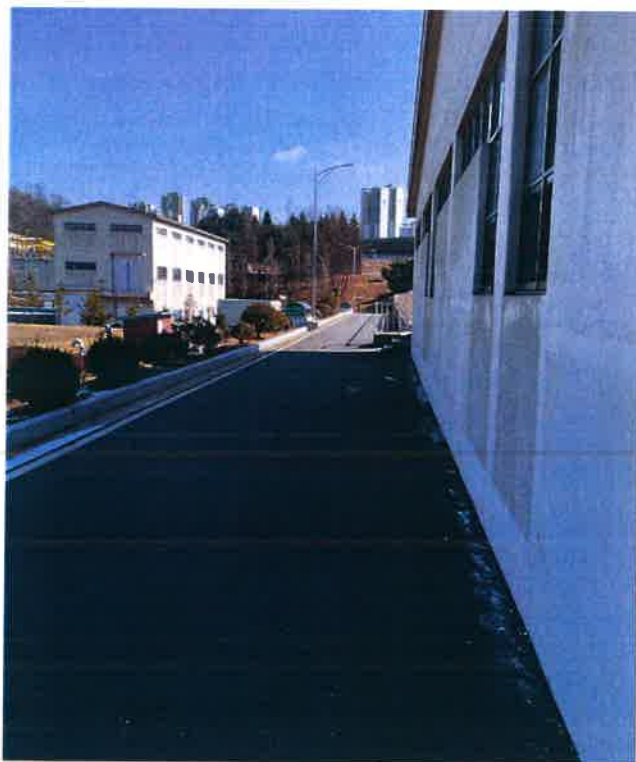
외벽 기준 반경 5m 내 물 웅덩이 없음

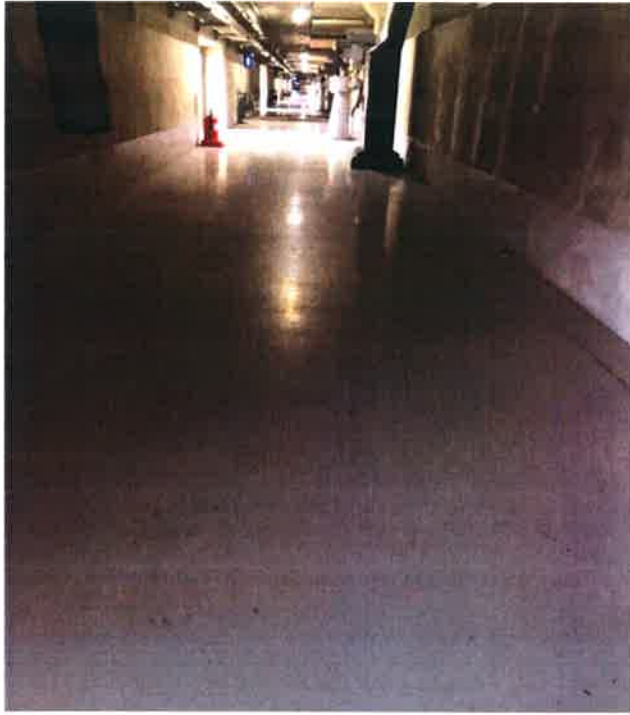
활성탄흡착지 내부 청결

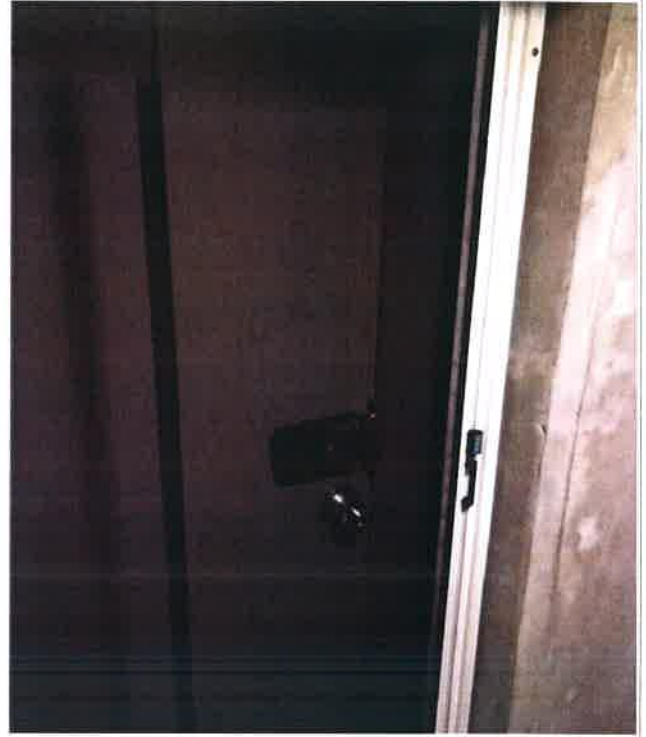
출입문 이중문 설치

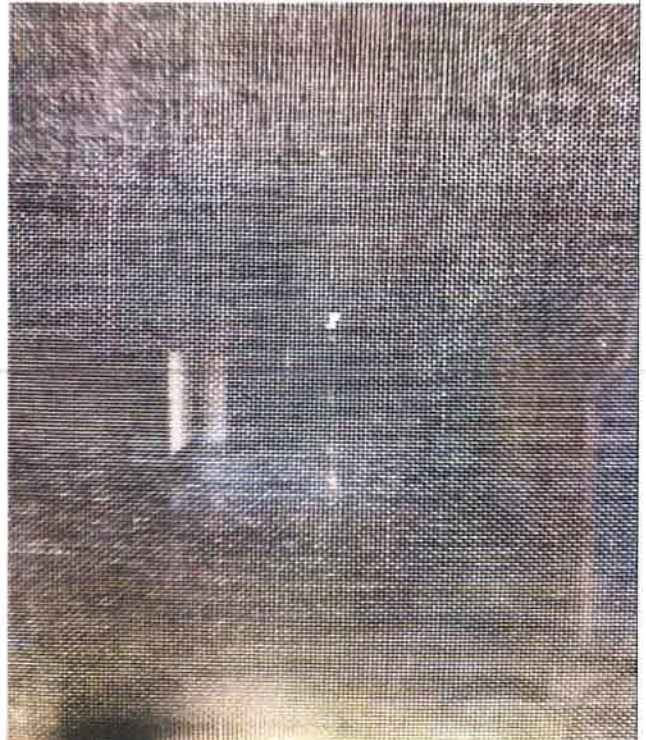
건물 내 방충망 손상 없음

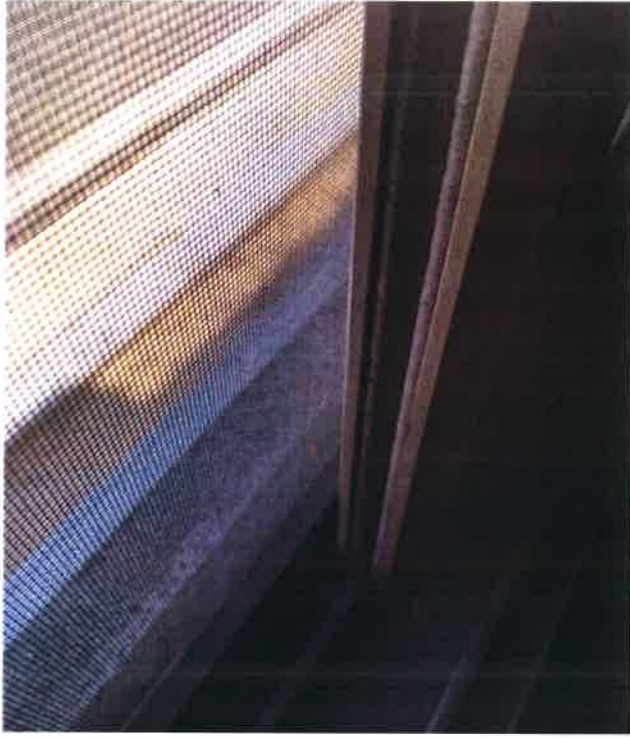
방충망-창문 간 밀폐 유지

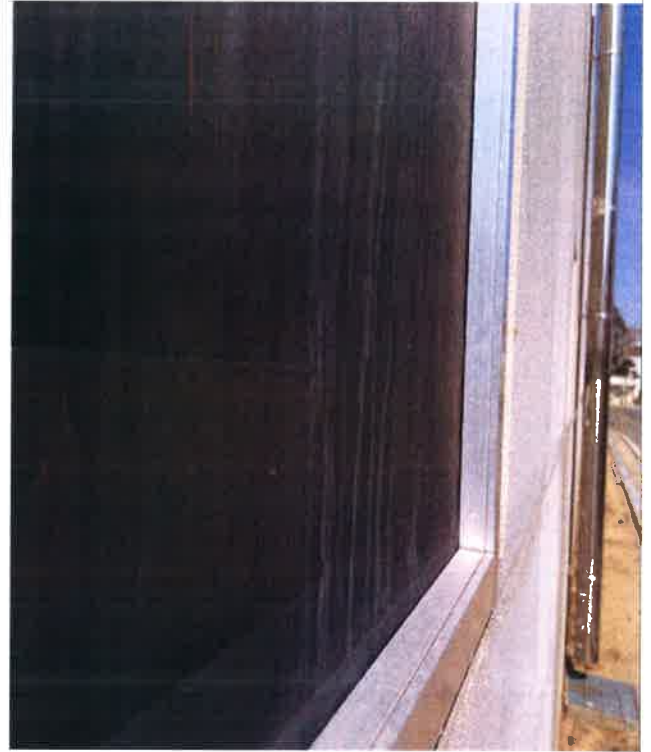
창틀 빗물구멍 차단

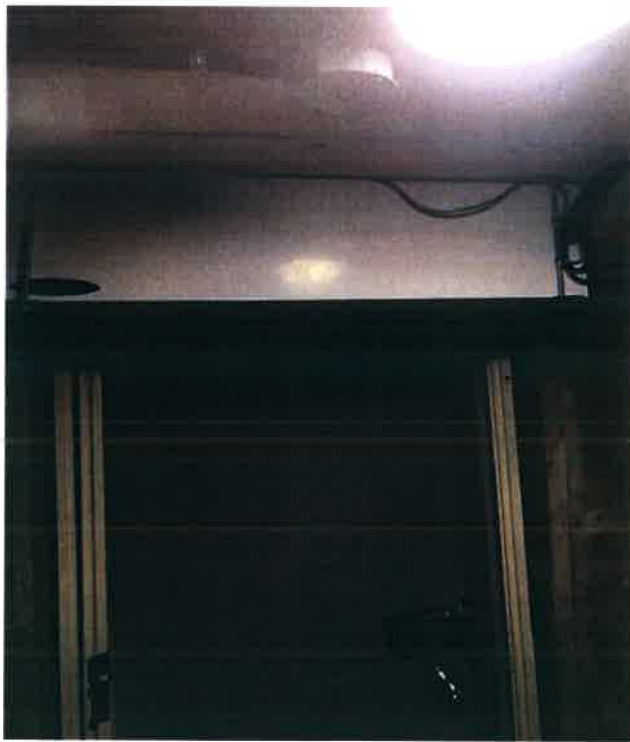
출입부 에어커튼 설치

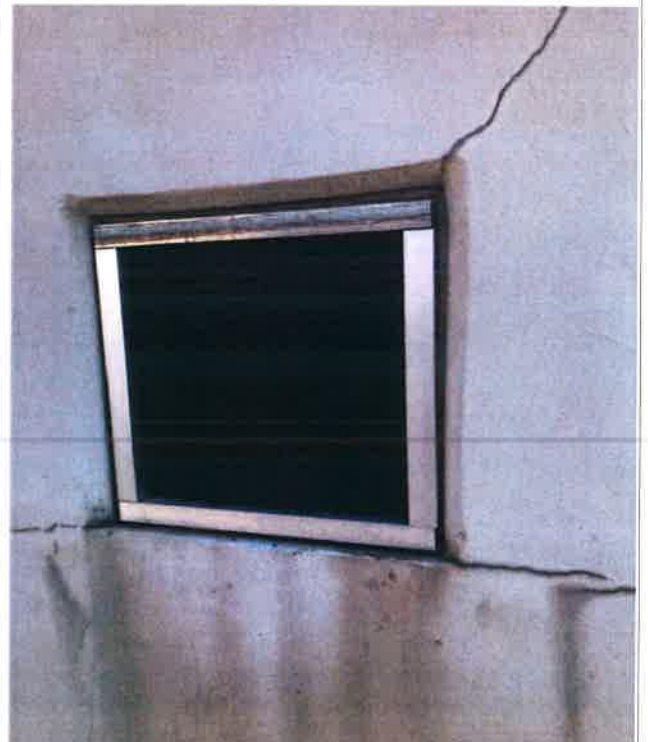
환풍구(환기구) 방충망 설치 및 손상부분 없음

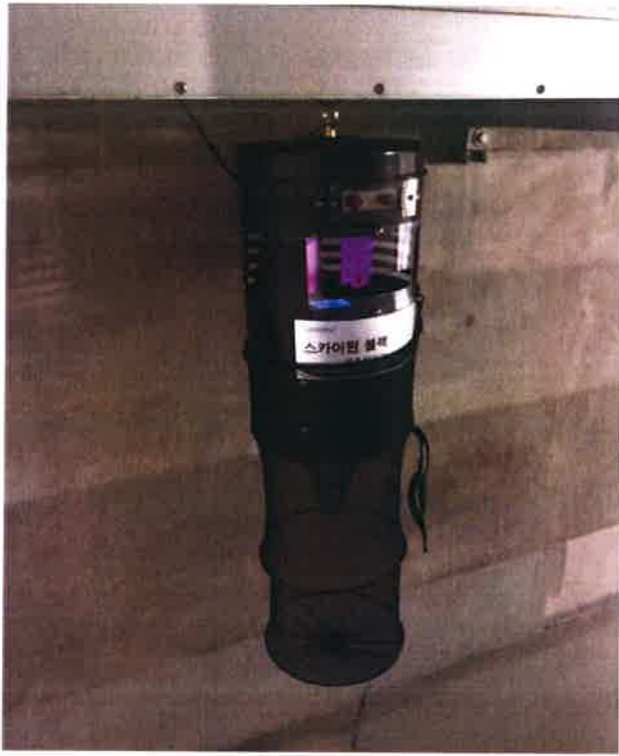
전기포충기 설치

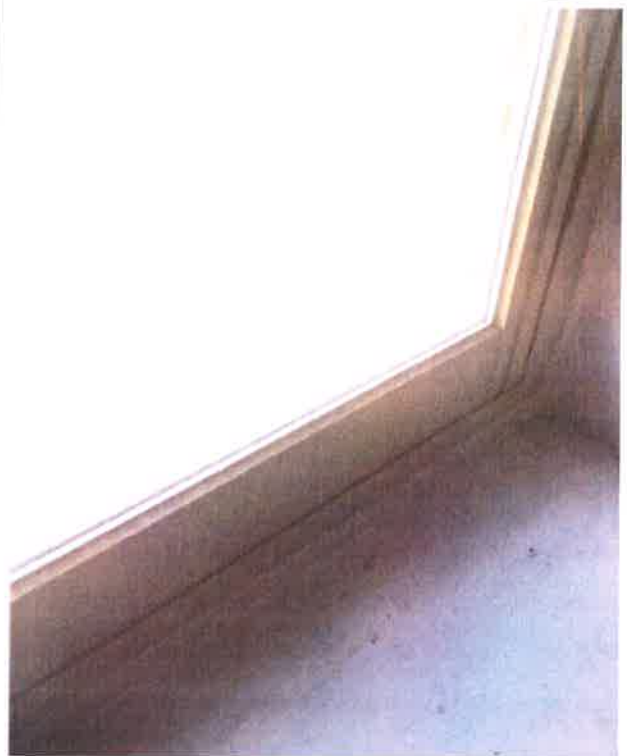
창틀 등 소형생물(갈따구 등) 없음

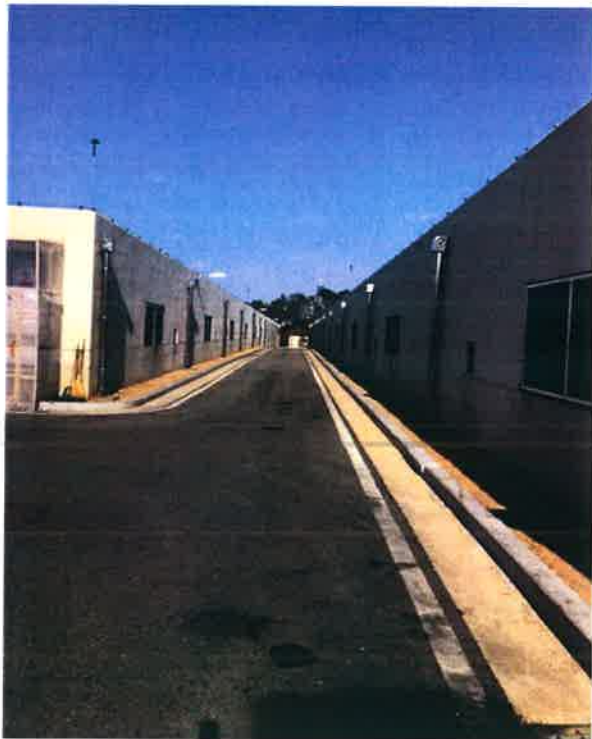
외벽 기준 반경 5m 내 물 웅덩이  
없음

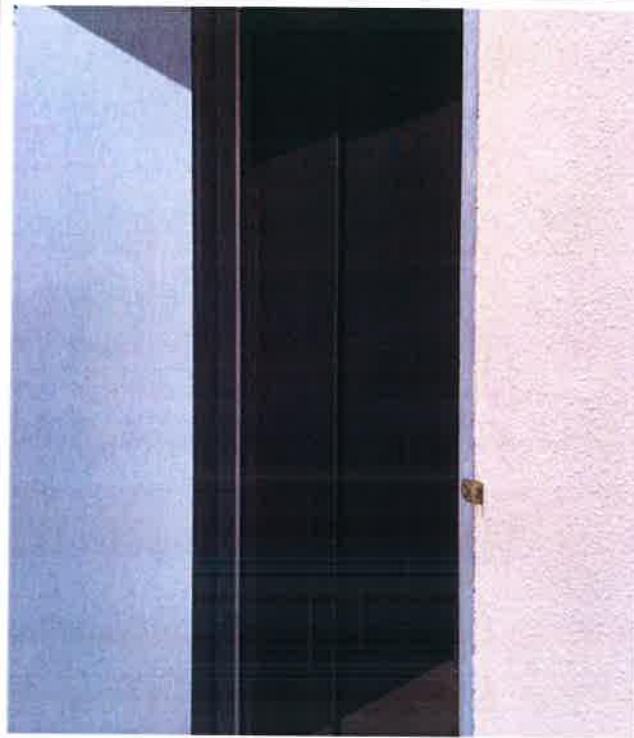
정수지 내 방충망 설치 여부

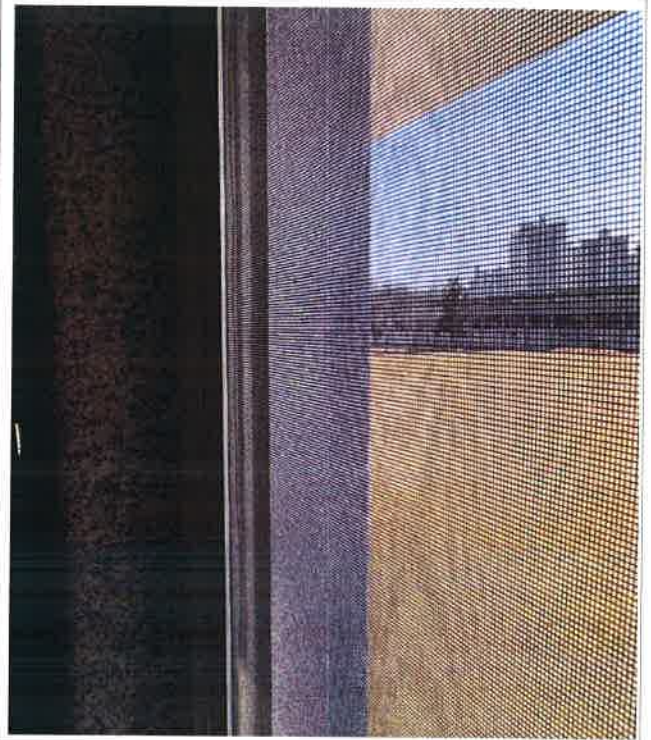
정수지 내 방충망 손상부분 없음

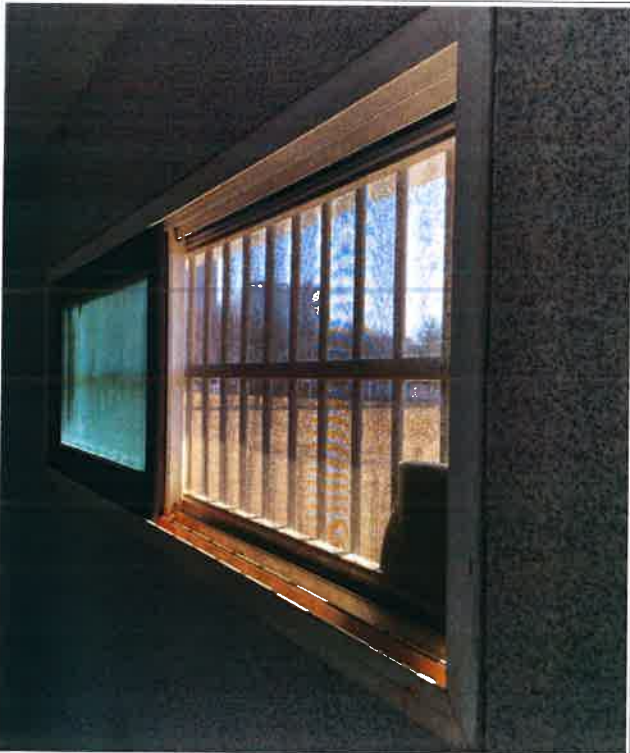
방충망-창문 간 밀폐

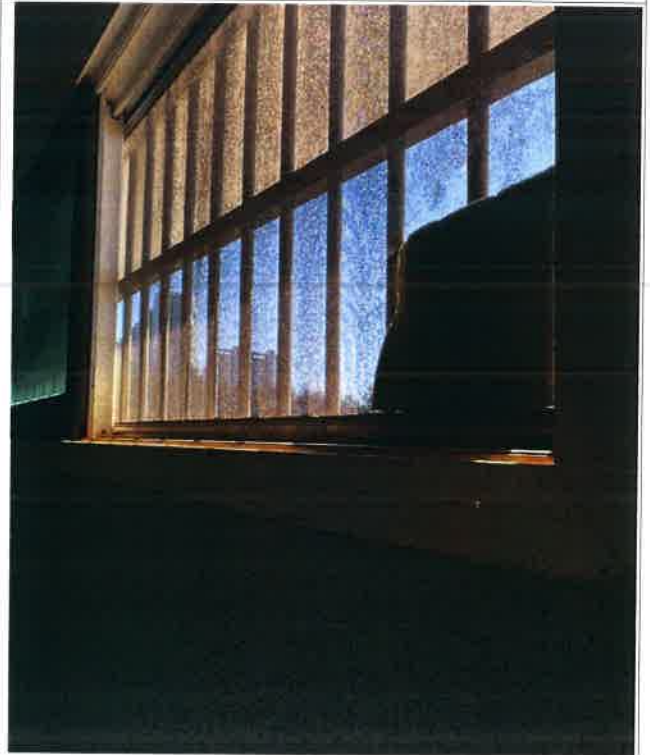
창틀 빗물구멍 차단

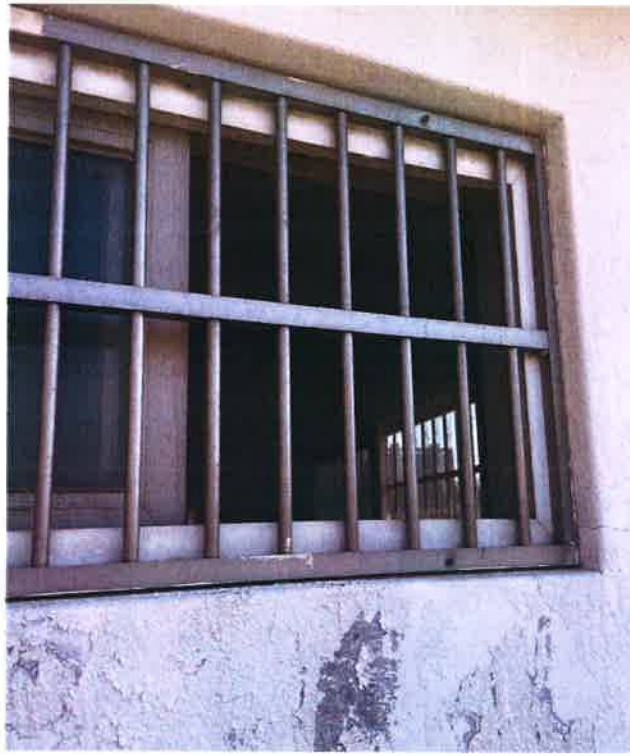
환풍구(환기구) 방충망 설치

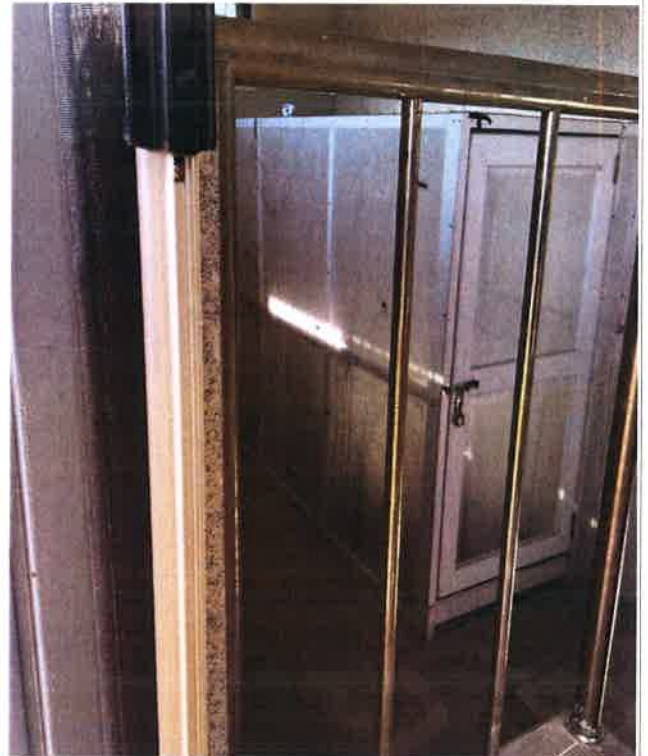
정수지 출입문(이중문) 잠금

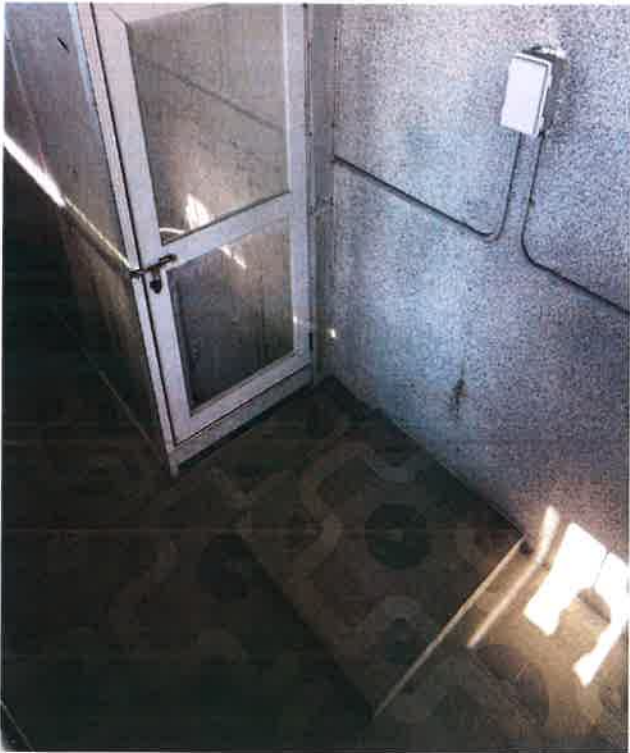
정수지 내부 청결

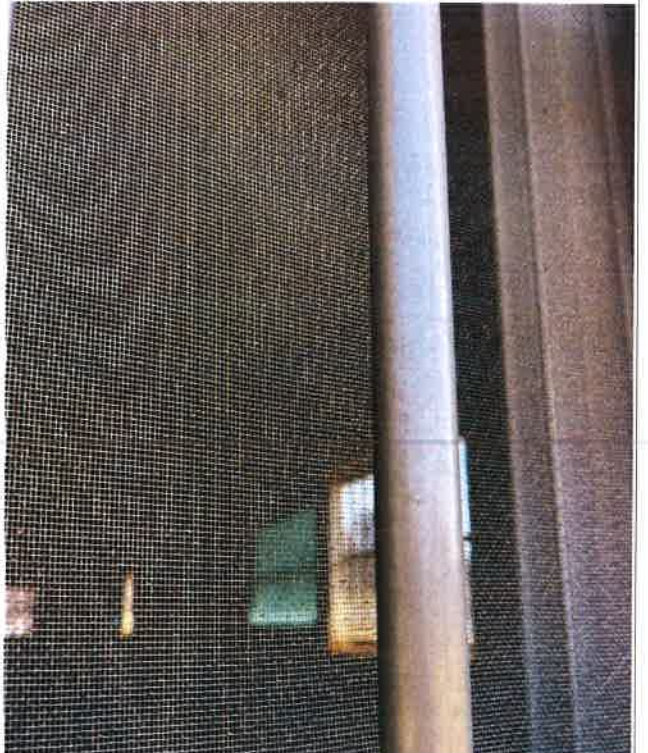
상부 환기구 방충망 손상 부분 없음

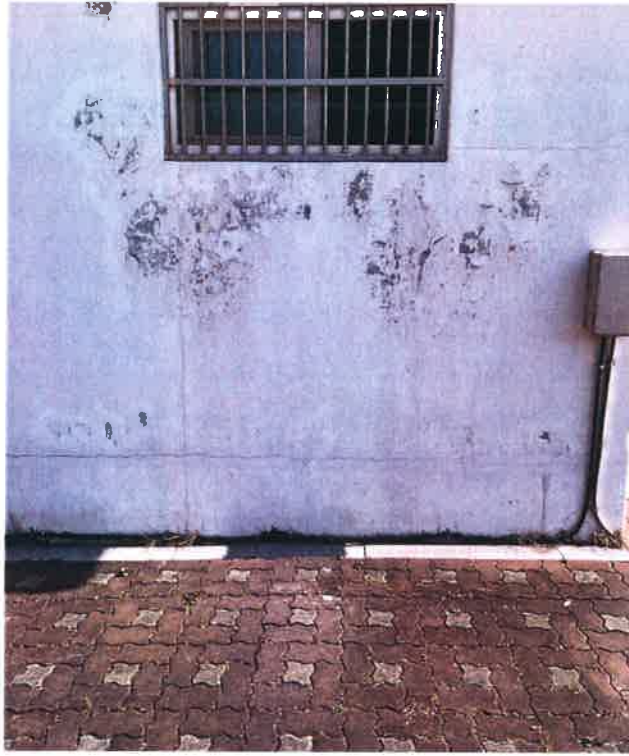
환기구 반경 2m 이내 제초됨

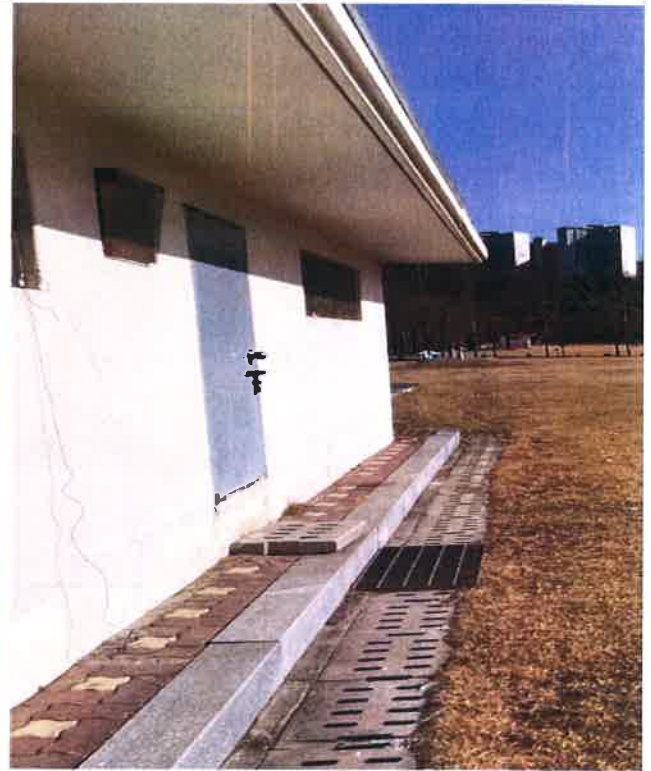
외벽 기준 반경 5m 내 물 웅덩이 없음

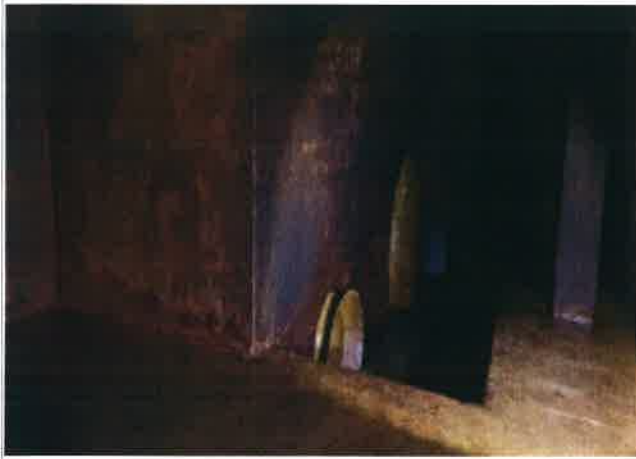
설치전 유출구

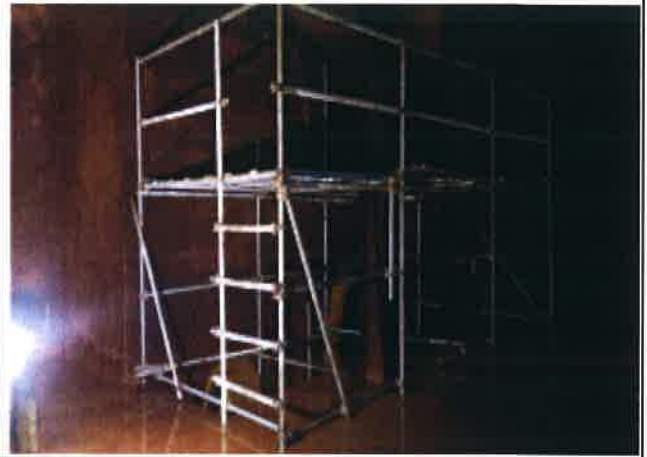
비계설치

- 취수장(취수주) 주변 준설작업 실시 : 2021.4.21.~4.23. (사진 붙임참조)
- 정수지 미세거름망 (#100) 설치 (1정수지 3지, 2정수지 1지·2지) : 2021. 4. ~ 6.  
※ 1정수지 2지 설치공사중

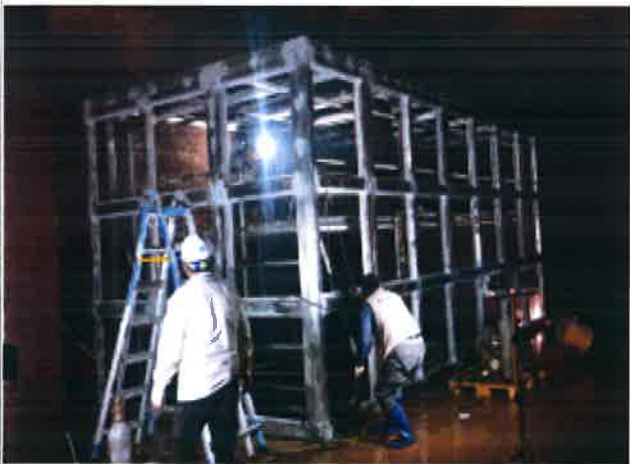
구조틀 설치

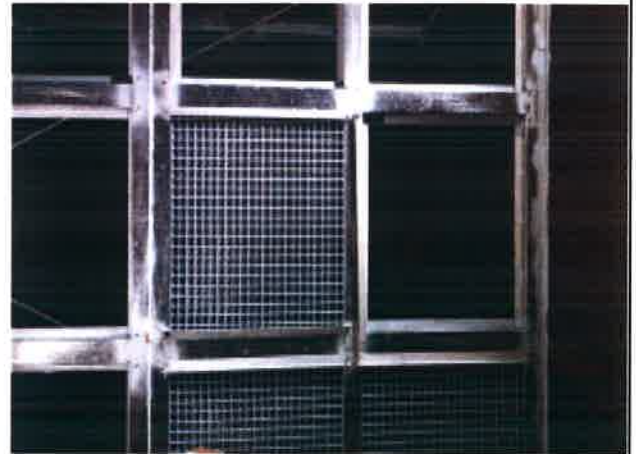
거름망 설치

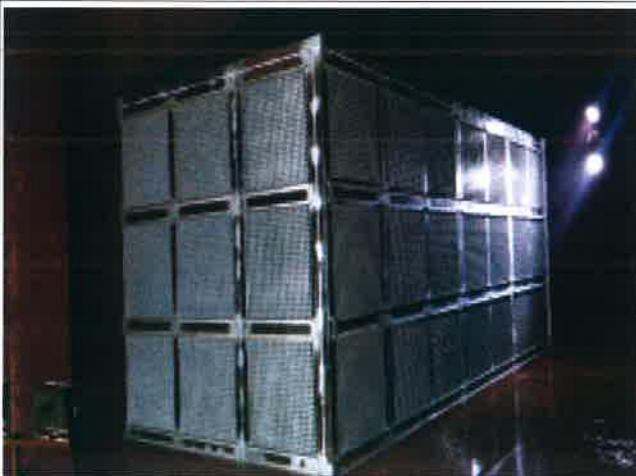
구조틀 및 거름망 설치완료

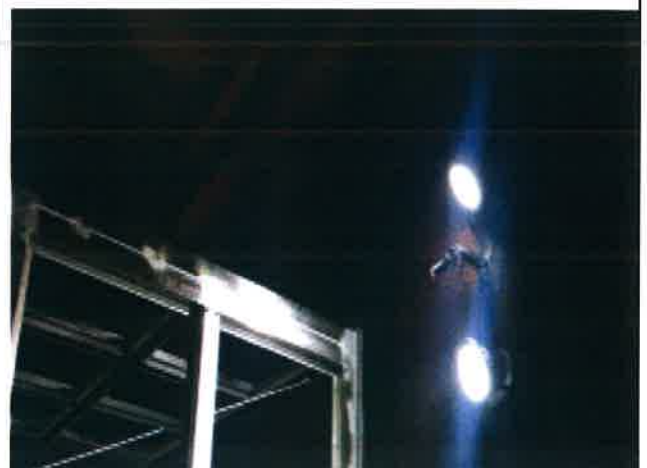
CCTV 및 조명 설치

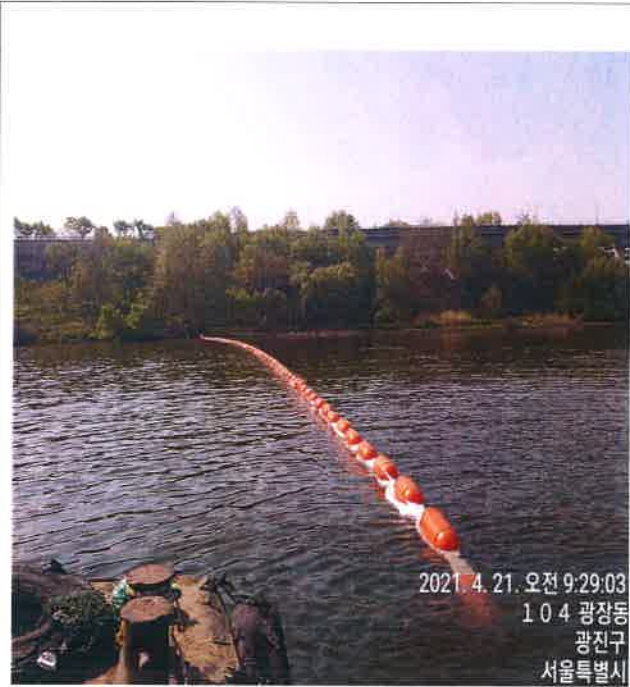
취수구 앞 조류차단막

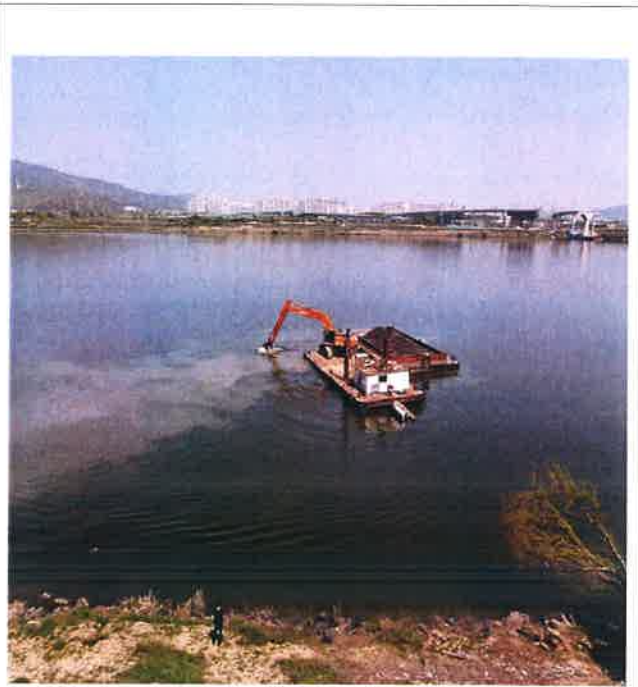
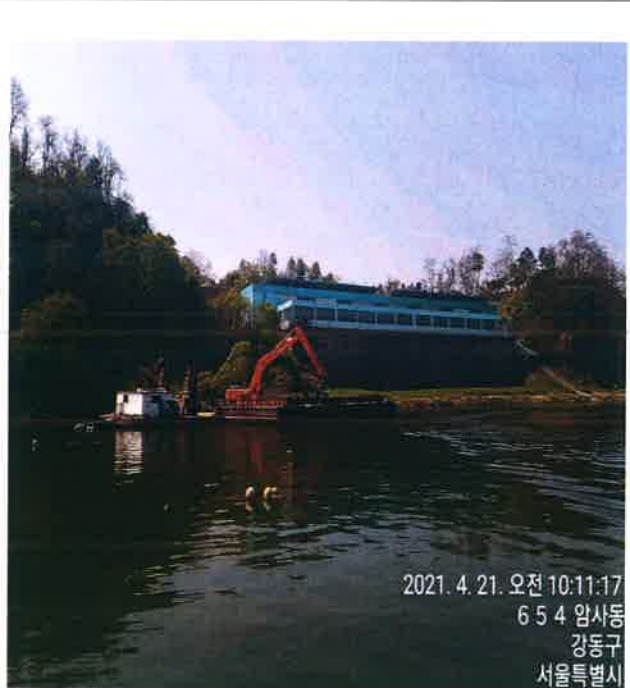
준설작업중

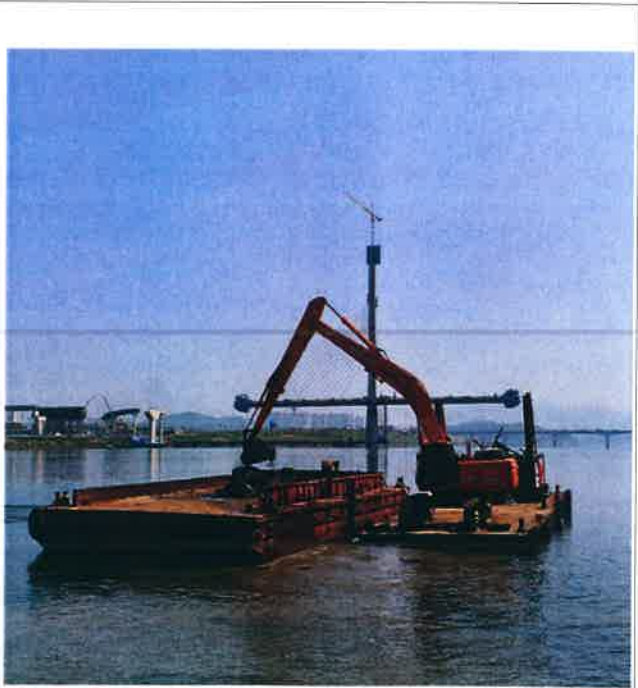
준설작업선
