종각 지하도 상가 냉·난방 설비 개선공사

(설계 검토 보고서)

(주) 승 창 이 앤 씨

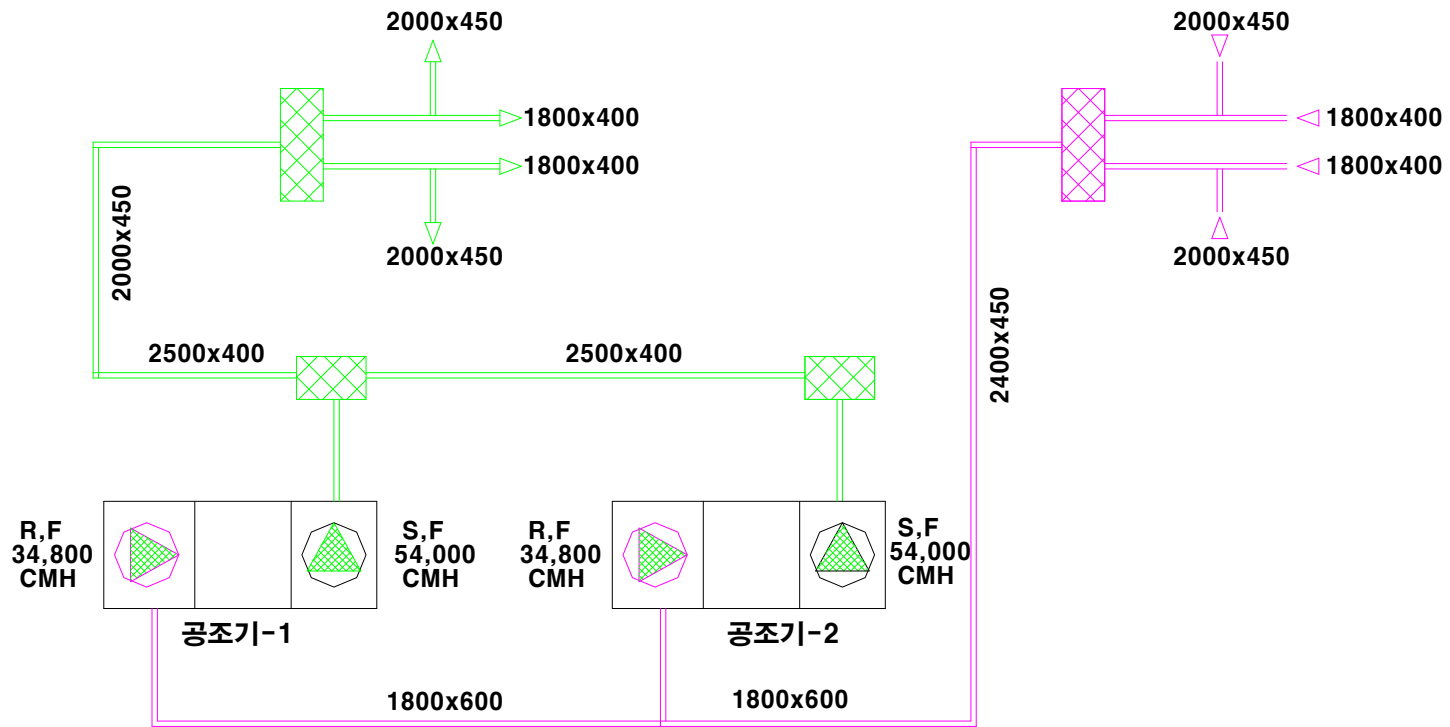
가. 기존

- 1) 공조기 휠(S.F, R.F)을 병렬 운전하여 상호 간섭 에어커튼 현상으로 인한 송풍량 감소와 냉방감소 현상이 발생함. (108,000 CMH → 약 80,000 CMH로 감소)
- 2) 공조기 풍량에 비하여 덕트 규격이 적정치 아니하여 정압손실 증가로 인한 송풍량 감소현상이 발생함

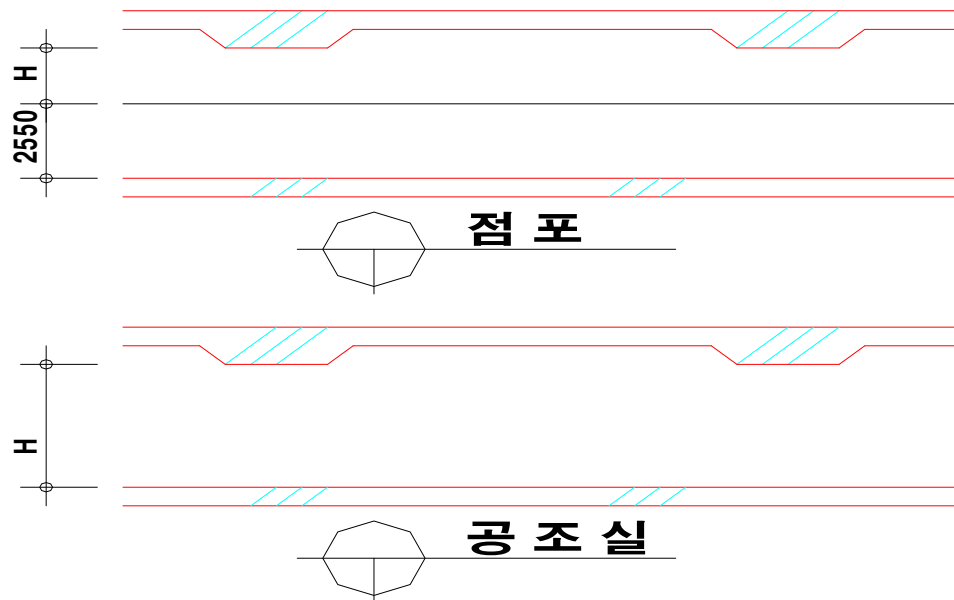
구조체 높이

※ 점 포	
기 존	: 650 mm
설 계	: 1,200 mm
부 족	: - 550 mm

※ 공 조 실	
기 존	: 3,650 mm
설 계	: 4,500 mm
부 족	: - 650 mm
