현장점검 현황 사진 - 종로 중앙버스전용차로 설치공사

□ 중앙버스전용차로 횡단보도 주변

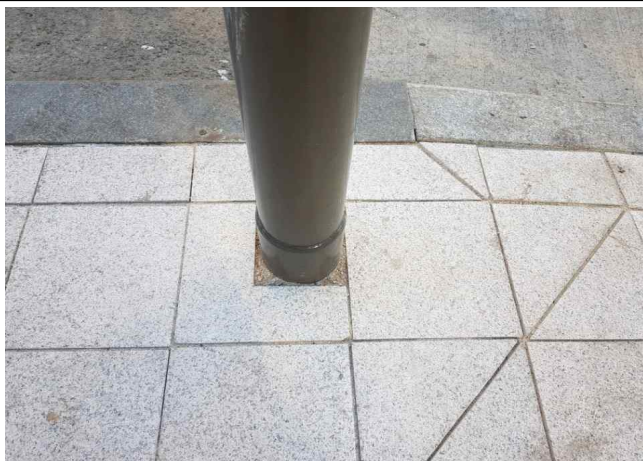
연번 1 신호기 주변 정밀시공 미흡(위치도 1)

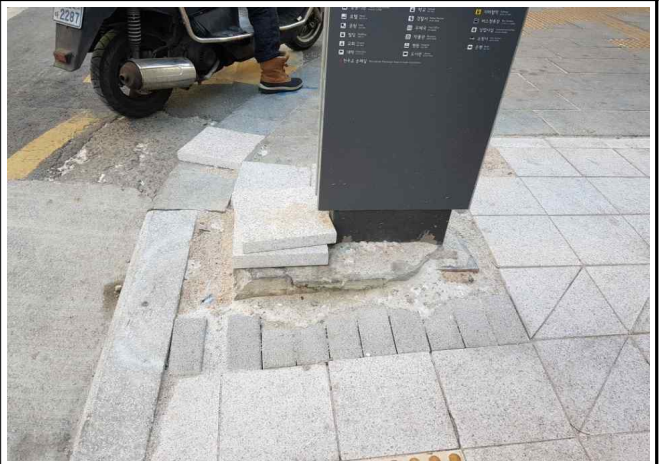
연번 2 표지판 주변 미복구 및 안전관리 미흡(위치도 1)

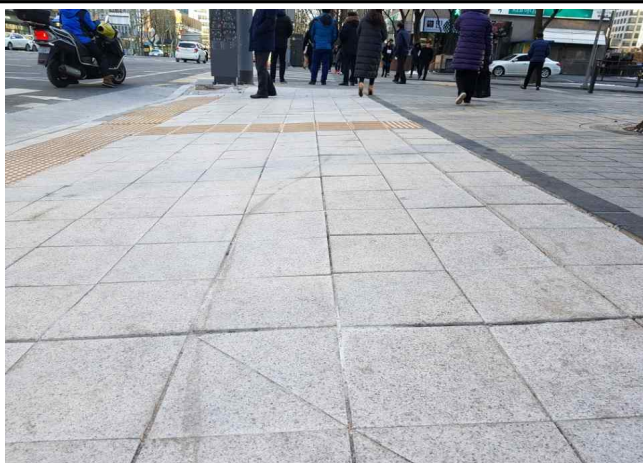
연번 3 전반적으로 보도평탄성 불량(위치도 1)

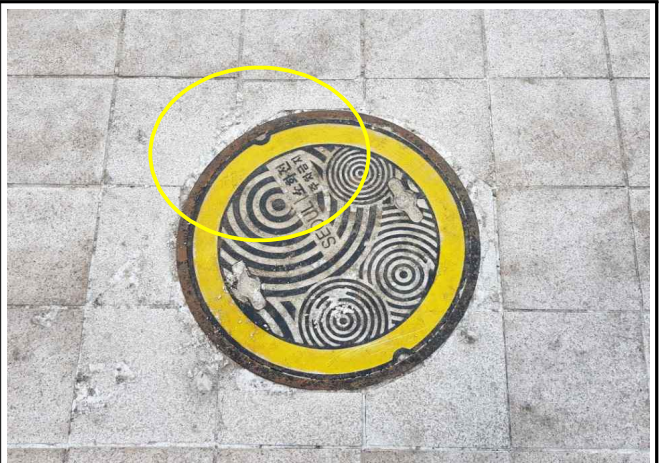
연번 4 맨홀 주변 정밀시공 미흡(위치도 2)

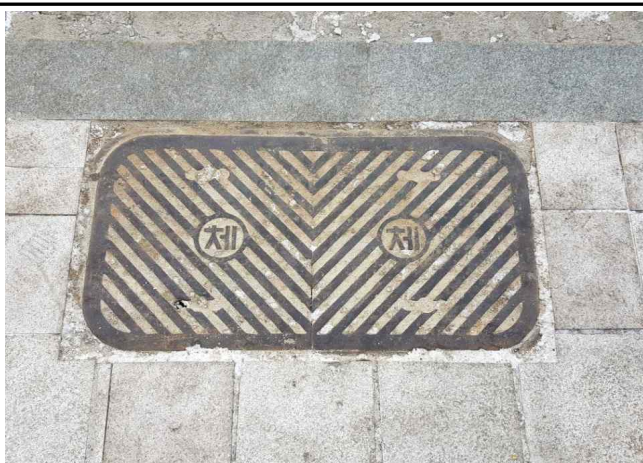
연번 5 맨홀 주변 정밀시공 미흡(위치도 2)

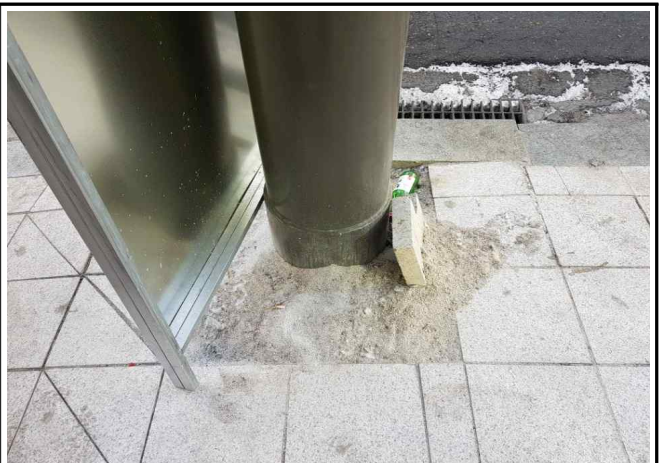
연번 6 신호기 주변 미복구 및 안전관리 미흡(위치도 2)

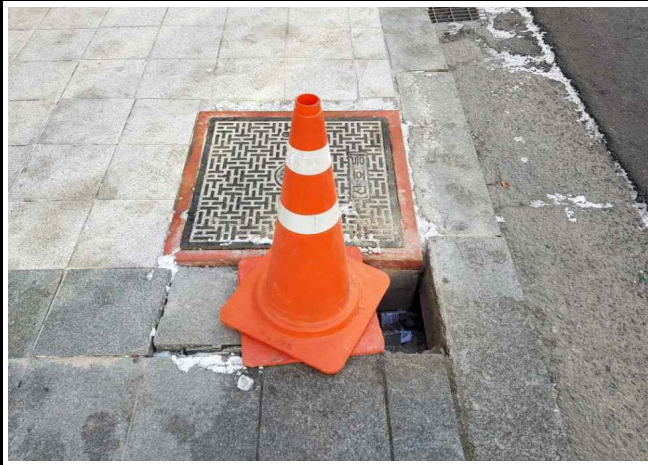
연번 7 맨홀 주변 미복구 및 안전관리 미흡(위치도 2)

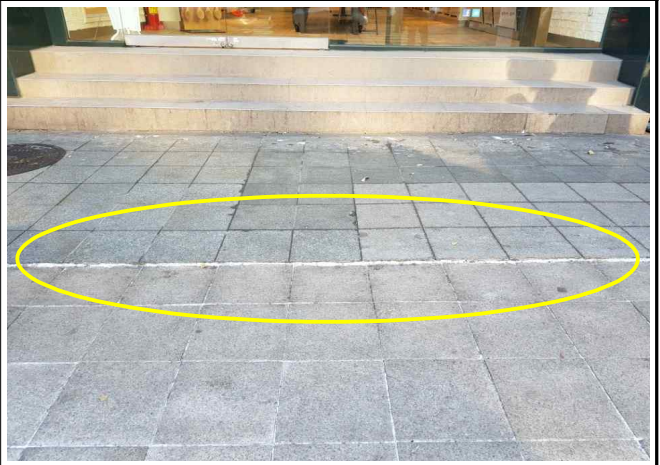
연번 8 보도포장과 미포장 경계구간 단차발생(위치도 3)

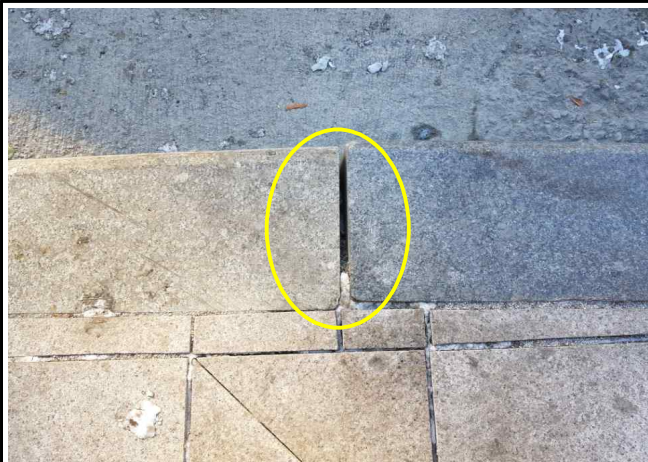
연번 9 경계석간 틈새 과다(위치도 3)

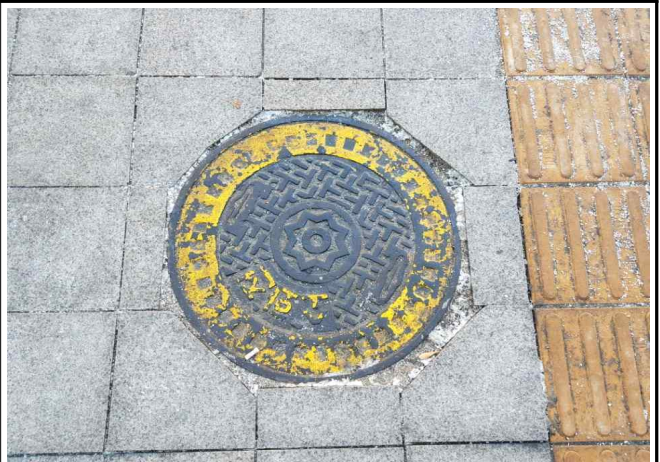
연번 10 맨홀 주변 정밀시공 미흡(위치도 4)

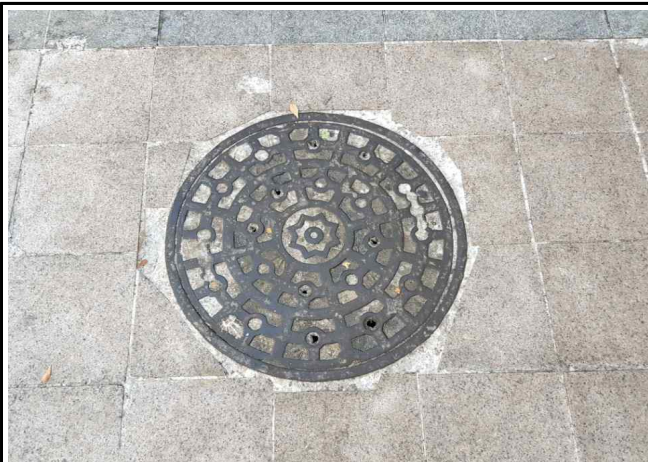
연번 11 맨홀 주변 정밀시공 미흡(위치도 4)

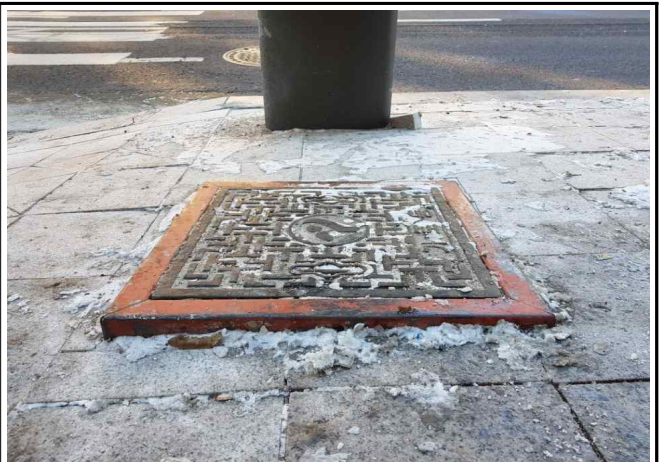
연번 12 맨홀 주변 단차 발생(위치도 4)

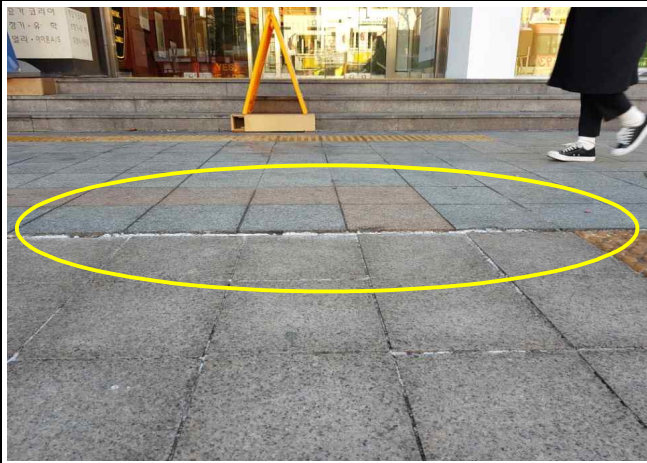
연번 13 보도포장과 미포장 경계구간 단차발생(위차도 4)

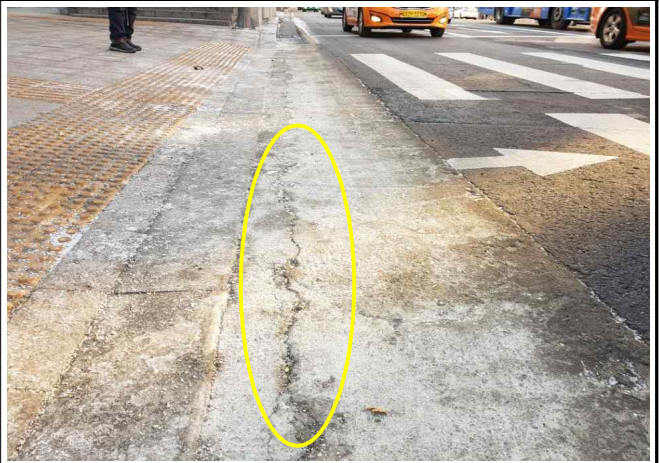
연번 14 측구시공 균열 발생(위차도 4)

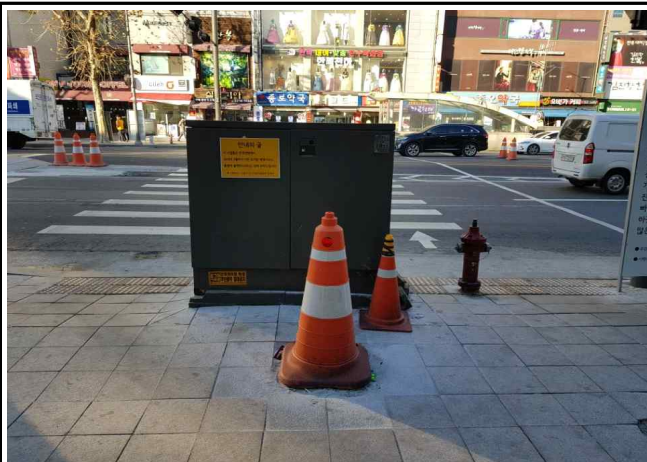
연번 15 구조물 주변 미복구 및 안전관리 미흡(위차도 6)

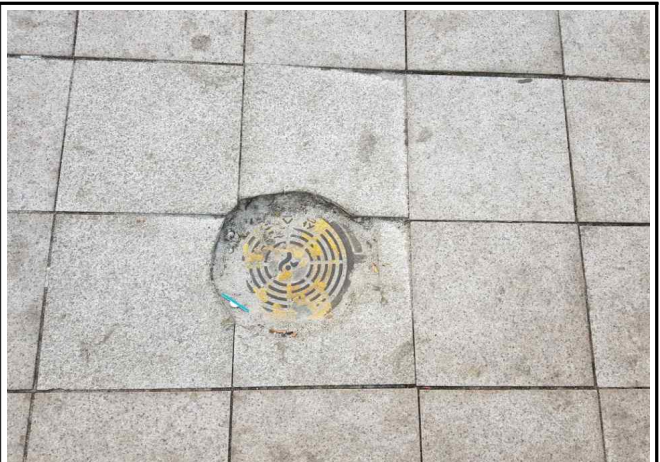
연번 16 맨홀 주변 정밀시공 미흡(위차도 6)

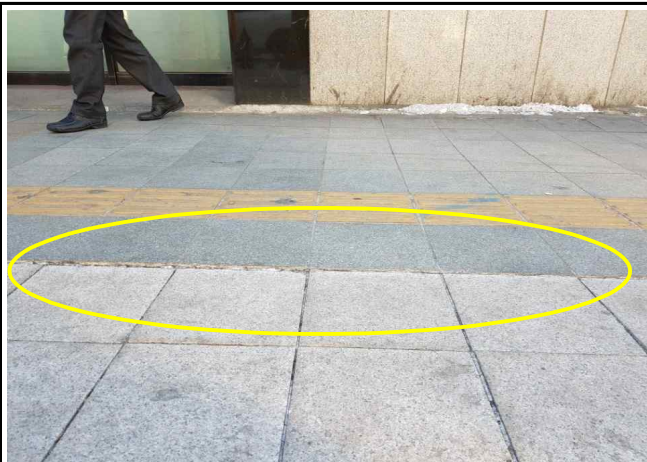
연번 17 보도포장과 미포장 경계구간 단차발생(위차도 6)

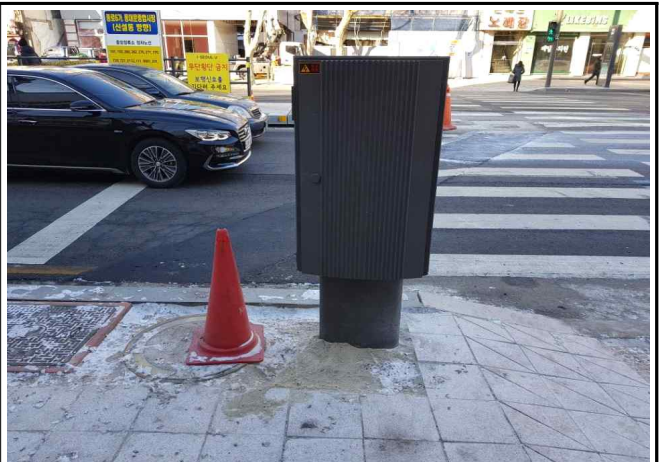
연번 18 구조물 주변 미복구 및 안전관리 미흡(위차도 7)

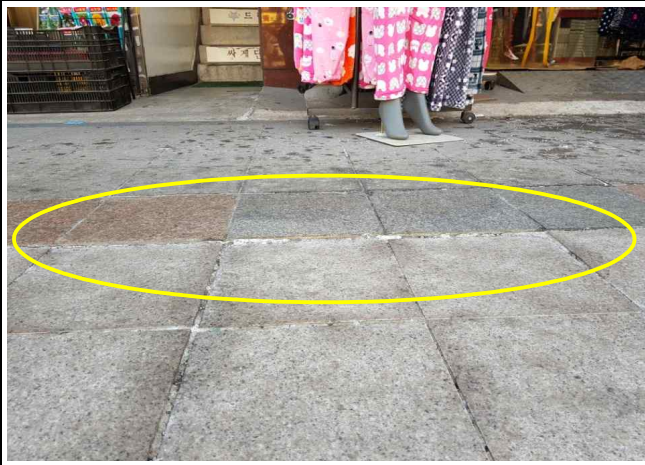
연번 19 보도포장과 미포장 경계구간 단차발생(위치도 ㉔)

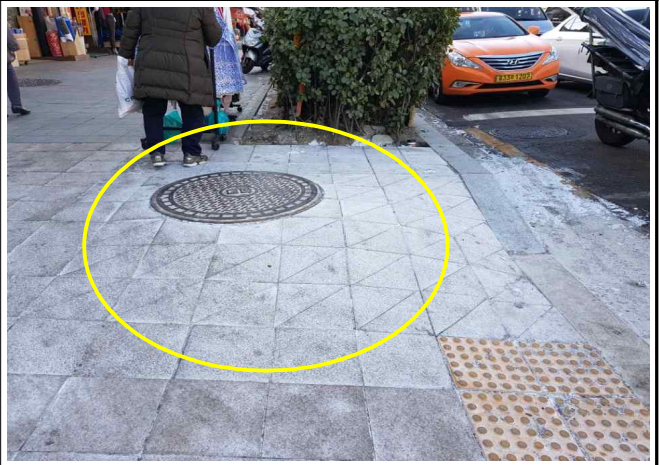
연번 20 맨홀로 인한 평탄성 불량(위치도 ㉔)

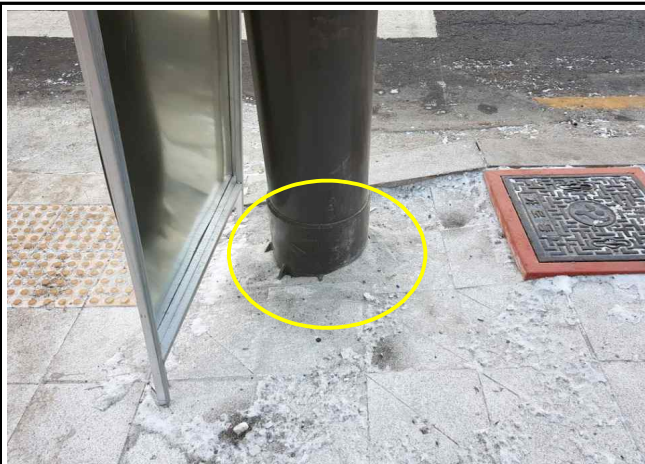
연번 21 신호기 주변 정밀시공 미흡(위치도 ㉔)

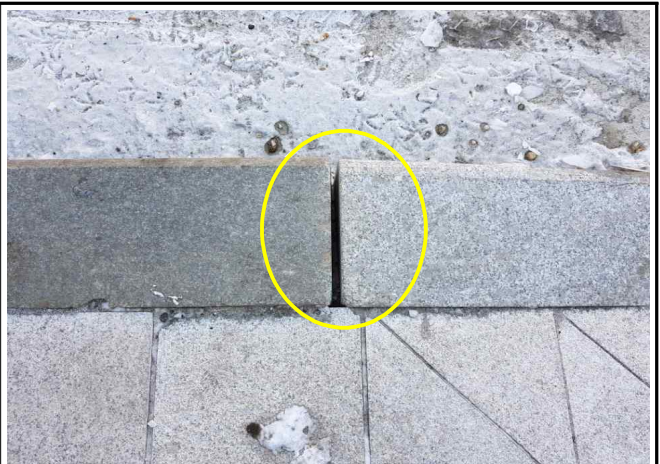
연번 22 경계석간 틈새 과다(위치도 ㉔)

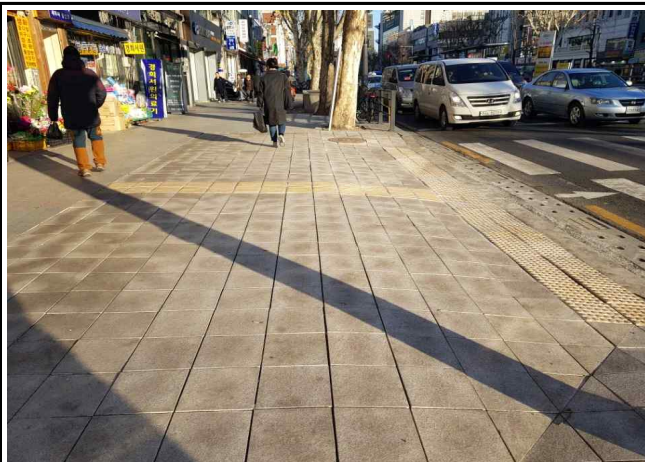
연번 23 전반적으로 보도 틈새 과다(위치도 ㉔)

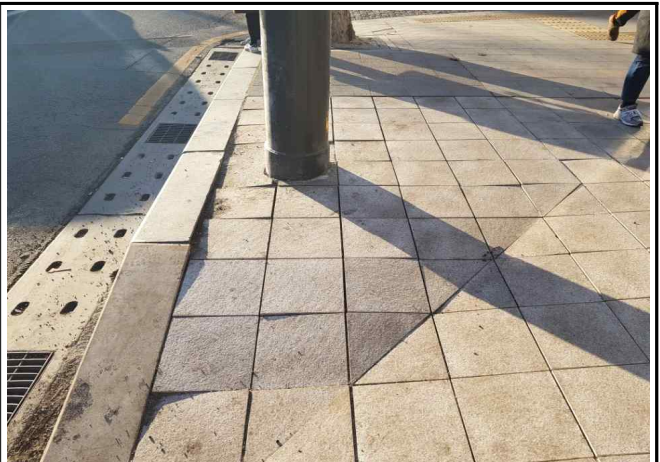
연번 24 경계석 주변 보도 단차 발생(위치도 ㉔)

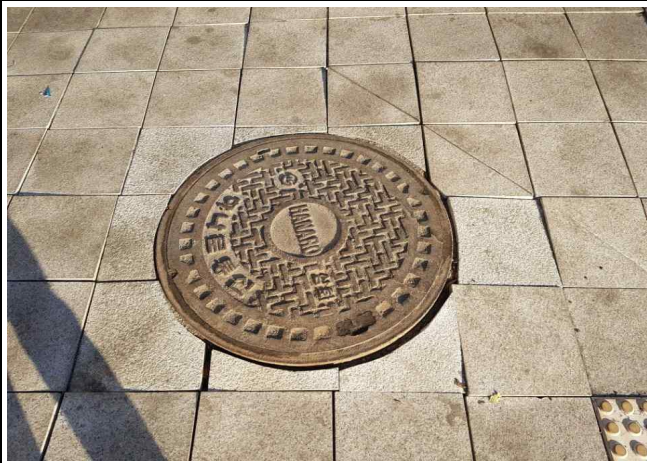
연번 25 맨홀 주변 정밀시공 미흡(위치도 11)

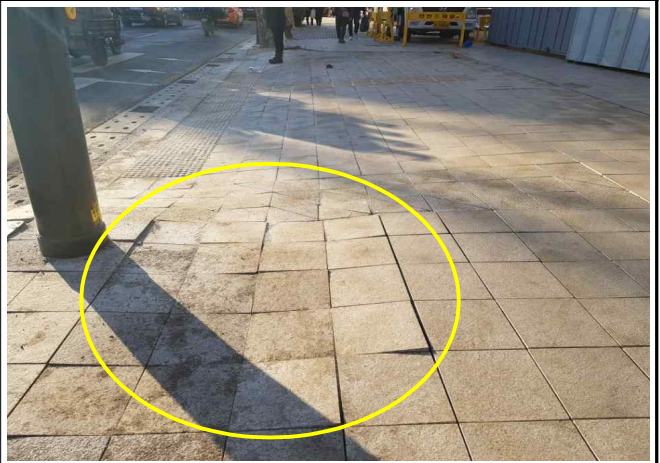
연번 26 보도 침하 및 평탄성 불량(위치도 12)

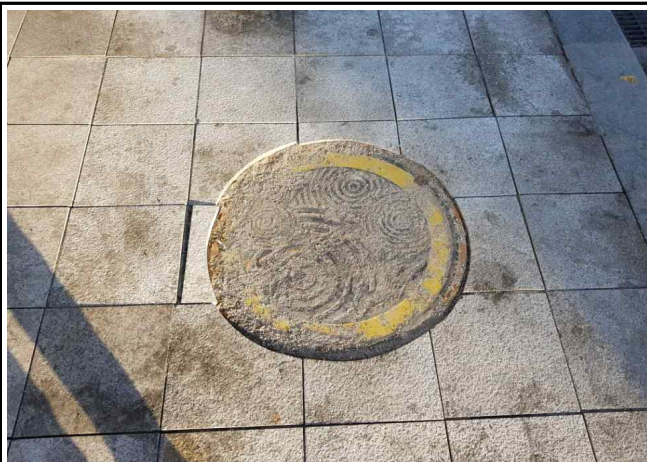
연번 27 맨홀 주변 정밀시공 미흡(위치도 13)

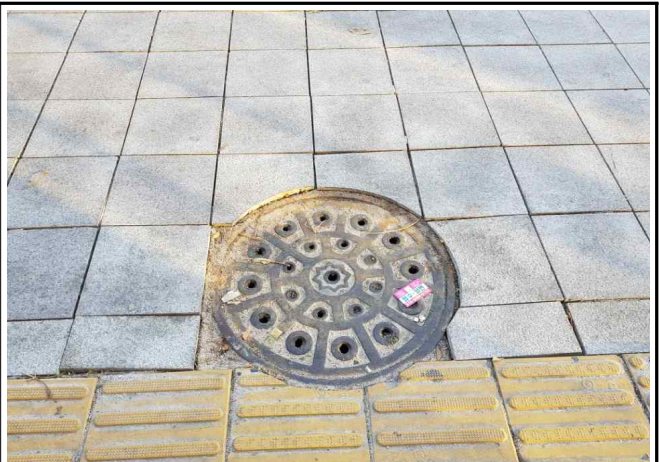
연번 28 맨홀 주변 정밀시공 미흡(위치도 13)

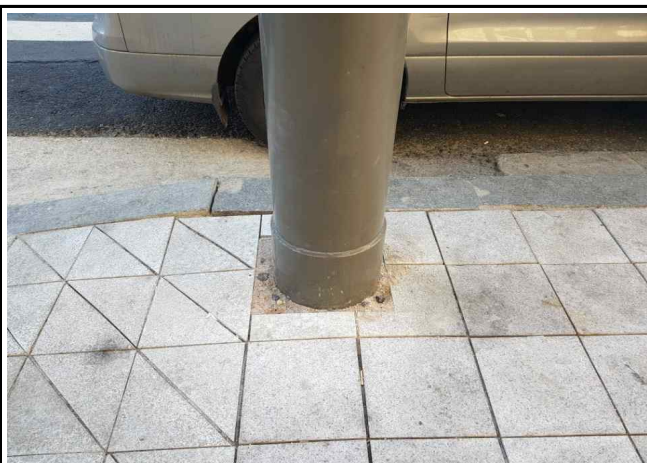
연번 29 신호기 주변 정밀시공 미흡(위치도 13)

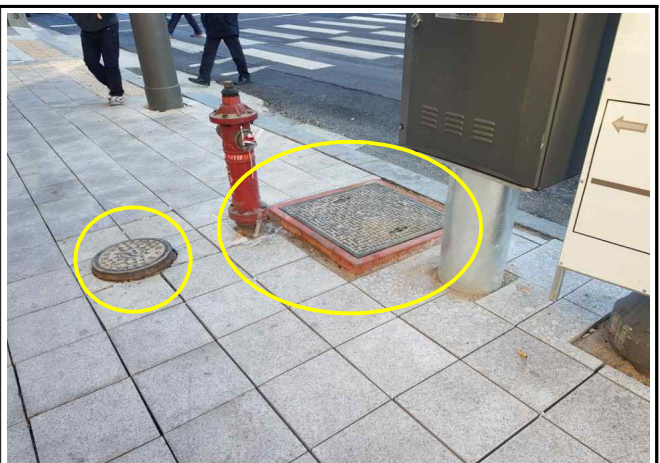
연번 30 구조물 주변 단차 발생(위치도 13)

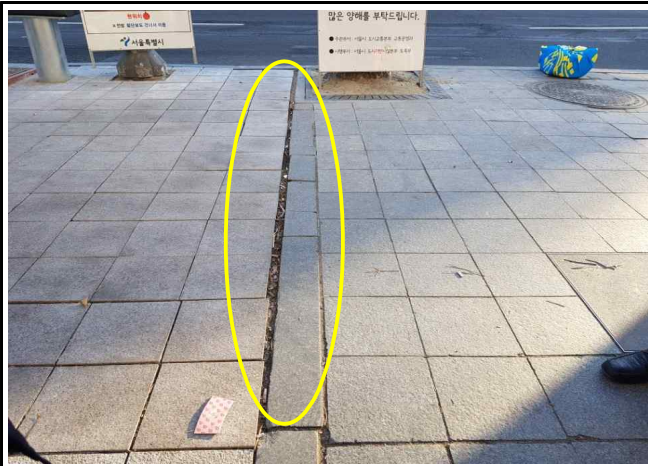
연번 31 보도포장과 미포장 경계구간 틈새과다(위치도 ㉓)

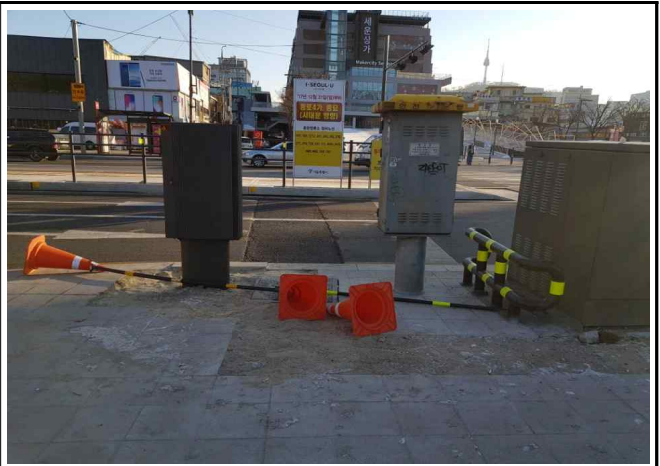
연번 32 미복구 구간 안전관리 미흡(위치도 ㉔)

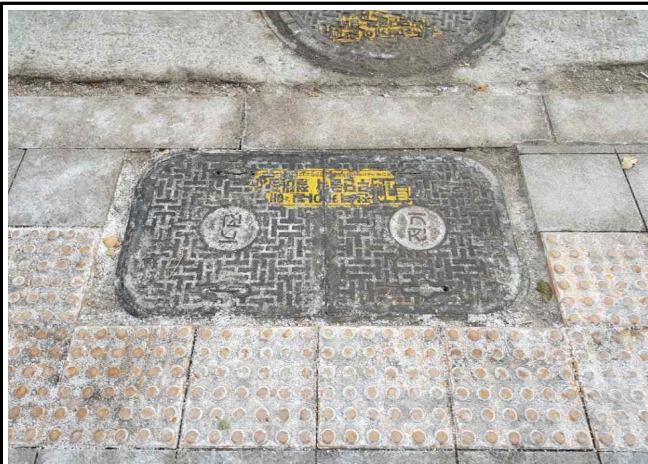
연번 33 맨홀 주변 정밀시공 미흡(위치도 ㉕)

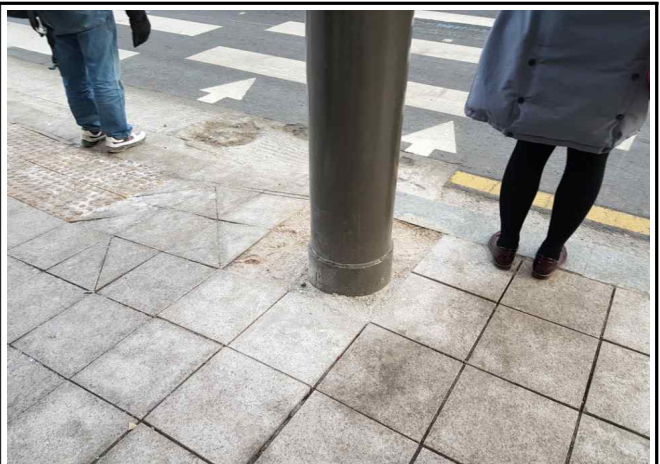
연번 34 신호기 주변 정밀시공 미흡(위치도 ㉖)

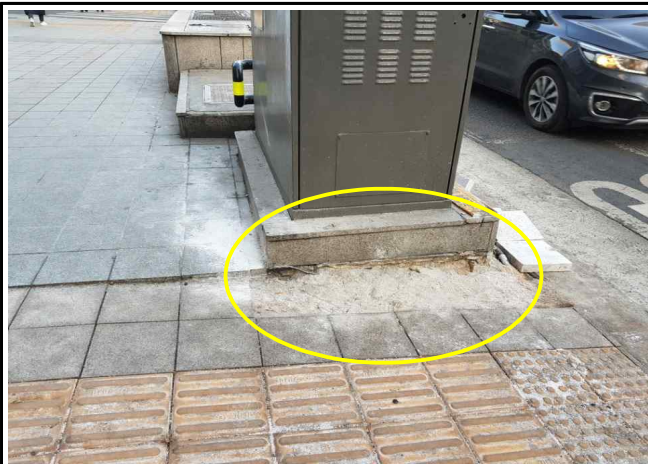
연번 35 분전함 주변 정밀시공 미흡(위치도 ㉗)

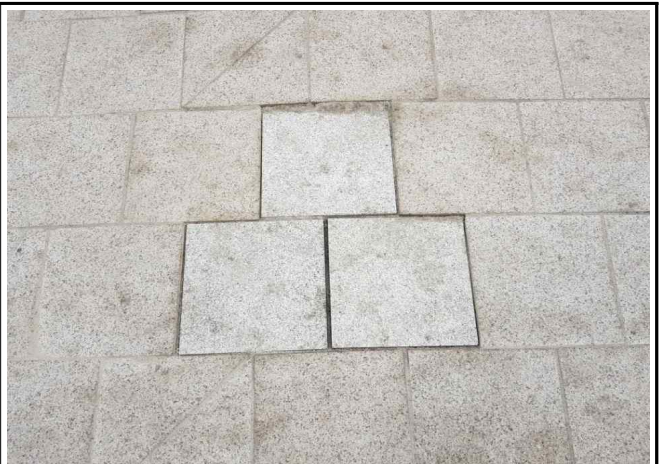
연번 36 일부구간 보도 틈새 과다(위치도 ㉘)

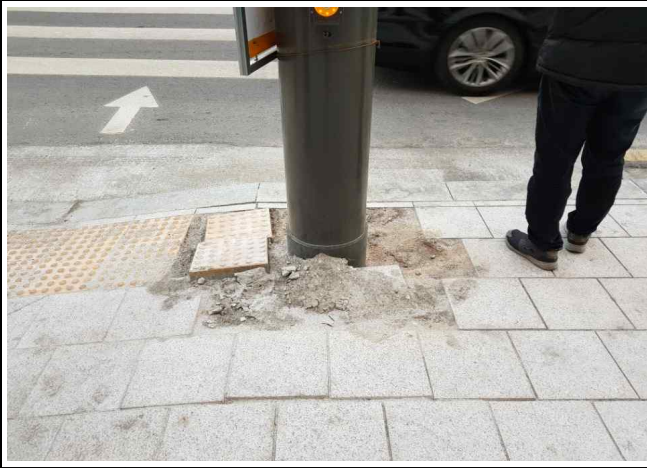
연번 37 신호기 주변 미복구 및 안전관리 미흡(우차도 18)

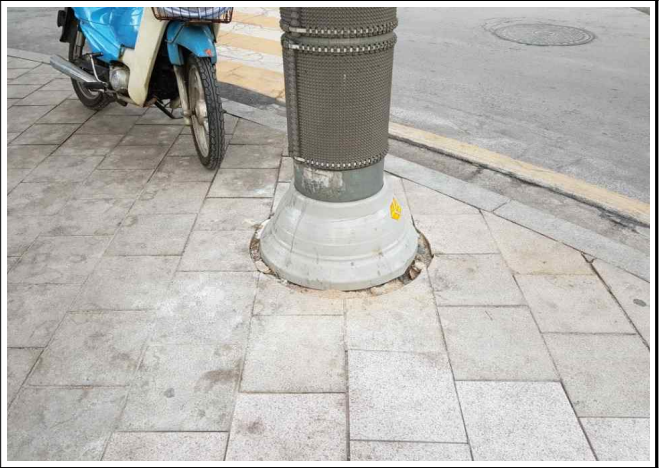
연번 38 가로등 기초 주변 정밀시공 미흡(우차도 18)

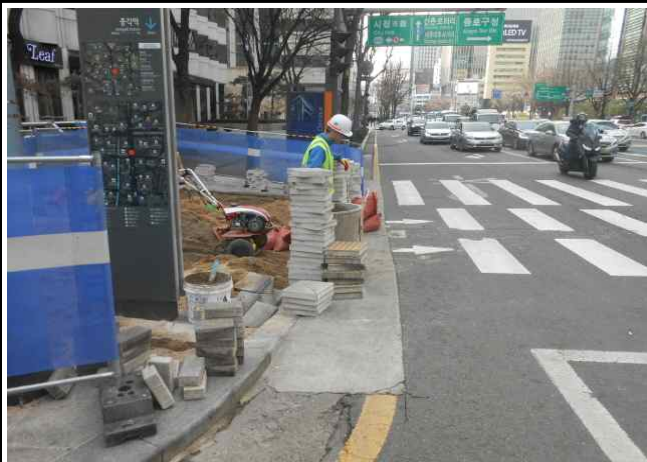
연번 39 공사 시행 중 안전펜스 설치 미흡(우차도 11)

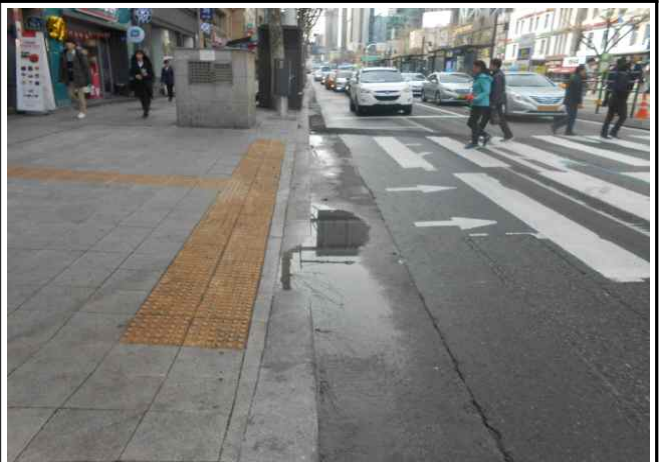
연번 40 측구시공 불량으로 물고임 발생(우차도 3)
