1. 해양관

2. 동양관

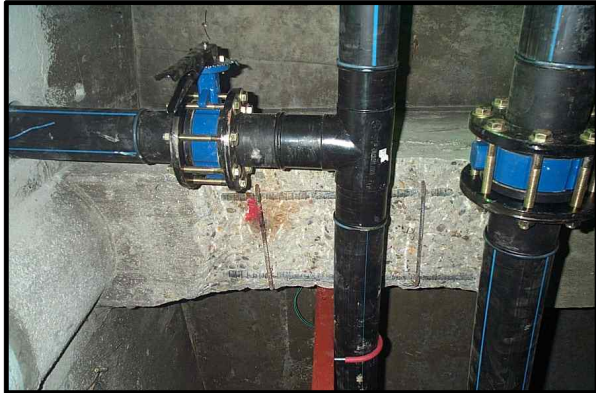
- 설비계통의 보수공사로 인한 보 하면 파손 등 인위적인 손상이 다수 관찰되었다.
- 중심부에 위치한 기둥과 그에 연결되어 있는 보에 철근부식에 의한 콘크리트가 박리되어 있고, 녹물이 흘러 나오고 있다.
- 상부 슬래브에는 균열이 다수 발견되었고, 균열부에는 백태가 분포하고 있다.
- 내부 벽체 및 슬래브, 보에 결로현상이 관찰되었다.

<인위적 손상-콘크리트 보 파손 및 철근노출>

- 현재 보 단부가 설비공사로 인해 파손된 보 부재의 부재력은 내력을 보유하고 있는 것으로 나타났으나 보 부재의 파손으로 인한 철근 부식과 보 단면의 감소로 인하여 부재력이 감소하므로 보 단면의 파손된 부분은 단면 복구를 실시하여야 한다.

- 단면이 손상된 기둥으로 부재력을 검토해본 결과 단면의 손상으로 인하여 대부분의 기둥이 발생하는 힘에 대하여 응력비가 1.0을 초과하는 것으로 나타났다.
- 단면이 박리된 기둥은 철근 부식부 보수와 단면 복구 보수를 실시한다.
- 콘크리트 내부로의 해수 침입을 억제하기 위해 코팅재를 시공한다.
- 1층 보 파손부위는 철근이 노출될 정도로 파손되어 있어 부재력을 감소시키므로 단면복구를 실시한다.

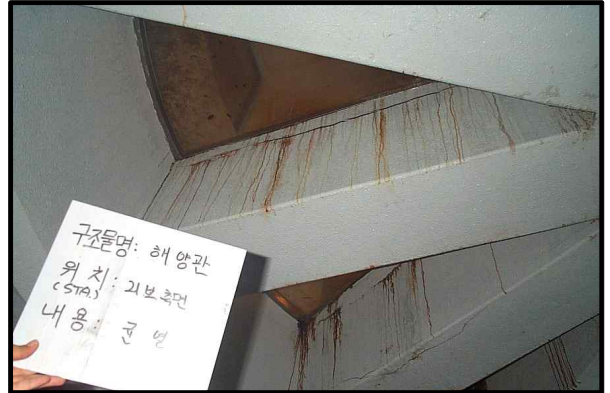
<보 측면의 박리현상>

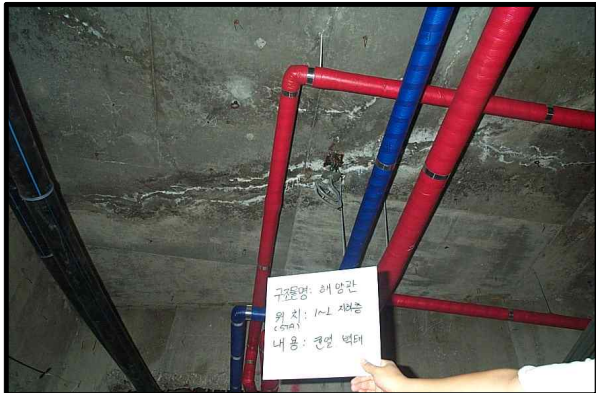
<슬래브 하부 균열 및 백태>

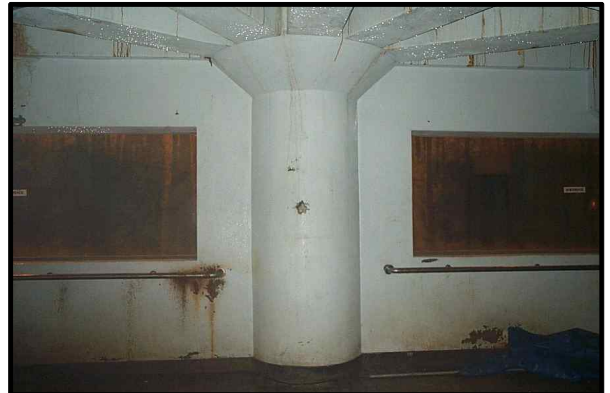
<결로현상>

- 지하층 보의 인위적 손상은 추후 구조물의 안전에 위해요소가 될 수 있으므로 보수하여야 할 것이며, 지하층에서 내부 벽체 및 슬래브, 보에 결로현상이 나타나고 있으며 습한환경은 기 노출된 철근의 부식을 촉진시킬 우려가 있다.

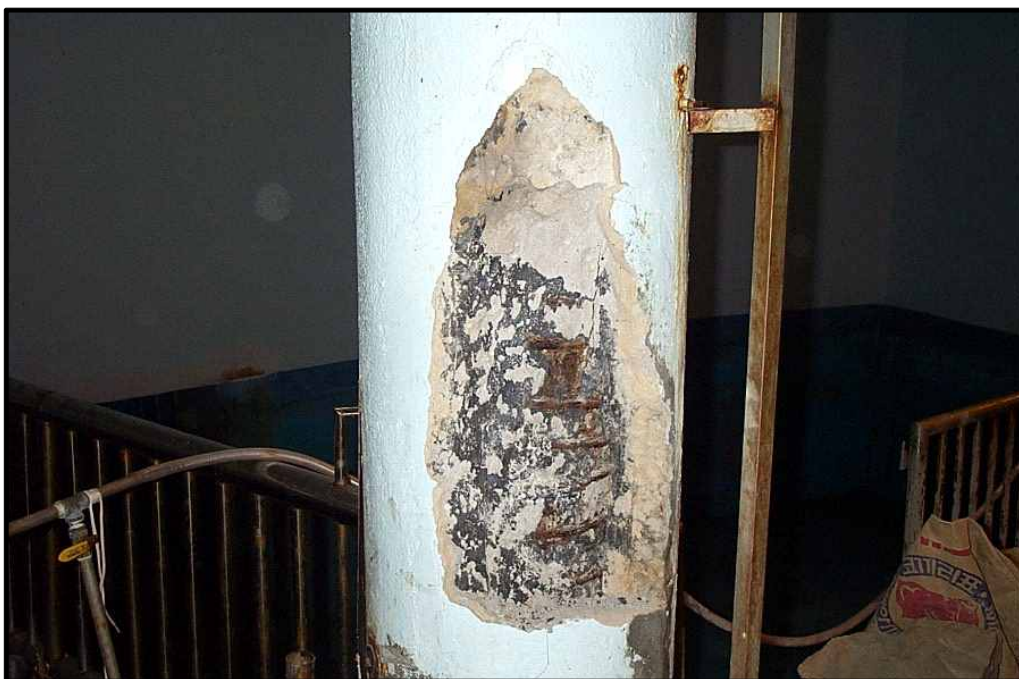
<돌고래 연습풀 기둥 철근부식 및 콘크리트 박리>

위 결과로 해수에 직접적으로 노출되는 돌고래 연습플 주변 기둥이 임계염화물량 기준치를 현저하게 초과하는 높은 염분함유량을 나타냈다. 따라서 염화물의 침투에 의한 콘크리트 중의 철근부식 가능성이 클 것으로 판단된다. 지하층의 기둥도 철근 부식에 의한 외관 손상은 발견되지 않았지만 염분함유량이 높게 나타나 그에 따른 내구성이 저하될 것으로 판단된다.

으로 인한 균열과 철근 부식이 심한 상태로 콘크리트 박리가 발생되어 있어 단면이 결손된 상태이다. 단면 결손을 100mm로 가정하고 지름 400mm인 기둥으로 부재력을 검토해본 결과 단면의 손상으로 인하여 대부분의 기둥이 발생하는 힘에 대하여 응력비가 1.0을 초과하는 것으로 나타났다.

- 돌고래 연습풀에 있는 기둥에 발생한 콘크리트 박리 및 균열은 철근의 부식팽창에 의한 것으로 판단된다. 그 손상의 정도가 철근깊이까지 진행되어 있는 상태이며, 과거에 수차례 마감면에 대한 보수를 시행한 흔적이 남아 있지만 손상원인에 대한 직접적인 조치로는 부적당한 것으로 판단되며 속히 철근부식부에 대한 보수를 해야 할 것으로 판단된다.

- 단면이 박리된 기둥은 철근 부식부 보수와 단면 복구 보수를 실시한다.
- 콘크리트 내부로의 해수 침입을 억제하기 위해 콘크리트 표면 코팅제를 시공한다.

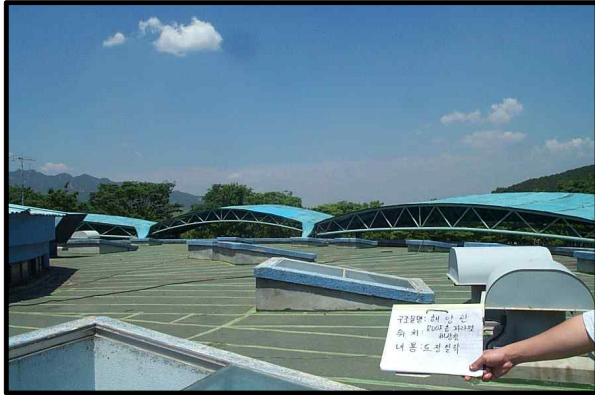
- 방수 마감재(방수포)의 들뜸현상과 콘크리트면의 도장탈락의 손상이 관찰되었다.

<옥상층 방수포 들뜸 및 도장탈락>

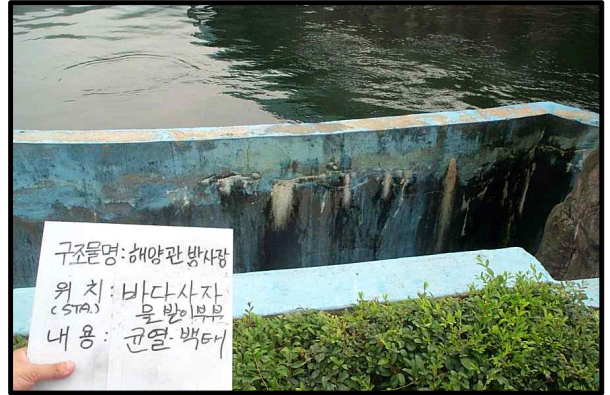
<방사장 벽체 균열 및 백태>

- 외부 방사장의 오염 및 백태 등의 손상은 미관상 보수하여 관람시설로서의 기능회복이 필요할 것으로 판단된다.

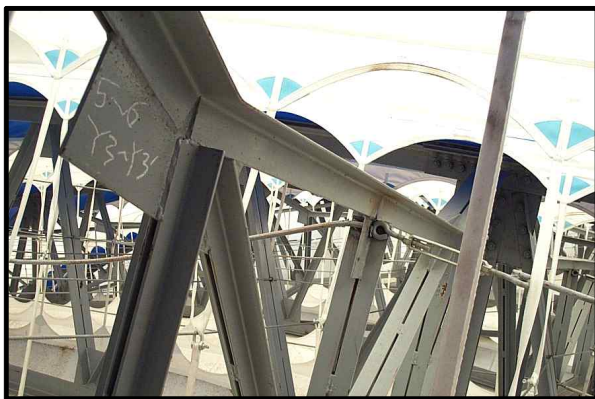
<에어돔 와이어 인장력 이완>

- 에어돔 내부 일부 부재의 변형 및 와이어의 인장력 이완으로 인해 와이어의 구실을 못하므로 와이어를 긴장시키는 조치가 필요한 것으로 판단된다.

- 트리스 부재는 설하중 $50\text{kg}/\text{cm}^2$ 에 대하여 안전한 것으로 평가되었다.
- 외관조사시 조사된 트리스부재의 국부손상은 시공 당시의 충격에 의한 것으로 보수하지 않고 방치하여도 구조적으로 문제가 되지는 않을것으로 판단된다.
- 이완된 와이어는 재인장하고 양 SIDE의 종방향 TIE ROD가 설치되지 않은 부위는 TIE ROD를 설치한다.

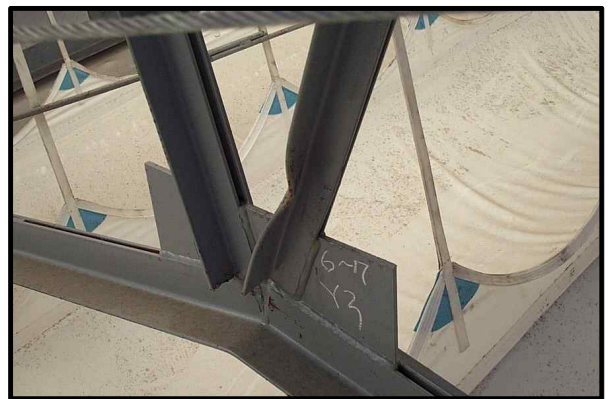
<에어돔 트러스 국부손상>

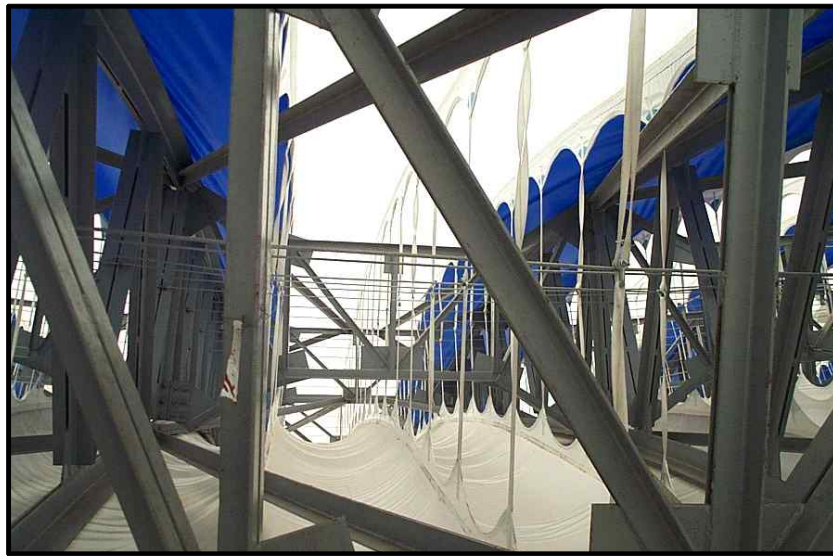
<TIE ROD 누락>

- 누락된 곳의 세로방향의 TIE ROD를 설치하고 다른 부위의 TIE ROD 부재도 이완되어 있는 부재는 긴장하여 TENSION 부재의 역할을 하도록 한다.

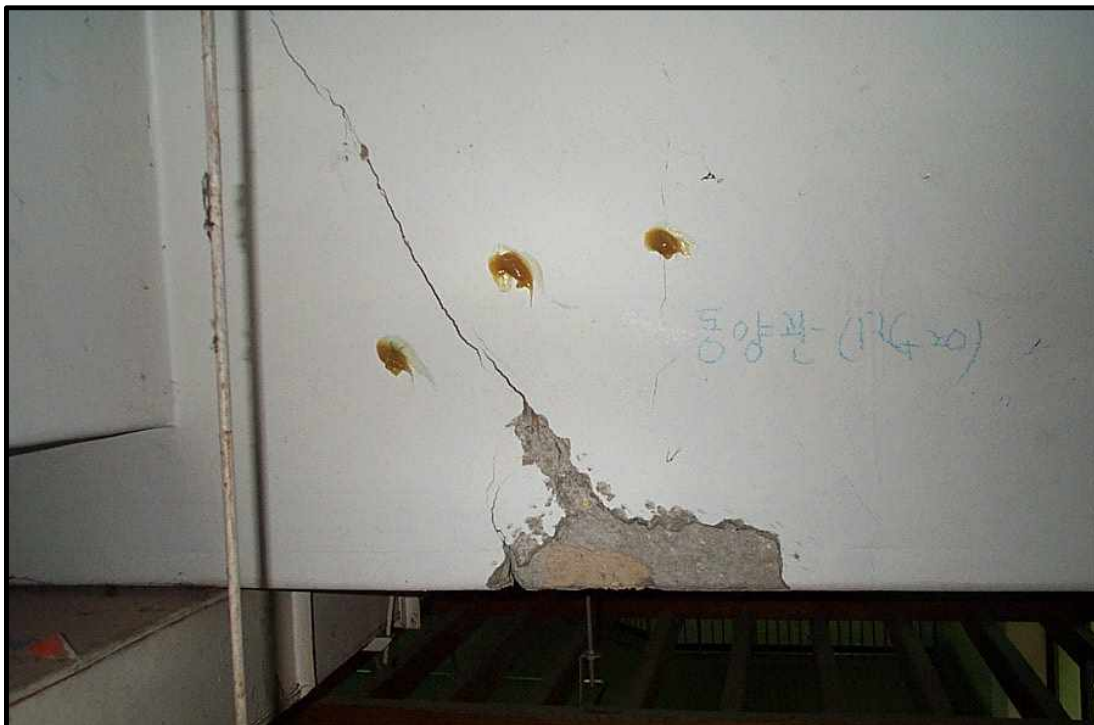
<원숭이사쪽 보(RG20)에 발생된 균열>

- ① 원숭이사쪽 RG20보의 균열은 RB12보의 집중하중이 작용하여 모멘트가 커지나 모멘트가 큰 곳에서 상하단 철근의 배근이 바뀌는 현상이 나타나 모멘트에 비해 철근 배근이 모자라서 균열이 발생하였다. 중앙부와 단부의 응력을 비교하면 충분히 부재력을 충족하고 있지만 철근 배근이 변하는 곳의 모멘트를 고려하지 않은 설계 부실에 그 원인이 있다고 할 수 있다.
- ② 반대편 동물 우리안쪽에 있는 RG16보도 RG20과 같은 FRAME 형식으로 되어있어 RG20과 같은 균열이 발생하였을것으로 추정된다.
- ③ 슬래브의 횡방향 균열은 슬래브의 수축팽창에 의한 균열로 특히 동양관에 슬래브의 균열이 많이 발생되어 있다. 이는 온도수축에 대한 균열을 억제하기 위해 옥상층 슬래브의 중앙부에 일반적으로 배근하는 장변방향 온도철근을 배근하지 않게 설계 되어있어 균열이 많이 발생하였다.
- ④ RG20과 RG16보는 균열을 보수하고 보를 철판보강공법으로 보강한다.

원숭이사쪽의 보에 발생한 균열은 그 깊이가 이미 철근부위 이상까지 진행된 상태이기 때문에 시급히 보수를 해야 하며, 균열 보수후 철판보강이 필요할 것으로 판단된다.

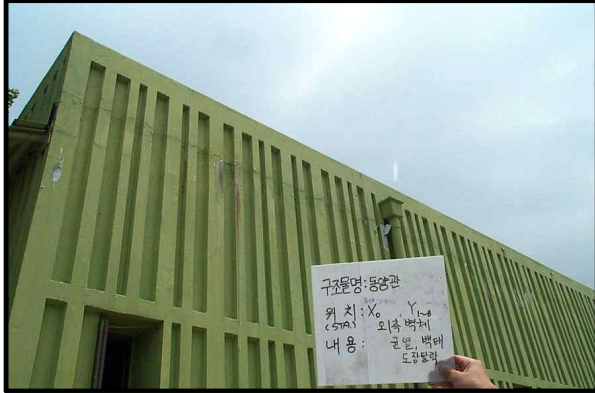
<난간벽 하부 균열, 백태, 누수>

- 외벽체 난간벽 하부에 발생한 균열 및 백태 현상은 옥상 슬래브 콘크리트의 온도 수축팽창에 의해서 난간벽 하부를 밀어내려고 하는 힘이 작용하여 발생한 것으로 옥상층 방수 시공시 신축줄눈이 설치되지 않아 발생한 것으로 판단된다.
- 지상층 원숭이사쪽과 뱀사쪽의 보에 발생한 균열은 그 깊이를 초음파탐사기로 조사한 결과 철근깊이까지 진행되어 있었고 휨균열로 판단된다. 슬래브에 발생한 누수동반 균열은 옥상층의 방수 마감재의 손상에 기인한 것으로 판단된다.
- 중앙부 원형구간 내부 벽체에 발생한 이끼의 서식 및 오염은 습한 내부 공기로 인한 것으로 판단된다.
- 채광창 일부 개소에 조류의 분뇨에 의한 오염은 조류의 분뇨성분이 강한 산성이므로 철 구조물의 부식을 촉진시킬 수 있으므로 세척이 필요할 것으로 판단된다.

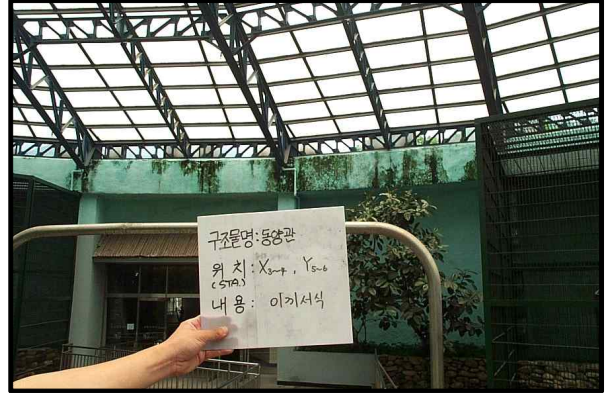
<원형구간 벽체 상부 이끼서식 및 오염>

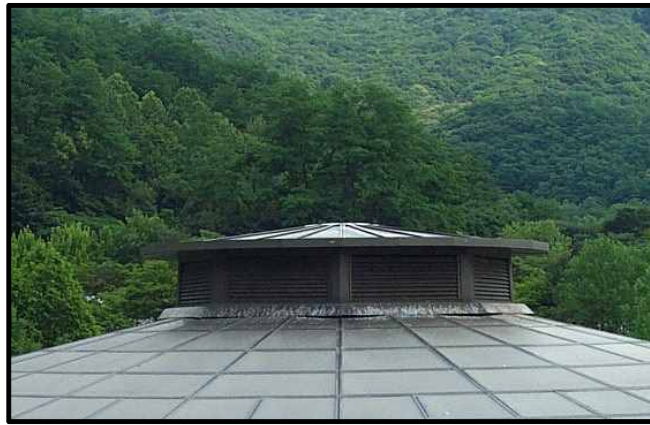
<채광창 상부 조류 분뇨에 의한 오염>

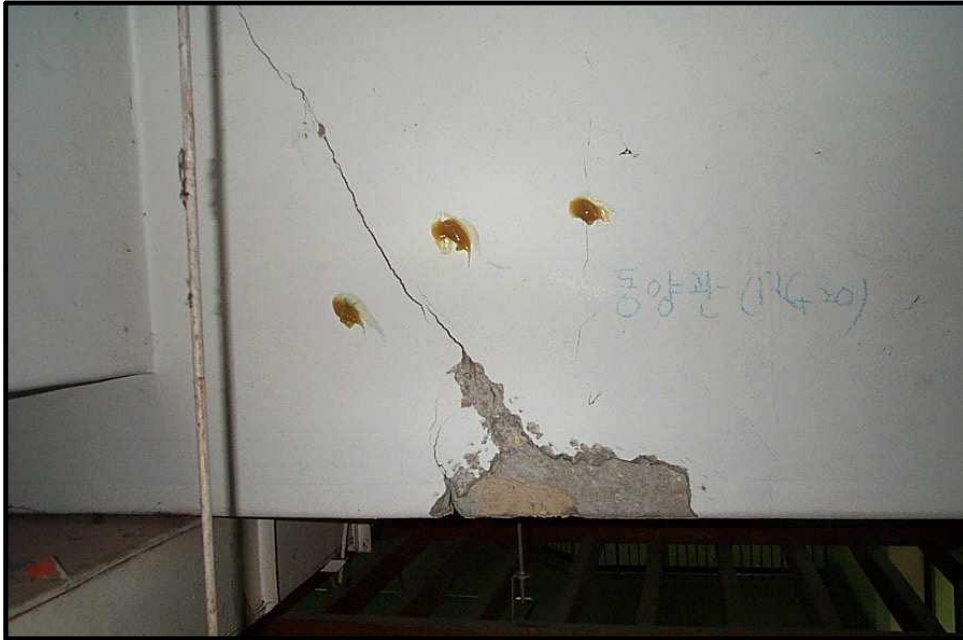
<RG20(400×900) 보의 RB12측 부위 균열>

- RB11보와 RB12보(300×700)를 지지하는 RG12보에 RB12보가 만나는 부위에서 약 35cm 떨어진 위치에 하부에서 발생하여 상부로 진전되는 균열이 발생되어 있고 균열은 보 전체를 관통하는 균열로 조사되었다.

- 현 배근 상태로 단부와 중앙부의 응력을 비교하면 부재력을 만족하지만 철근 개수가 변하는 지점의 모멘트를 고려하면 모멘트에 대해서 철근이 모자라는 것으로 나타났다.
- 중앙부 하부 철근과 단부 하부 철근의 철근 개수가 급격하게 변하는 지점에서의 모멘트 양상이 일반적인 등분포하중을 받을때의 모멘트 분포가 아니라 스펠 1/3 지점에서 RB12보에 의한 집중하중으로 작용하여 철근 절곡점의 모멘트가 단부쪽 하부철근 2-D22로는 부족한 현상이 나타나므로 보의 균열이 보 밑부분부터 위쪽으로 진전되는 형태로 나타나고 있다.

- 원숭이사쪽 RG20보의 균열은 RB12보의 집중하중이 작용하여 모멘트가 커지나 모멘트가 큰 곳에서 하단 철근의 배근이 바뀌게 되어 모멘트에 비해 철근 배근이 모자라서 균열이 발생하였다. 중앙부와 단부의 응력을 비교하면 충분히 부재력을 충족하고 있지만 철근 배근이 변하는 곳의 모멘트를 고려하지 않은 설계 부실에 그 원인이 있다고 할 수 있다.
- 반대편 동물 우리안쪽에 있는 RG16보도 RG20과 같은 균열이 발생 하였을 것으로 추정된다.
- 슬래브의 횡방향 균열은 슬래브의 수축팽창에 의한 균열로 특히 동양관에 슬래브의 균열이 많이 발생되어 있다. 이는 온도수축에 대한 균열을 억제하기 위해 옥상층 슬래브의 중앙부에 일반적으로 배근하는 장변방향 온도철근이 설계되어 있지않아 균열이 많이 발생하였다.
- RG20과 RG16보는 균열을 보수하고 보를 철판보강공법으로 보강한다.

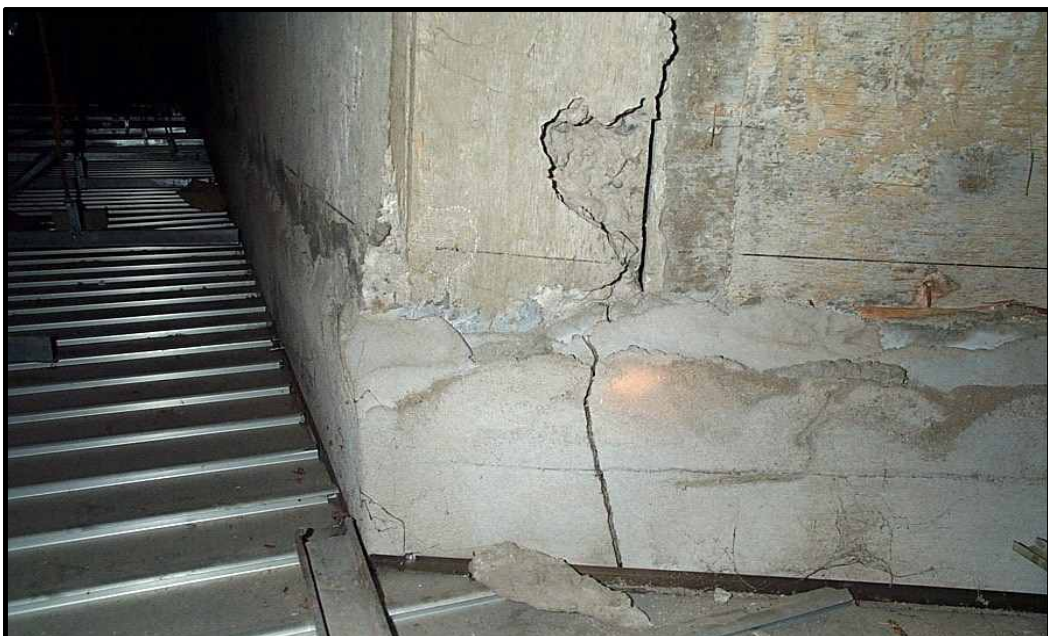
<2층 파라펫 균열부-내부>

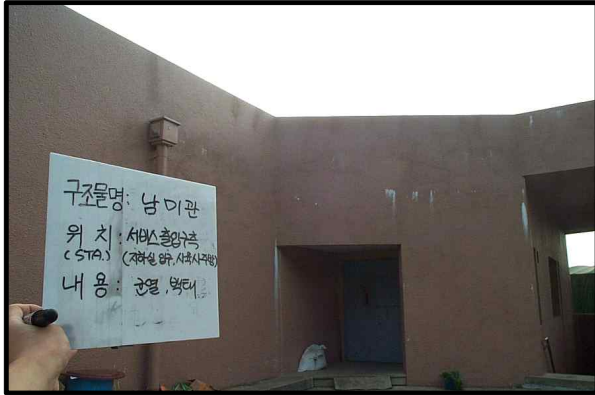
<외벽체에 발생한 균열 및 균열부 백태>

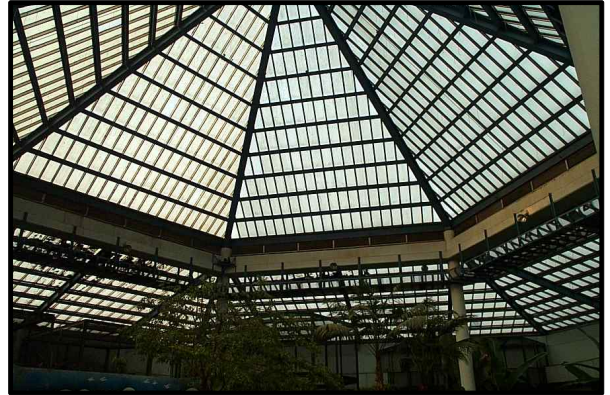
<채광창 전경-코킹부위 노후화로 누수>

- 지상2층 관람통로 벽체 측면에 발생한 균열은 보의 처짐이 서로 다른 원인으로 발생된 것으로 판단되며, 일부 벽체는 시공시 이어치기 부분이 이격되어 발생한 균열로 판단된다.
- 채광창의 코킹 마감재의 노후로 인한 누수는 관람시설로서의 이용 편의성에 문제가 될 수 있으므로 보수하여야 할 것으로 판단된다.

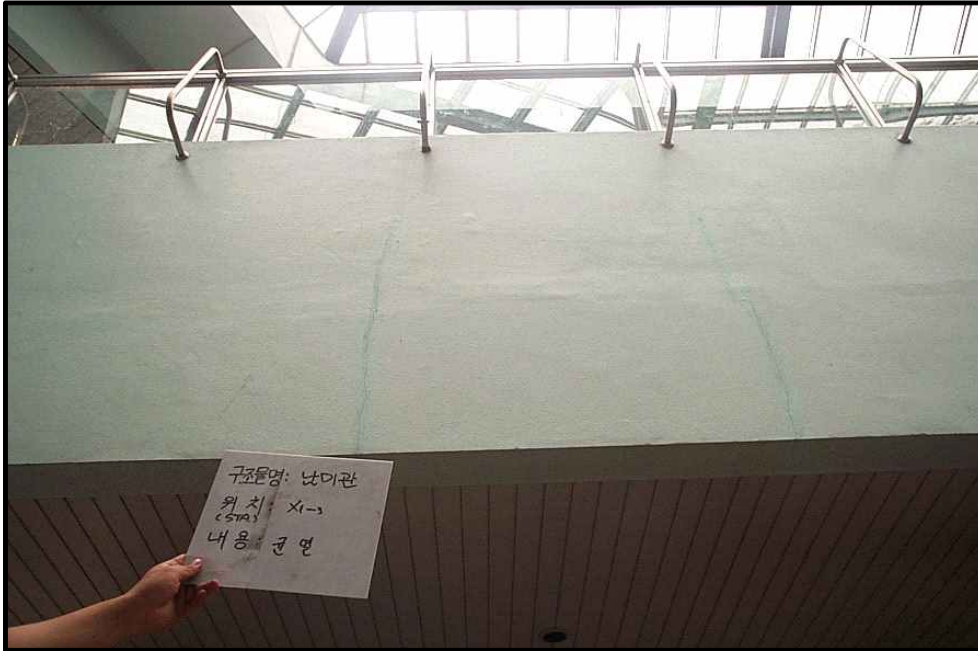
<파라펫 하부 벽체 수직균열>

- 2층 관람통로 파라펫의 벽체에 2CB3 보 주위로 규칙적으로 수직균열이 발생하였다.

- 관람통로 캔틸레버부의 2CB3, 2CG3, 2G14, 2B2, 2G2, 2G15는 현재의 단면과 배근으로 사용 하중에 의해 발생하는 응력을 저항하는데 충분하므로 초과응력으로 발생하는 균열은 아니고 2G14의 중앙부에 발생하는 처짐의 영향으로 스패ん 가운데에 있는 2CB3의해 발생한 비틀림에 의해 생긴 균열로 구조적으로 문제가 되는 균열은 아니다.
- 또한 파라펫 벽체의 균열이 완전히 관통된 것으로 조사된 2G15보 하부벽체의 균열은 파라펫의 콘크리트 타설시 이부분에서 끊어진 것으로 판단되며 응력에 의하여 발생하는 균열이 아니라 끊어치기에 의한 균열로 판단된다.
- 연결통로 하부의 균열 또한 처짐에 의하여 발생한 균열로 구조적인 문제는 없는 것으로 조사되었다.

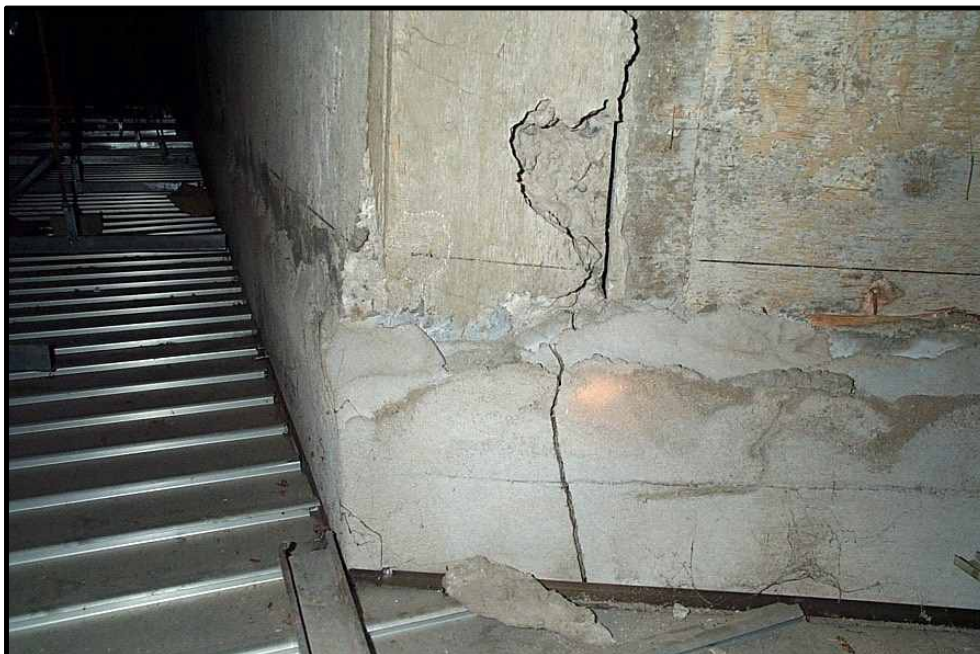
<파라펫 각인부위 이격>

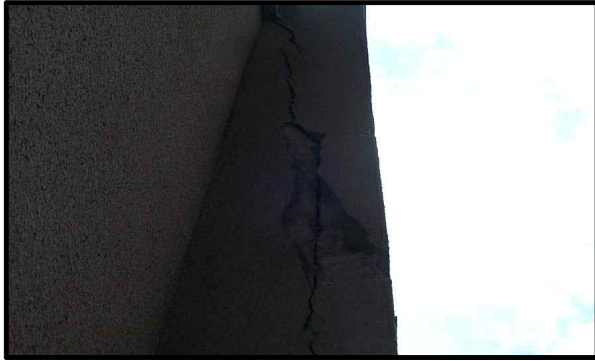
<외부계단 옹벽부 균열 및 이격>

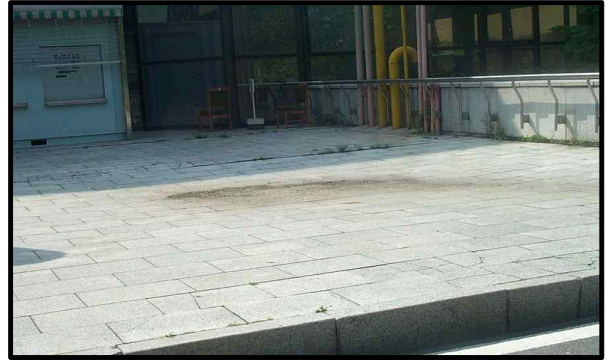
<코끼리열차 승·하차장 침하>

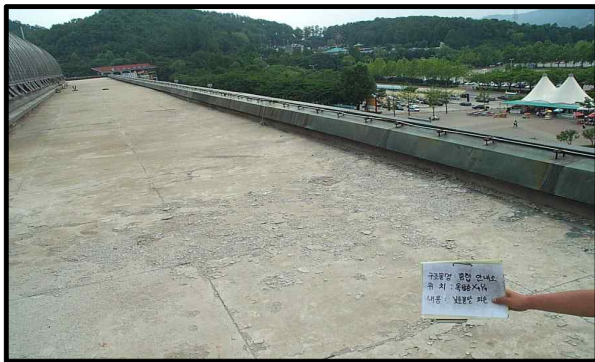
<옥상층 바닥 모호물탈 파손>

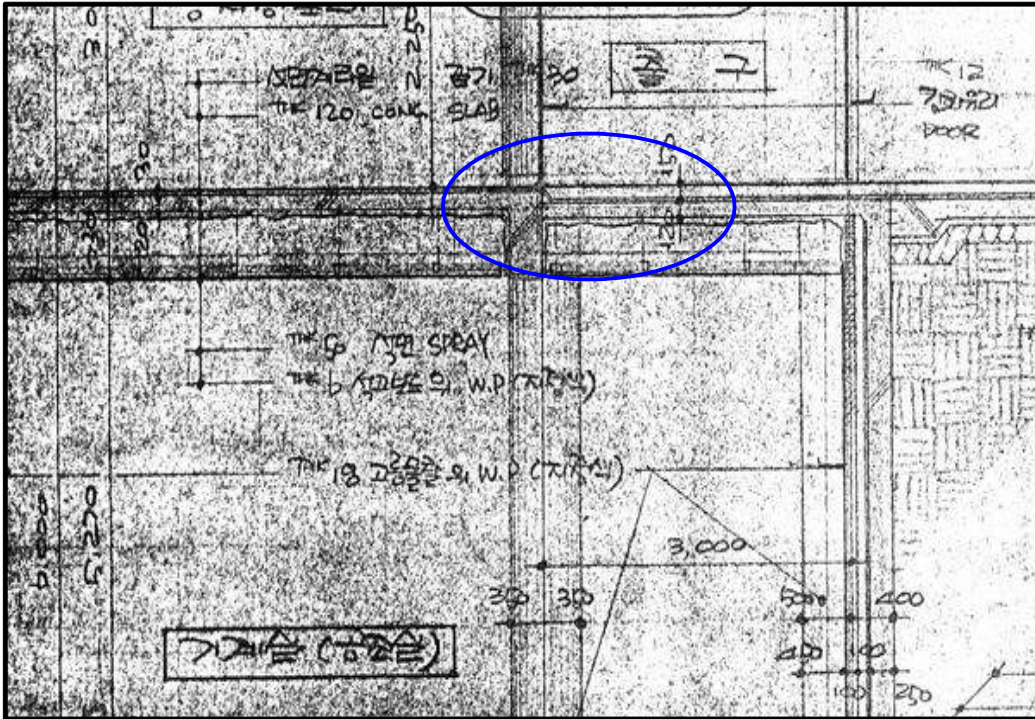
• 1층 기계실 내부 정압실에 발생한 누수, 백태, 종유석 등의 손상의 원인은 방수층의 손상이며, 이는 상부 슬래브의 단차에서 발생한 것으로 판단된다. 방수성능의 개선을 위해서는 상부 토피를 제거후 액체방수 마감으로 되어있는 기존 방수층을 시트방수 처리를 하는 것이 효과적이라고 판단된다.

<기계실 상부 슬래브 단차>

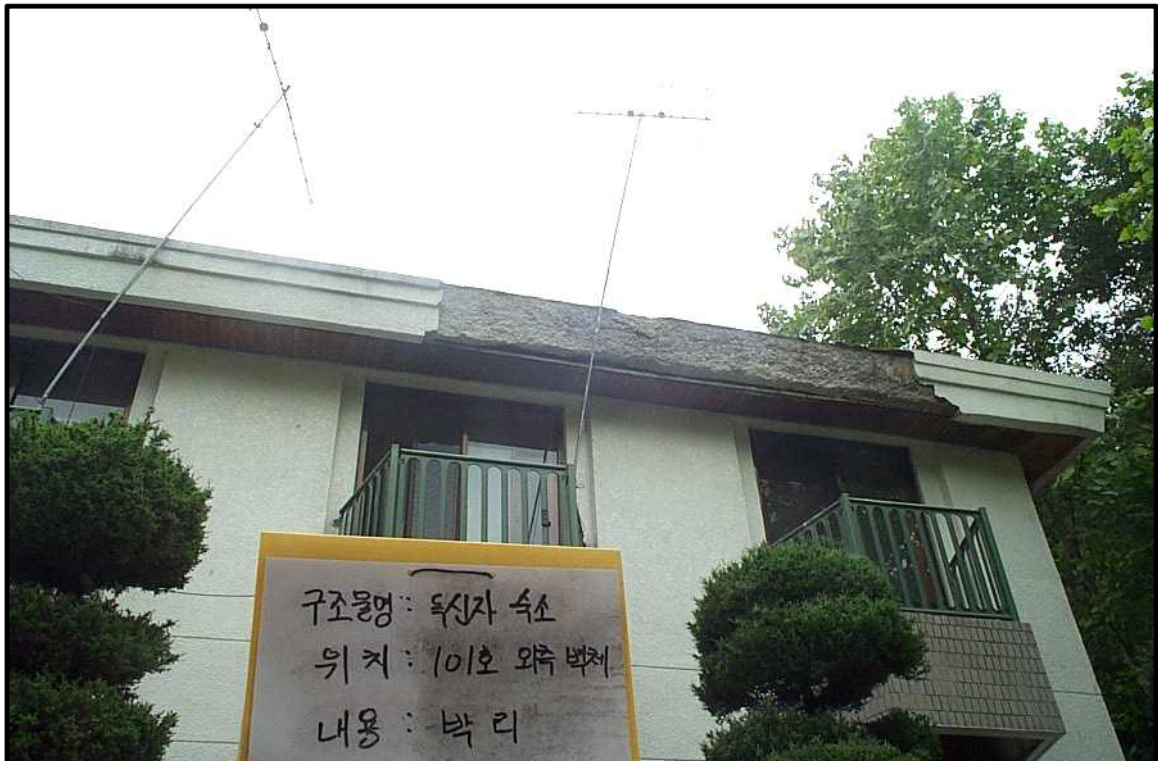
<옥상 처마 치장물탈 마감 박리 및 탈락>

독신자숙소의 구조적인 문제 및 결함은 없었으나 옥상 처마 치장물탈 마감이 박리, 탈락되어 옥상층 슬래브 측면의 철근이 노출되어 있으므로 안전상, 외관상 전면적인 재시공이 필요하다고 판단된다.

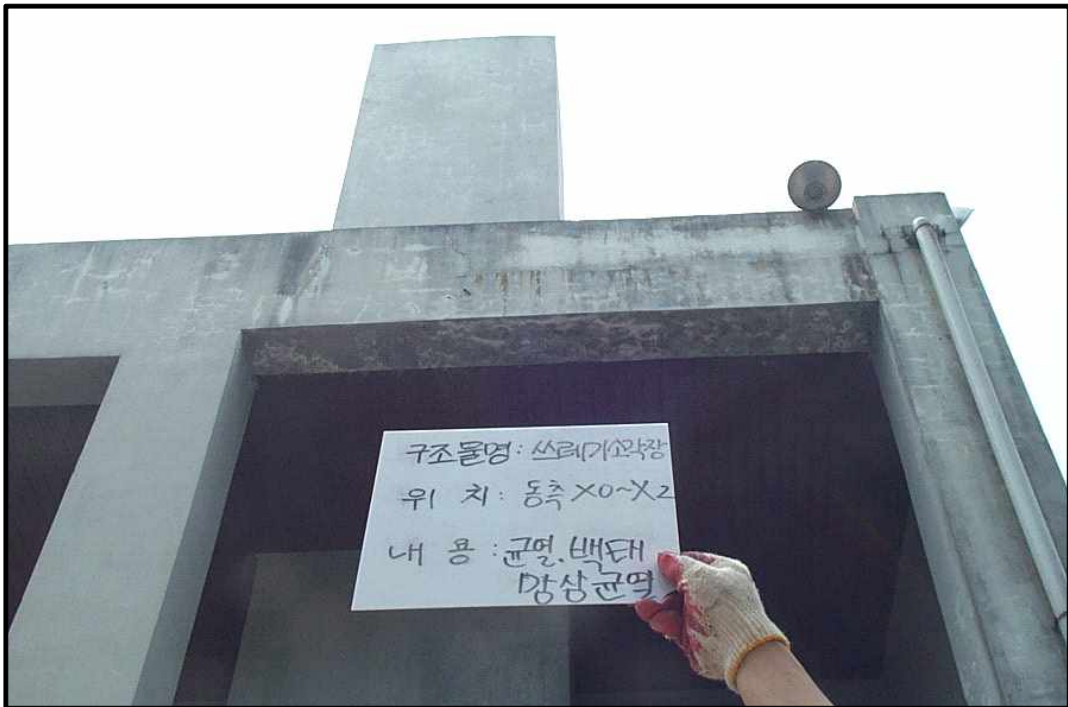
<벽체 및 보하부 망상균열 및 백태>

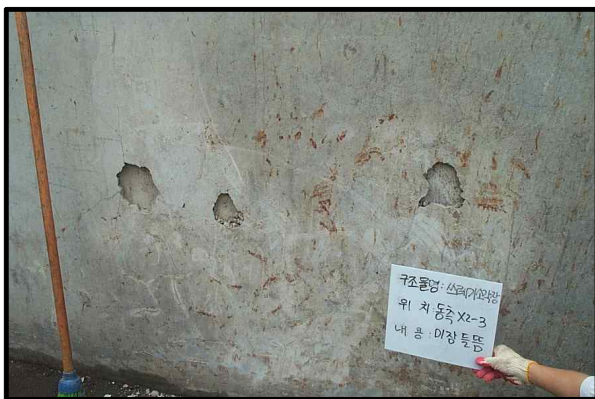
<벽체 마감 콘크리트의 들뜸 및 파손>

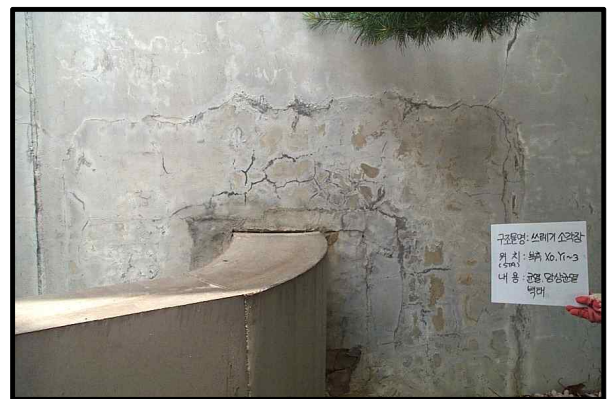
<벽체 덕트 시공부 망상균열 및 백태>
