준공사진

□사진대지

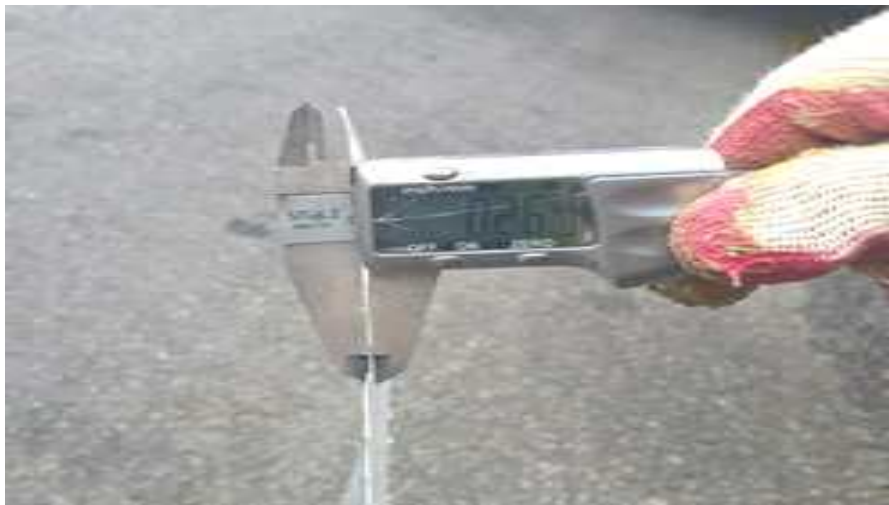
전

철판 두께 : 0.26mm

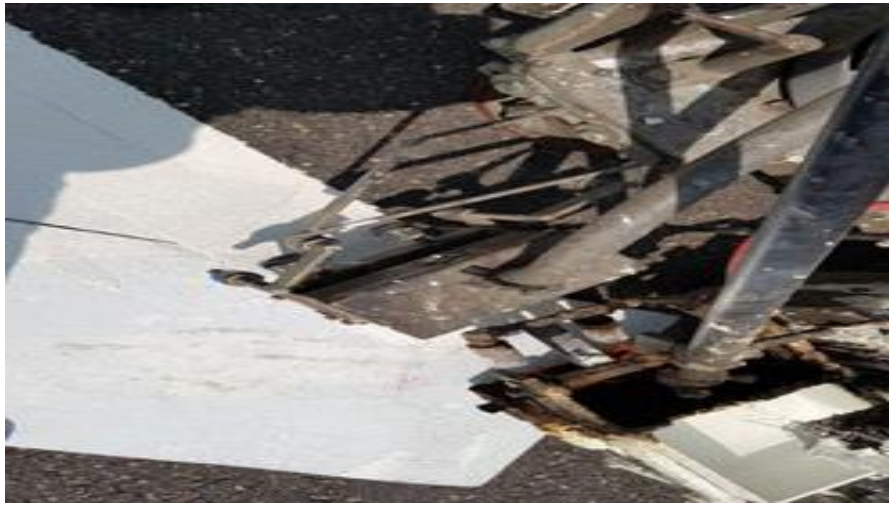
중

도색 후 건조

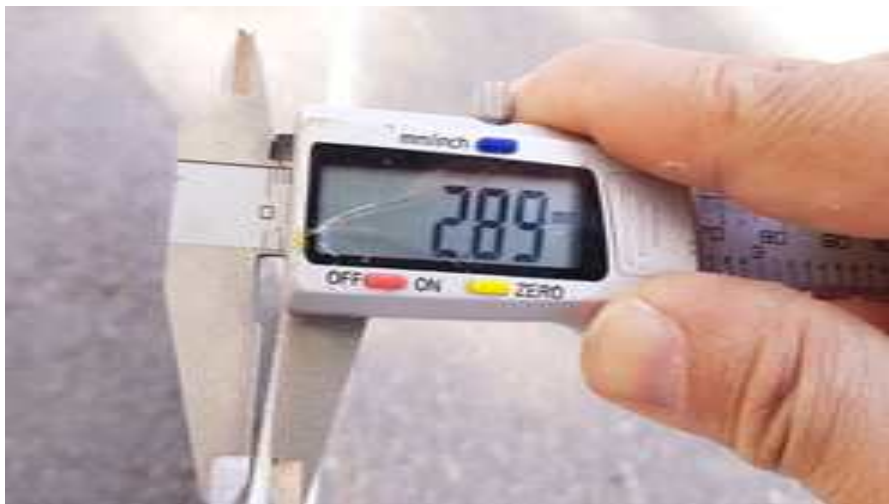
후

두께 : 2.89mm

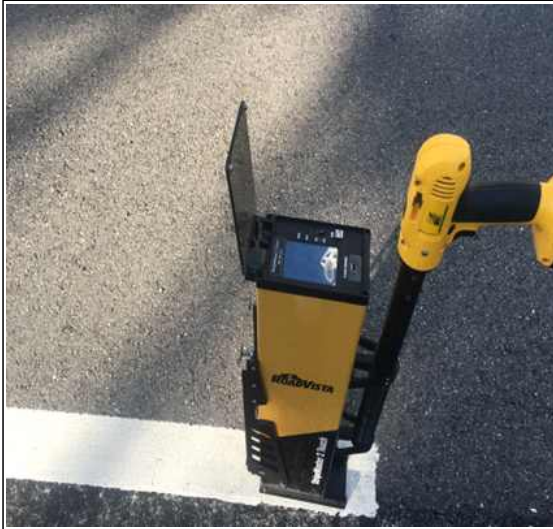
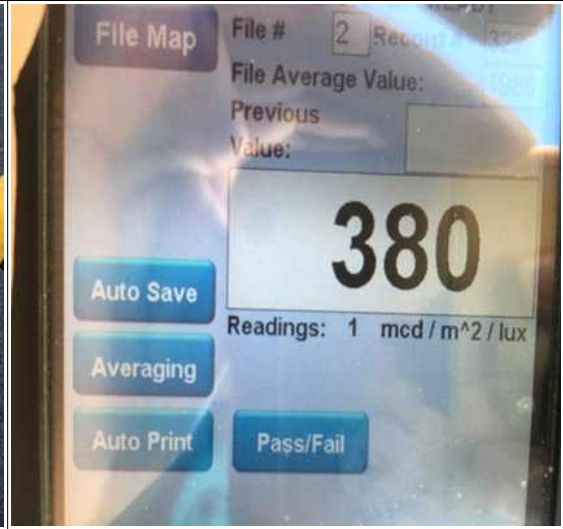
백색 휘도결과 380mcd/m²·Lux

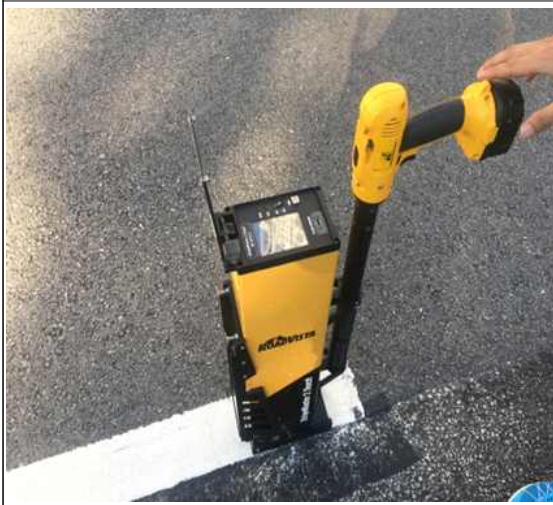
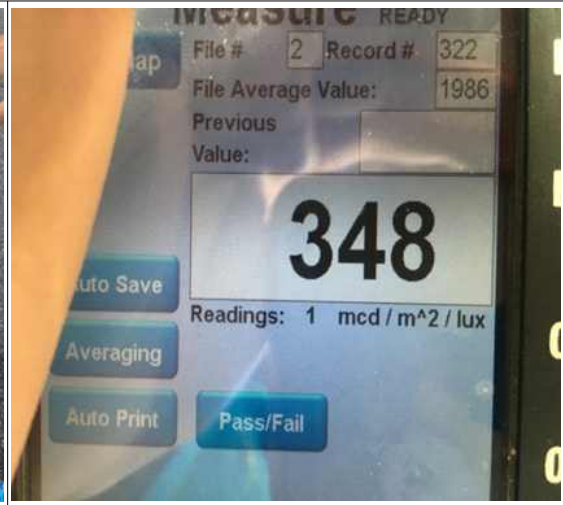
백색 휘도결과 348mcd/m²·Lux

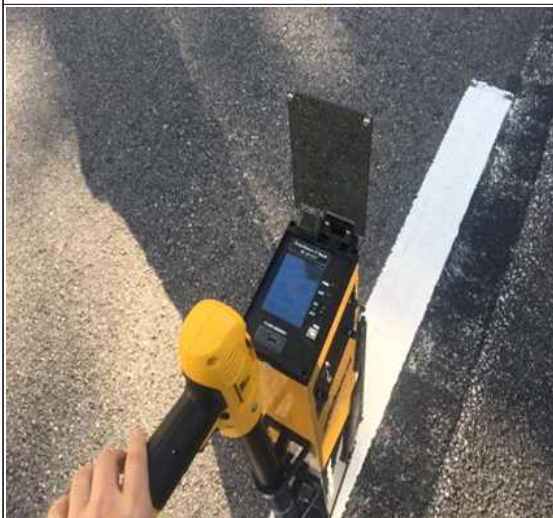
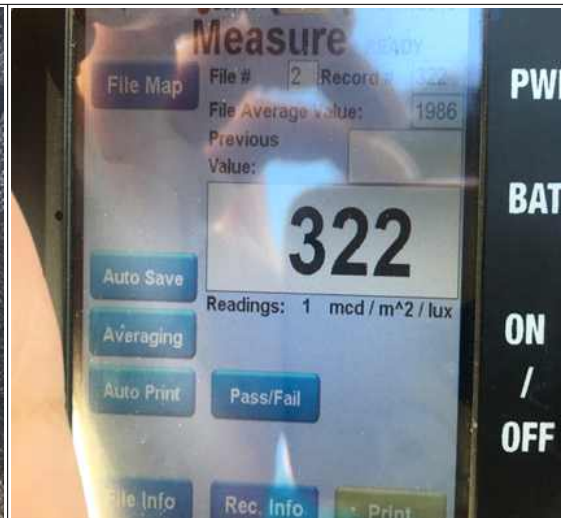
백색 휘도결과 322mcd/m²·Lux

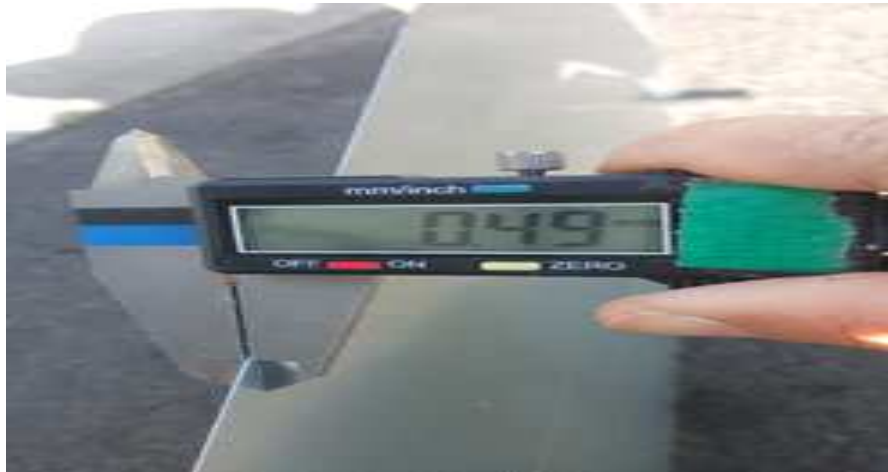
전

철판 두께 : 0.49mm

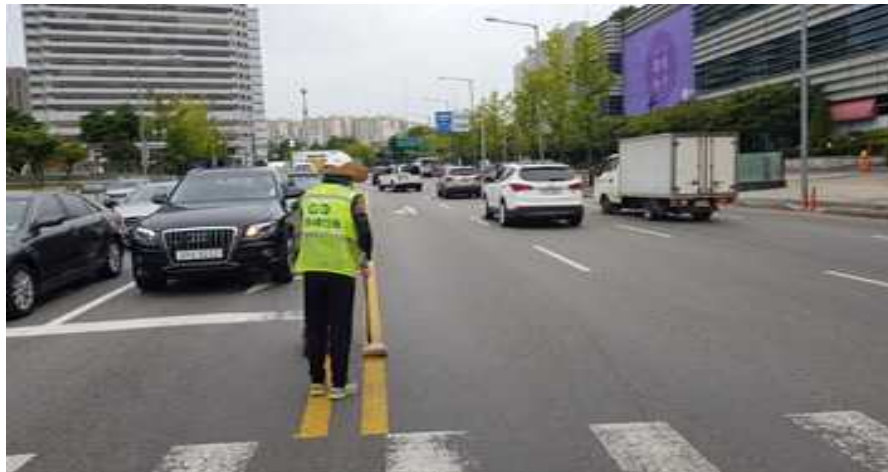
중

도색 후 건조

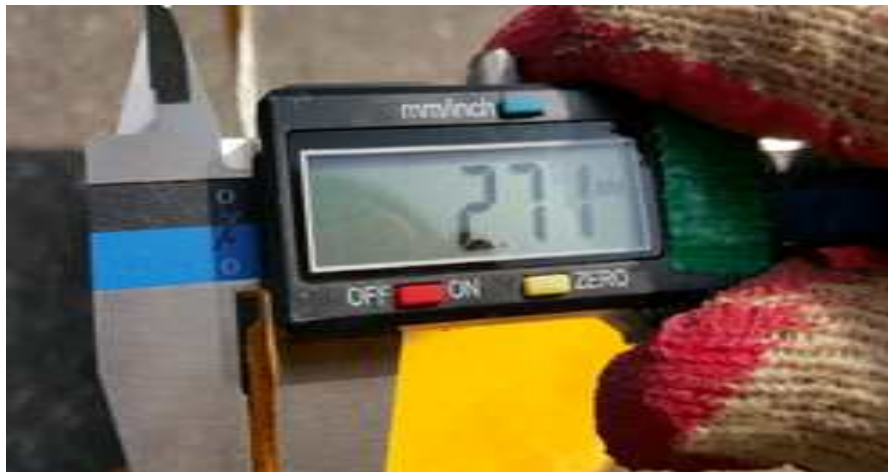
후

두께 : 2.71mm

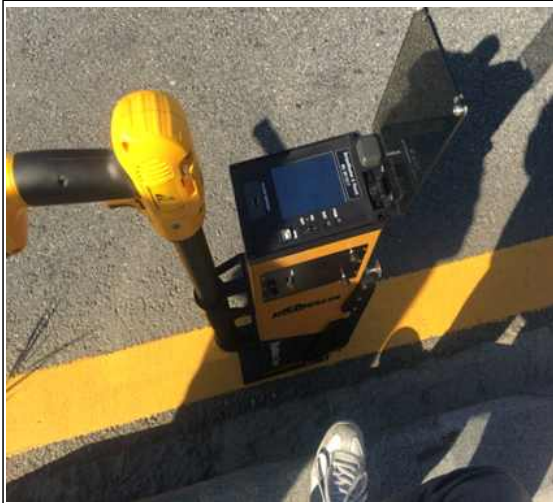
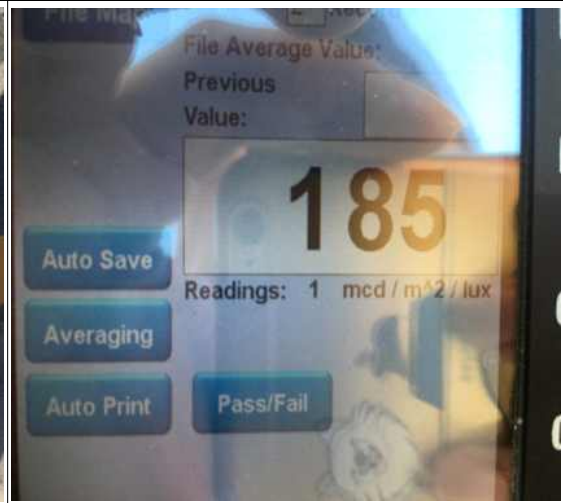
황색 휘도결과 185mcd/m²·Lux

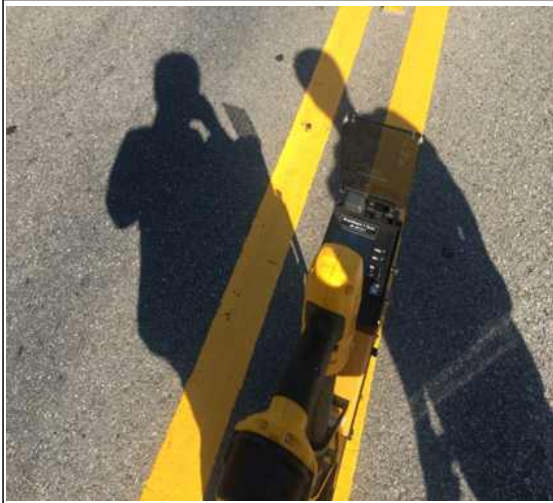
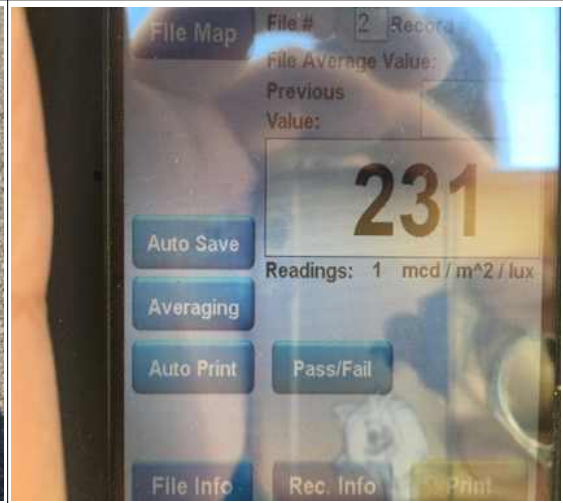
황색 휘도결과 231mcd/m²·Lux

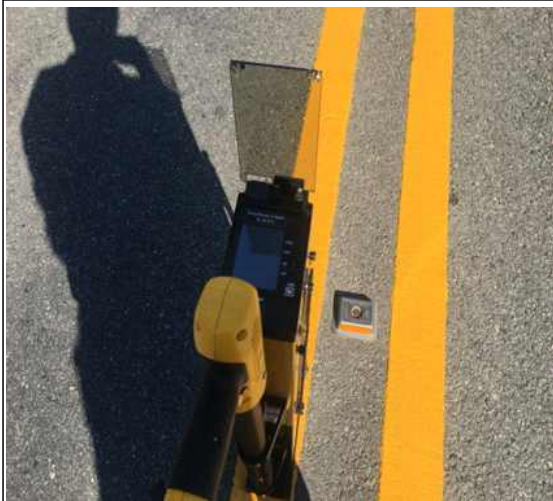
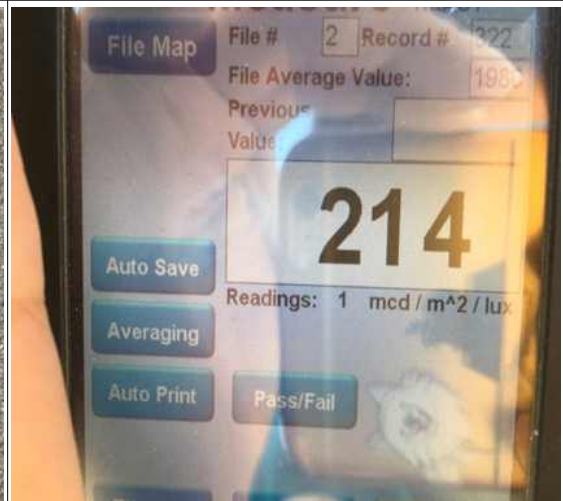
황색 휘도결과 214mcd/m²·Lux

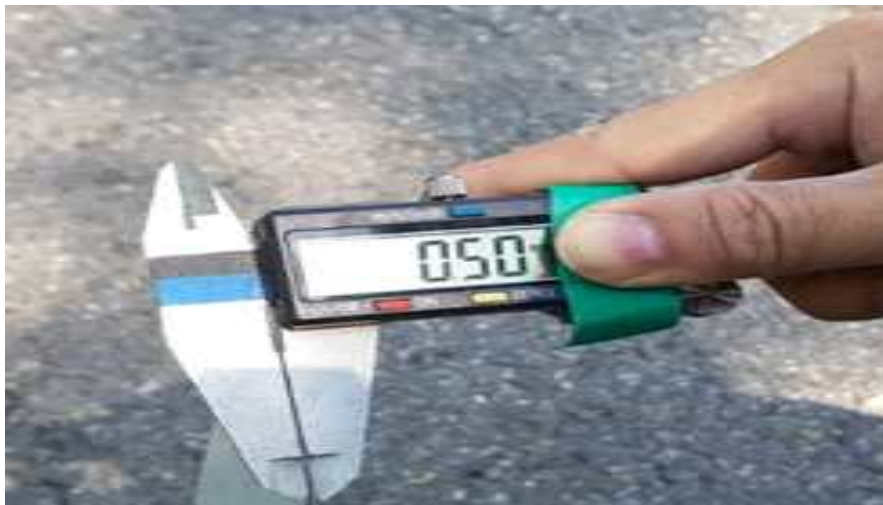
전

철판 두께 : 0.26mm

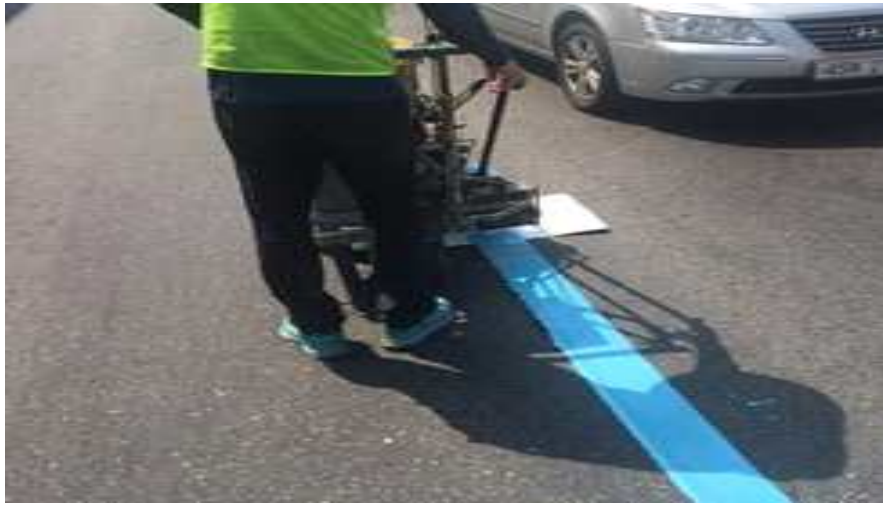
중

도색 후 건조

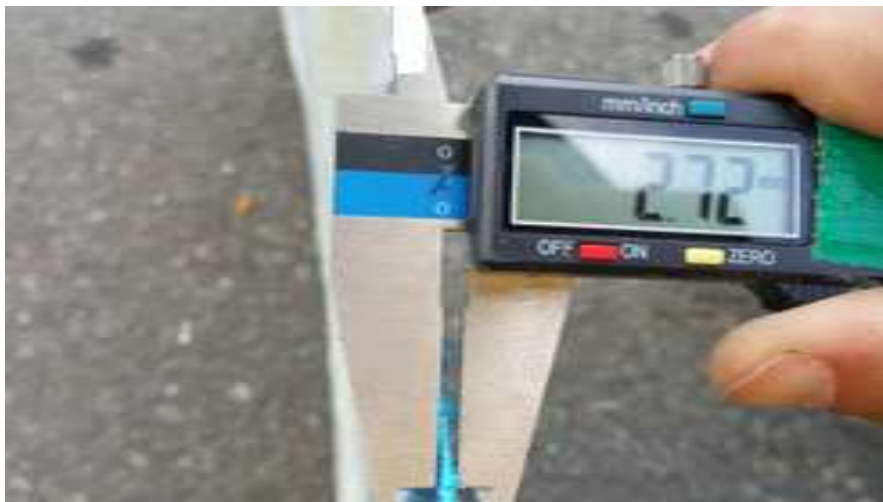
후

두께 : 2.92mm

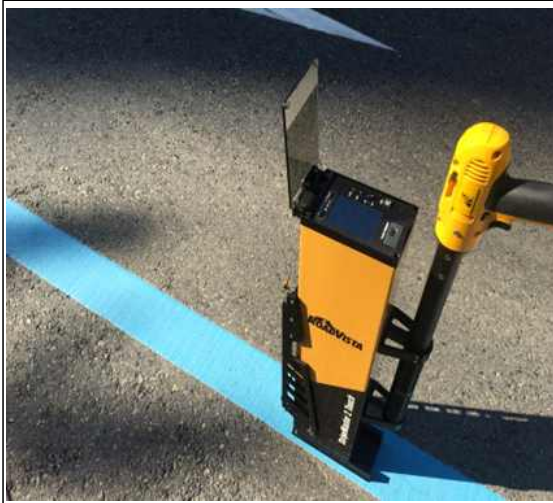
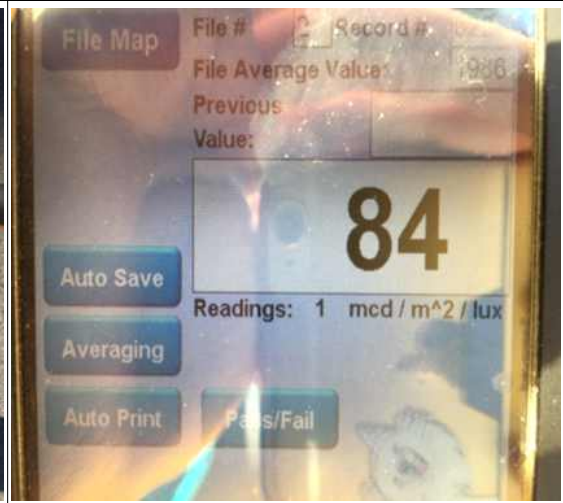
청색 휘도결과 84mcd/m²·Lux

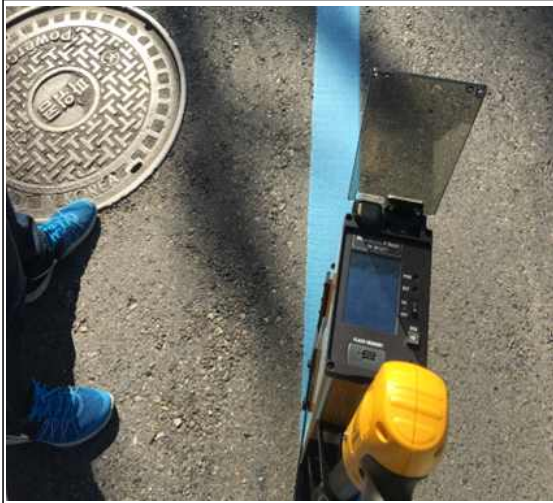
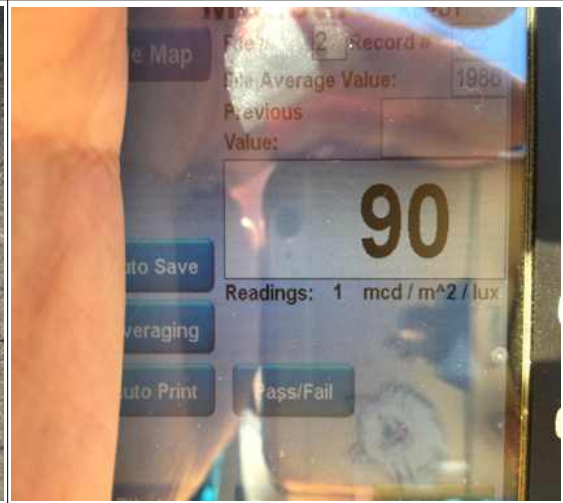
청색 휘도결과 90mcd/m²·Lux

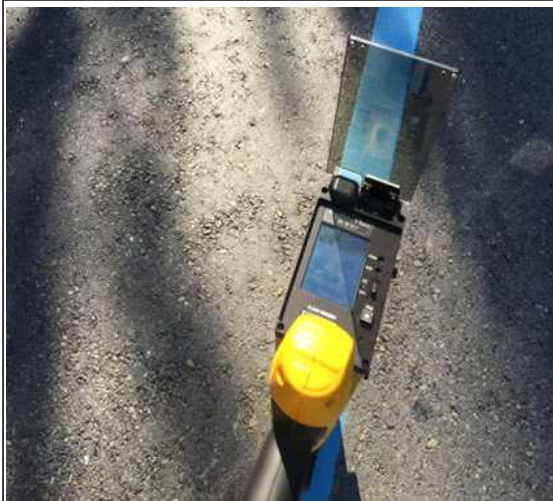
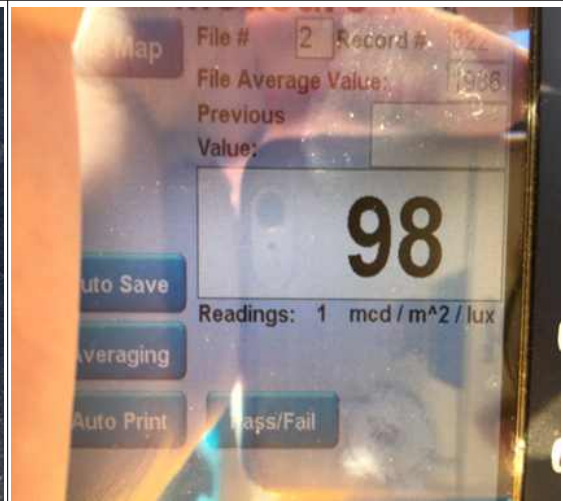
청색 휘도결과 98mcd/m²·Lux

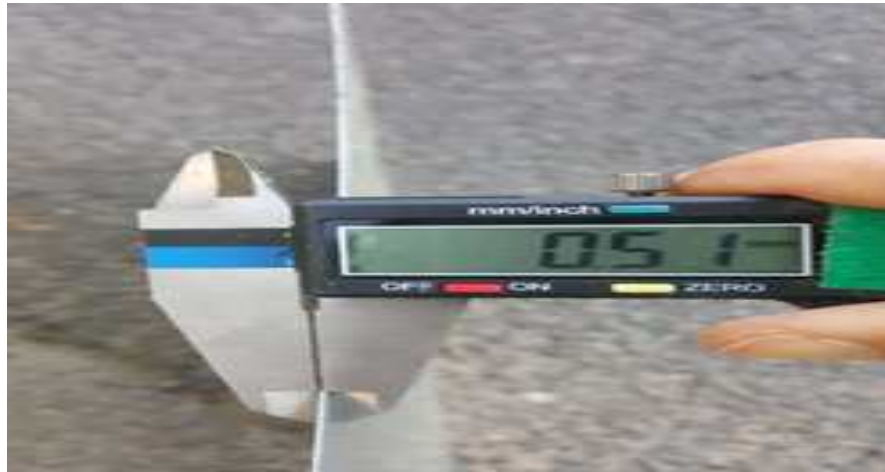
전

철판 두께 : 0.51mm

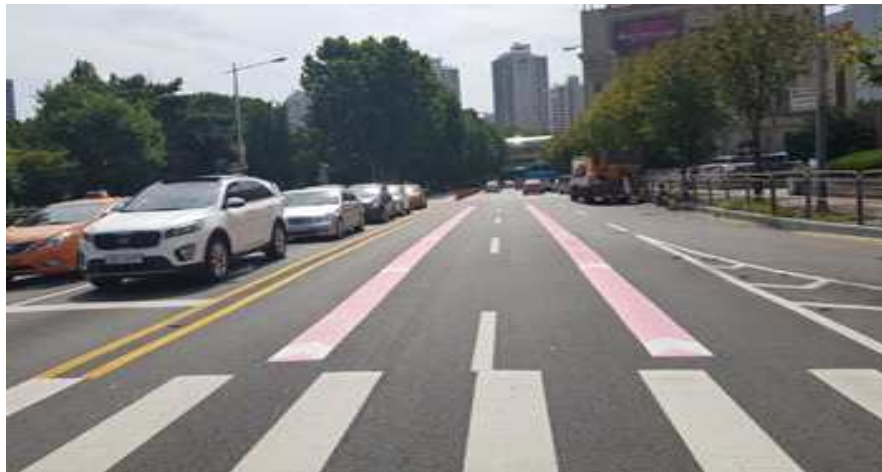
중

도색 후 건조

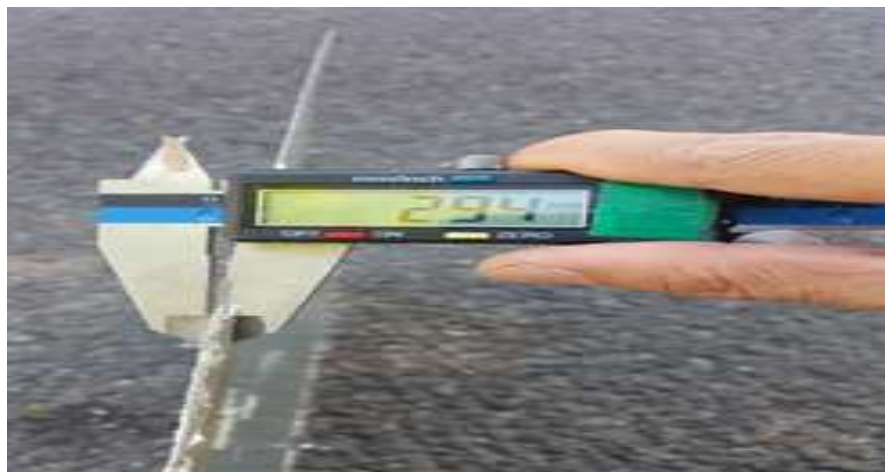
후

두께 : 2.94mm

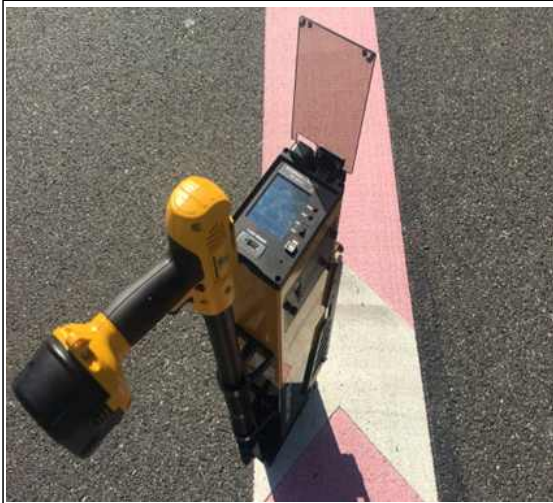
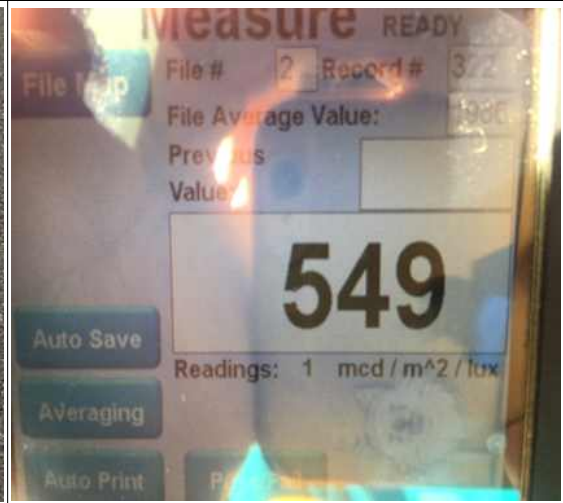
백색 휘도결과 549mcd/m²·Lux

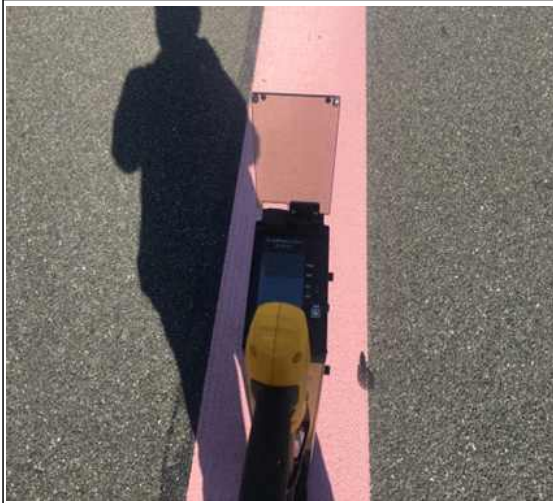
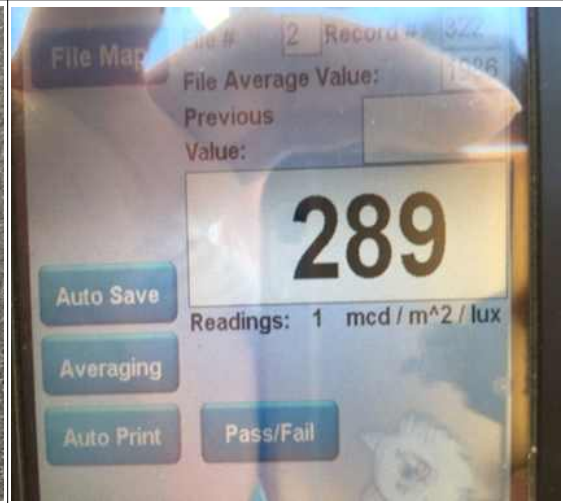
분홍색 휘도결과 289mcd/m²·Lux

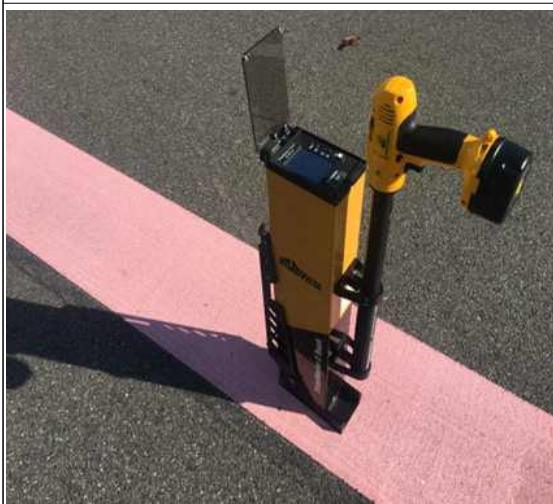
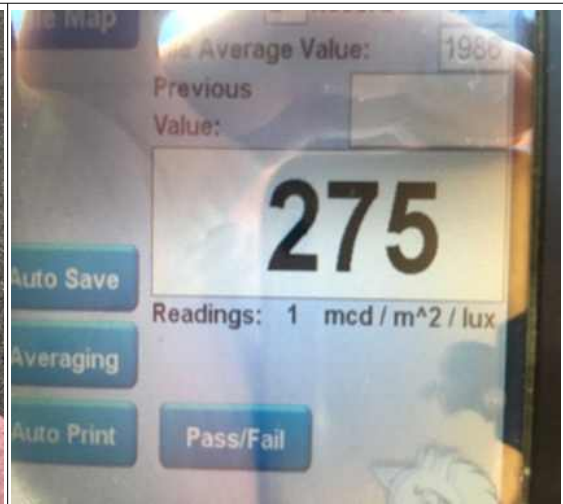
분홍색 휘도결과 275mcd/m²·Lux
